静岡県熱海市伊豆山で発生した土石流災害

国土交通省 砂防部

静岡県熱海市伊豆山 逢初川で発生した土石流災害に対する対応状況

国土交通省 砂防部
令和3年7月9日 18:00現在

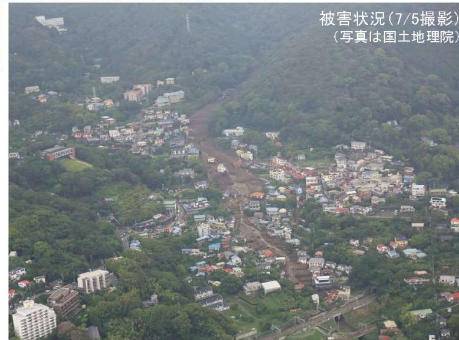
- 梅雨前線による大雨に伴い、令和3年7月3日10時30分頃に静岡県熱海市伊豆山の逢初川で土石流が発生。
- 逢初川の上流部 標高約390m地点で発生した崩壊が土石流化し、下流で甚大な被害が発生。
- 熱海雨量観測所における降り始めからの総雨量は400mm以上。7月2日12:30に土砂災害警戒情報発表。

【土石流による被害状況等】

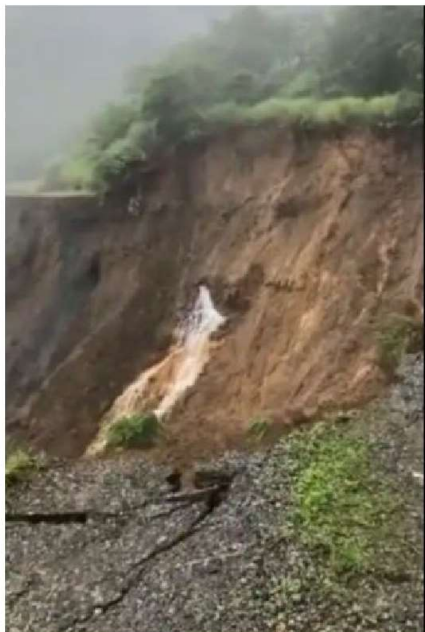
火山灰質の土の崩壊
