# 埼玉県八潮市道路陥没事故の概要と今後の課題について

## ■陥没事故の概要

- 発生日時: 令和7年1月28日(火)午前9時49分頃
- 発生場所: 八潮市中央一丁目地内  
県道松戸草加線(中央一丁目交差点内)

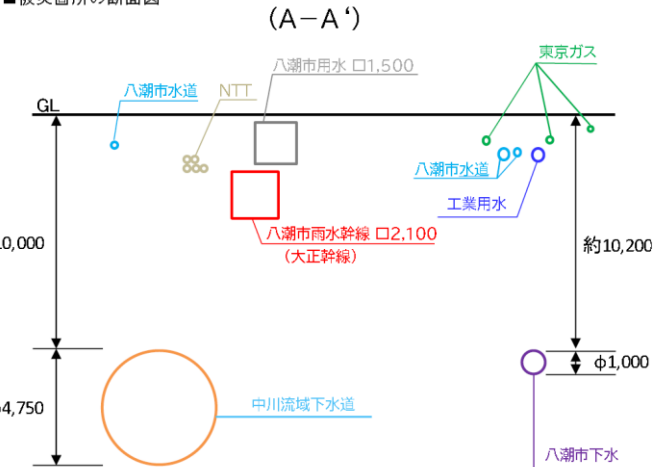
■被災箇所断面図

- 内径:4.75m
- 管頂深さ:約10m
- シールド工法
- 昭和58年供用開始(42年経過)
- 令和3年度の調査の判定結果は、「管の腐食:ランクB(中度)」

- N値の低い砂・シルト
- 地下水位が高い
- 地中埋設物が数多く輻輳

※埋設深度や埋設位置については、図面を基に想定される箇所

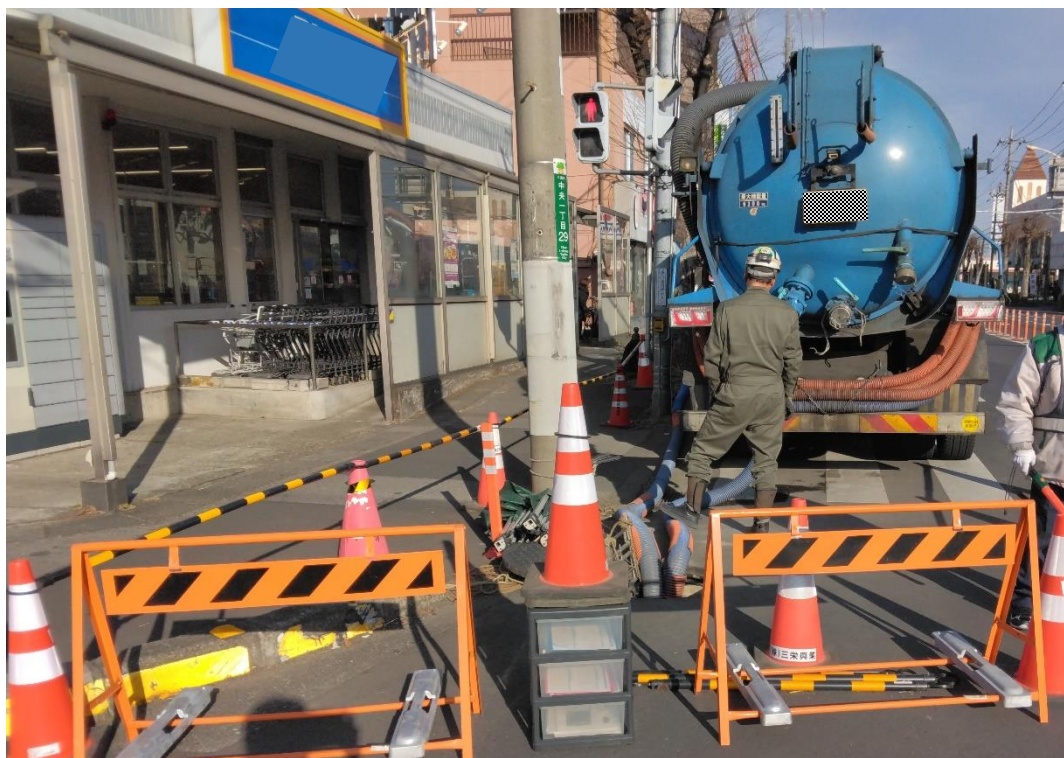
1月28日（火）から

バキューム車での移送

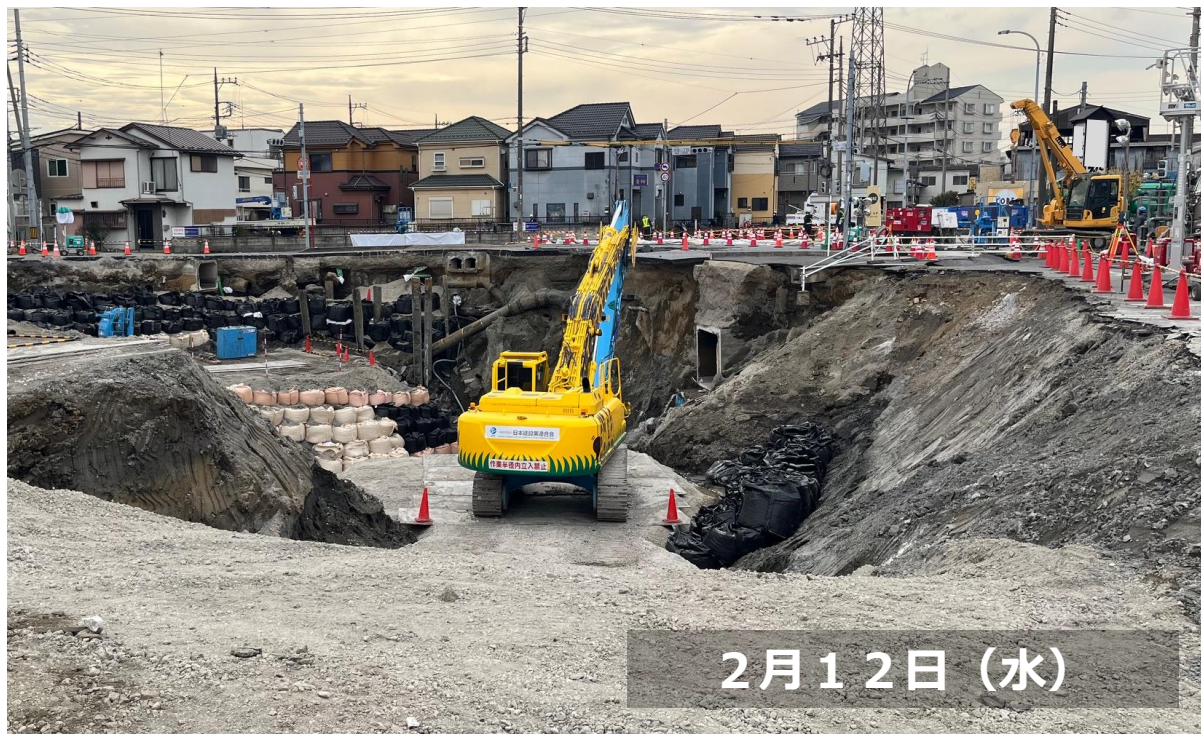
1月31日（金）から スロープ整備

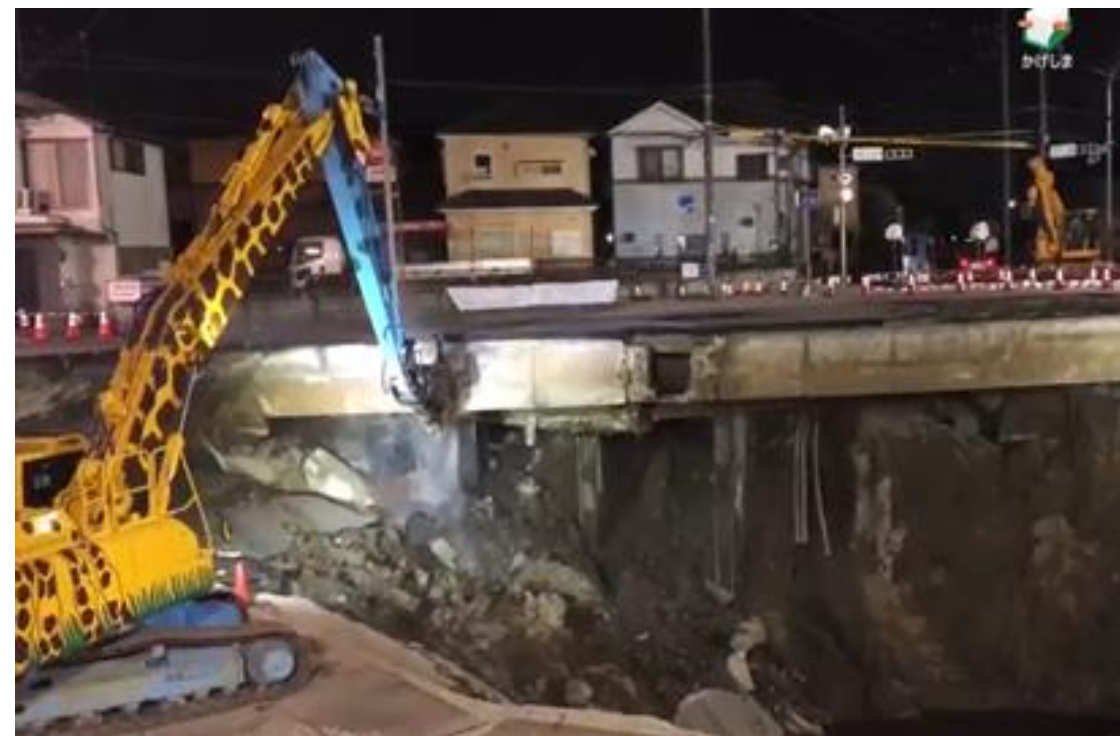
2月7日（金）農業用水ボックスカルバート撤去

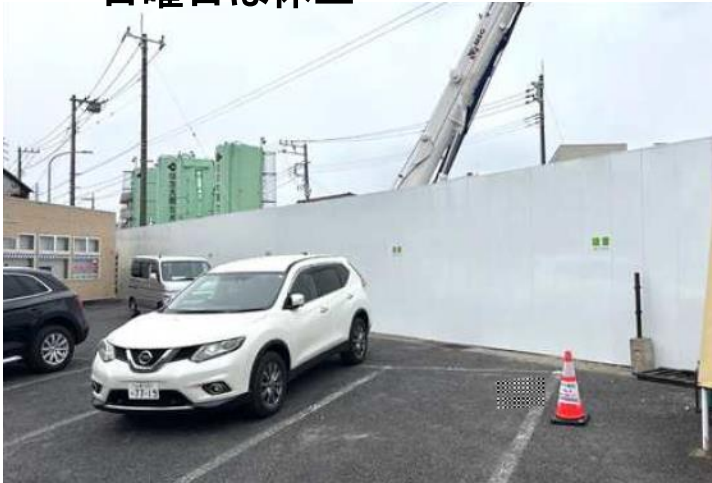
写真. 防音パネル設置状況

- ・防音パネル設置(騒音)
- ・機器の使用箇所の精査(振動・騒音)
- ・施工時間の工夫(振動・騒音)

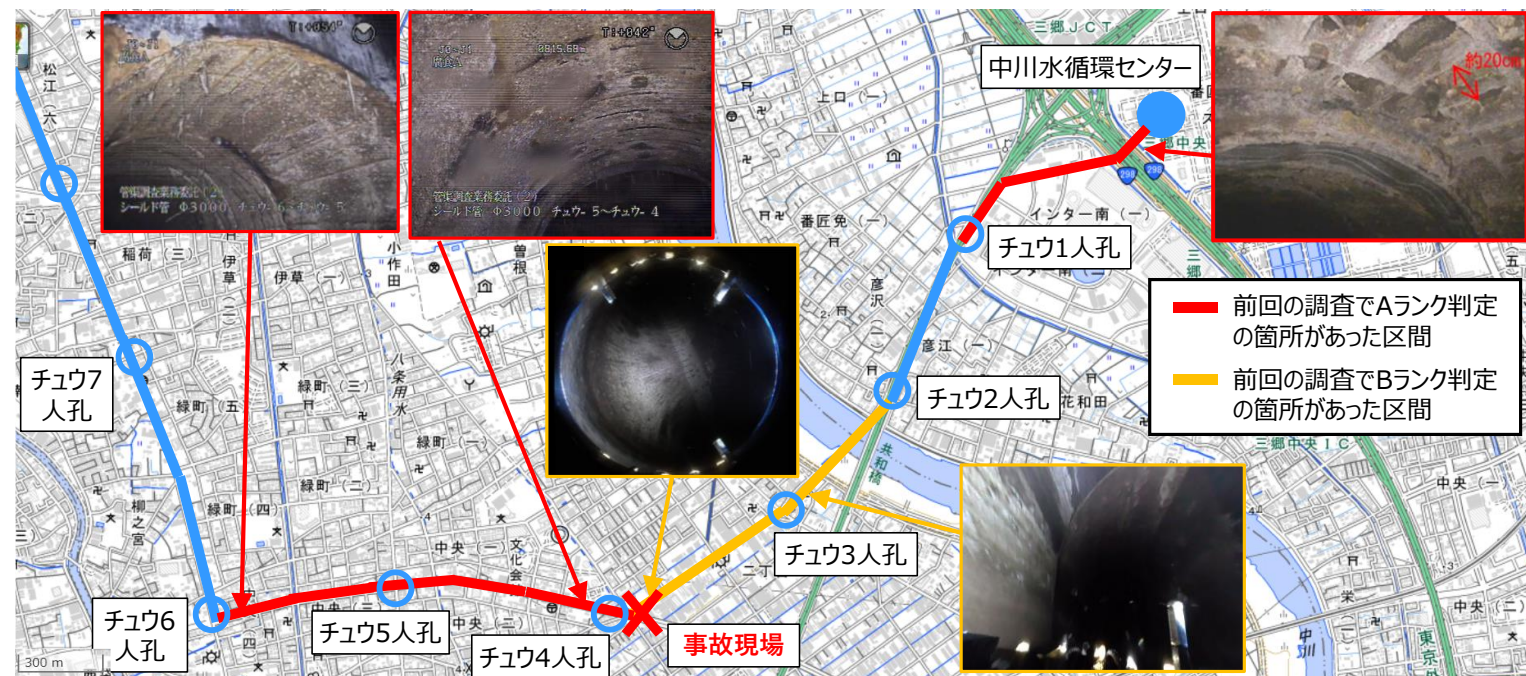
- ・口径が大きい
- ・水量が多い
- ・埋設深が深い
- ・代替性がない
- ・劣化が進行している箇所が点在

- 前回の調査でAランク判定の箇所があった区間
- 前回の調査でBランク判定の箇所があった区間

**別線の整備(中央幹線下流部の複線化)**
