# 流域下水道管の破損に起因する道路陥没事故に関する 復旧工法検討委員会（第4回）

令和8年3月23日

# 1 復旧工事について（破損した下水道管の復旧）

## 破損した下水道管の復旧の状況（令和8年3月13日現在）

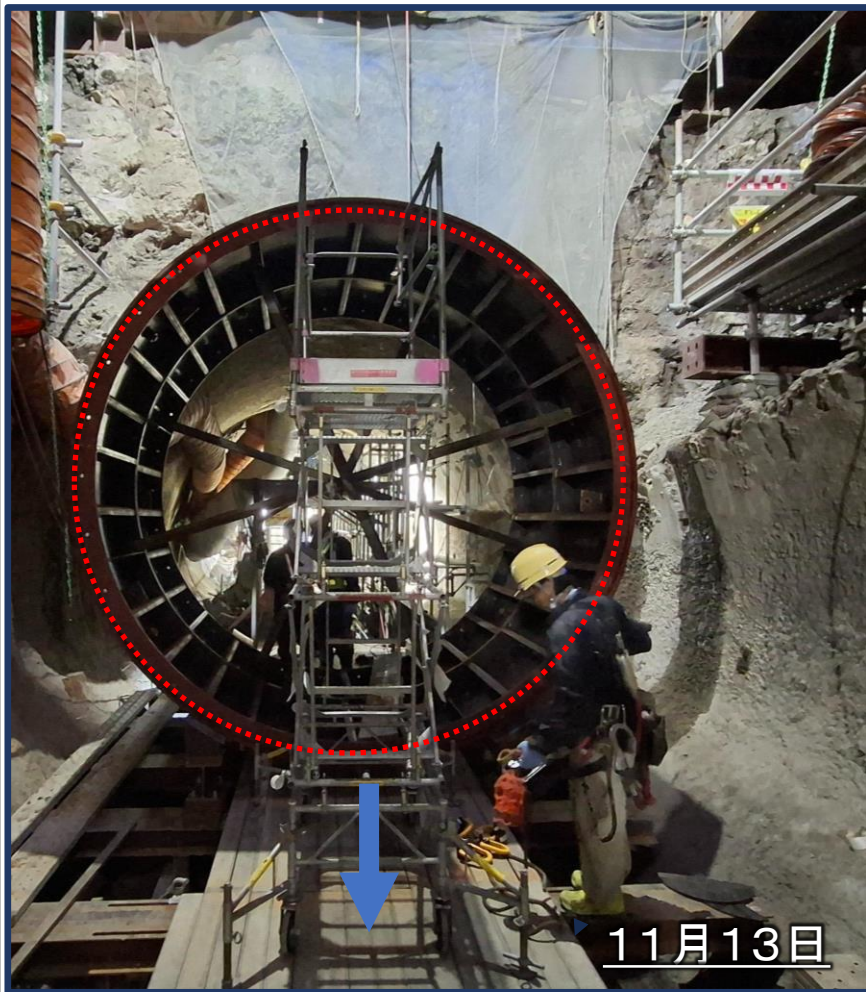
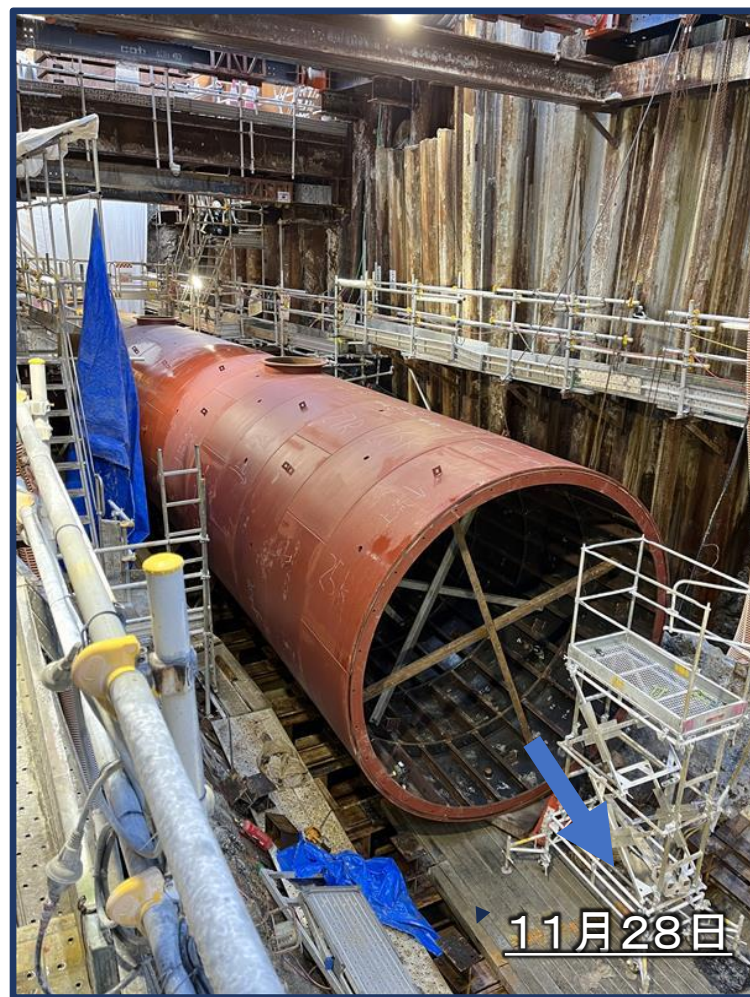
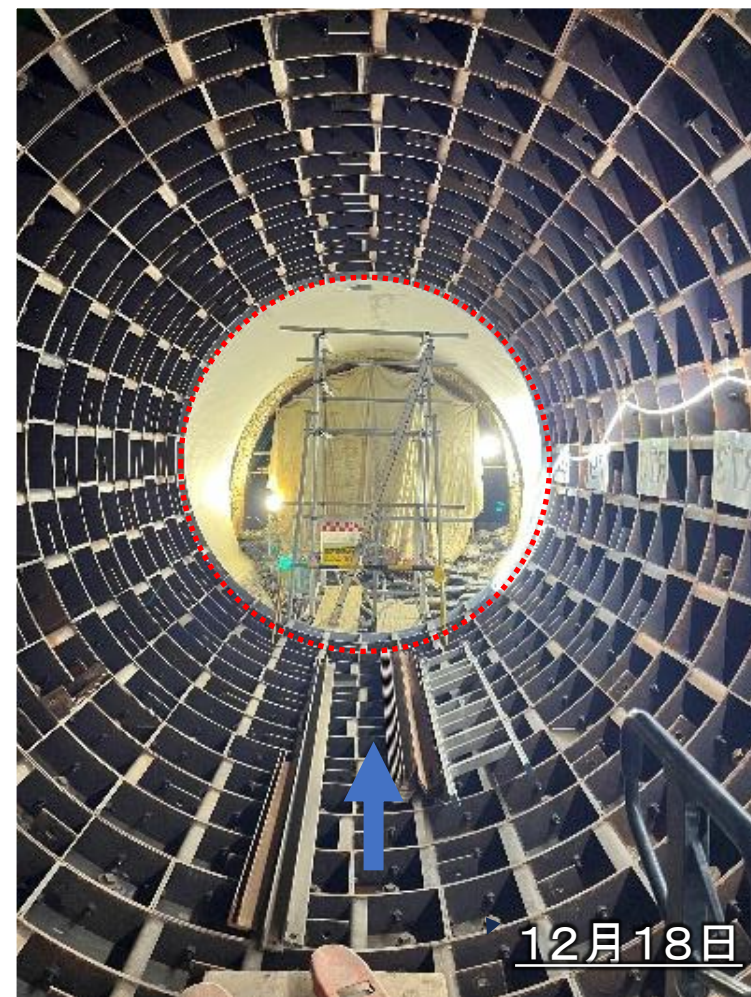
[鋼製セグメント(内径φ3000)]

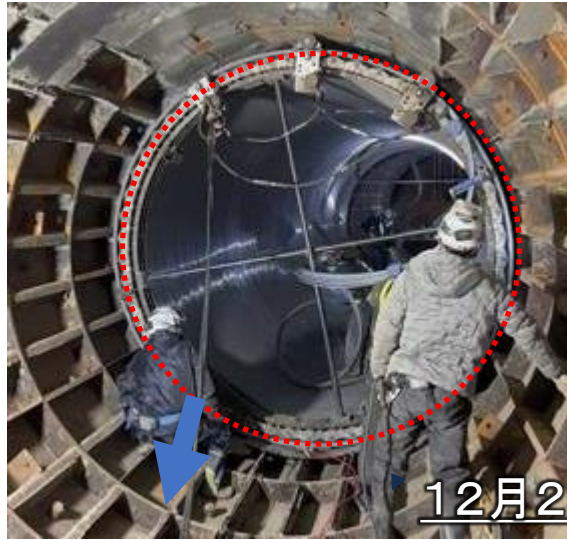
12月25日

[管更生]（一般部）

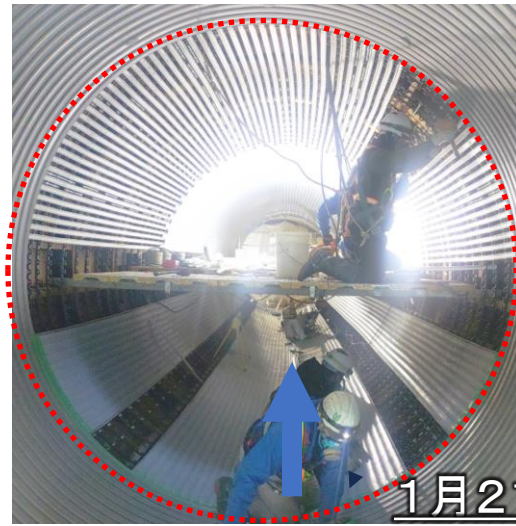
1月21日

[管更生]（復旧管端部）

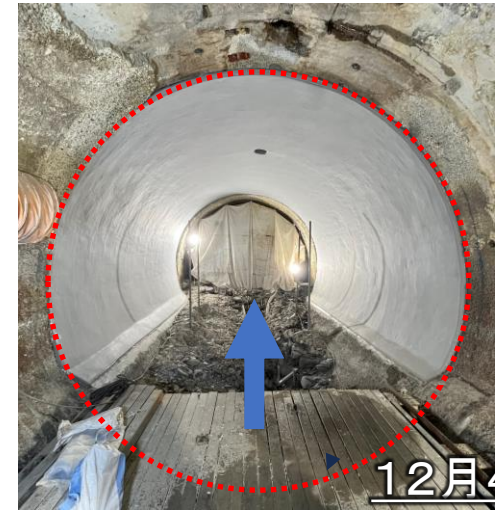
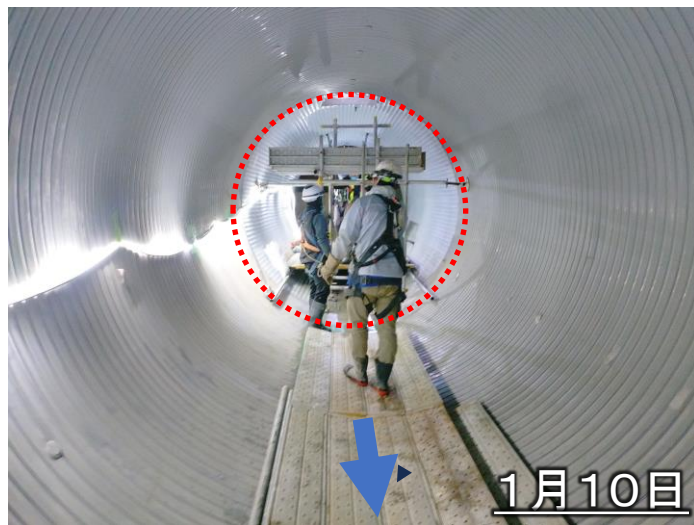
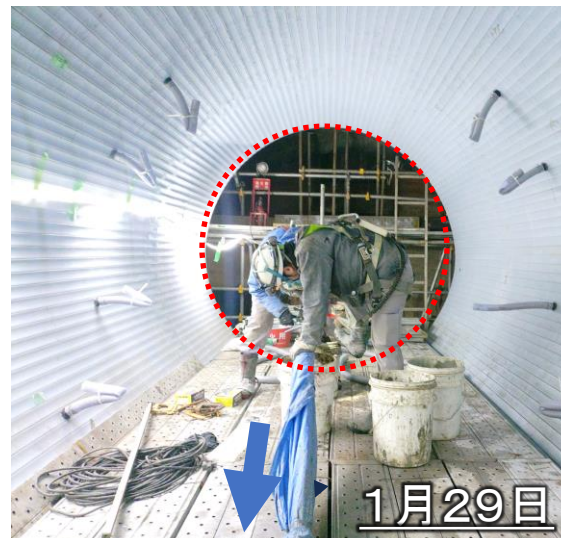
[防食処理]

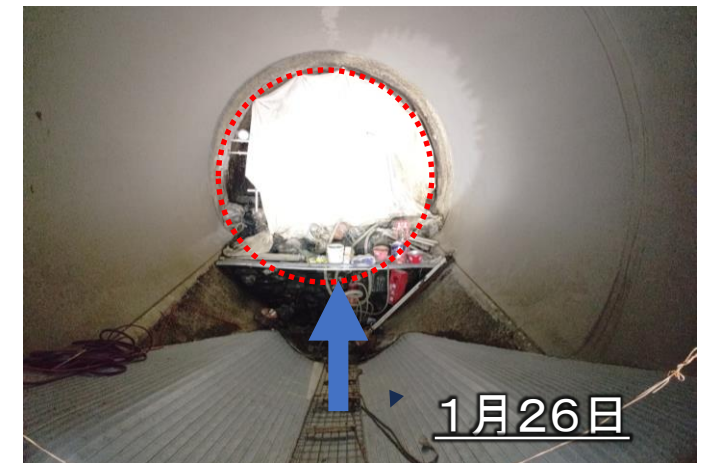
1月26日

[既設管擦り付け]

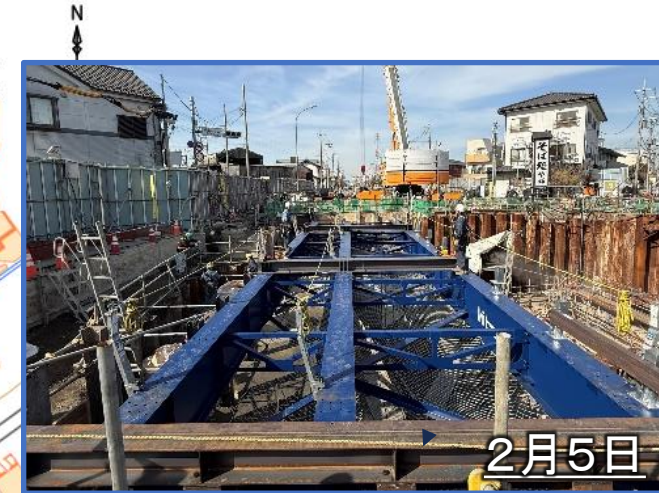
チュウ4近接部(1車線分)は仮橋構造

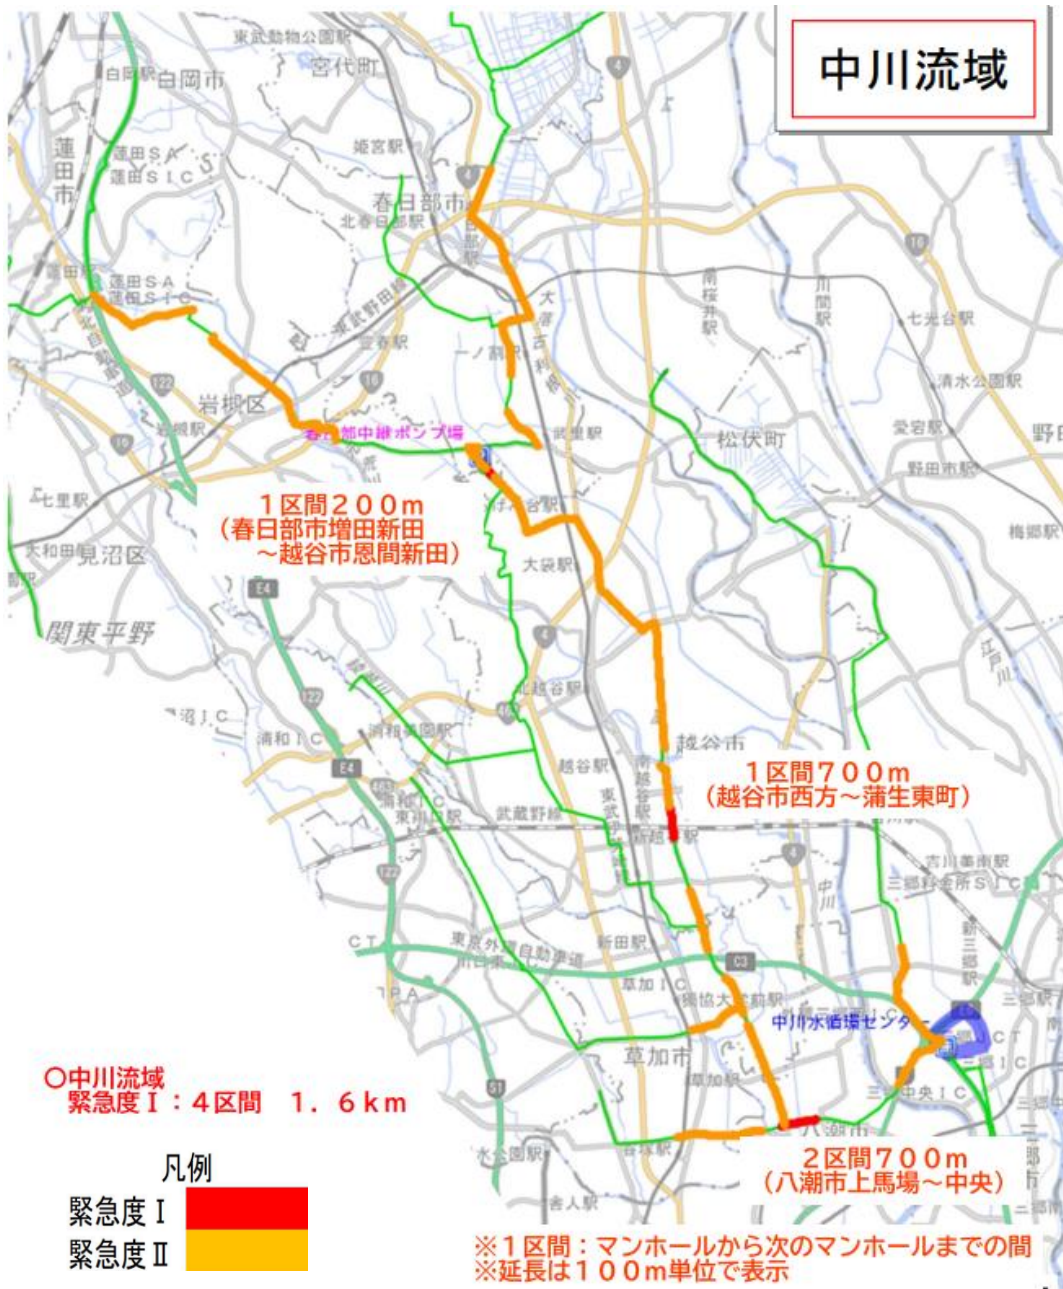
下水道管路の全国特別重点調査  
中川流域下水道における優先実施箇所の調査結果  
(令和7年8月時点)

- 優先実施対象延長:47.5km
- 目視調査実施済み延長:43.4km
- 打音調査等実施済み延長:8.0km
- 緊急度Ⅰと判定されたマンホール間延長:1.6km
- 緊急度Ⅱと判定されたマンホール間延長:33.8km
- 異常なし又は軽度の異常:8.0km
- 未了延長:4.1km
- 空洞調査実施済み延長:33.5km
- 空洞が確認された箇所数:0箇所

➤ 補修の可否や過去の調査結果等も踏まえ、  
まずはチュウ6から中川水循環センターまでの複線化を  
行う方針とする。
