八潮市で発生した道路陥没事故に関する
原因究明委員会報告書

2026年2月19日

八潮市で発生した道路陥没事故に関する原因究明委員会

1. 事故の概要

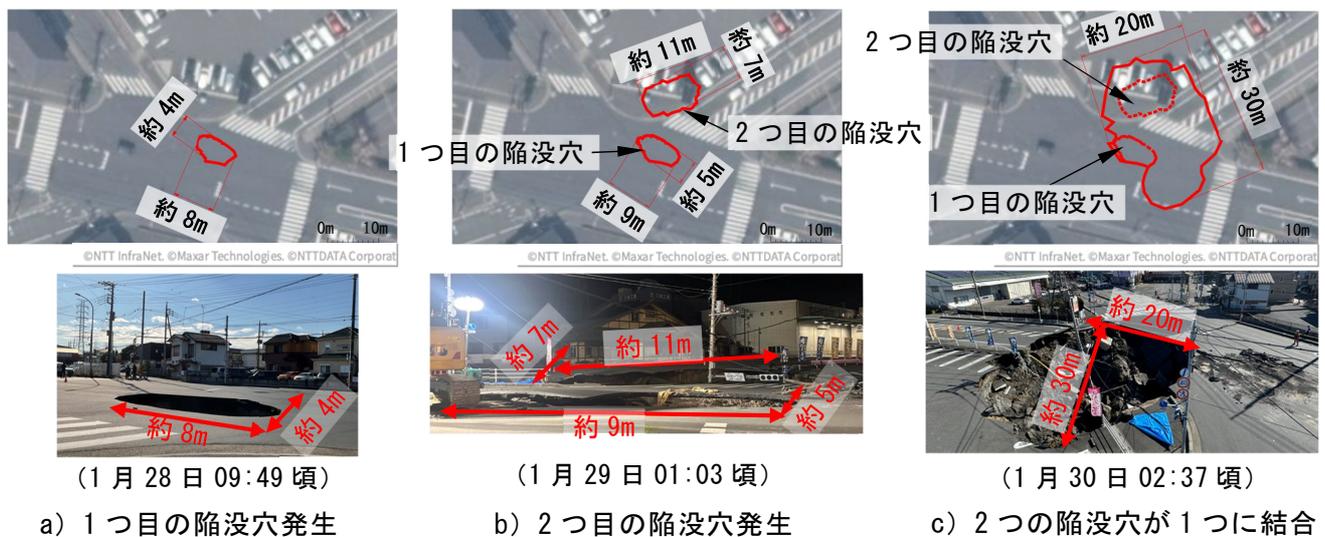
図 1.2 道路陥没の拡大

- ①日 時：2025年1月28日(火)午前9時49分頃
- ②場 所：主要地方道 松戸草加線（県道54号）中央一丁目交差点内（図1.1）
- ③地表から見た陥没の規模：最初に確認された陥没穴は開口部で長さ約8m、幅約4m、深さ約5m（以下「1つ目の陥没穴」という。）であった。2つ目の陥没穴は、2025年1月29日午前1時3分頃に発生し、開口部で長さ約11m、幅約7m、深さ約8mであった。また、2025年1月30日午前2時37分頃には、これらの2つの陥没穴が一つに結合して、開口部で長さ約30m、幅約20m、深さ約10mに拡大した（図1.2）。
- ④事故の状況：1名が乗車したトラック1台が1つ目の陥没穴に転落（2025年5月2日に運転手が救出され、同日に死亡を確認。）

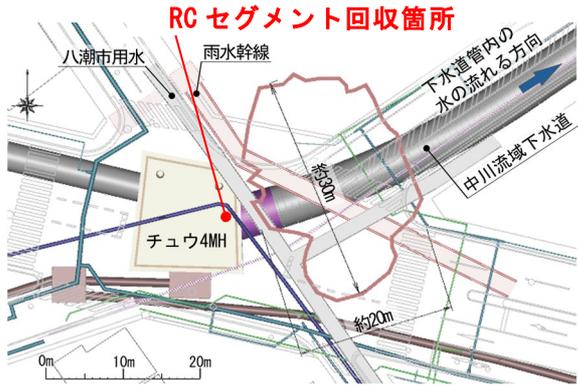
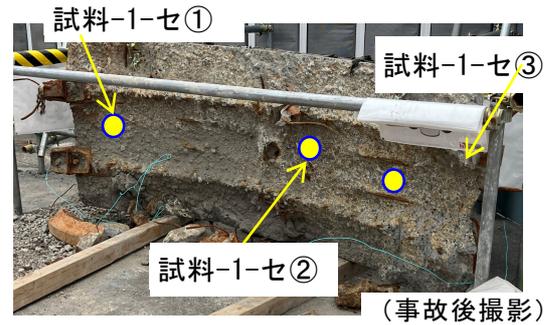
図 5.16 試料を採取した RC セグメントの回収位置

事故後に現場から回収された RC セグメントに腐食が認められたことから、コンクリートの化学分析試験を行い、腐食の原因を調査した（図 5.16、写真 5.4）。

- ① 回収された RC セグメントは、当初の厚さ 225mm（図 4.7：P.11 を参照のこと）に対して、最大で約 155mm、平均では約 125mm 減少（以下「減厚」という。）していた。
- ② 残存した管内側の異なる 3 箇所から試料を採取したところ、いずれも残存部表面から 7mm の深さまで硫酸イオン（ SO_4^{2-} ）が浸透していた。
- ③ この結果、一次覆工が硫化水素による化学的腐食を受けていたことが確認された。

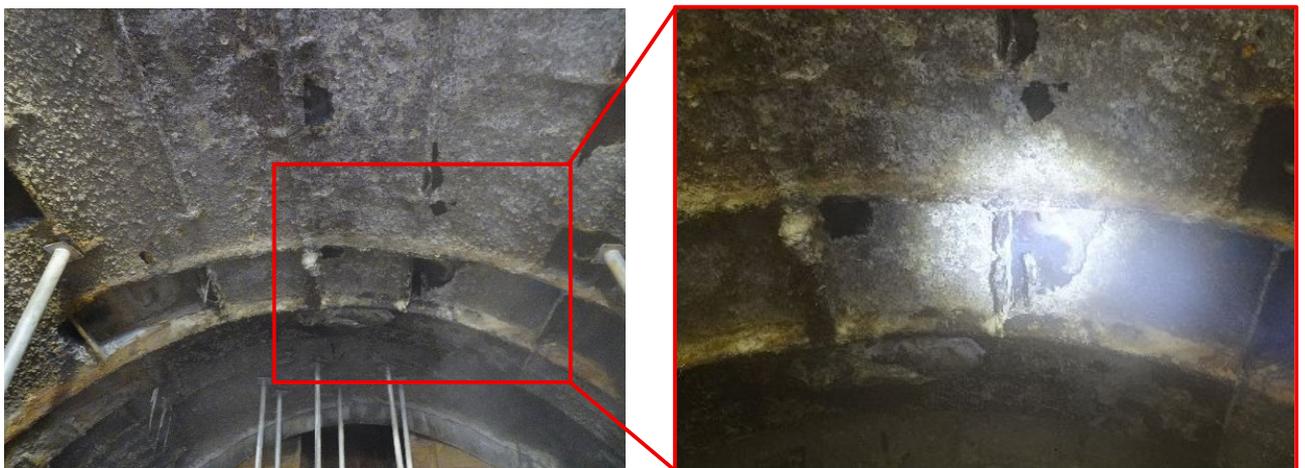
写真 5.5 シールドマシン残置部内部(区間 A-1)における二次覆工の欠損(下流側から望む)

事故後の調査で確認した二次覆工は、上半部がほぼ欠損しており、二次覆工の外側にあるスキンプレートが一部箇所露出していた (写真 5.5)。

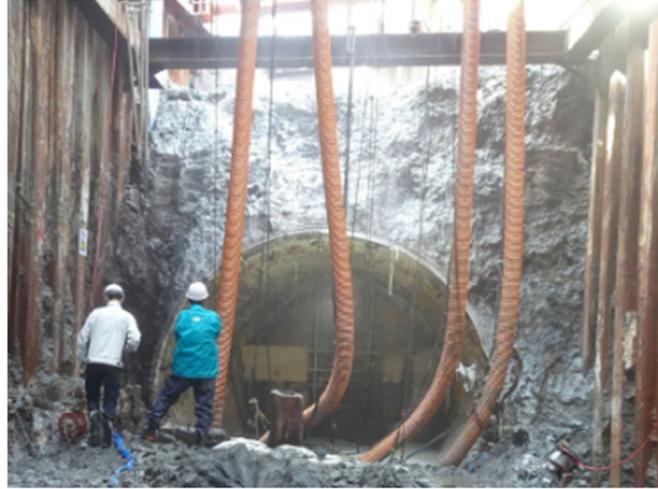
写真 5.6 シールドマシン残置部と周囲の改良地盤の状況(下流側から望む)

また、シールドマシンが到達しているチュウ 4MH とスキンプレートの接続部分は構造的弱部と考えられるが、陥没部のがれきや土砂を撤去した後に行った調査時の観察ではシールド工事の際に地盤改良された密な地盤が確認され、亀裂などの土砂流出の痕跡は見られなかった。

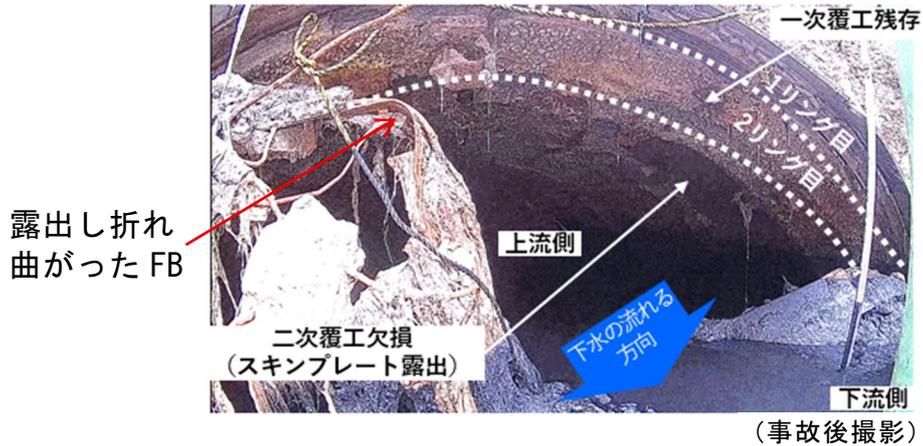
写真 5.7 シールドマシン残置部内部の事故後の状況(下流側から望む)

b) 区間 A-2 の詳細 (スキンプレートと内側の一次覆工及び二次覆工で構成されている区間)
 事故後の調査で確認した二次覆工は、全体的にほぼ欠損しており、一次覆工についても、通常では RC セグメント内に埋設されているはずの FB が露出し折れ曲がった状態でぶら下がっていた (写真 5.7)。また、コンクリートがある程度残存しているものの、上流側のリング間継手部分のコンクリートが帯状に欠損している RC セグメントもあった (写真 5.8 及び図 5.20)。

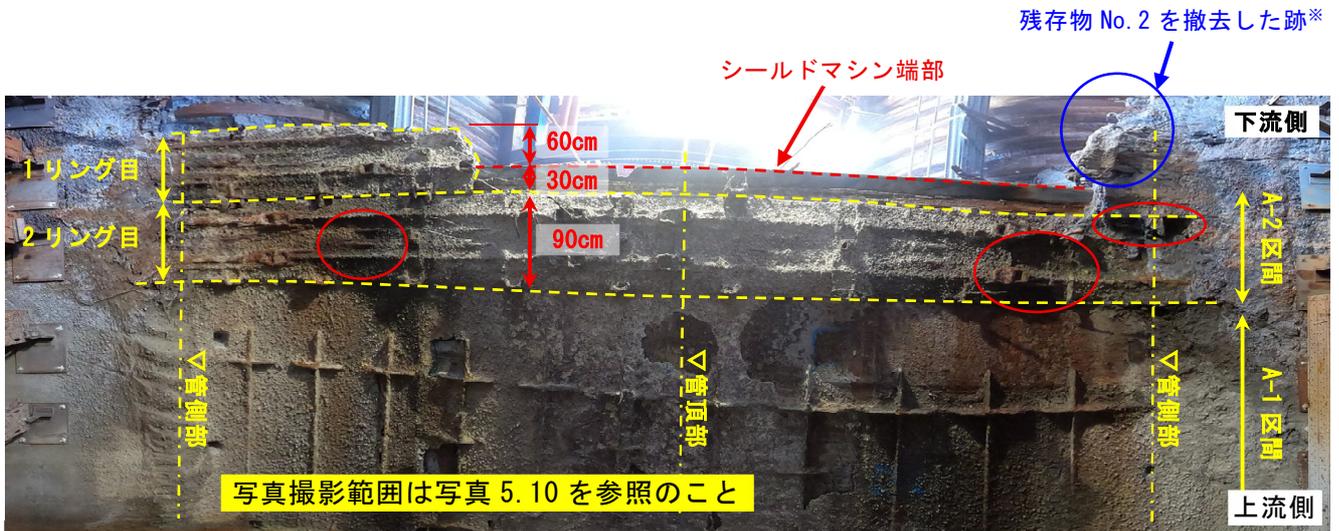
写真 5.9 シールドマシン残置部に残存していたRCセグメントの損傷状況（展開図）下から上部を撮影

事故後の調査で確認した1リング目のRCセグメントは、シールドマシン残置部の端部に配置されており、セグメント幅90cmのうち約60cmがスキンプレートの外側（地山内）に位置していた。また、1リング目、2リング目のRCセグメントは、いずれも一部のコンクリートが溶出していた（写真 5.9）。

凡例：○はA-2区間のうちコンクリートが溶出した箇所（事故後撮影：撮影日 2025/11）

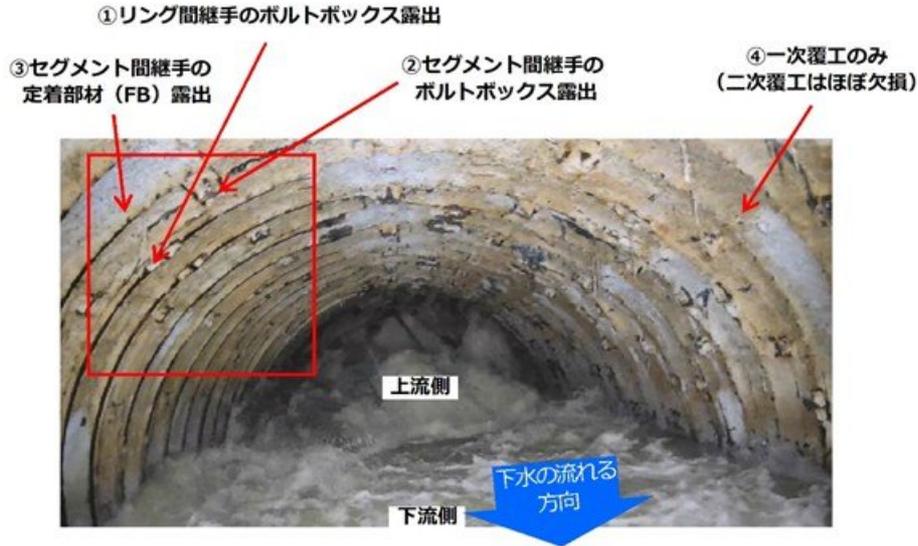
写真 5.14 チュウ 4MH から下流 20~50m 付近の状況 (下流側から望む・事故後撮影 2025/2/5)

事故後の調査で確認した二次覆工は、コンクリートの化学的腐食が進行して上半部がほぼ欠損していた。一次覆工は、コンクリートの表面が剥落しており、セグメント間継手及びリング間継手のボルトボックスが露出していた。セグメント間継手の定着部材である FB まで露出している状況だった (写真 5.14)。

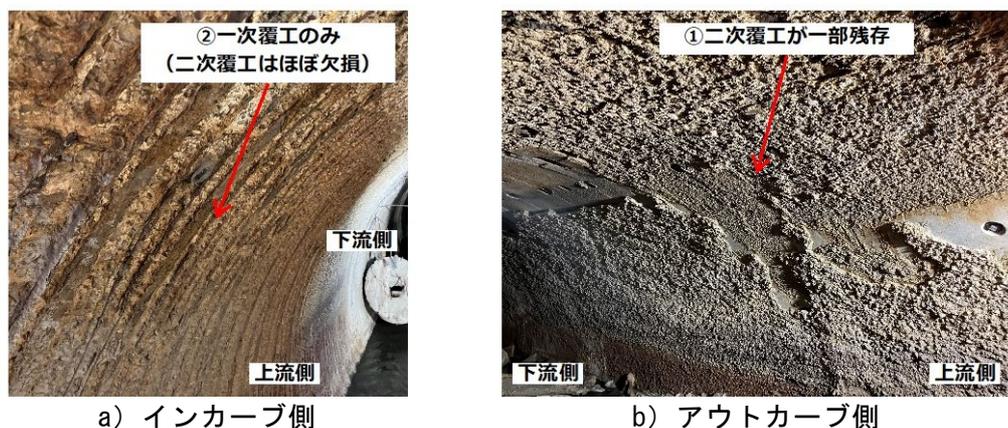
写真 5.15 チュウ 4MH から下流 20～50m 付近の状況
(上流側から望む・事故後に撮影 2025/5)

事故後の調査で確認した一次覆工は、インカーブ側において化学的腐食が進行し、コンクリートの表面（かぶり部分）が側部を中心に一部で剥落しており、鉄筋や継手の表面が露出していた（写真 5.15 a）。コンクリートの化学的腐食は進行しているが、平面曲線部のアウトカーブ側において、一部の二次覆工は残存していた（写真 5.15 b）。

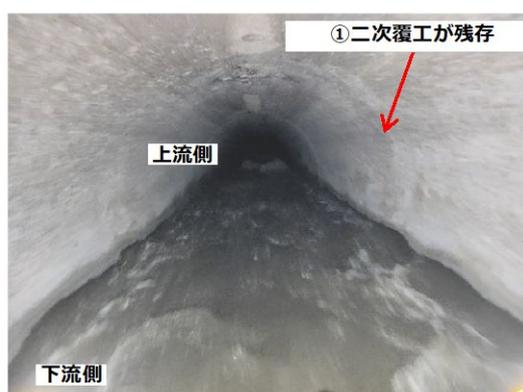
写真 5.16 チュウ 4MH から下流 100m 付近の状況
(下流側から望む・事故後に撮影 2025/2/5)

事故後の調査では、コンクリートの化学的腐食が一部で進行していたが二次覆工は残存していた（写真 5.16：2025/2/5 撮影）。

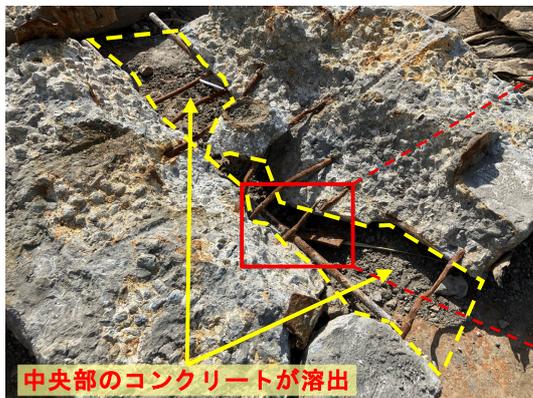
写真 5.21 中央部が著しく腐食していた K 型セグメント

シールドマシン残置部において事故後に回収された K 型セグメントであり、シールド一般部を構成していたと考えられる。中央部のコンクリートが硫化水素による化学的腐食を受けて大きく減厚し、鉄筋の先細りが生じるほど鉄筋が腐食していた (写真 5.21)。

中央部のコンクリートが溶出

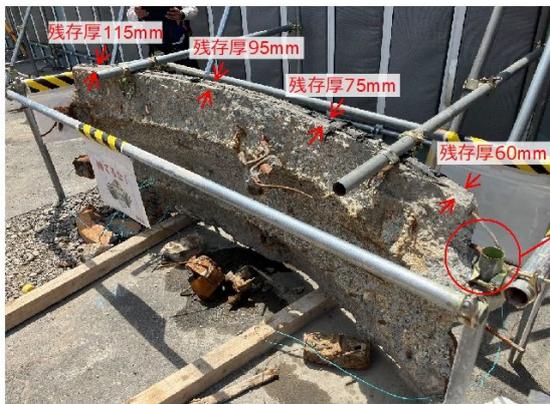
写真 5.22
回収した RC セグメントの厚さ
(残存物 No. 1)

事故後に回収された下水道管の部材の一つ（残存物 No.1）は、一次覆工の内側にあるはずの二次覆工（厚さ 250mm）が欠損し、一次覆工を構成している RC セグメント（厚さ 225mm、図 5.36）において残存していたコンクリートの厚さは大半が 100mm 以下（厚みが 125mm 以上減少）であった（写真 5.22）。RC セグメント本体に定着しているはずのセグメント間継手（図 5.37）は、ボルトボックスと FB 部の溶接が外れ、隣接する RC セグメントのボルトボックスとボルトで結合した状態で RC セグメント本体から分離し脱落していた（写真 5.23）。また、回収された RC セグメントの中には、残存していたコンクリートの最小厚さが 30mm 程度（厚みが 195mm 減少）のものも見られた（残存物 No.17、写真 5.24）。

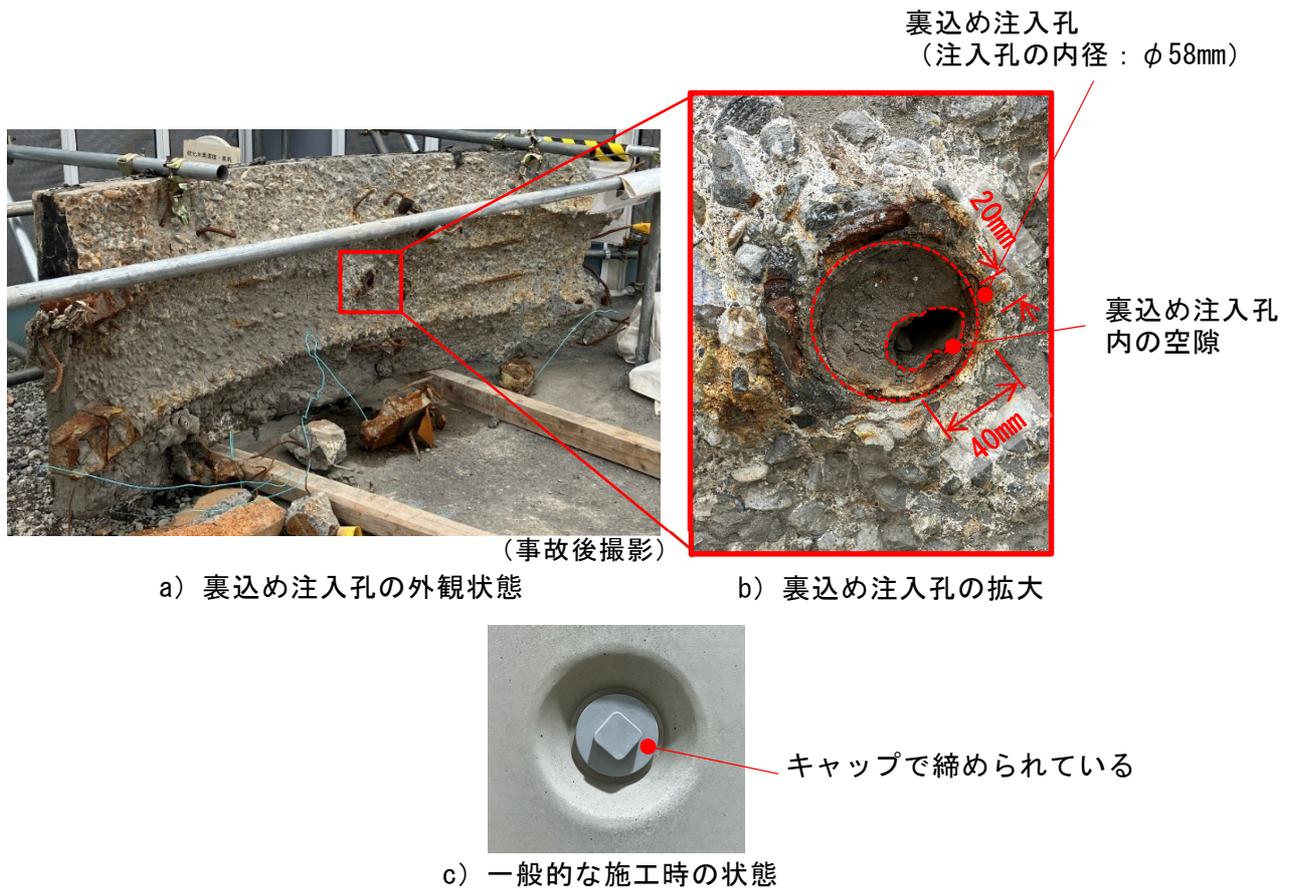
写真 5.25 裏込め注入孔の空隙(残存物 No.1)

シールド工事の施工時に、RC セグメントと周辺地盤との間にできる隙間を埋めるため「裏込め注入孔」から充填材を注入することから、正常な状態では裏込め注入孔は充填材で充填されているはずであるが、土砂が詰まっているものと一部空隙が生じているものを確認した。

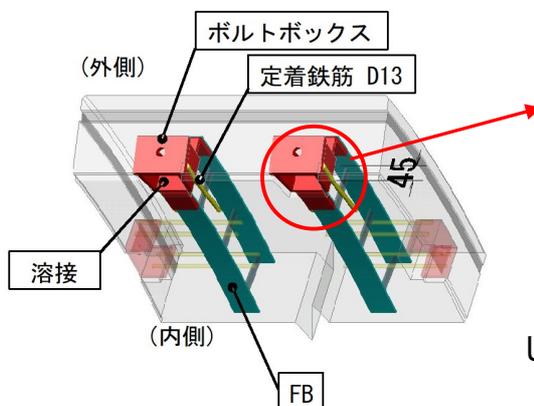
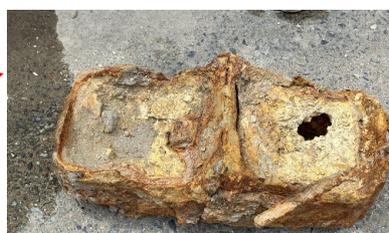
写真 6.8 RC セグメント本体から脱落した状態で回収されたセグメント間継手

減厚時におけるセグメント間継手接続部の応力度照査の結果、FB 端部と一体化した鋼板とボルトボックスとの溶接部の応力度が許容値を超過するため、ボルトボックスが脱落（抜け出し破壊）することが確認された。

- ・計算結果：溶接部の安全率 = 1/676.7

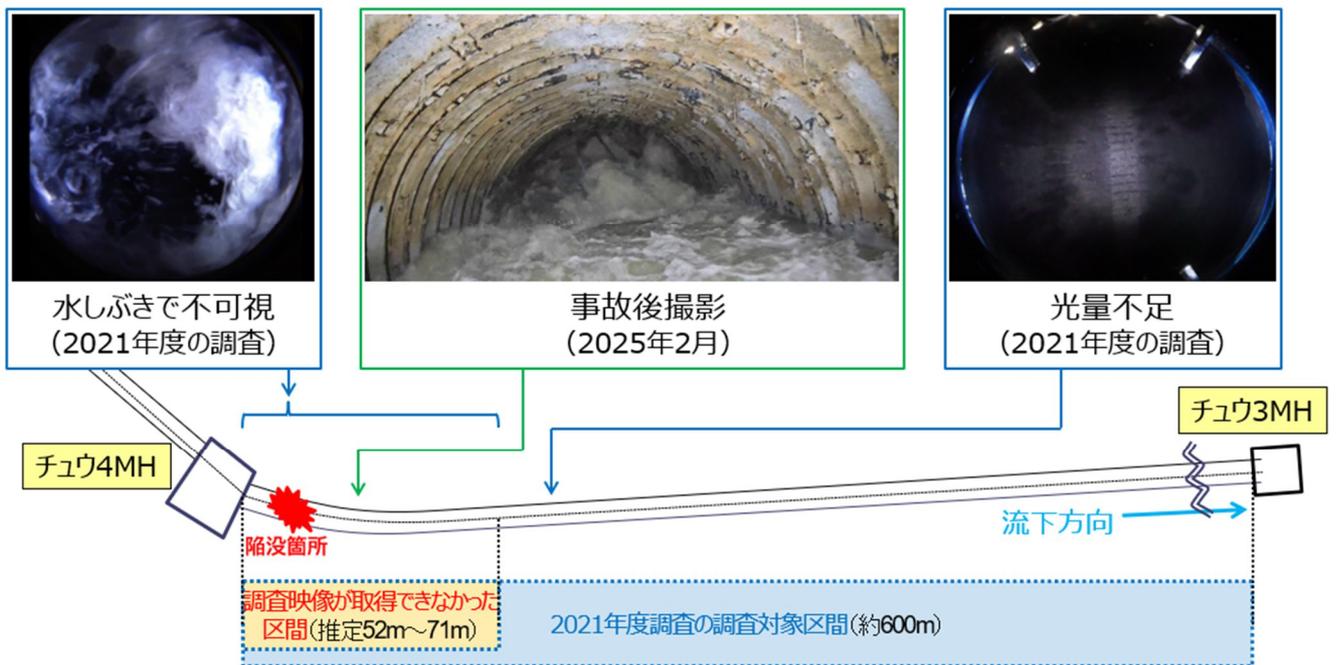
図 7.2 調査映像が取得できなかった区間

当該箇所は、高低差により流速が速く、また、常時流量が多く流れを止めることができず、調査の基本となる「人による潜行目視」ができない環境であった。そのため、浮流式テレビカメラ調査機器が採用され、その調査機器は、当時としては光量、画質ともに一般的な性能を有していた。しかし、調査機器を投入直後の約8秒間は流況が激しく、水しぶきにより映像の取得が十分にできていない区間があった。管内部の流速から推測するに、陥没直下の下水道管の映像は水しぶきや流れの影響で取得できていなかった（図7.2）。また、映像が取得できていた区間においても、他の調査区間と比較して鮮明と言えない映像となっている（写真7.1）。

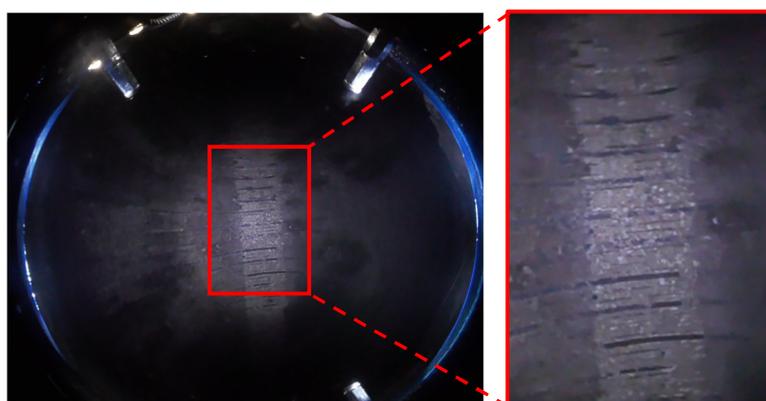
写真 7.4 管頂部の拡大画像

今回、シールド構造の詳細情報を認識した上で当時の調査映像を再確認した。映像では、規則的に並ぶ黒い線が確認され、施工時の構造図と重ね合わせして比較すると、黒い線の間隔と鋼材の間隔とが一致した(写真7.4及び図7.3:P.84を参照のこと)。裏込め注入孔やセグメント間継手の位置においても、それと推測されるものが確認された。また、管頂部に白い帯状のものが視認され、これは二水石膏と考えられ、コンクリートの化学的腐食の進行が認められた。一方、「ランクB」の判定根拠となる骨材露出は確認されなかった。

これらのことから、映像で確認できる黒い線を鋼材と判断するとともに、管頂部にみられる白い帯状の部分を硫化水素によりコンクリートが劣化した二水石膏と判断し、これを鉄筋露出と解釈して「ランク A」と評価できたと考えられる。

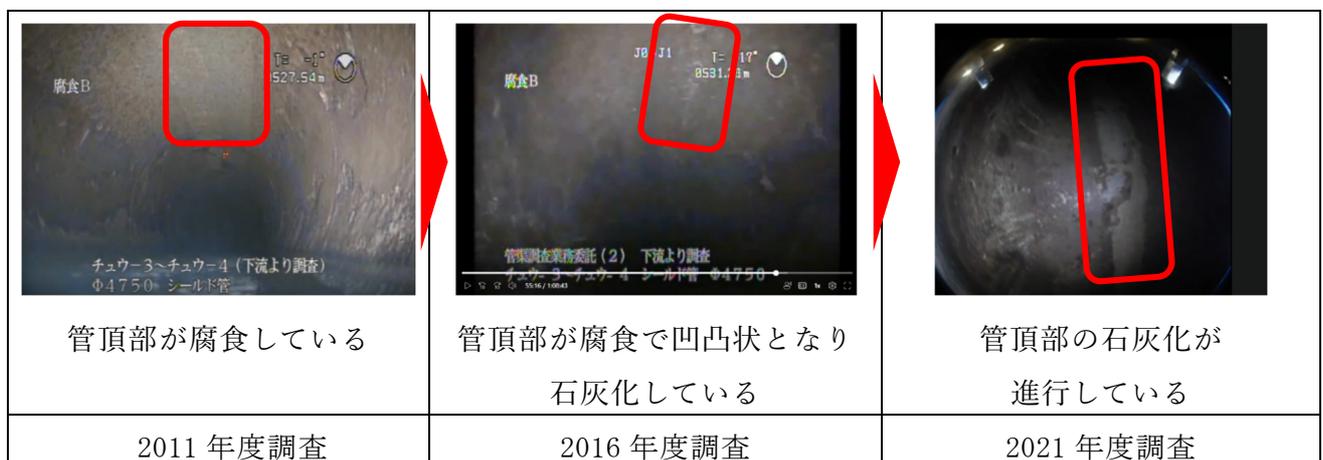
図 7.5 過去の調査で得られた周辺箇所の映像の比較

埼玉県においては、陥没箇所よりも約16km上流に位置する春日部中継ポンプ場において薬剤注入による硫化水素発生抑制対策を実施するなど、当該流域における腐食の懸念は把握されていた。また、陥没箇所の直上流のチュウ4MHにおいて1997年に防食工事が実施されていた。さらに、2021年度の調査時においては、MHにおいて腐食の進行が確認されていた。これらのことに加え、過去の調査で得られた周辺箇所の映像や、硫化水素濃度が高い環境下で腐食が進行している状況から、「要注意箇所」と判断して対応策を検討すべきであった(図7.5)。

なお、陥没箇所の管路について、過去の調査結果や防食工事の実績から硫化水素による腐食が懸念されることは認識されていたにもかかわらず、埼玉県は、「腐食のおそれの大きい箇所」には選定せず、通常の調査を行い、不具合を見つけられなかった。また、埼玉県が改善を進めることとしている点検・調査が実施できない「点検困難箇所」にも選定されていなかった。もし、「点検困難箇所」もしくは「腐食のおそれの大きい箇所」として選定し、通常以上の意識を払って検討すれば、管内部の腐食・損傷のリスクの高まりを推測できたと考えられる。

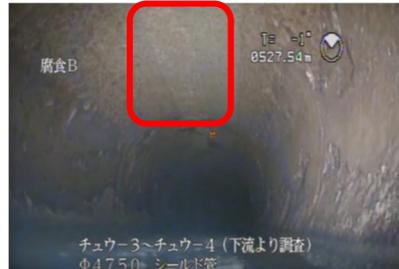
また、陥没箇所よりも下流部の映像が取得できている箇所について、各調査年度の点検・調査映像の管頂部分を比較すると、管壁の色合いや状態が異なっていた。このことから、調査が困難な箇所においても、その周辺の映像が取得できている箇所の調査結果を、同箇所でも過去に実施した調査結果と詳細に比較することによって、化学的腐食の進行度合いが推測できた可能性がある。

<p>管頂部が腐食している</p>

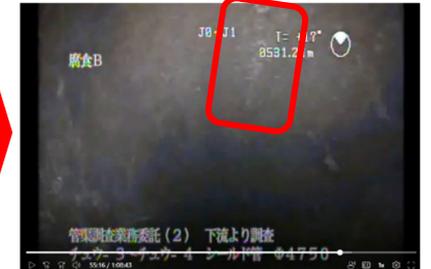
<p>管頂部が腐食で凹凸状となり石灰化している</p>

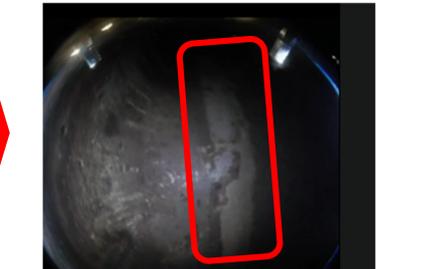
<p>管頂部の石灰化が進行している</p>
<p>2011 年度調査</p>	<p>2016 年度調査</p>	<p>2021 年度調査</p>

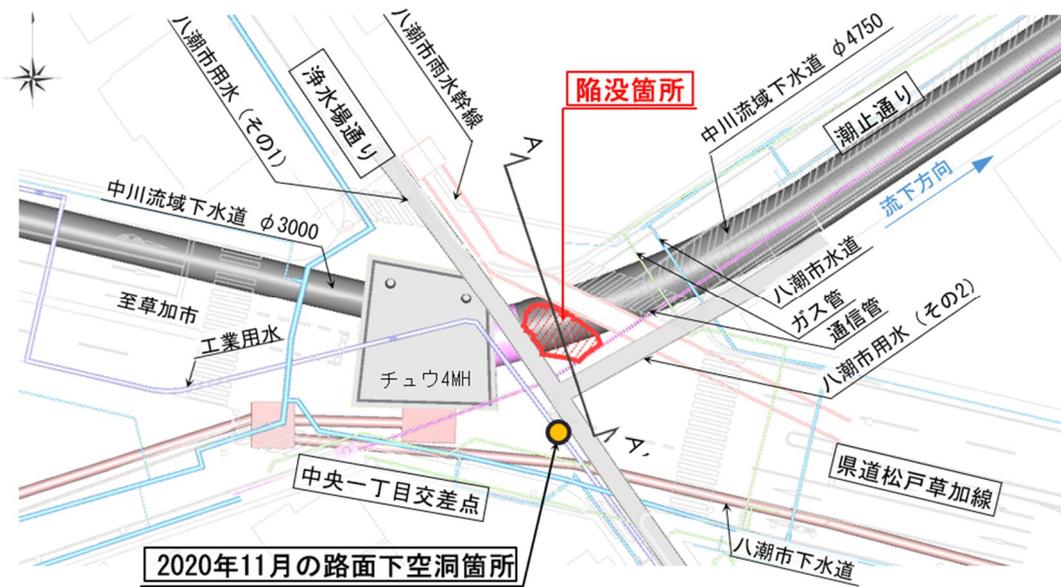
図 8.5 路面下空洞調査箇所

しかしながら、路面下空洞調査を 2020 年 11 月に実施し、チュウ 4MH 南東の図 8.5 の黄色丸地点では、深さ約 0.7m、大きさ 1.1×1.4m の空洞（2021 年 4 月に補修済み）が見つかったが、それ以外の地中空洞は見つかっていない。この調査技術では地表面から路面下 1.5m 程度までの探査が限界であり、それ以深の地中深部の空洞を発見できるものではなかった。
