八潮市で発生した道路陥没事故に関する 原因究明委員会

中間取りまとめ

2025年9月4日

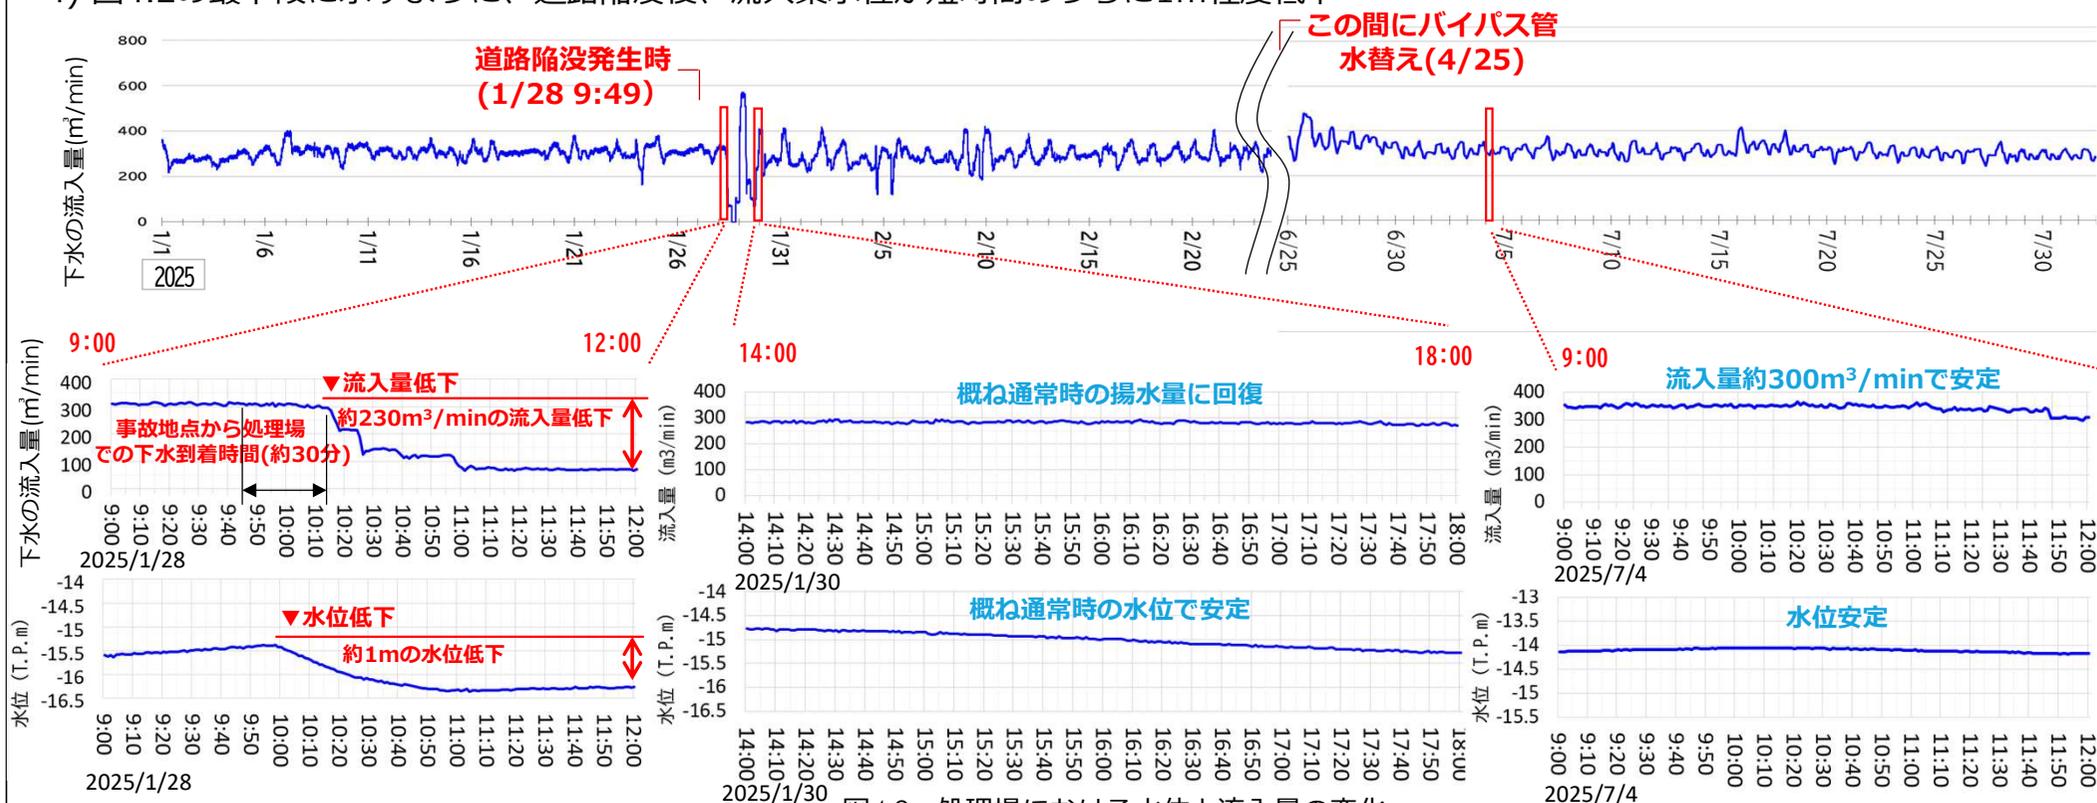
図4.2 処理場における水位と流入量の変化

以下のことから、事故発生の直前もしくは直後に下水道管が閉塞した可能性が高い。

- 1) 陥没箇所を通る中央幹線から処理場には、通常約230m³/minとその他の幹線から約70m³/minの合計約300m³/minの下水が流入
- 2) 図4.2の中段に示すように、事故発生後に約300m³/minから約70m³/minまで流入量が減少
- 3) 減少した約230m³/minの流入量は、陥没箇所を通る中央幹線の流量に相当
- 4) 図4.2の最下段に示すように、道路陥没後、流入渠水位が短時間のうちに1m程度低下

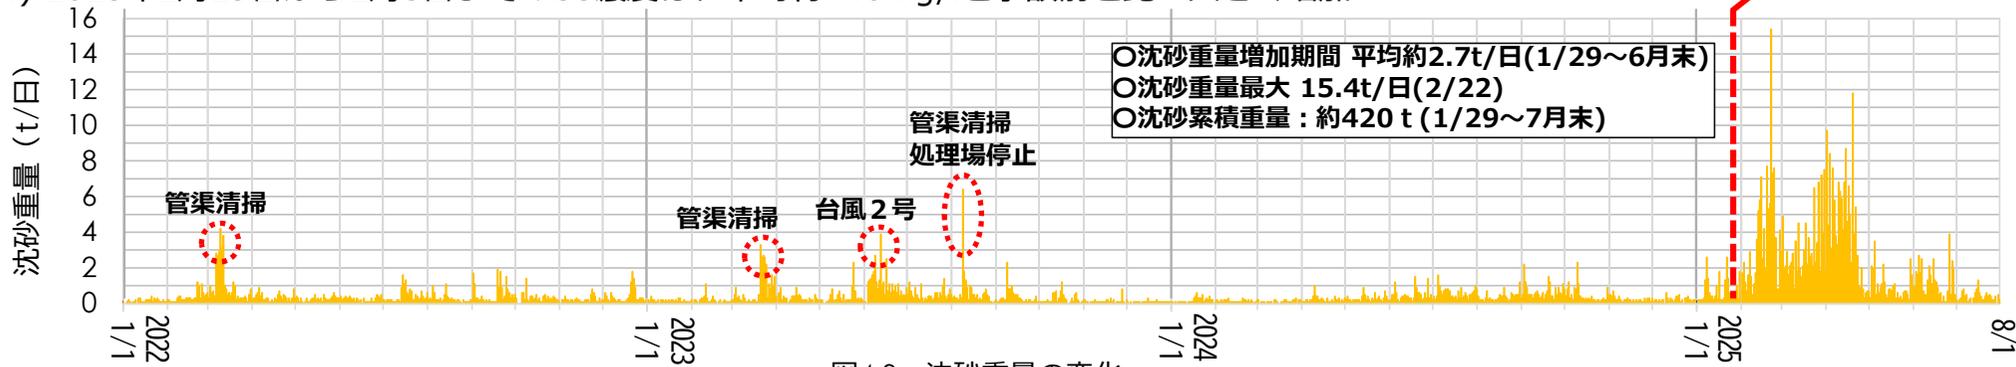
図4.3 沈砂重量の変化

以下の1)～5)から、下水道管内への土砂流出は事故発生後に急増しているが、それ以前にも土砂流出が断続的に発生していた可能性も否定できない。

- 1) 図4.3に示すように、管渠清掃や台風による沈砂重量の増加を除くと、2023年1月から事故前日までは沈砂重量の大きな増減なし
- 2) 事故発生日以降の1月29日から6月末までは、2023年1月から事故前日までは見られない沈砂重量の大きな増加あり
- 3) 図4.4に示すように、2023年1月から事故前日までのSS濃度は約135mg/l前後で推移
- 4) 2025年1月29日から2月3日までのSS濃度は、平均約440mg/lと事故前と比べ大きく増加

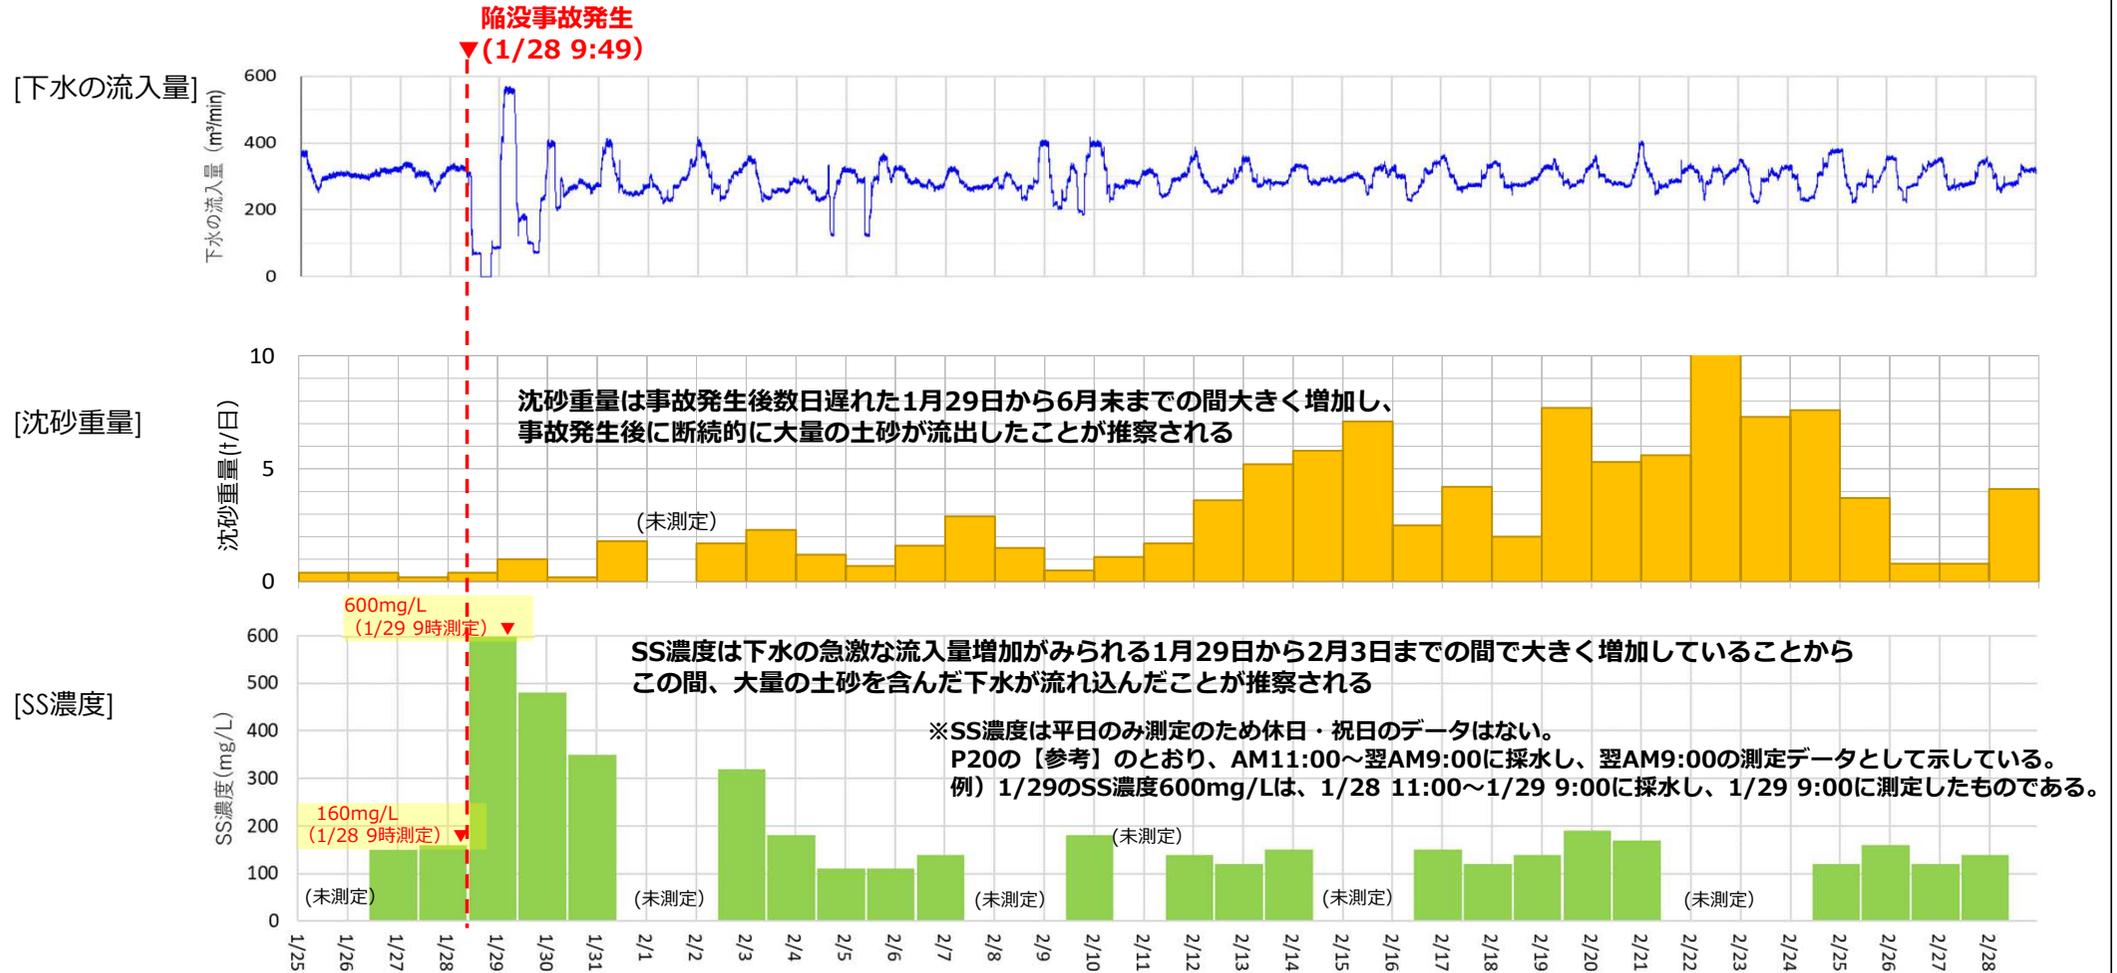
図4.7 事故前後の流入量と沈砂重量、SS濃度の変化

5) 図4.7に示すように、SS濃度は事故発生後から急増し、沈砂重量はそれから数日遅れて急増

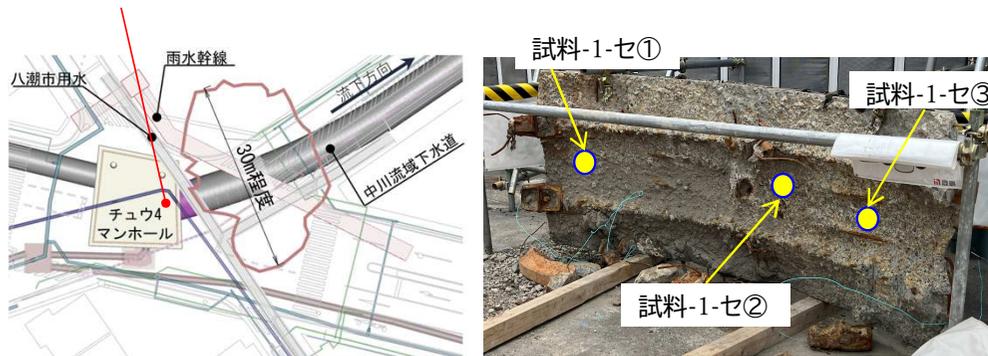
図4.9 試料採取位置

- ①事故現場から回収されたRCセグメントに腐食が認められたことから、コンクリートの化学分析試験を行い、腐食の原因を調査した。
- ②回収されたRCセグメントは、当初の厚さ225mmに対して、最大165mm、平均で125mm程度欠損しており、その残存した表面の異なる3箇所から試料を採取したところ、いずれも7mmの深さまで酸化硫黄 (SO₃) が浸透していたことから、一次覆工が硫化水素による化学的腐食を受けていたことを確認した。

注) 回収されたRCセグメントは、シールドマシン残置部にはRCセグメントが残っていることから、シールド一般部のRCセグメントと考えられるが、どこに据え付けられていたか定かではない

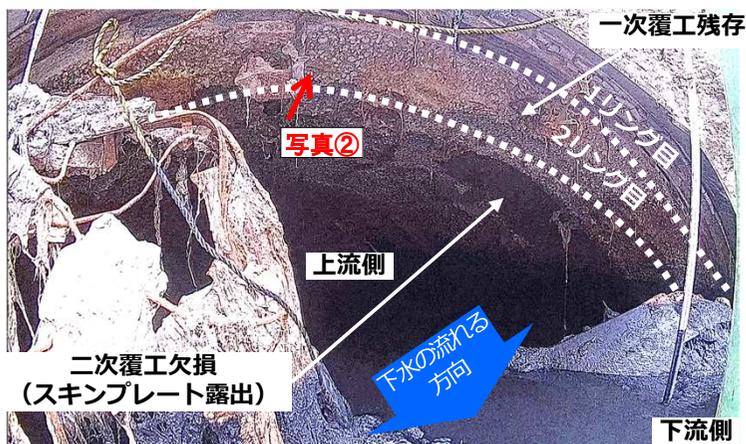
写真① シールドマシン残置部内部 (事故後撮影)

A) チュウ4MHから下流5m付近（シールドマシン残置部）写真①

二次覆工は、上半部がほぼ欠損しており、二次覆工の外側にあるスキンプレートが一部箇所露出していた。（下半部は確認できていない。）

二次覆工は、全体的にほぼ欠損しており、一次覆工についても、通常ではRCセグメント内に埋設されているはずのフラットバーが露出し折れ曲がった状態でぶら下がっていた。（写真①）

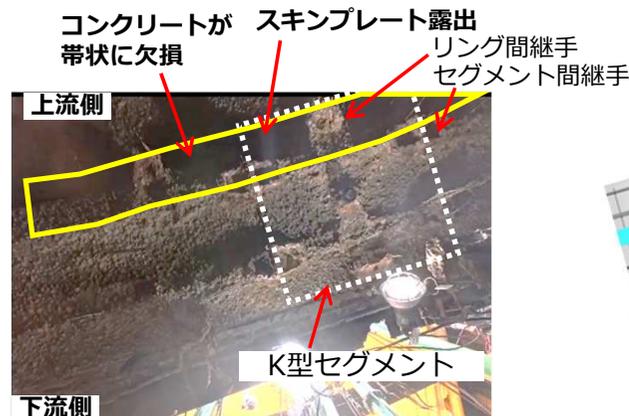
写真② シールドマシン残置部内のRCセグメント詳細 (事故後撮影)

また、コンクリートがある程度残存しているものの、上流側のリング間継手一帯は帯状でコンクリートが欠損しているRCセグメントもあった。（写真②）

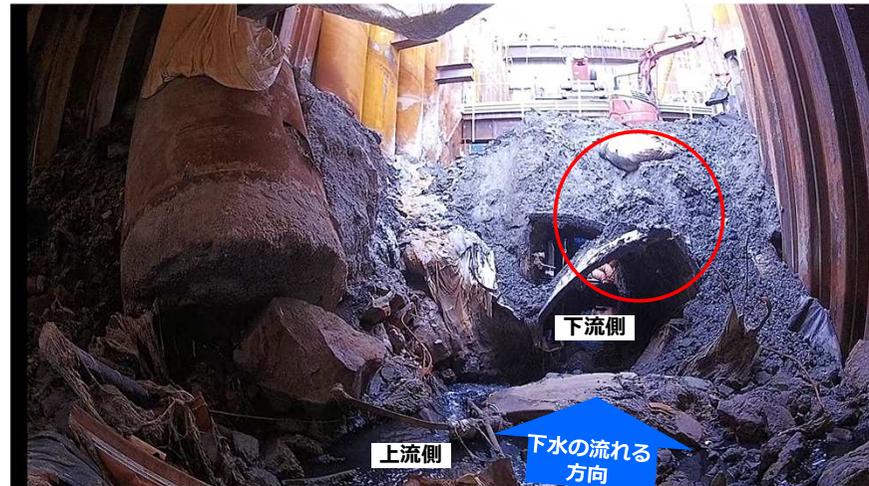
写真③ チュウ4MHから下流10m付近の状況
(事故後に撮影・撮影日 2025/5)

B) チュウ4MHから下流5～15m付近（下水道管崩壊部）写真③

- ①シールドマシン残置部から下流の約14mの部分については下水道管が崩壊していた。
- ②崩壊しつつも、かろうじて形状を保っているRCセグメントは、セグメント間継手が折れ曲がり大きく変形していた。

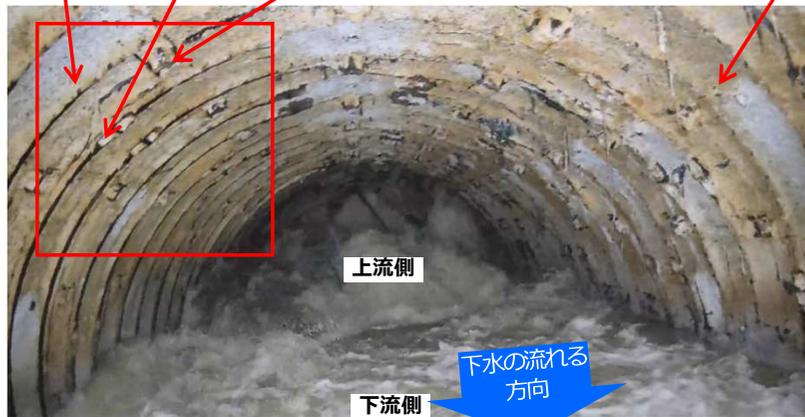
写真④ チュウ4MHから下流20～50m付近の状況
(事故後に撮影・撮影日 2025/2/5)

C) チュウ4MHから下流20～50m付近（二次覆工欠損箇所）写真④

- ①コンクリートの化学的腐食が進行して二次覆工の上半部がほぼ欠損していた。
(下半部は確認できていない。)
- ②一次覆工は、コンクリートの表面が剥落しており、セグメント間継手及びリング間継手のボルトボックスが露出していた。
- ③セグメント間継手の定着部材であるフラットバー（FB）まで露出している状況だった。

②リング間継手のボルトボックス露出

③セグメント間継手の定着部材（FB）露出

②セグメント間継手のボルトボックス露出

①一次覆工のみ（二次覆工はほぼ欠損）

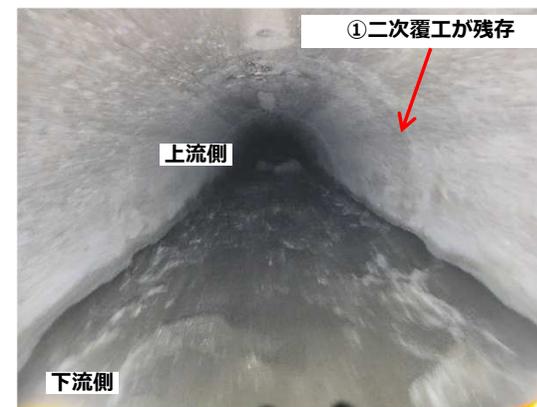
写真⑥ チュウ4MHから下流100m付近の状況
(事故後に撮影・撮影日 2025/2/5)

E) チュウ4MHから下流50m以上（二次覆工残存箇所）写真⑥

- ①コンクリートの化学的腐食は一部進行しているが二次覆工は残存していた。

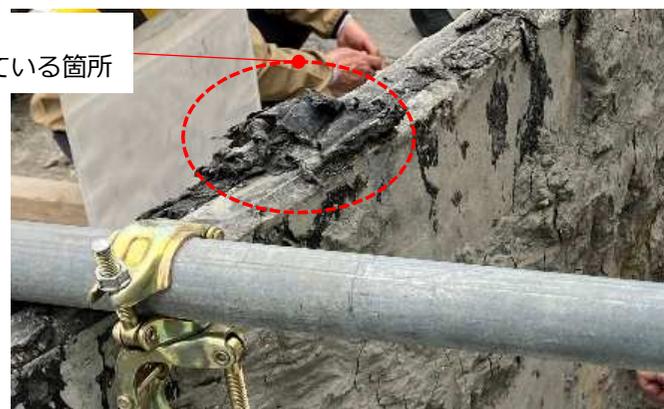
写真⑦ シール材の状態

- a) シールド工事の施工時には、RCセグメントと周辺地盤との間にできる隙間を埋めるため「裏込め注入孔」から充填材を注入
従って、正常な状態では裏込め注入孔は充填材で充填されているはずであるが、土砂が詰まっていたり一部空隙が生じているものを確認
このことから、周囲の地盤から下水道管内へ流出する可能性があることを確認 (写真⑥)
- b) シール材は、RCセグメント間の止水確保を目的としてRCセグメント周囲に貼付
シール材が塊状になっている箇所を部分的に確認
このことから、止水機能が低下し、周囲の地盤から下水道管内へ流出する可能性があることを確認 (写真⑦)

シール材が
塊状となっている箇所

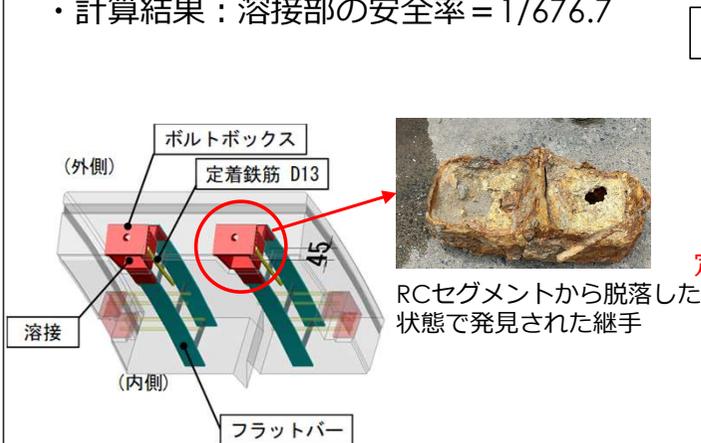
図5.15 セグメント間継手の詳細と脱落した継手

減厚時におけるセグメント間継手接続部の応力度照査の結果、フラットバー端部と一体化した鋼板とボルトボックスとの溶接部の応力度が許容値を超過するため、ボルトボックスが脱落（抜け出し破壊）することが確認された。

- ・計算結果：溶接部の安全率 = 1/676.7

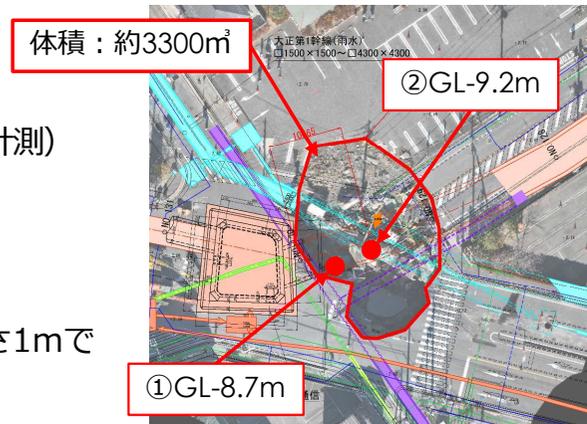
図5.17 航空写真（1/30時点）

陥没穴の土砂重量約5,000tに対して、下水道管内の堆積土砂重量約3,000tと処理場に漂着した累計沈砂重量約400tを加えた重量と合わせても陥没穴の土砂重量が多いことから、事故に至る前から土砂が流出していた可能性が高いと考えられる。

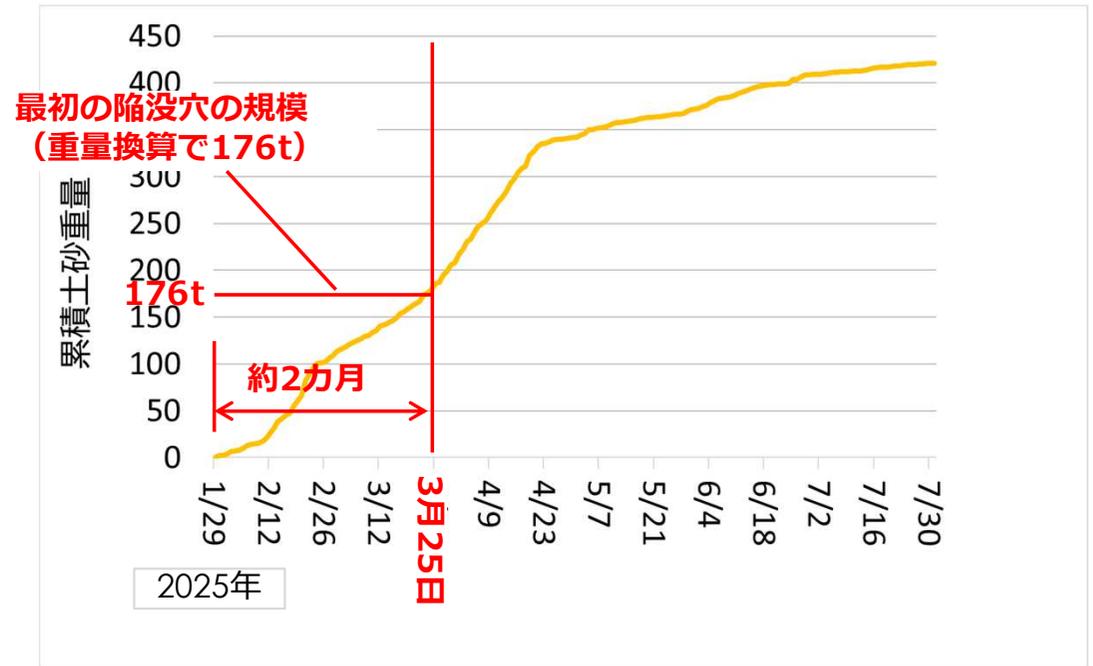
図5.20 事故後の累積土砂量

⑧シナリオ3では、下水道管の崩壊時に短時間で下水道管内に土砂が流出したことになり、最低でも初期の陥没穴の土砂量約110m³（重量換算で176t）の土砂が下水道管内に一気に流れ込むことになる。流出した土砂重量は、通常であれば陥没直後から数日で処理場に漂着するが、176tの土砂の漂着には事故から2か月近くが経過している。したがって、シナリオ3の可能性は低いと考える。

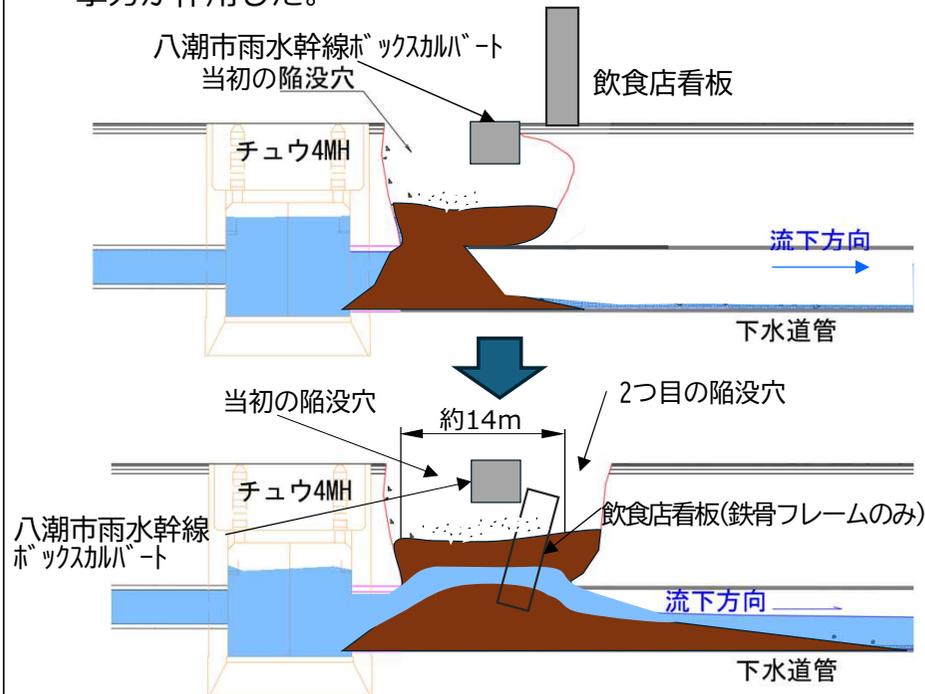
図5.21 陥没後に起きた大規模崩壊のイメージ

陥没後、下水道管は14mに亘って大規模に崩壊した。この原因として以下のことが考えられる。

- ①化学的腐食によって構造的な力が弱まっていた下水道管に作用する土水圧が空洞の拡大に伴い変化した。
- ②陥没に伴う舗装材の落下による衝撃力が作用した。
- ③八潮市雨水幹線のボックスカルバートや飲食店の看板の落下による衝撃力が作用した。

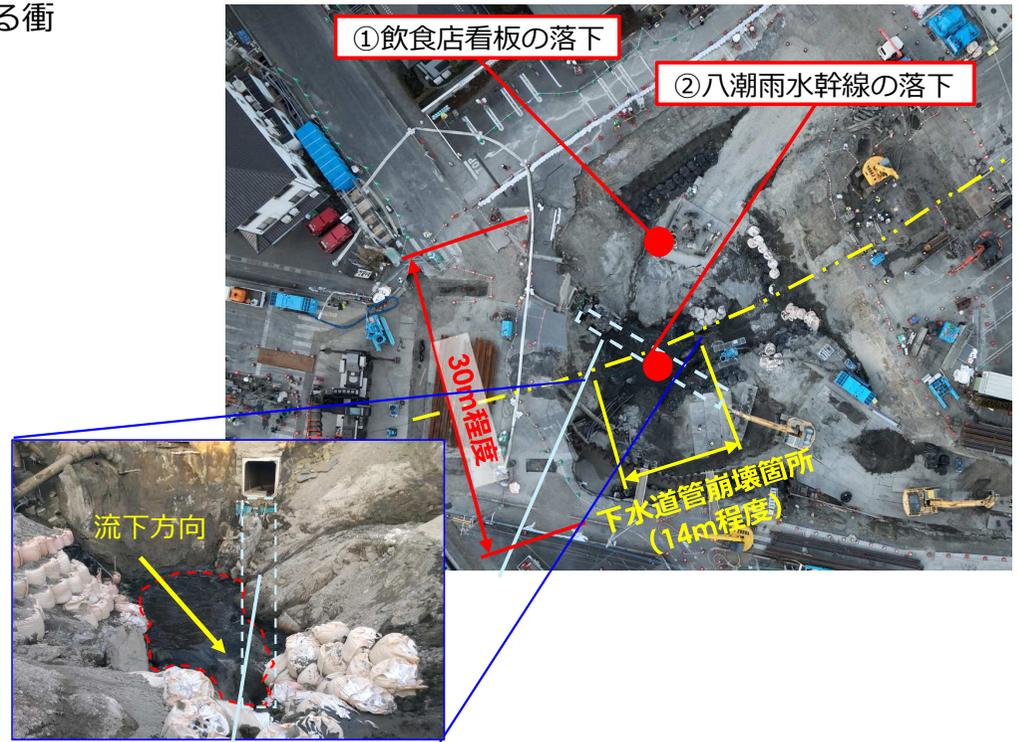
②八潮市雨水幹線の落下

- ①飲食店の看板の落下
飲食店の看板が、崩壊した下水道管内で発見された。
- ②八潮市雨水幹線（ボックスカルバート）の落下
