**八潮市で発生した
道路陥没事故に関する原因究明委員会
報告書**

概要版

2026年2月19日

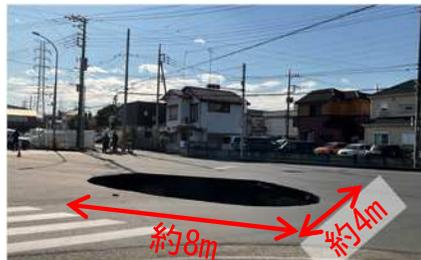
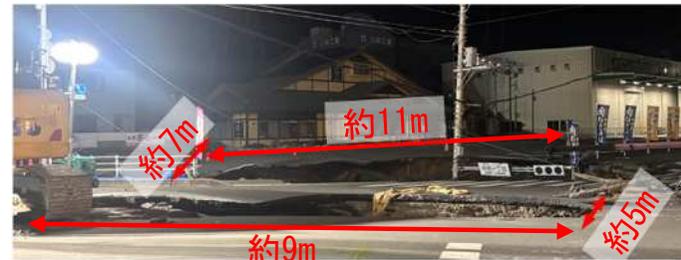
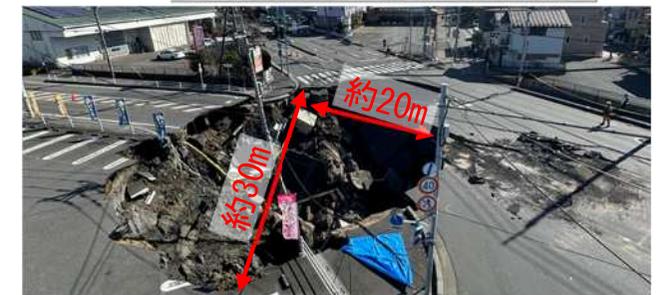
図1.2 道路陥没の拡大

最初に生じた陥没穴は開口部で長さ約8m、幅約4m、深さ約5m
2つ目の陥没穴は1月29日午前1時3分頃に発生し、長さ約11m、幅約7m、深さ約8m
1月30日午前2時37分頃には、これらの2つの陥没穴が一つに結合して長さ約30m、幅約20m、深さ約10mに拡大（図1.2）

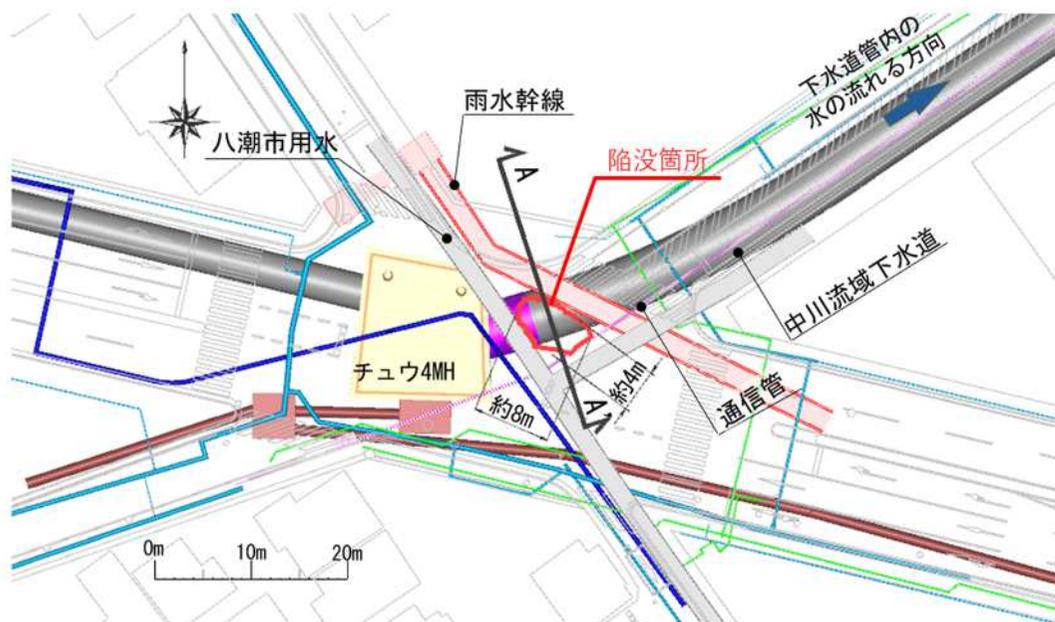
図2.1 陥没穴と地下埋設物との位置関係(平面図)

したがって、以下の①及び②より、**今回の道路陥没は、埼玉県が管理する中川流域下水道の硫化水素によって腐食した下水道管に起因するものであると考えられる。**

- ① 1つ目の陥没穴は、下水道管の直上で発生した。(図2.1)
- ② 陥没深さより深い地下埋設物は下水道管のみであり、かつ土砂を引き込む可能性のある他の要因(他の地下工事、坑道跡、自然生成の水みち)は確認できない。(図2.2)

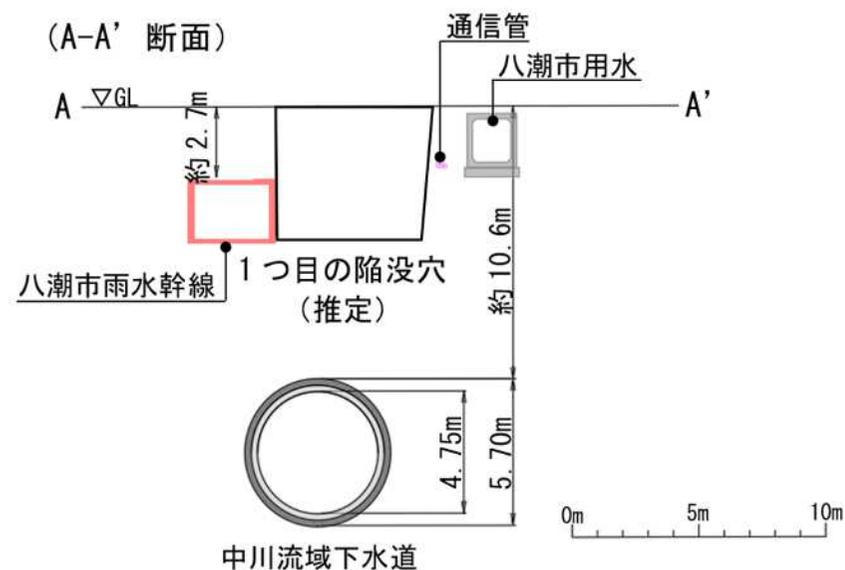
図2.2 1つ目の陥没穴と地下埋設物との位置関係(断面図)

地下に空洞ができる原理については、土砂が重力作用によって下方に移動することで地下に空洞が発生することから、1つ目の陥没穴の深さ約5mより深い位置に吸い込み口がないと道路陥没は発生しない。

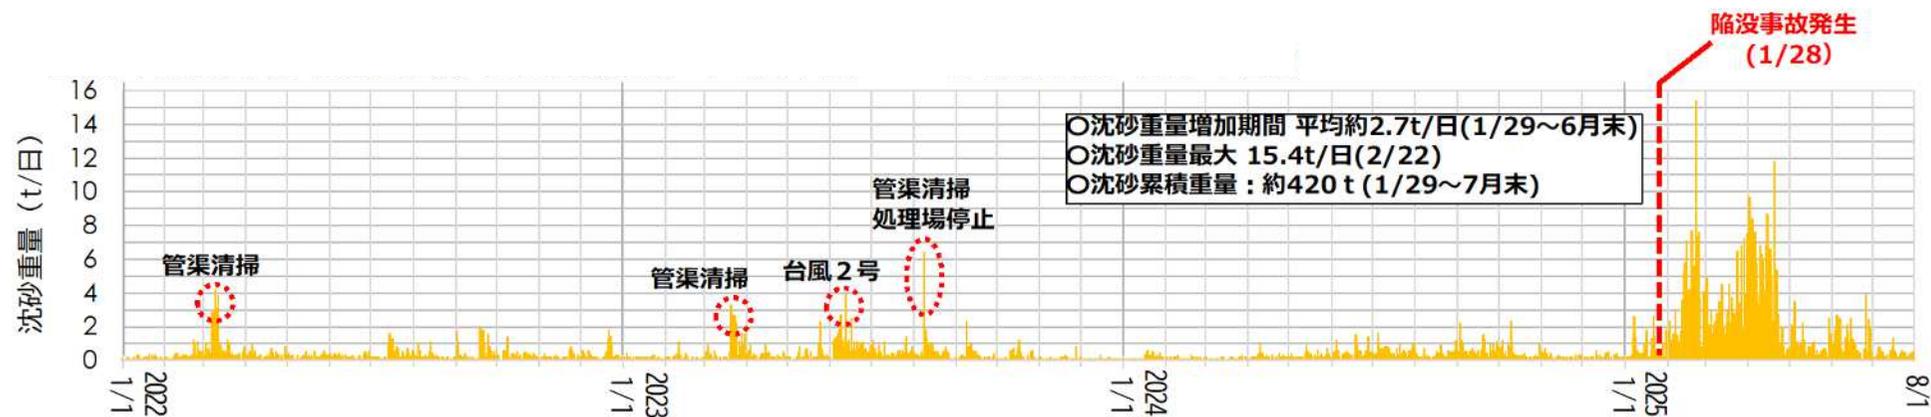
図3.1 沈砂重量の変化

処理場における沈砂重量は、管渠清掃や台風による沈砂重量の増加を除くと、事故前日まで大きな変化は見られなかった。(図3.1)
長期的には、2015年～2019年の5年間では日当たり平均0.29t/日であった沈砂重量が2020年～2024年の5年間では日当たり平均0.40t/日と増加していた。(図3.2)

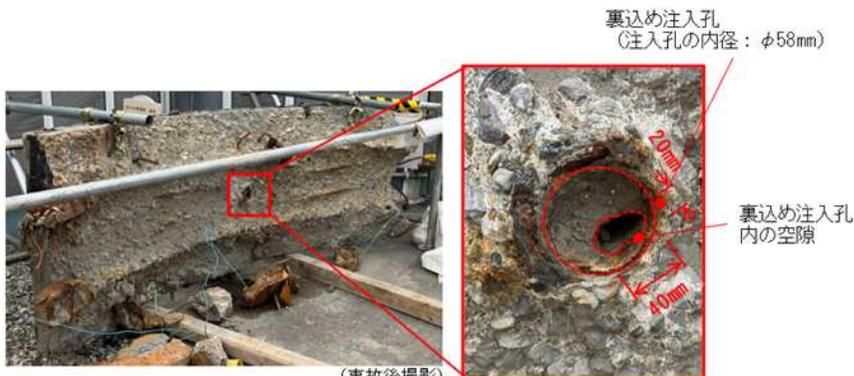
写真3.1 裏込め注入孔の空隙

下水道管のコンクリートの著しい腐食、裏込め注入孔に生じた一部空隙（写真3.1）、シール材の損傷などに伴う空隙（写真3.2及び写真3.3）により地盤内空洞の発生・成長に繋がったと考えられた。

a) 裏込め注入孔の外観状態 b) 裏込め注入孔の拡大

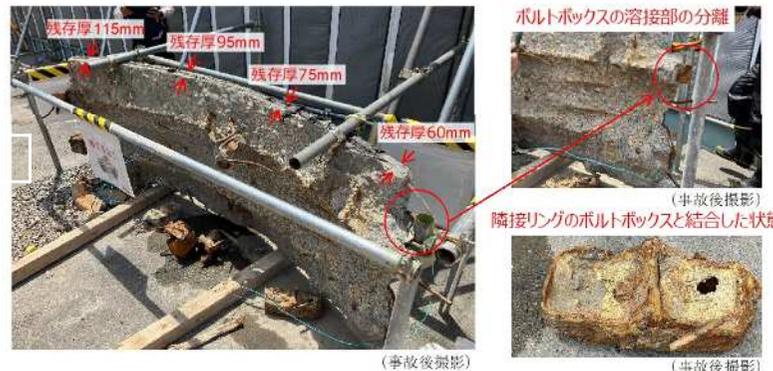
写真3.4 回収したRCセグメントの厚さ

さらに、シールド工法の特長による継手の損傷、RCセグメントの腐食による耐荷力の低下が問題を拡大させた。（写真3.4、写真3.5、図3.3）

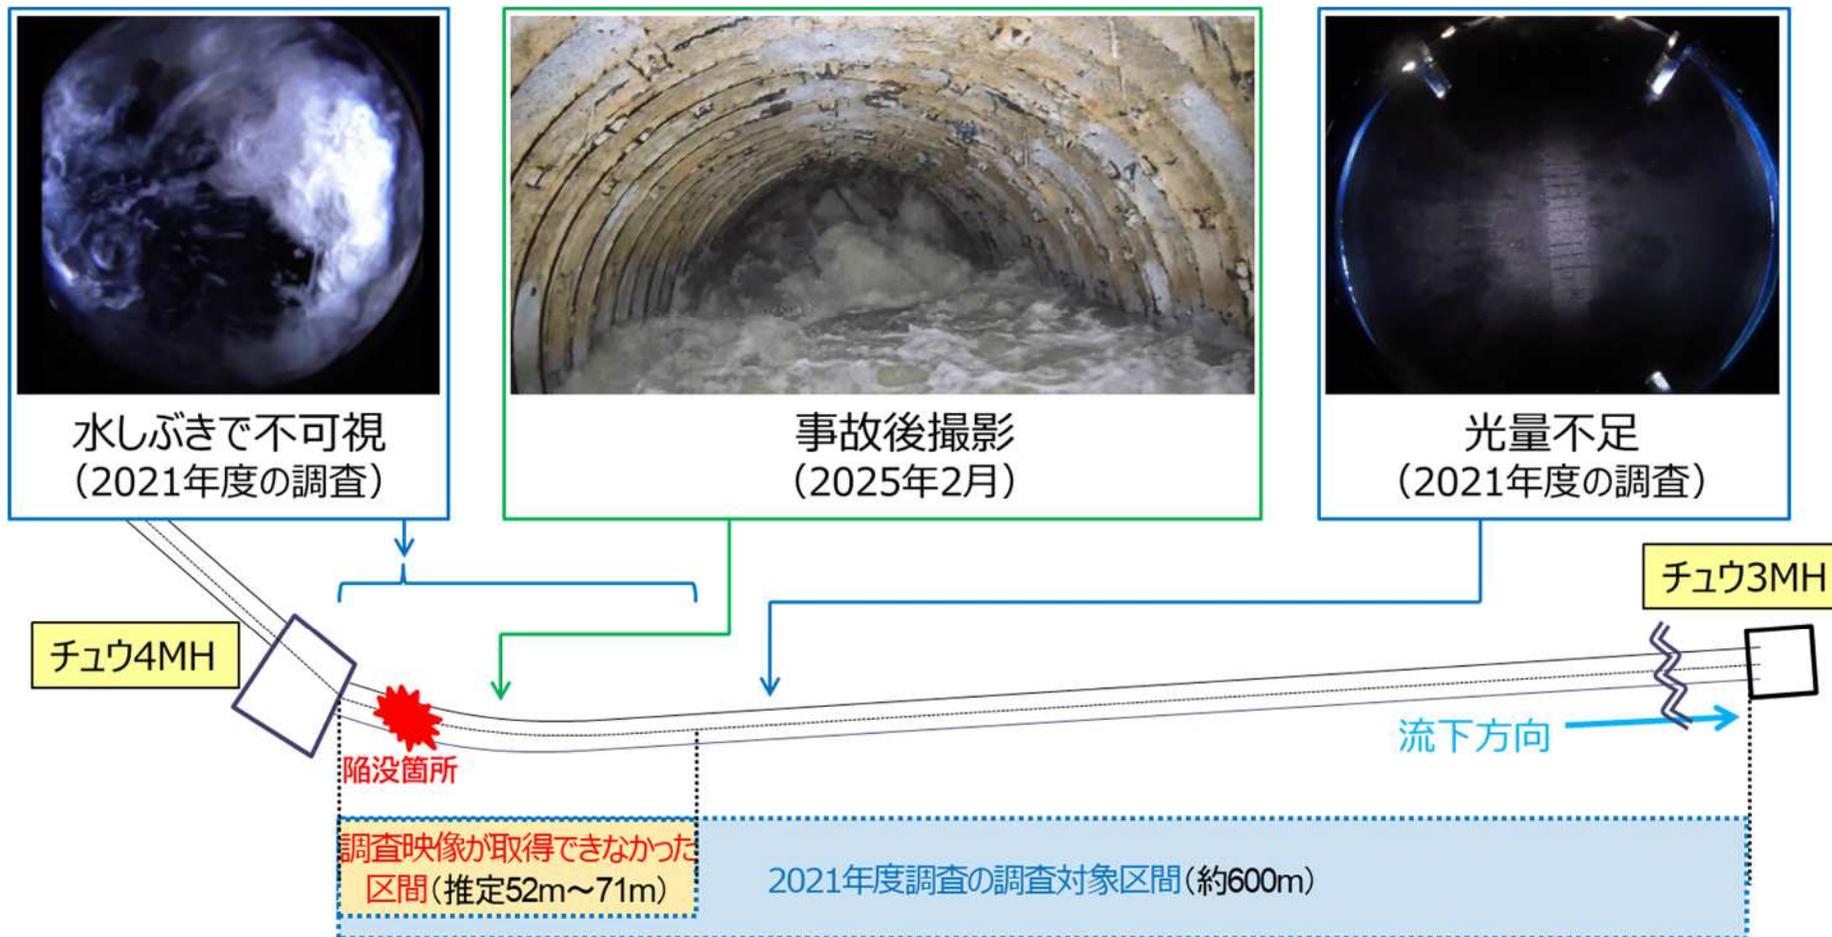
図 4.1 調査映像が取得できなかった区間

- 2021年度にチュウ4MHからチュウ3MHまでの区間において実施された調査では浮流式テレビカメラ調査機器が採用されていた。
- 陥没直下の下水道管の映像は水しぶきや流れの影響で取得できていなかった。

- 映像が取得できなかった区間も含め、MH間全体で「ランクB」と評価されていた。もし、「点検困難箇所」もしくは「腐食のおそれの大きい箇所」として選定し、通常以上の意識を払って検討すれば、管内部の腐食・損傷のリスクの高まりを推測できた。

- 埼玉県は、映像の取得ができていない箇所も含めた区間全体での評価を見直し、映像未取得区間があった場合に隣接するMH間全体の評価に映像未取得区間の評価を付け加えること。
- 埼玉県は、1箇所でも局所的な不具合が見つかった場合において当該箇所を含むMH間全体で対策を検討する現在の仕組みを継続すること。

- 埼玉県は、判断できる映像が取得できていない区間においては、映像未取得区間の位置情報、取得できなかった状況・理由などの情報を収集分析した上で、調査関係者と情報共有を図りながら光量・画質の改善や他の手段を再考し、再調査を実施するなど映像の取得に努めること。それでもなお取得できない箇所については「要注意」もしくは「評価不能」と記録することを義務付け、専門家の意見を聞くなどして、その対応方針を改めて議論すること。
