八潮市道路陥没事故について

1 事故対応及び救出までの工事の経過

2 原因究明委員会

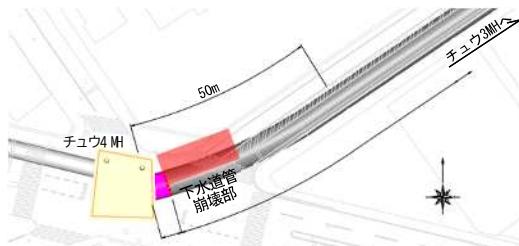
図1 道路陥没現場付近の下水道管の位置図

今回の道路陥没は、埼玉県が管理する中川流域下水道の硫化水素によって腐食した下水道管に起因するものであると考えられる。
