現地調査記録票

平成27年度湧水保全に係る調査 ~ 秩父地域 ~

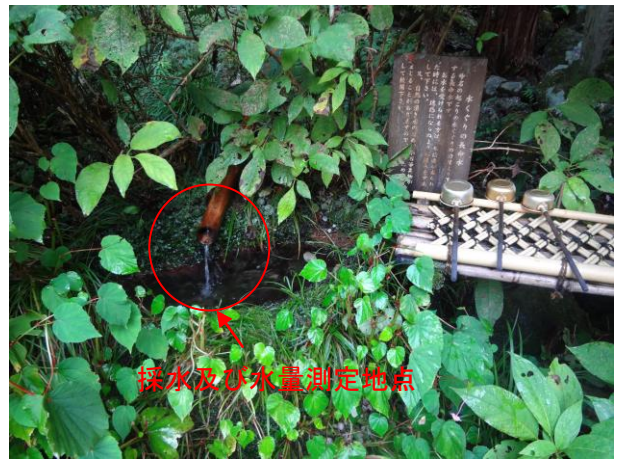
採水及び水量測定地点

管の出口から、採水及び水量の測定を行った

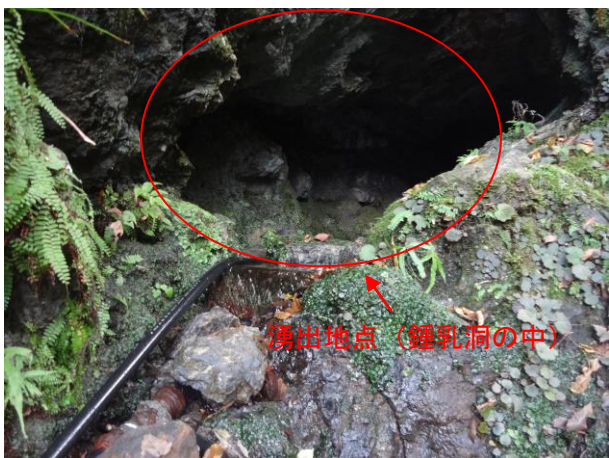
湧出地点（鍾乳洞の中）

奥の鍾乳洞の中から湧出している

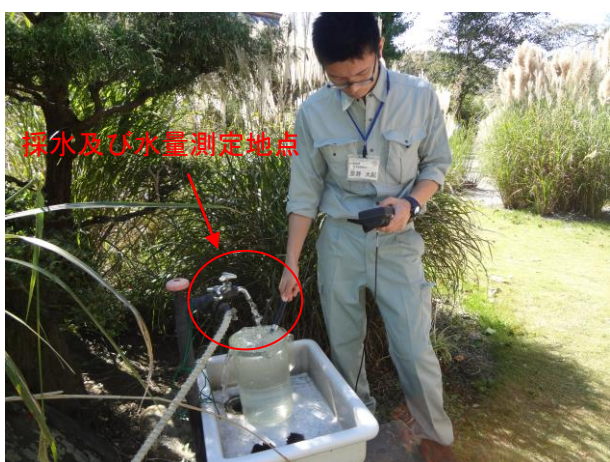
蛇口から採水及び水量の測定を行った

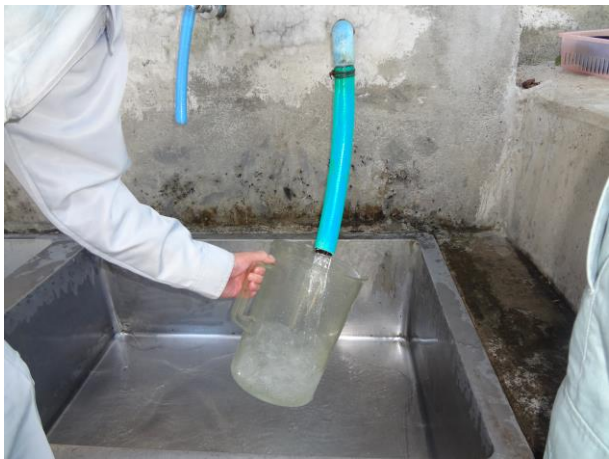
全ての蛇口を閉め、オーバーフロー専用の出口で採水及び水量の測定を行った

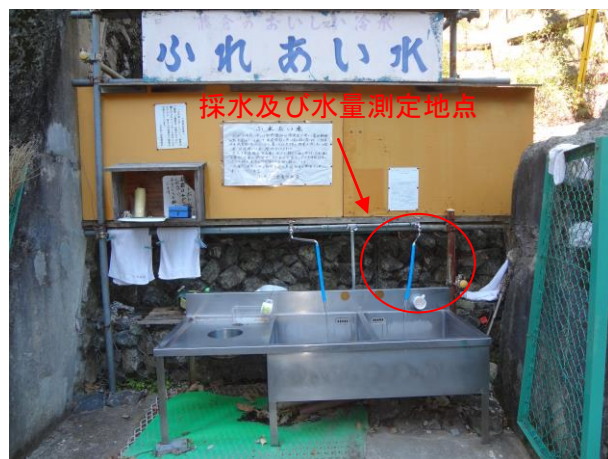
水汲み場が整備されている
蛇口から採水及び水量の測定を行った

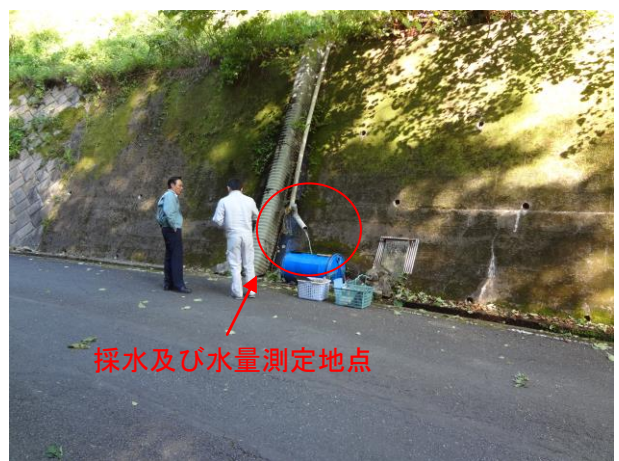
配管出口で採水及び水量の測定を行った

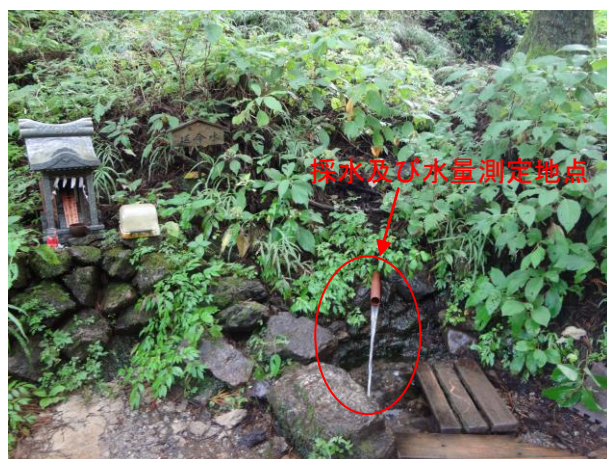
配管出口で採水及び水量の測定を行った

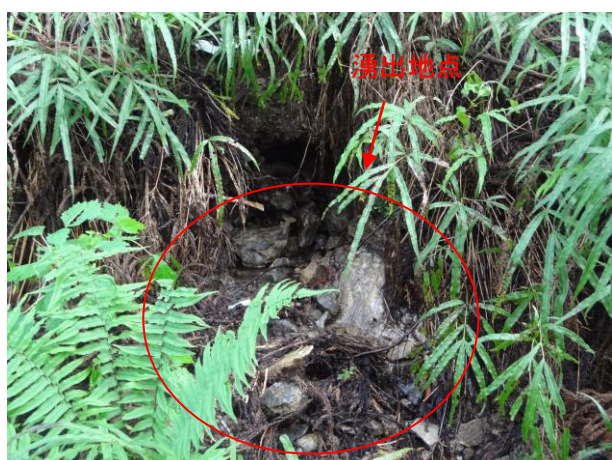
山の斜面の礫層から湧き出しているのが確認できる

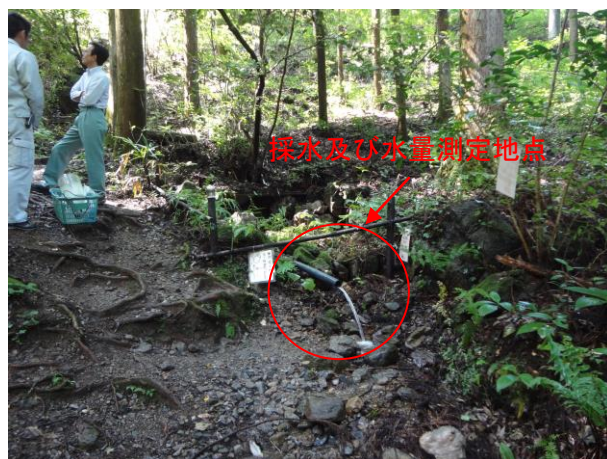
管の出口から採水及び水量の測定を行った

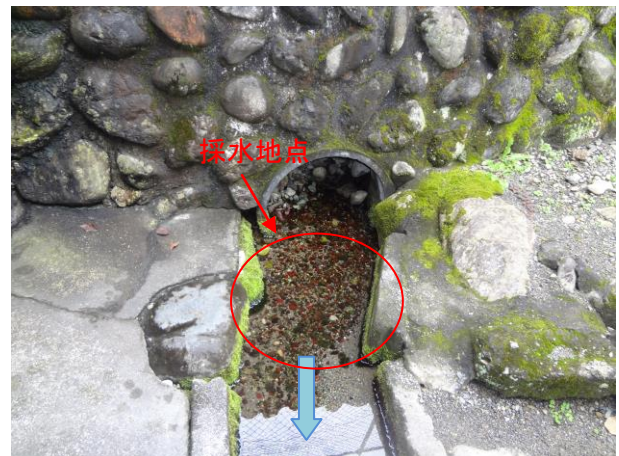
段丘面は人工的に保護されている湧出地点にて採水した

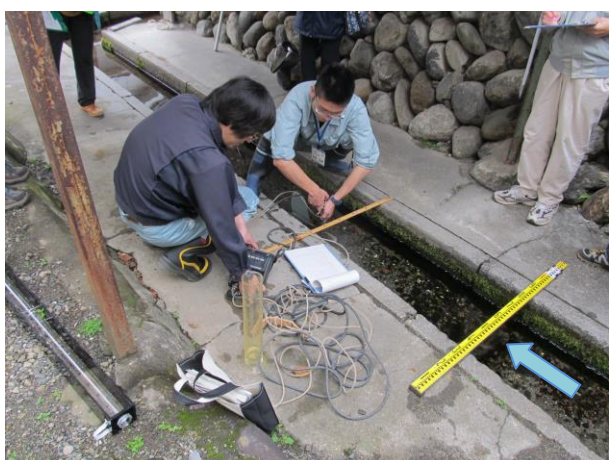
電磁流量計にて水量測定を行った

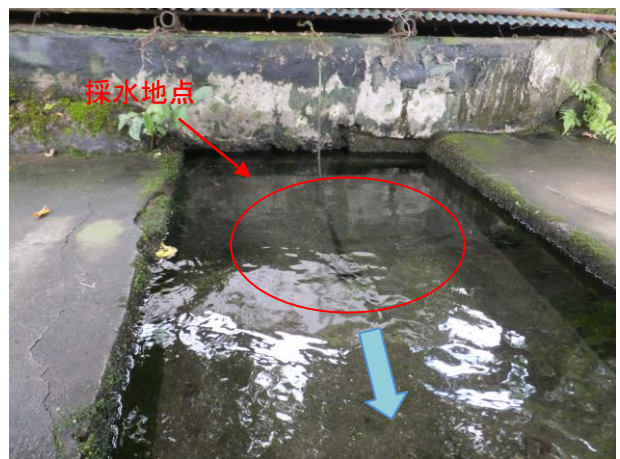
段丘面は人工的に保護されている
湧出地点にて採水した

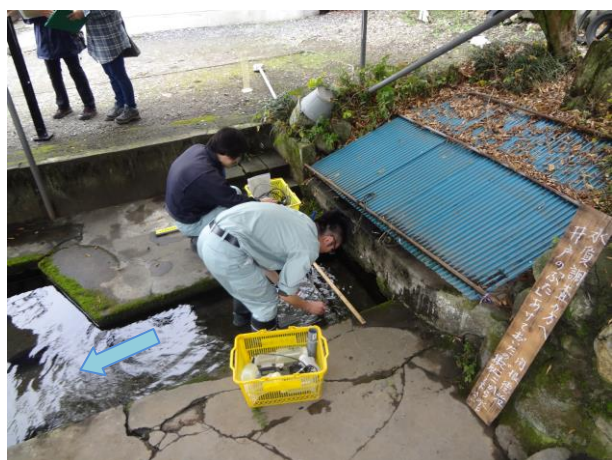
湧出地点にて水量の測定を行った
