# 模擬訓練実務研修会

被災宅地危険度判定士養成講習会

危険度判定票を作成してみよう

擁壁編

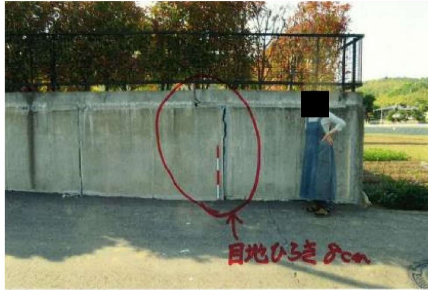
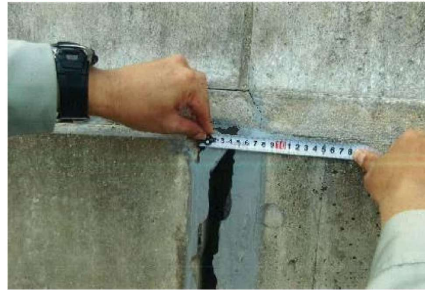
①

特記事項 石積崩壊による家屋損傷の恐れあり

石積崩壊による家屋損傷の恐れあり
