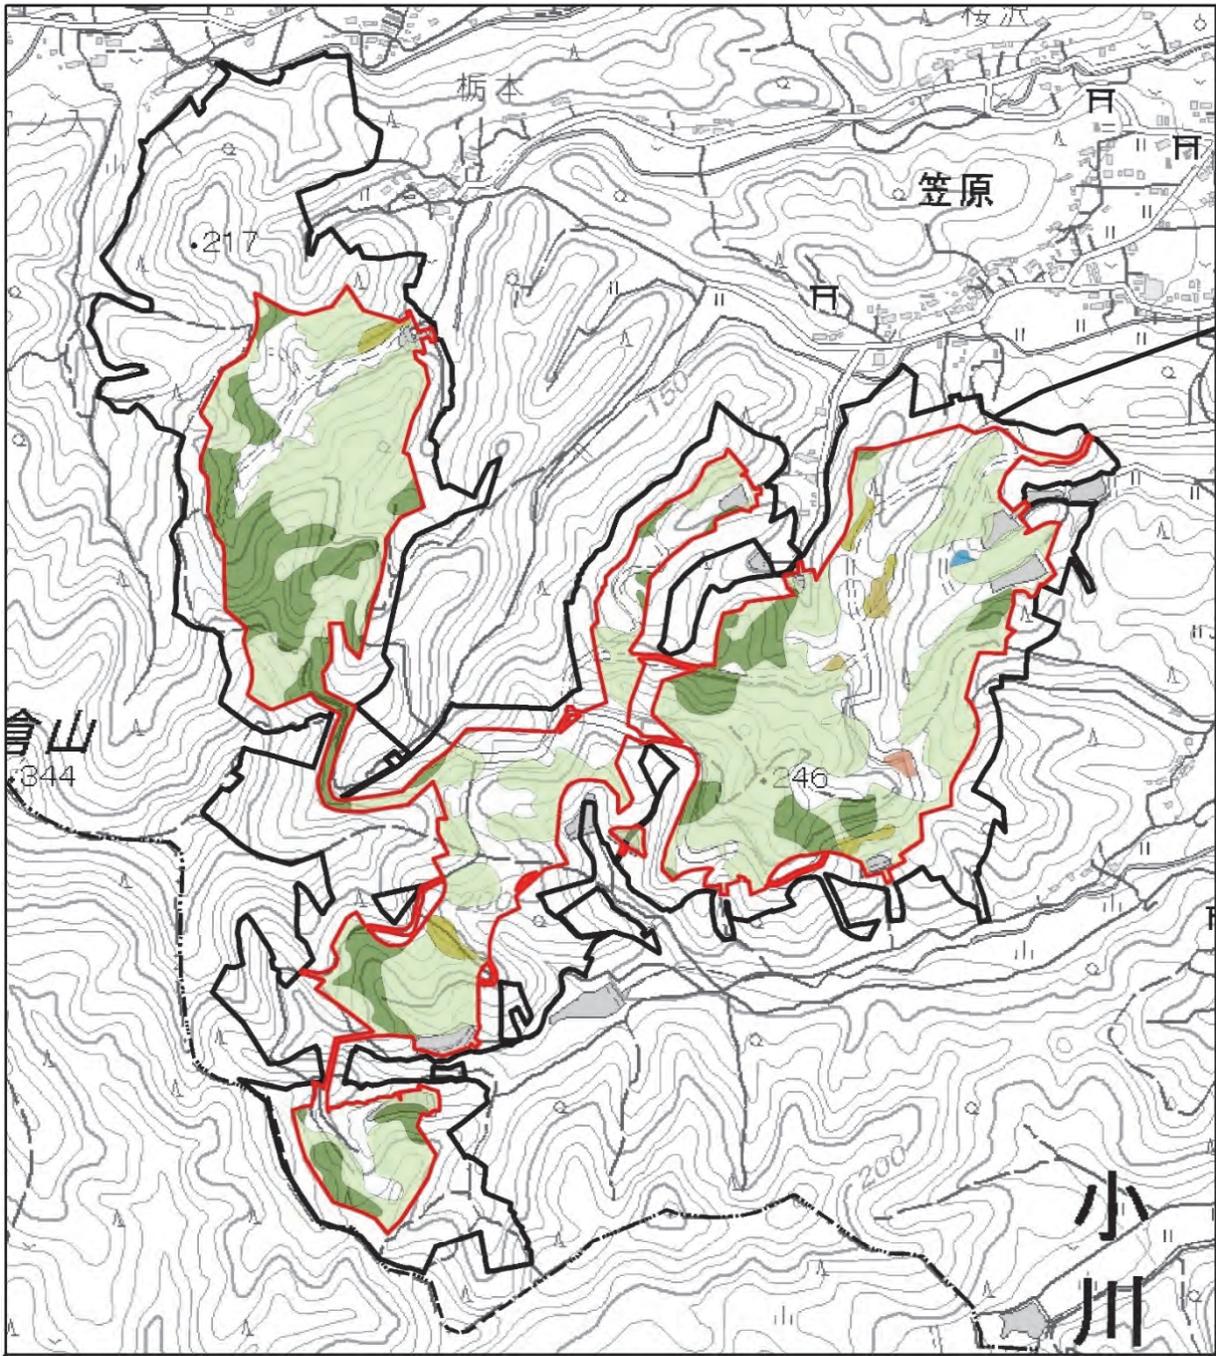
図 2-2-19 伐採区域図
(伐採の対象となる木本)

樹木の伐採場所は、図 2-2-19 に示すとおりである。図中に示した植物群落(木本)が、伐採の対象となる。伐採規模は 299,400m²である。

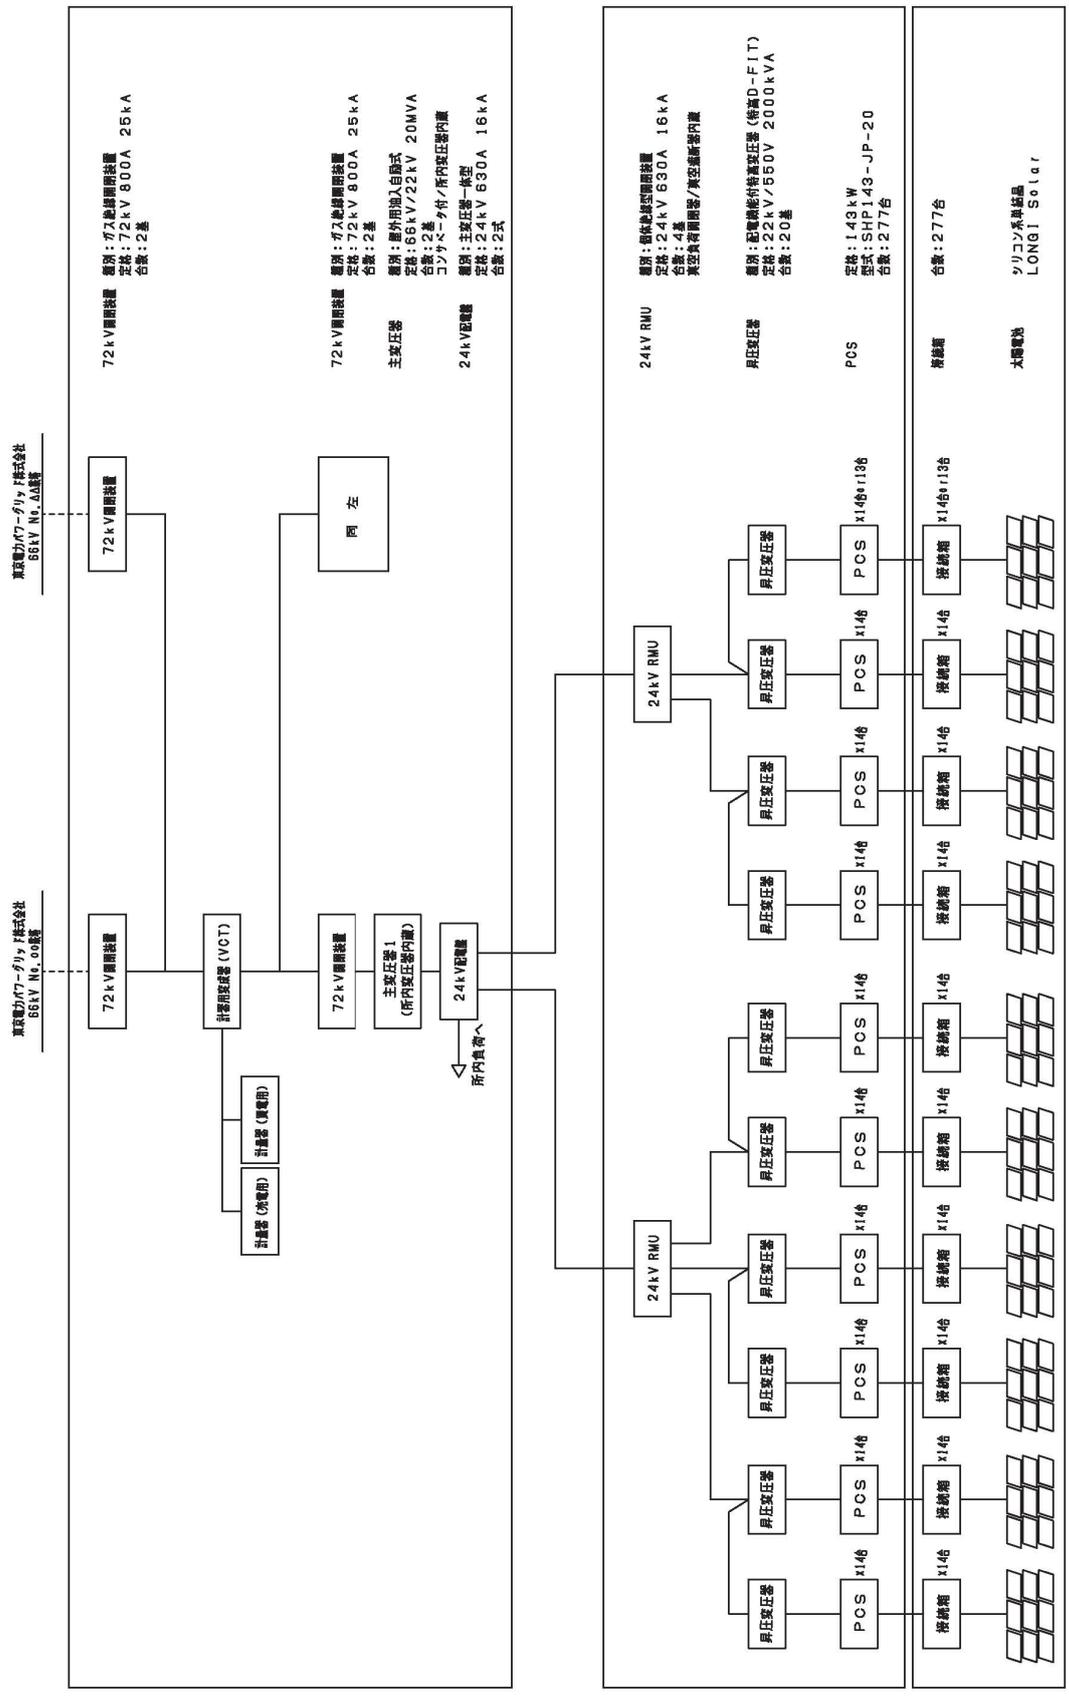
図 2-2-20 システムの構成図

対象事業実施区域内に太陽光パネル 96,100 枚を配置し、パワーコンディショニングシステムを含む中間変電所を 24 ヶ所、特高変電所を 1 ヶ所配置する。

システムの構成は、図 2-2-20 に示すとおりである。

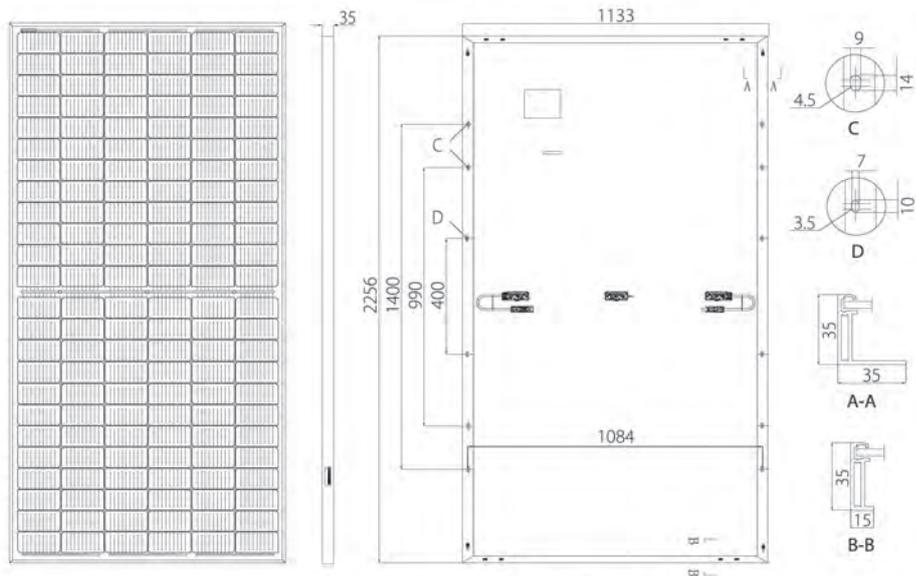
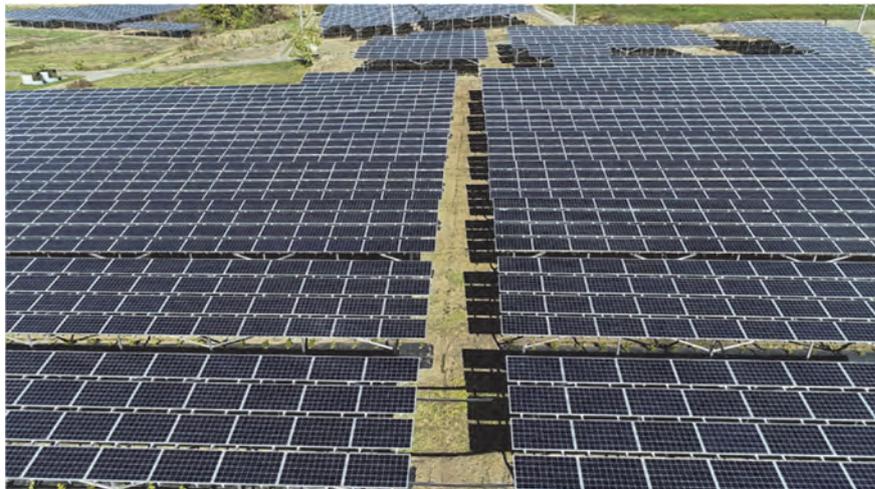
図 2-2-21 太陽光パネルの概要及び設置例

また、主要設備の概要について、太陽光パネルは図 2-2-21 に、特高変電所は図 2-2-22 に、パワーコンディショナー等を含む中間変電所は図 2-2-23～図 2-2-24 に示すとおりである。

単位：mm
 公差：長辺 ±2mm, 短辺 ±2mm
 厚さ ±1mm, 穴ピッチ ±1mm

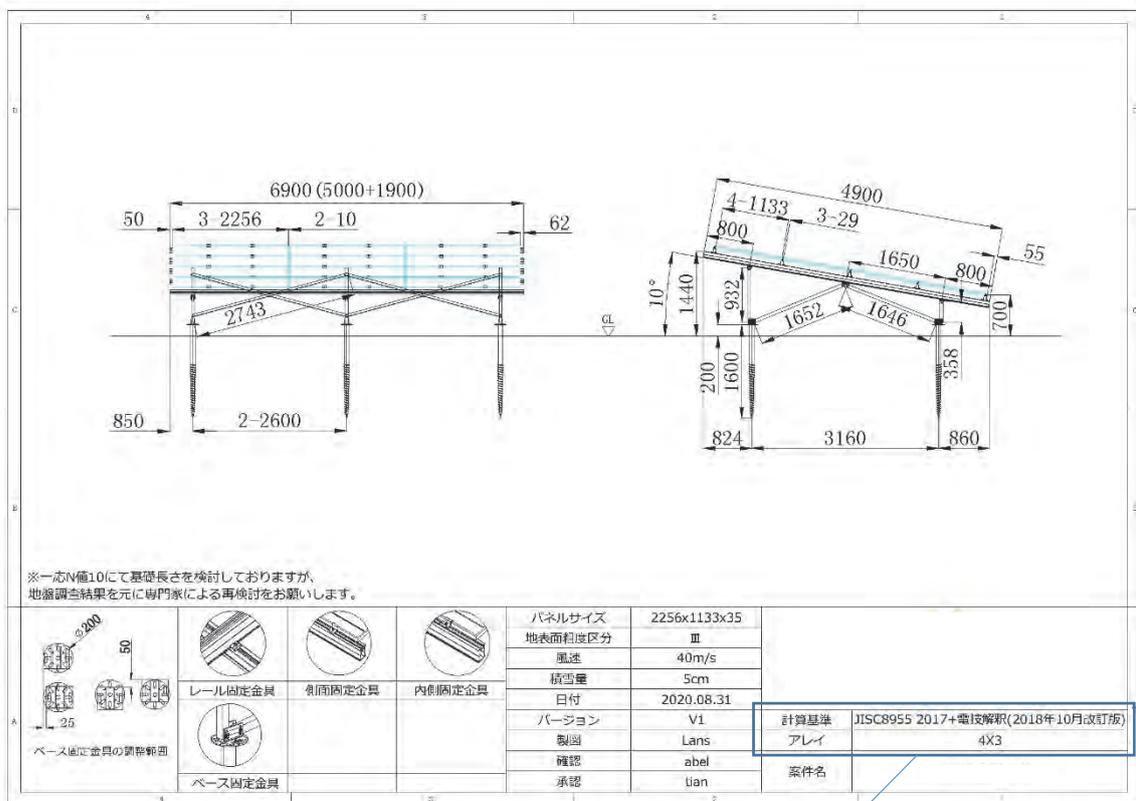
図 2-2-25 (1) 太陽光パネルの設置例 (平面設置 : 太陽光パネル傾き 10 度)

太陽光パネルの設置については、支持物に十分な強度を持たせるため、平成 30 年 10 月に一部改正された「電気設備の技術基準の解釈」に基づき、設計を行っている(参照)。これにより、設置される太陽光パネルは、風速 40m/秒までの風に耐える強度を備えている。

JIS C 8955 計算基準の表記

計算基準	JISC8955 2017+電技解釈(2018年10月改訂版)
アレイ	4X3

太陽光パネルの設置例を図 2-2-25 に、配置例を図 2-2-26 に示す。

なお、この「電気設備の技術基準の解釈」の一部改正は、太陽電池発電設備について、公衆安全に影響を与える重大な設備損壊被害が発生していたことを背景に、支持物の強度を高めるため 2017 年 3 月に改訂された日本工業規格 JIS C 8955 を、電技解釈第 46 条の例示仕様として採用するものである。

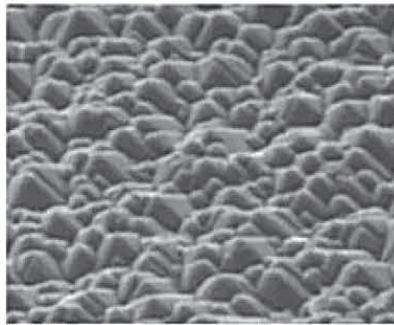
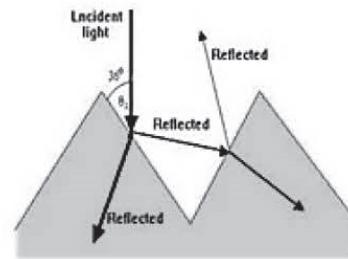
図 2-2-27 ピラミッド状凹凸による反射防止

反射は、太陽光パネルの表面のガラスに反射防止膜で覆うことにより、低減させる。さらに、太陽電池セルの表面には、光を反射させず効率よくセル内部に取り込むためのピラミッド状の微細な凹凸を形成させている（図 2-2-27 参照）。

単結晶シリコン太陽電池セル表面
(電子顕微鏡写真)

ピラミッドテクスチャによる
光閉じ込め効果

これらの反射防止技術により、太陽光パネルの反射率は、概ね 6%以下となる。

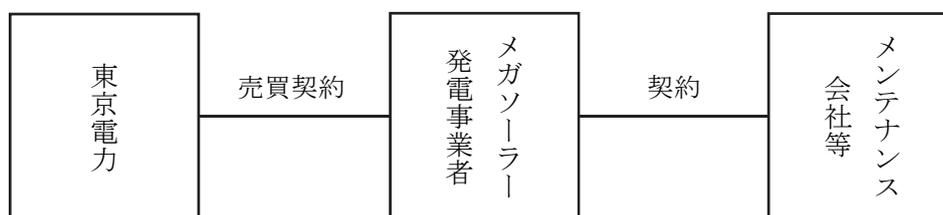
図 2-2-28 発電事業の運営体制等

発電事業の運営にあたっては、図 2-2-28 に示すとおり事業者と契約を結んだメンテナンス会社等に、定期的な管理・点検などの支援を受けるほか、警備・草刈りなどのメンテナンス担当職員を常時配置し、適切な管理を行う。

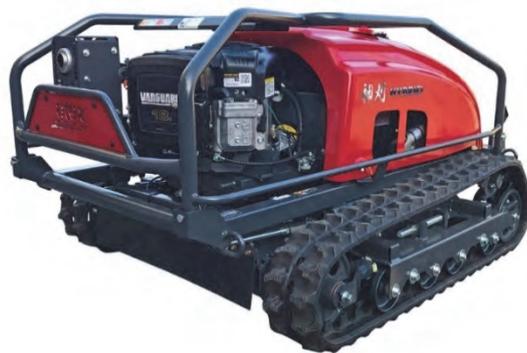
図 2-2-29 緑化の管理を行う草刈機

また、緑化後の草刈りなどの維持管理は、遠隔操作により作業を行う草刈機により効率的に行う計画である（図 2-2-29 参照）

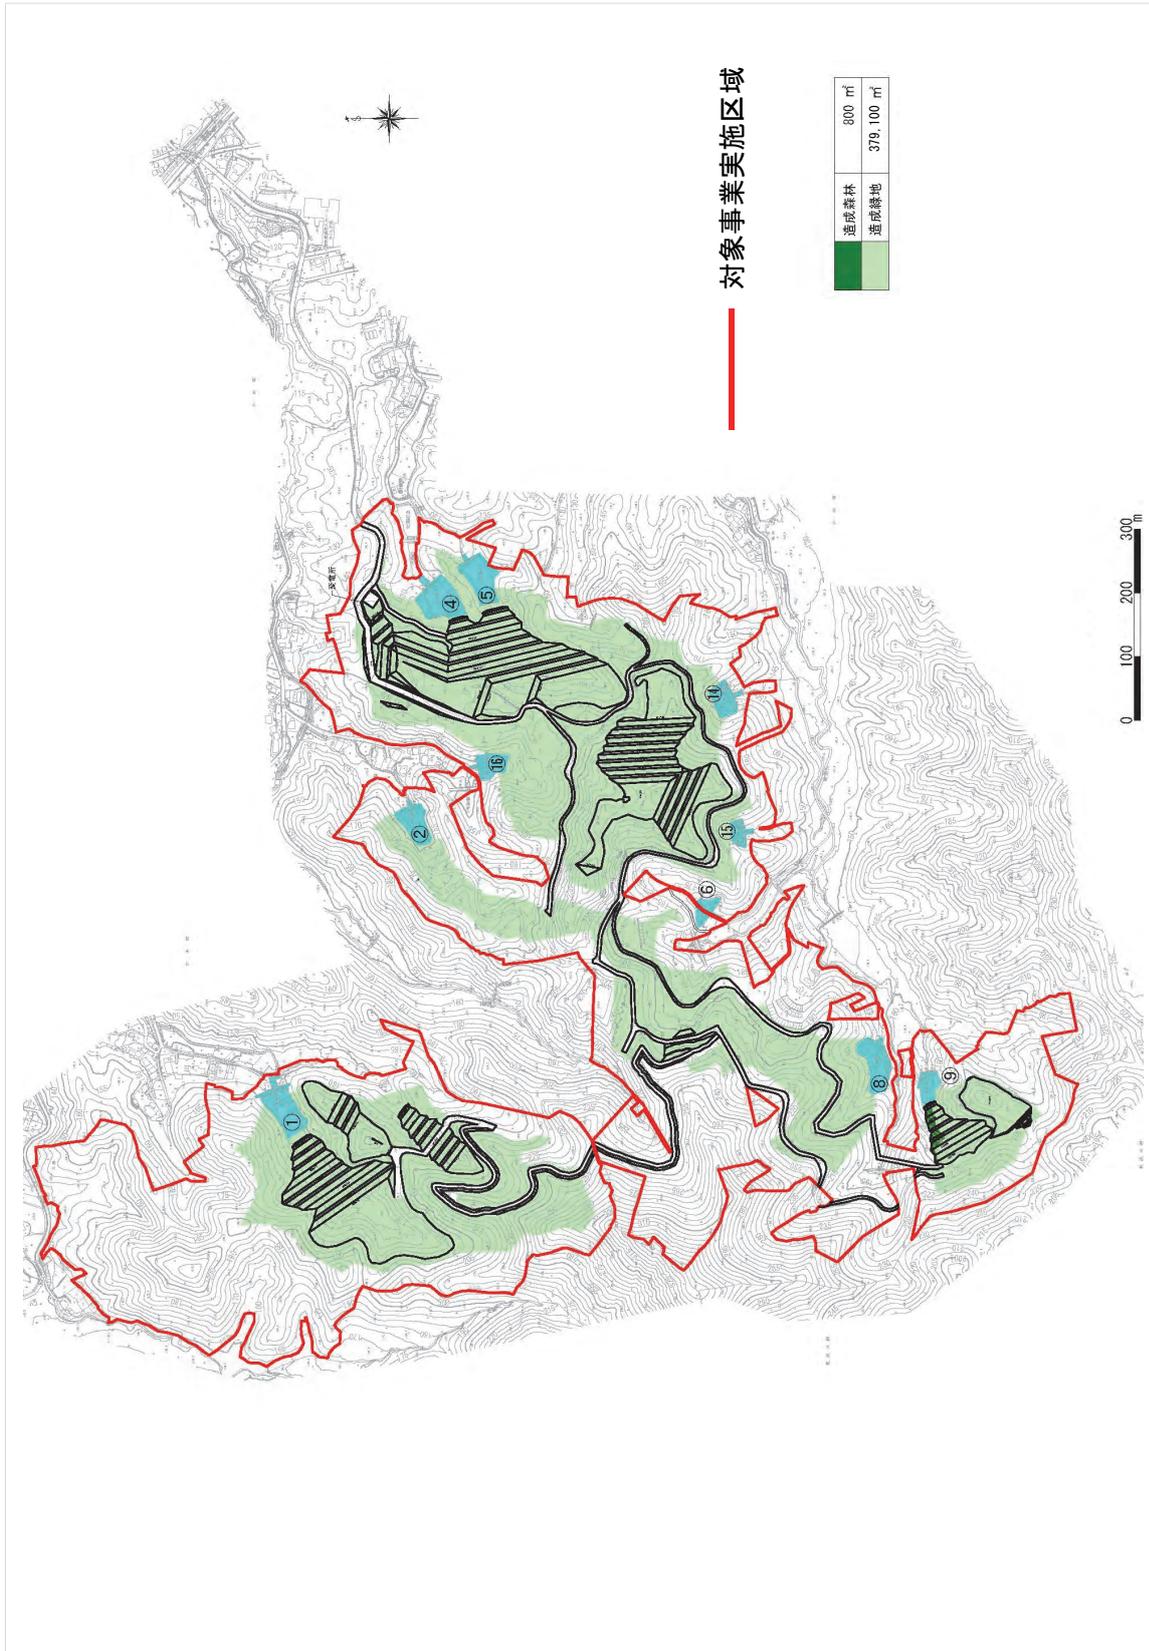
図 2-2-30 緑化計画図

また、造成森林は、面積 800m²を計画している（図 2-2-30 参照）。造成森林については、現地調査で把握された在来種の苗木を植林し、地域生態系の保全に配慮する。

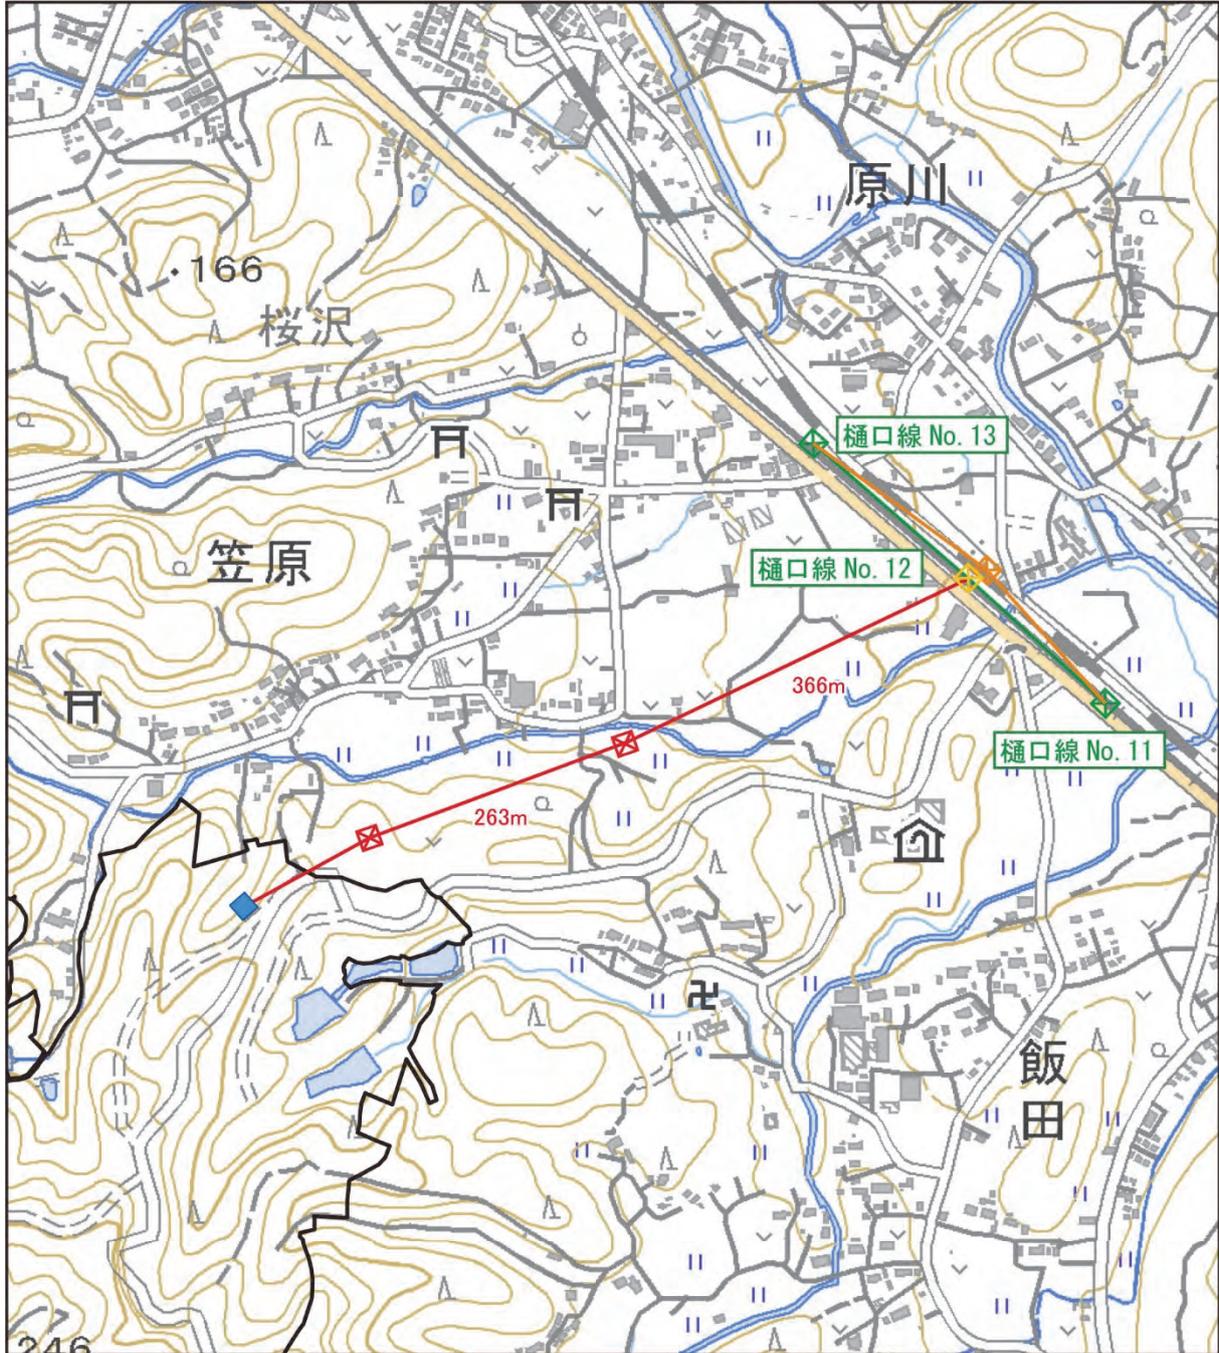
図 2-2-31 関連施設
(送電設備) 計画

関連設備（送電設備）計画は図 2-2-31 に示すとおりである。東武東上線、JR 八高線沿いの既存の送電線（樋口線）の鉄塔（樋口線 No. 12）を建て替え、対象事業実施区域まで2つの鉄塔を新設し、送電経路を整備する計画である。
