## 4. 造成宅地で液状化が発生し易い原因と一般のハザードマップに記載されていない理由

## 5. 液状化の判定を行う地盤調査方法と最近開発された簡易地盤調査方法

## 6. 国土交通省で出された住宅地向けの液状化ハザードマップの作成方法

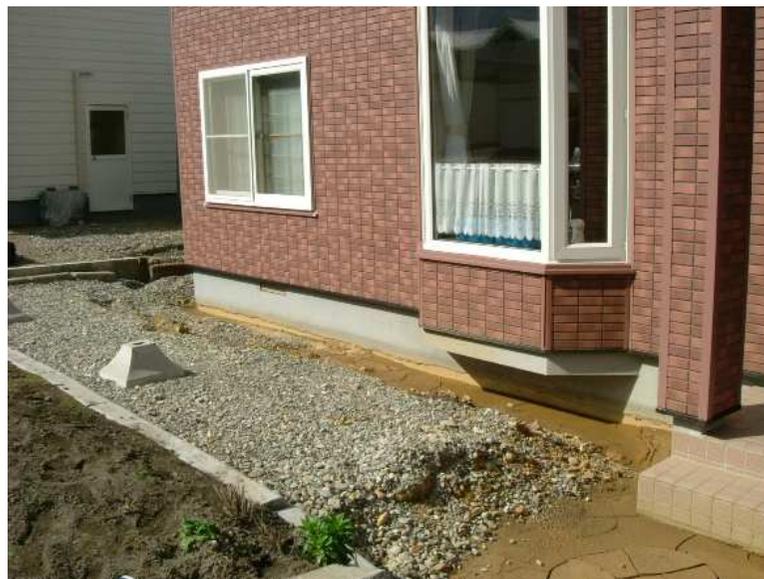
2003年十勝沖地震の際に生じた掘削し埋め戻した土の液状化による被害

- ☆軟弱地盤であったため，この住宅では地盤を強固にするよう特別にGL -3 m程度まで掘削し，礫混じり砂質土で埋め戻して，その上に家を建てられていた。
- ☆このような局所的な液状化はハザードマップには当然示されない。

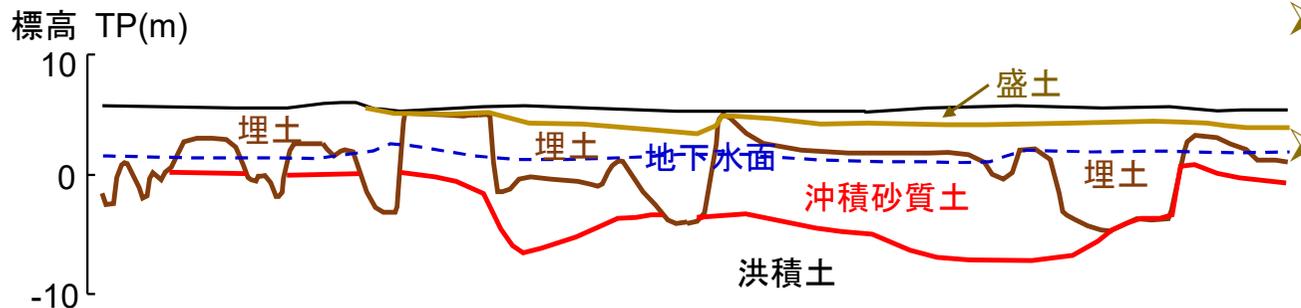
深芝・平泉地区を通る断面に見られる掘削・埋戻し状況

- 砂州・砂丘で建設用の砂利を採取し、埋め戻した箇所が液状化。
- 掘削後の埋土ではボーリングが行われていない！
- 地震後に行った表面波探査で断面が推定できた。

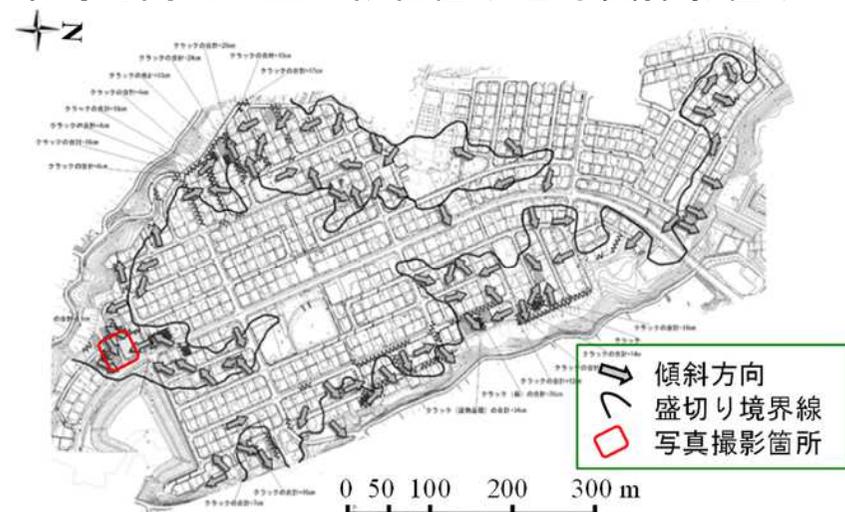
#### 東海村南台の盛土被害箇所と写真撮影箇所

- ☆地震後の地盤調査によると盛土の上流側では地下水位はGL-1m程度と浅かった。
- ☆盛土造成後建設後山からの浸透水が多いとか，暗渠排水管が老朽化したといったことにより発生しているのではないかと考えられる。
- ☆盛土造成宅地では造成後戸建て住宅が建てられる前に地盤調査は無し。

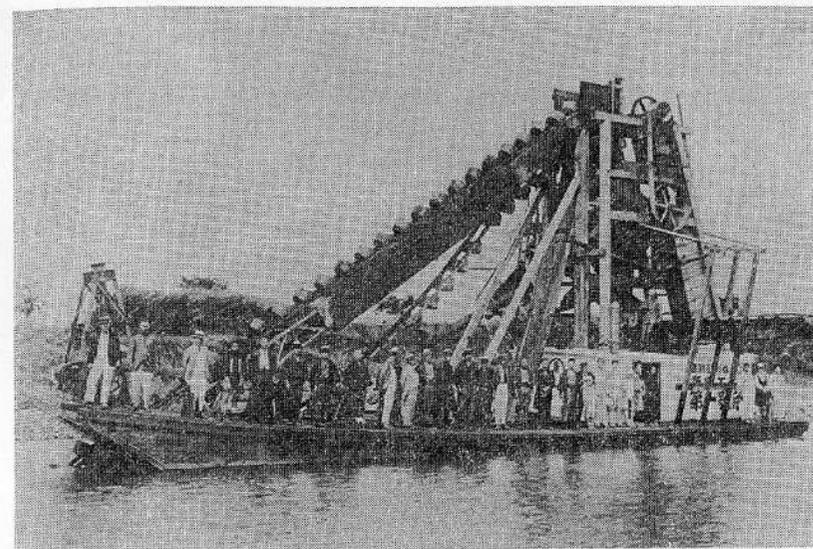
図6-24 砂利採掘船（浮岳堯侃提供）

## 多摩川沿いの狛江市における砂利採掘跡の池に関する情報

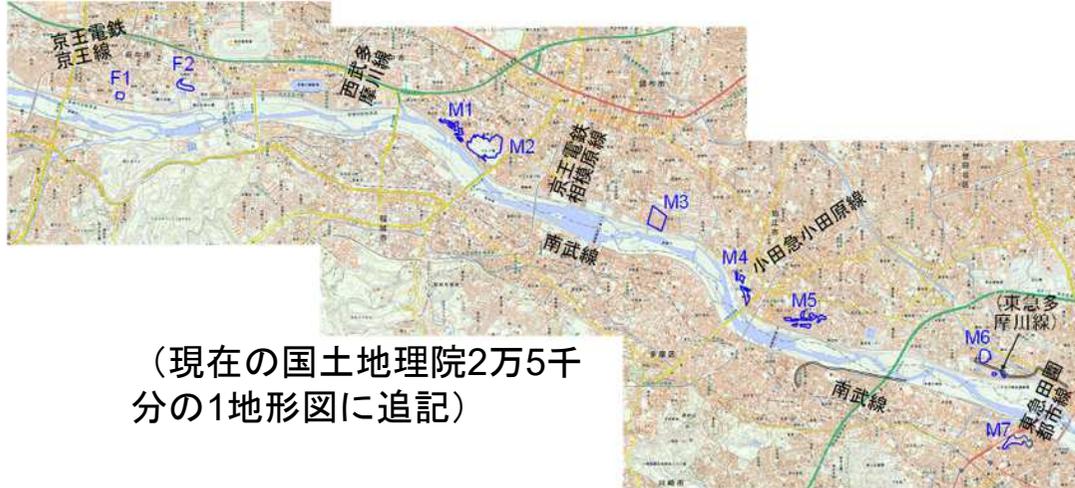
## 多摩川17km～35kmの間における砂利採取で形成したと考えられる池の調査結果

- 多摩川は急流河川で砂利が豊富にあり都心に近いため、明治時代から河川敷の砂利の採取が行われてきた。
- さらに1923年関東地震後や第2次世界大戦の復興にあたって多く採取されてきた。
- 河川内の土砂を採取し過ぎて橋脚の洗掘被害が発生したり堰からの取水が困難になったため、河川内の土砂採取が禁止されるようになり、堤内地の田畑を掘削して砂利を採取するようになってきた。
- 住宅地化にともなって掘削池は残土などで埋められて、現在は住宅地やグランドとして使用されている。

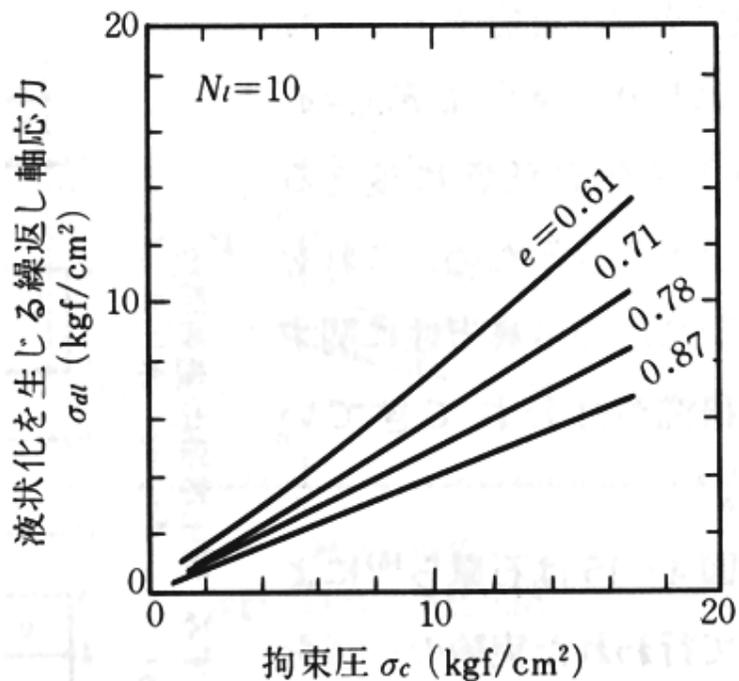
### 拘束圧の影響

せん断応力 $\tau$ →せん断応力比 $\tau/\sigma'_c$ で表示

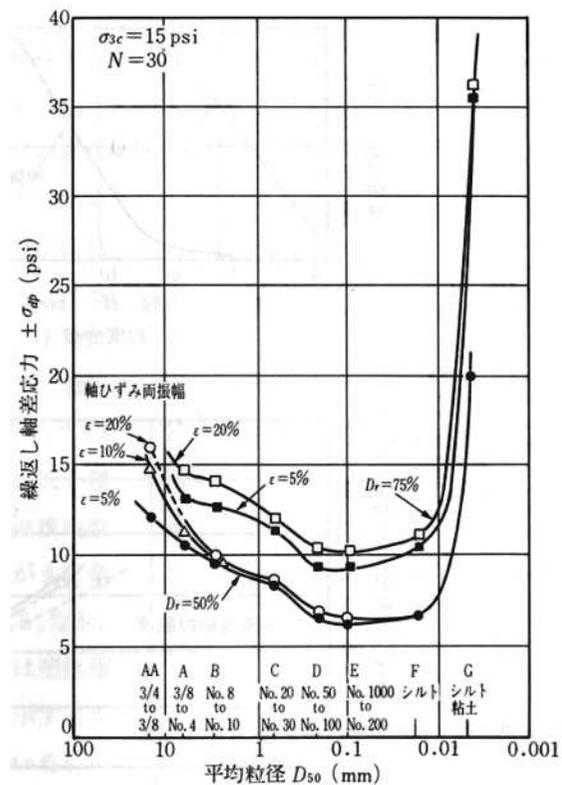
### 粒径の影響

- ・ 繰返し非排水三軸試験で液状化を再現
- ・ 液状化に影響を及ぼす要因の解明
- ・ 液状化強度と発生せん断力をもとにした予測方法の開発

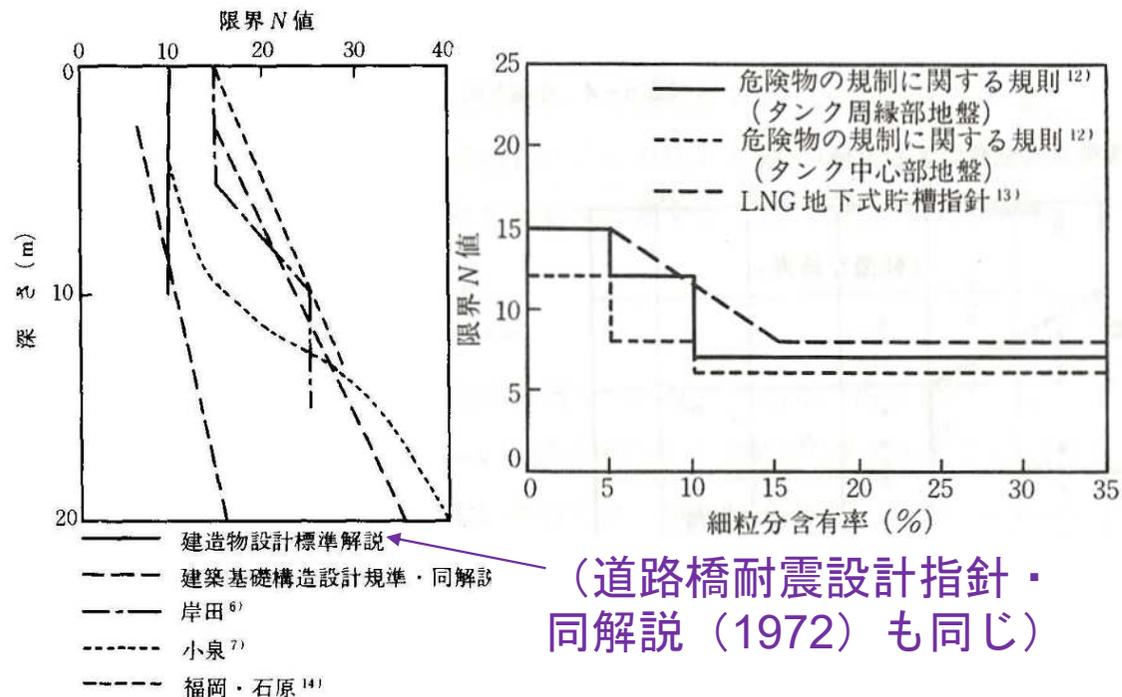
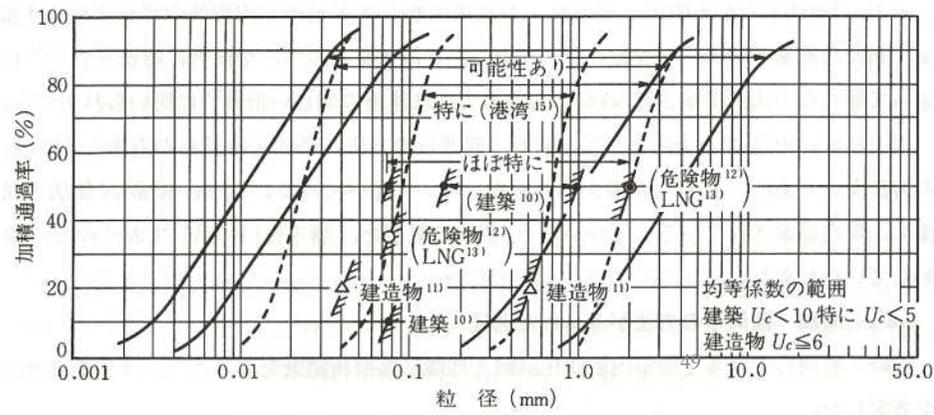
# 日本における限界N値法による液状化発生の判定方法の開発

- ☆新潟地震の経験をもとに日本で開発。
- ☆標準貫入試験によるN値と粒径、（加速度など）をもとに液状化するかしらないか判定。
- ☆1970年から港湾、道路橋、建築、鉄道、タンクで限界N値法による液状化判定方法を導入。

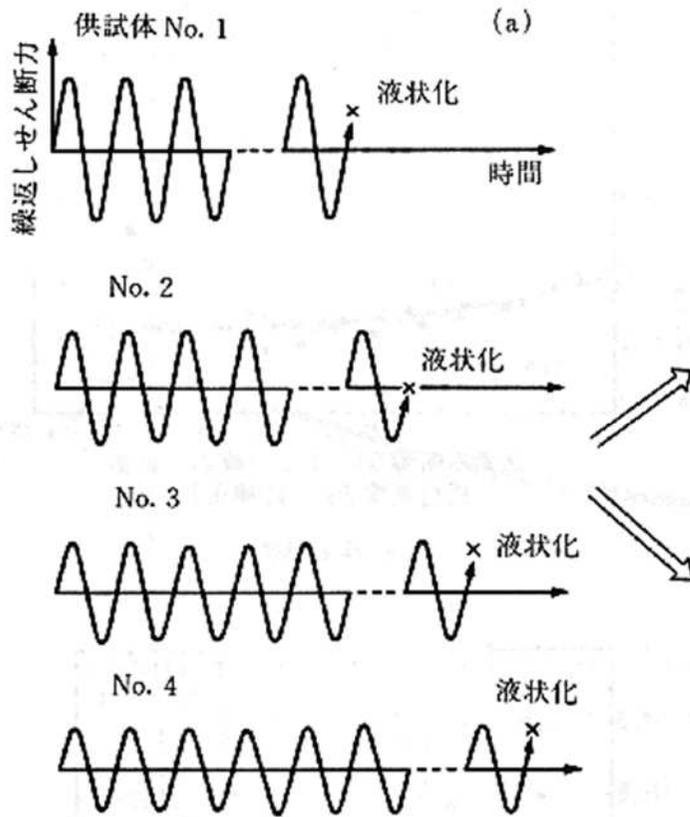
## ある深さにおける液状化発生の 有無を判定する方法

$R$ : その深さの液状化強度比  
 (乱さない試料を採取し繰返し三軸試験を行って求める)

$L$ : その深さで地震によって生じる繰返しせん断力比  
 (コンピュータで地震応答解析を行って推定)

$F_L$ : その深さでの液状化に対する安全率 (抵抗比)

$$F_L = \frac{R}{L}$$

$F_L < 1$ : 液状化する

$F_L \geq 1$ : 液状化しない

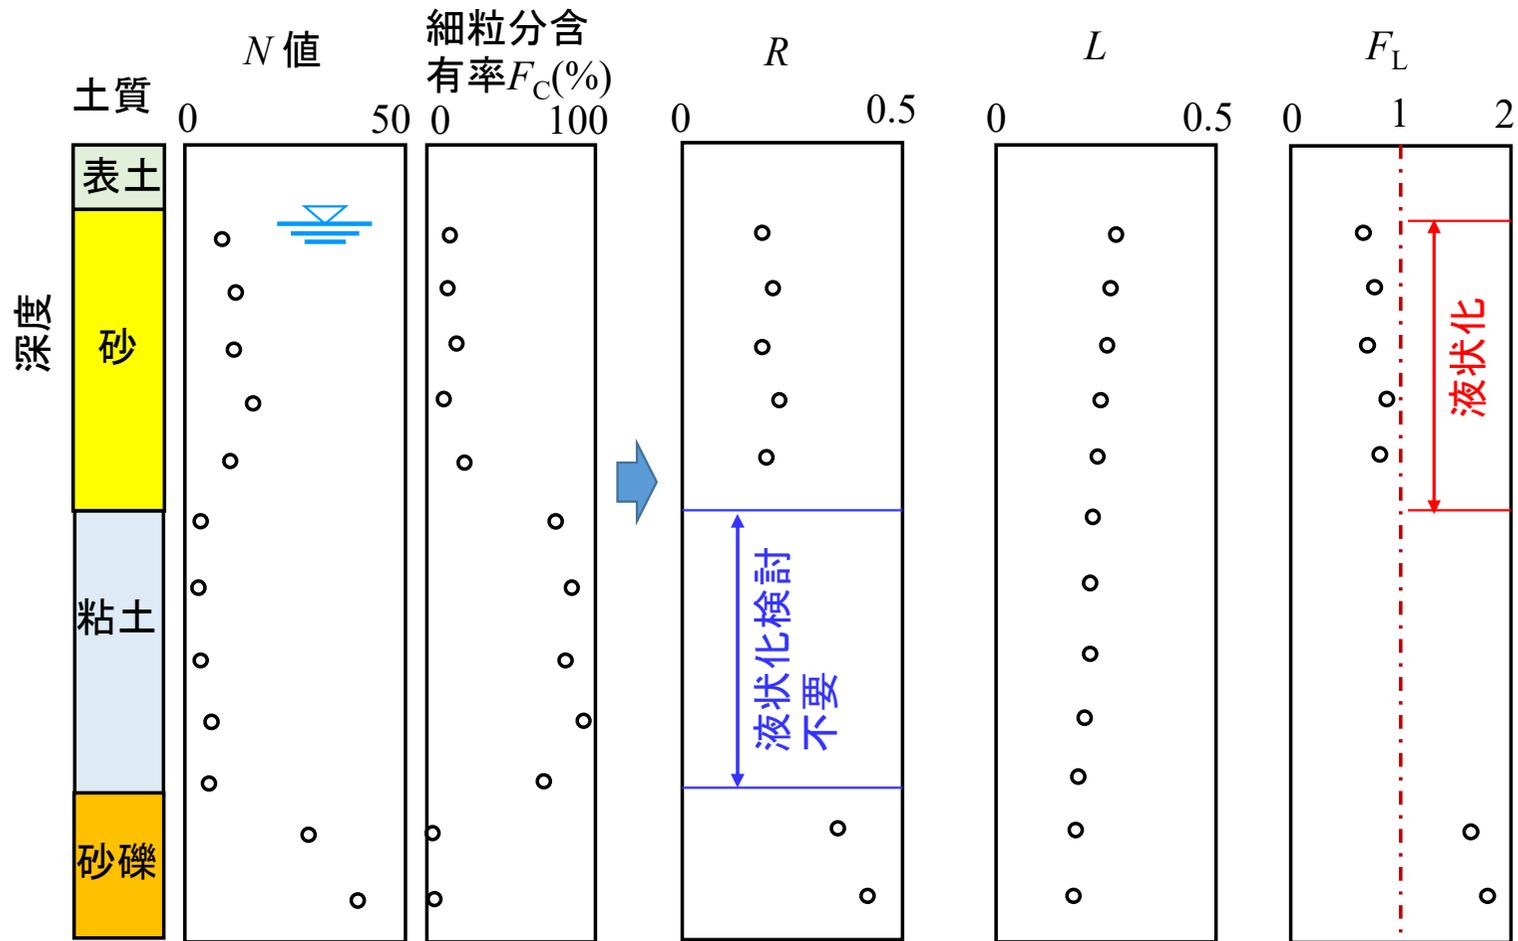
# N値と手計算から $F_L$ 値を推定する簡易液状化判定方法の結果の説明図

- 1971年に米国でSeed & Idrissが簡易的に $L$ を推定する方法を提案。
- 水平地盤内の土柱を想定し、地表最大加速度と同じ加速度で水平方向に剛体運動をしている場合に土柱の底面に働く最大せん断力 $\tau_{max}$ を次式で表した。

- 深さ方向の補正係数 $r_d$ を導入し、有効上載圧 $\sigma_v'$ で除して次式のように表した。

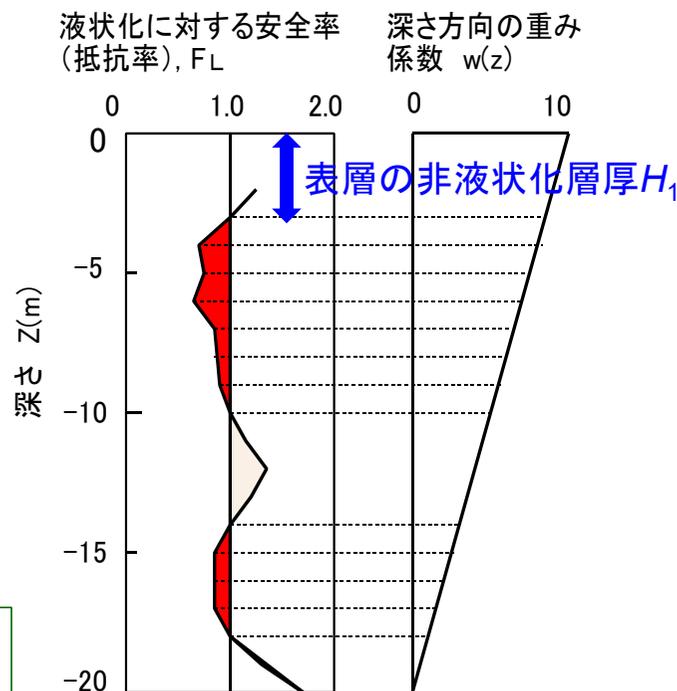
## 検討対象地点で液状化が構造物に与える影響を評価する指標の液状化指数 $P_L$ の求め方

$$P_L = \int_0^{20} (1 - F_L)(10 - 0.5z) dz$$

ただし $F_L > 1$ の場合は $(1 - F_L)$ は0

$P_L$ 値を用いた構造物の被害の判断：

$P_L < 5$ ：液状化による被害は受けないと判断

$P_L > 15$ ：液状化による甚大な被害を受けると判断

- 液状化が発生するかどうかの判定ではなく、液状化により構造物が被害を受けるか否かの評価手法。
- $P_L = 5$ や $15$ の閾値は構造物の種類によって異なるはずである。

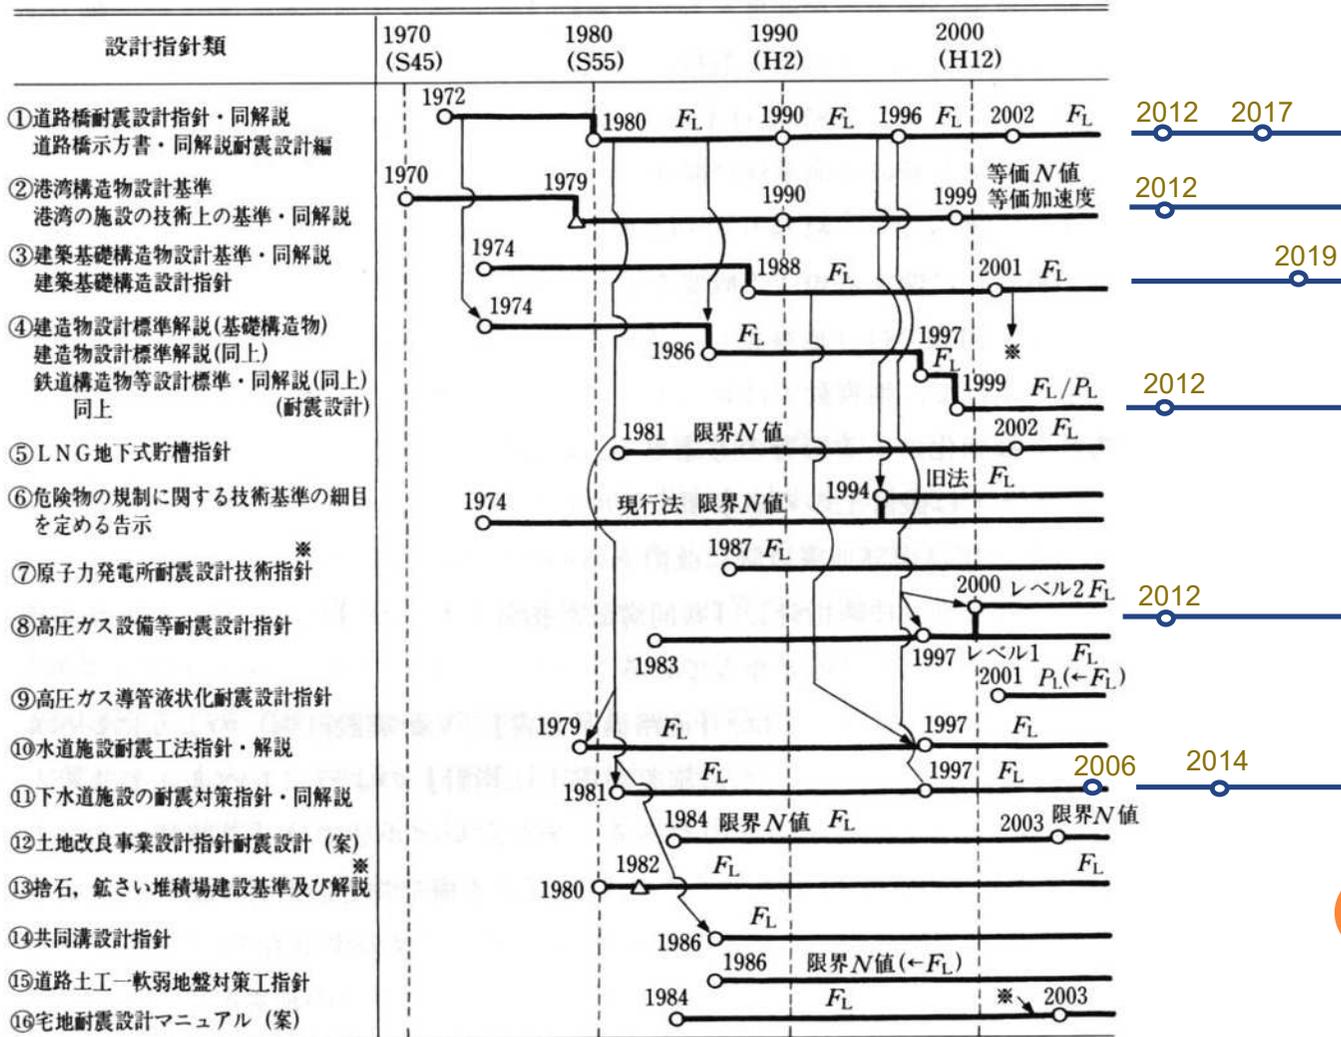
# 日本の設計基準類においてN値を用いて液状化簡易判定を行う式の開発・改正の経緯

- 国内だけで約10種類も異なった液状化簡易判定方法が用いられている。
- 導入当初から改正が重ねられているものもある一方、見直しはされていない方法もある。
- 海外では別の方法が用いられている。

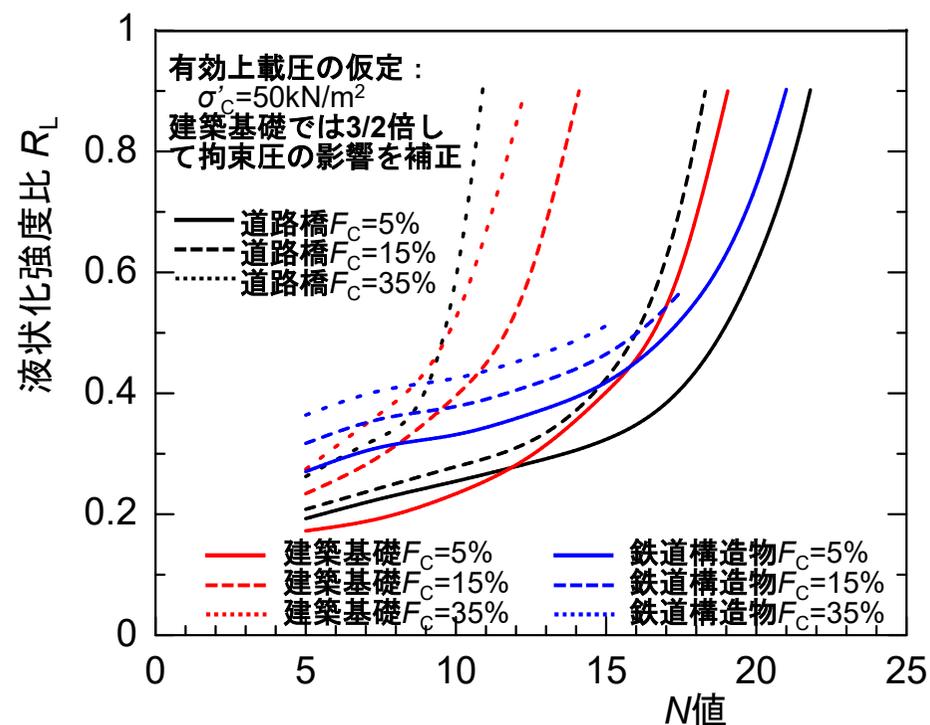
## 道路橋、建築、鉄道の代表的な設計基準類で推定される液状化強度比の試算例

- ☆ある地盤の液状化判定を複数の基準類の方法で行った場合、判定結果は同じになるとは限らない。特に細粒分を多く含む砂では液状化強度比 $R_L$ がかなり異なる場合がある。
- ☆3つの設計基準類で $N$ 値が5~20、細粒分含有率 $F_C$ が5~35%における液状化強度比 $R_L$ を試算してみた例を以下に示す。 $N$ 値が小さく $F_C$ も少ない場合は3つの設計基準類で推定される $R_L$ は比較的合っているが、その他は推定結果がかなり異なる。
- ☆簡易判定方法はあくまで簡易法であって、推定誤差はかなりあることに留意が必要である。液状化のメカニズムに従うと、繰返し三軸試験などで液状化特性を求めて地震応答解析と組み合わせて判定を行う“詳細法”が本来の液状化判定方法であることを念頭に置いておく必要がある。

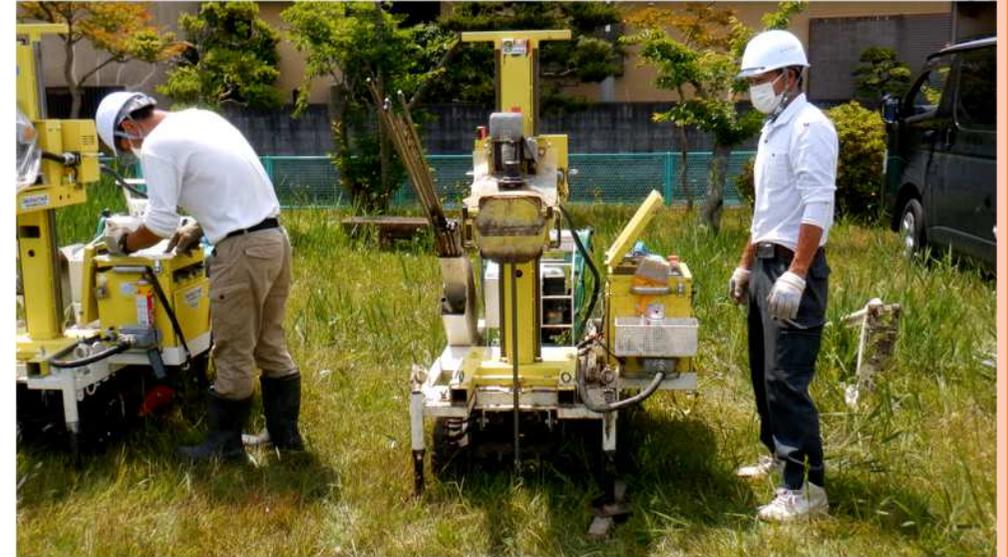
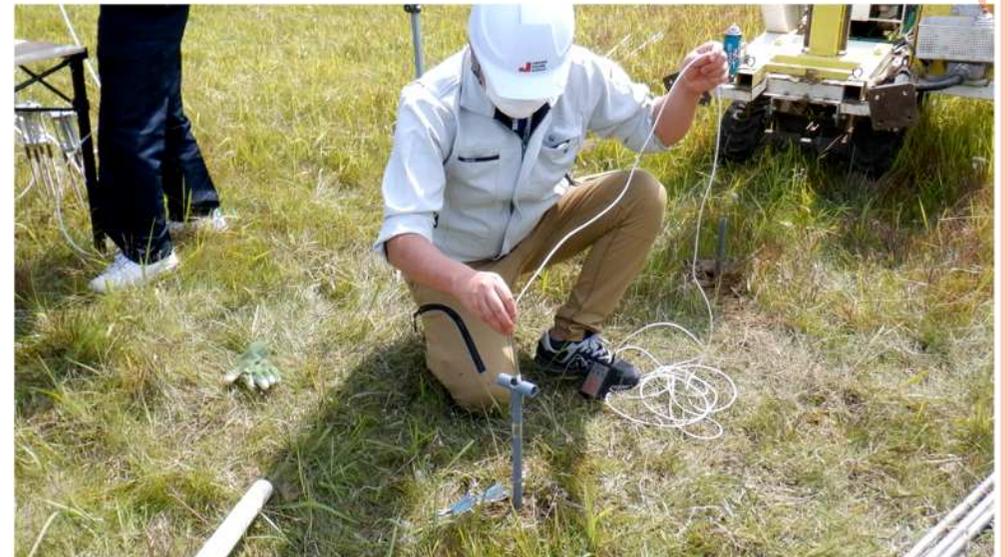
## SWSによる調査、液状化簡易判定の手順例

- (1)地質図や周囲の既往の地盤調査結果などを収集して、調査深度を決定
- (2)SWS試験実施
- (3) $W_{SW}$ と $N_{SW}$ からN値へ換算（例：稲田の式を利用）
- (4)SWS試験孔(調査した孔か別孔)で地下水位測定
- (5)液状化検討対象層の判断

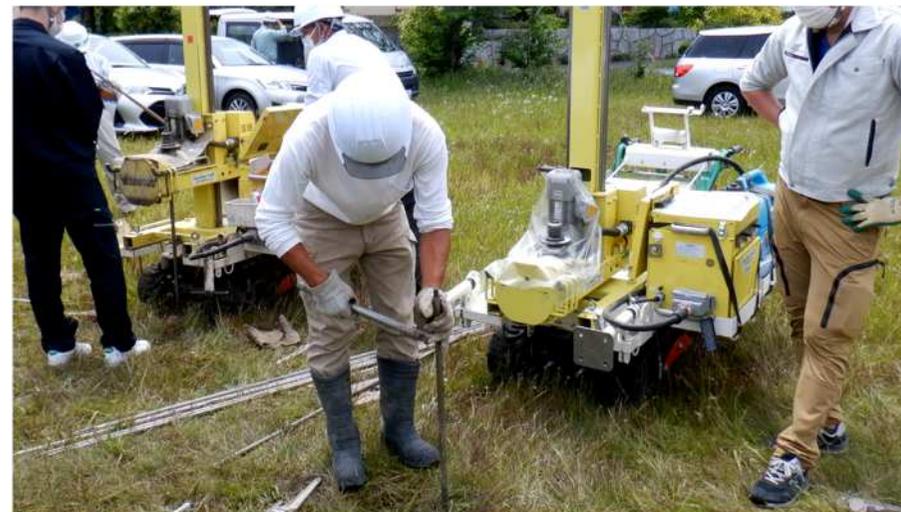
(6)SWS試験孔(調査した孔か別孔)の所定の深度(液状化検討対象深度)で土の試料採取

(7)採取した土の粒度試験

(8)換算 $N$ 値と $F_C$ 、地下水位をもとに $F_L$ の深度分布を推定

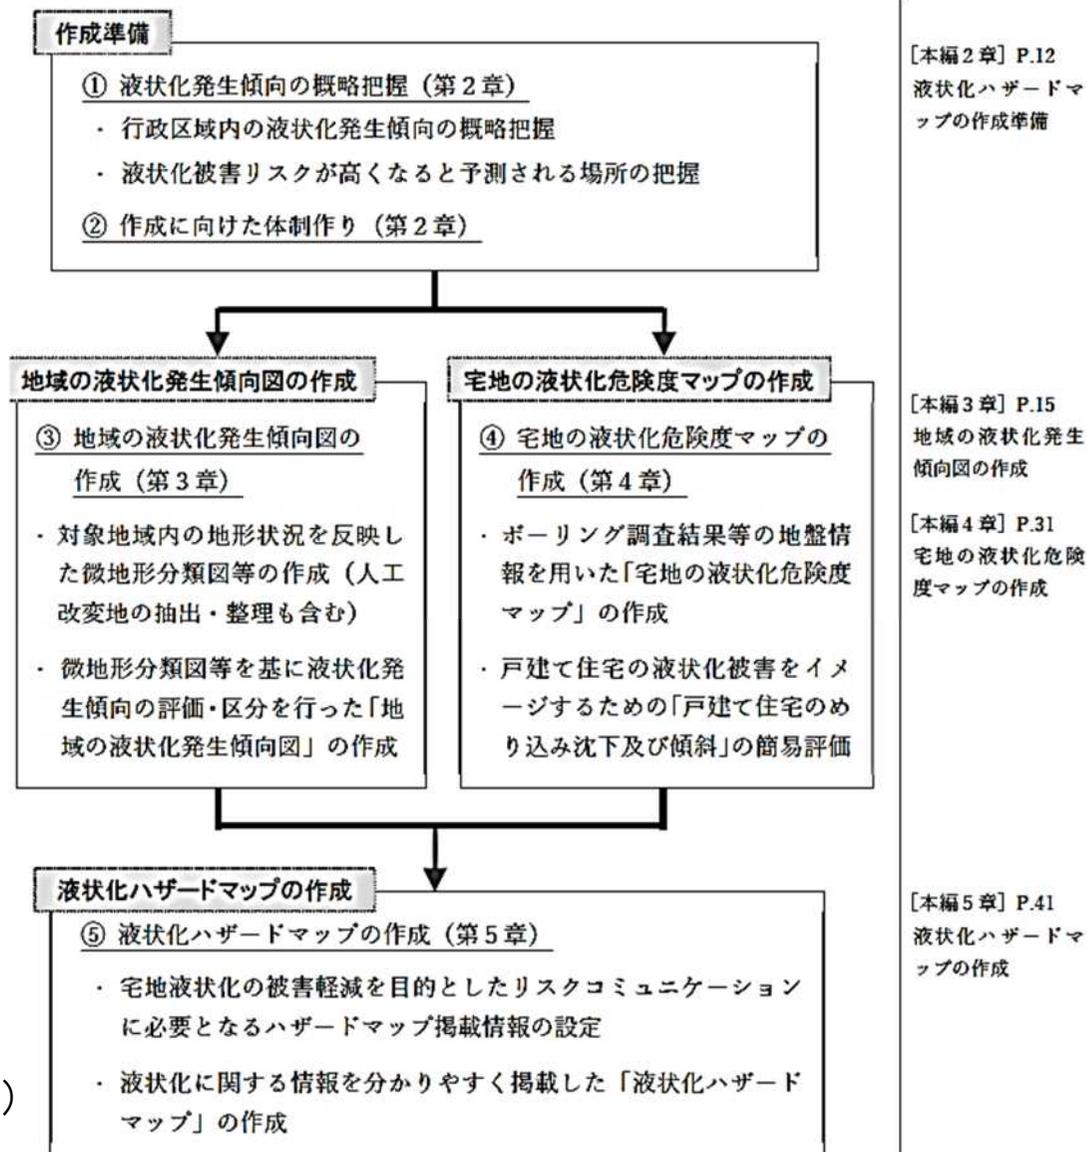
図-2.1 液状化ハザードマップの作成手順

ボーリング等の地盤情報を用いた危険度マップだけでは、既往ボーリングがないメッシュの評価ができない。

→微地形分類図を基に作成する液状化発生傾向図も必要のため、平行して両ハザードを作成するようになっている。

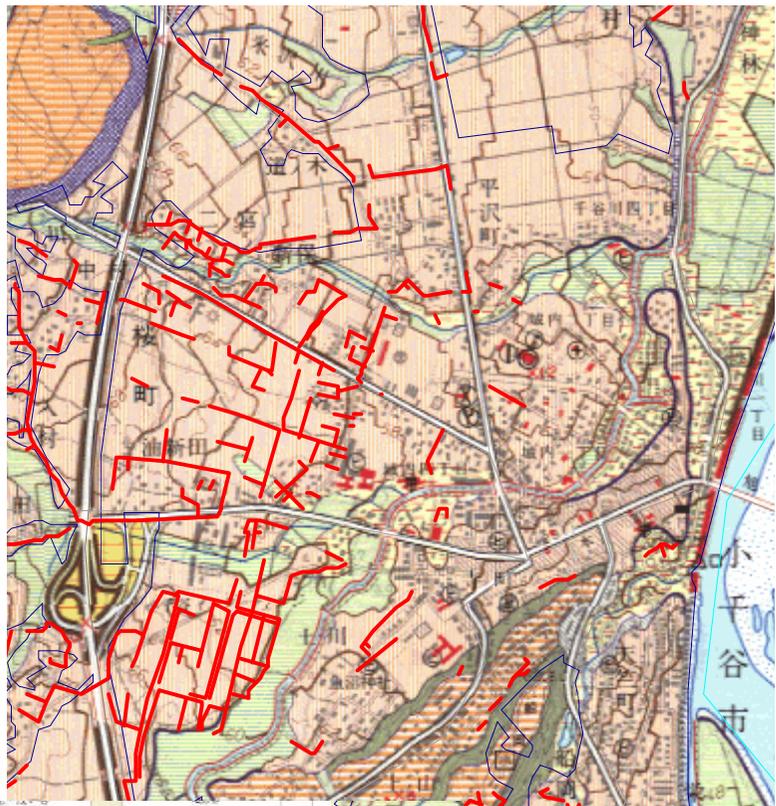
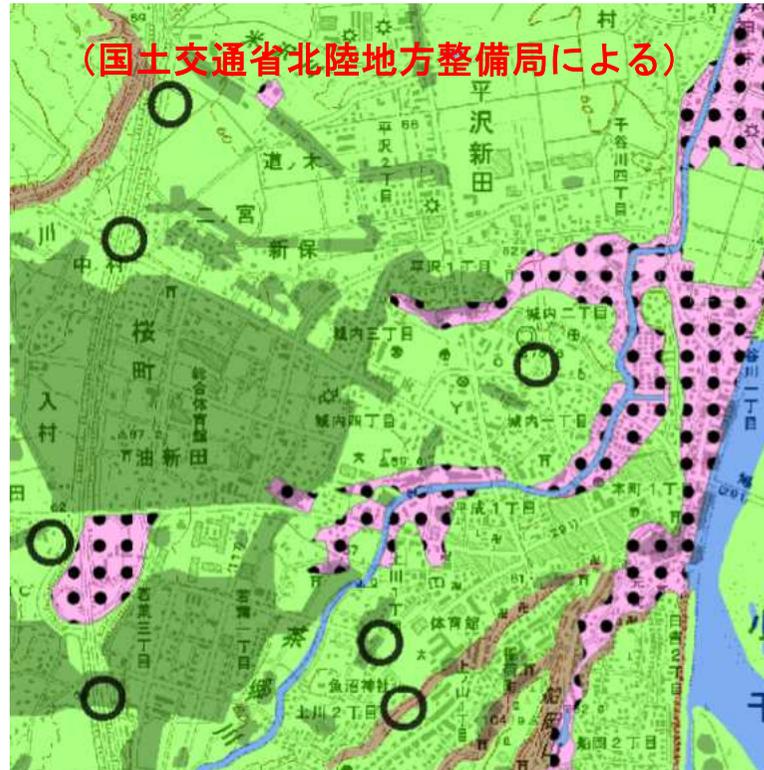
# 2004年新潟県中越地震時の下水マンホール・管渠の被害箇所と液状化ハザードマップの比較

さらに、マンホールの浮上り対策箇所の選定が間違っている。。。

→液状化しない軟弱粘土地盤で大きく浮き上がり、液状化し易い砂地盤ではは少ないので、液状化ハザードマップで液状化し易い箇所を選定するのは間違い。

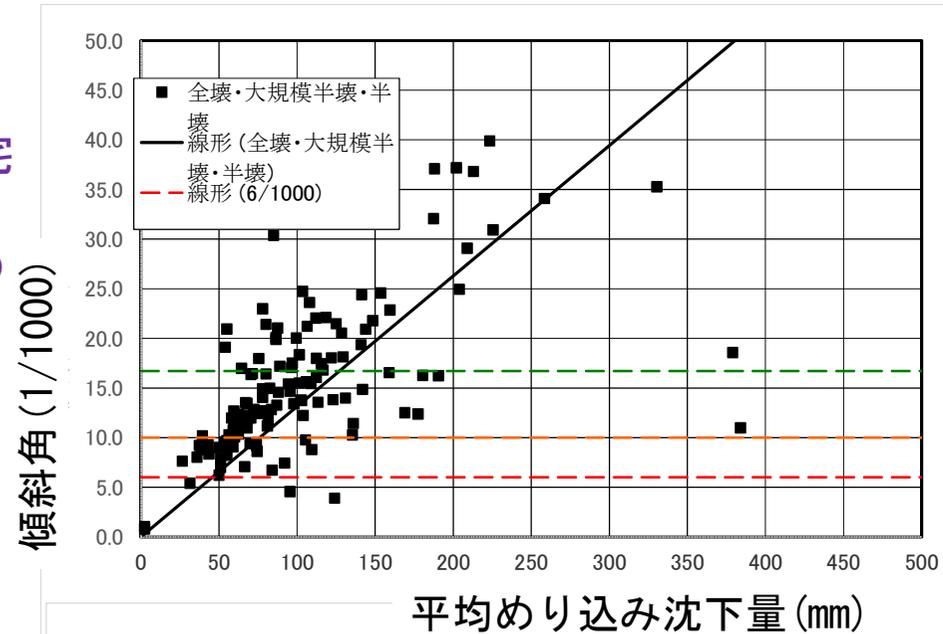
手順4: 東日本大震災における  
めり込み沈下量と傾斜角の  
実測の関係をを用いて  
めり込み沈下量から傾斜角  
を推定する

千葉市と習志野市(住宅が  
密集している地区)の  
データのみ

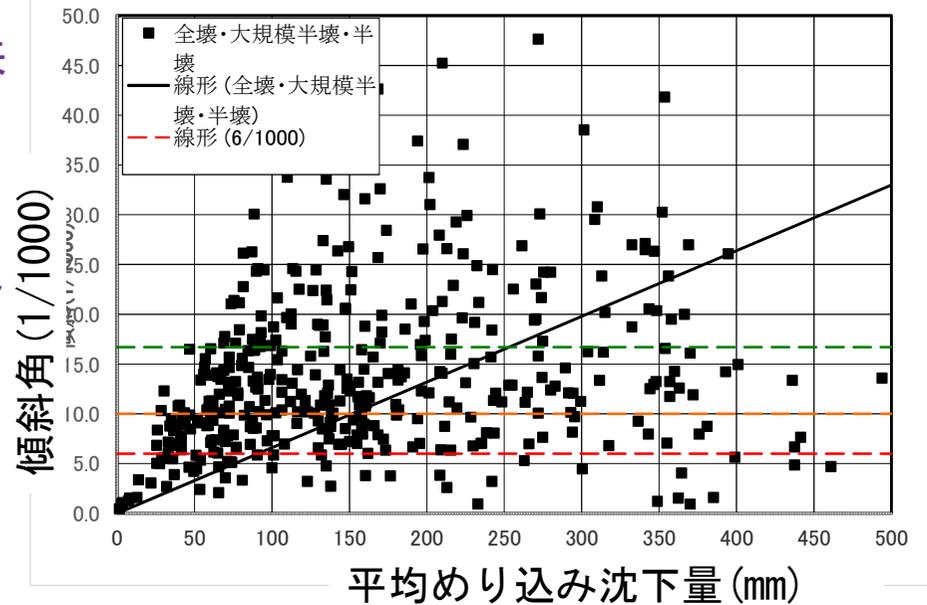
神栖市と潮来市(住宅が  
あまり密集していない地区)  
のデータのみ

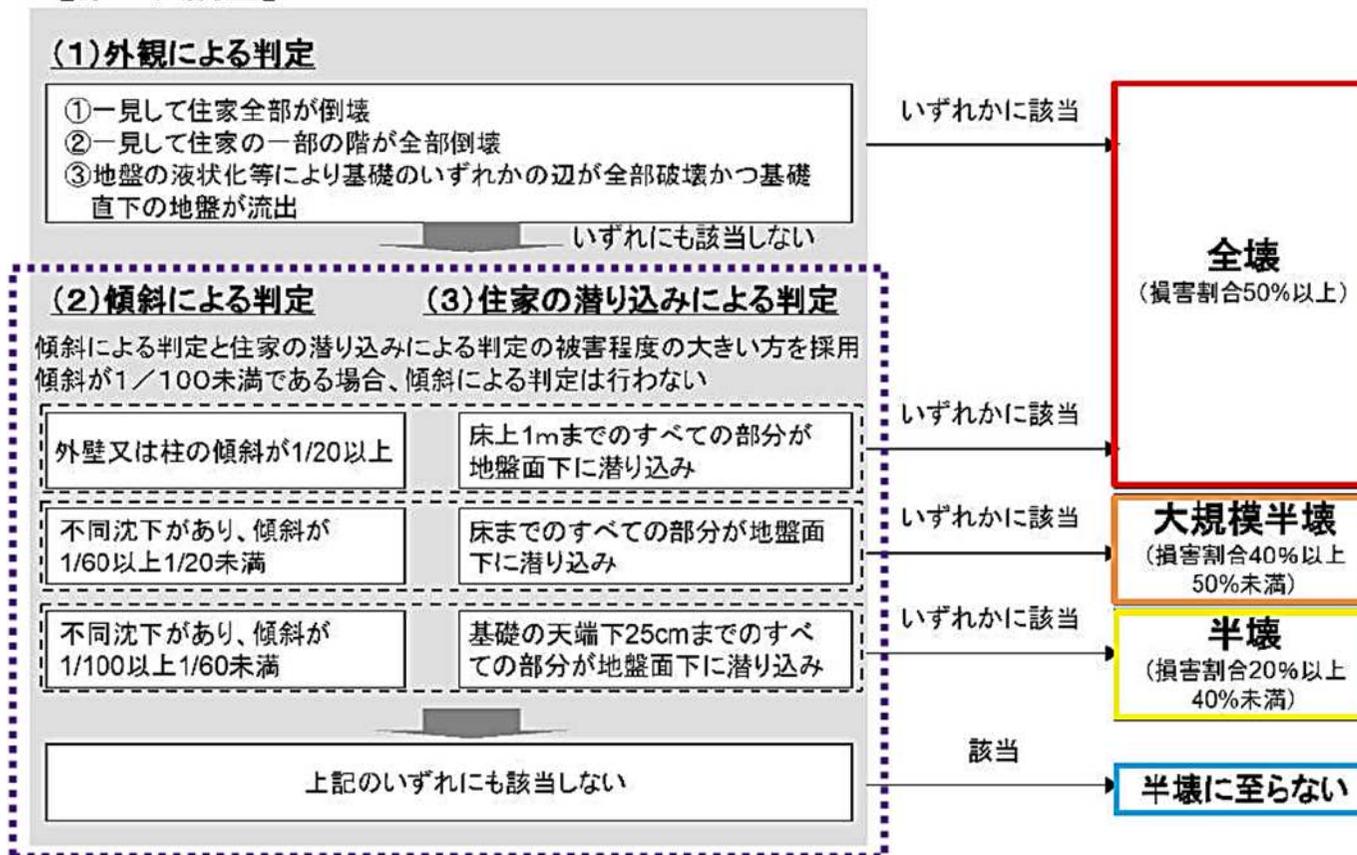
(国土交通省による) 図-4.5 液状化等の地盤災害による被害認定フロー

## 手順5：傾斜角やめり込み沈下量によって家屋の被災程度を判断する

前述した東日本大震災で液状化が発生した箇所での調査結果例では、液状化による戸建て住宅のめり込み沈下量は、50.7 cmとなり  $\theta = 35/1000$  となって、内閣府の「災害に係る住家の被害認定基準運用指針 令和3年3月」<sup>1)</sup>に従うと、「大規模半壊」となると推定された。

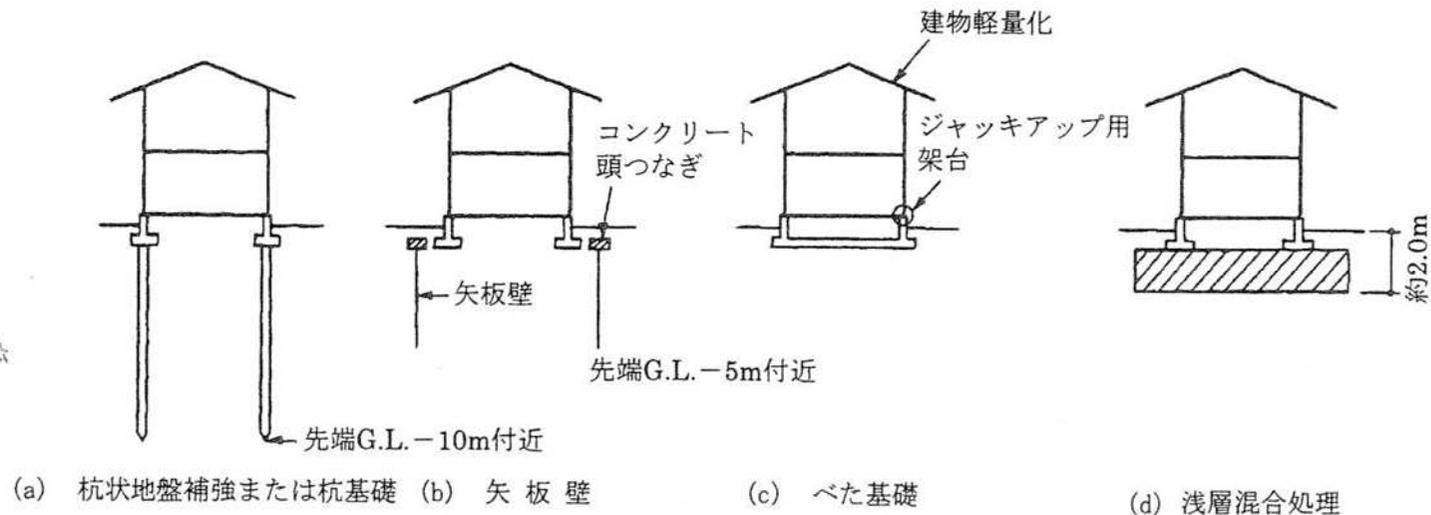
## 東日本大震災前に「日本建築学会：小規模建築物基礎設計の手引き（1988）」に示されていた対策方法

注：東日本大震災ではべた基礎の建物で液状化により沈下したものがあったので、べた基礎は液状化対策として十分ではない場合もある。

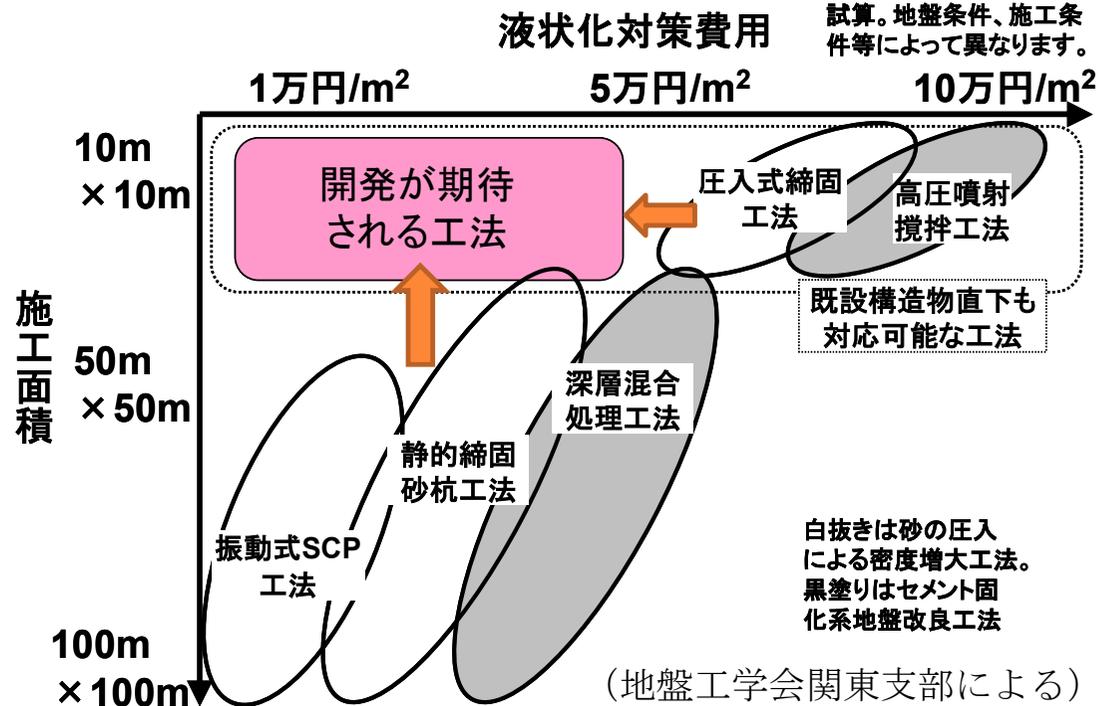
### 施工面積と対策工費の関係

大型の施工機械で大量施工が可能になるほどコストは低い。施工面積が小さいと施工機械が小型化して施工能率が低下したり、運搬費用などの間接的な費用がコストに占める割合が大きくなりコストは高くなる

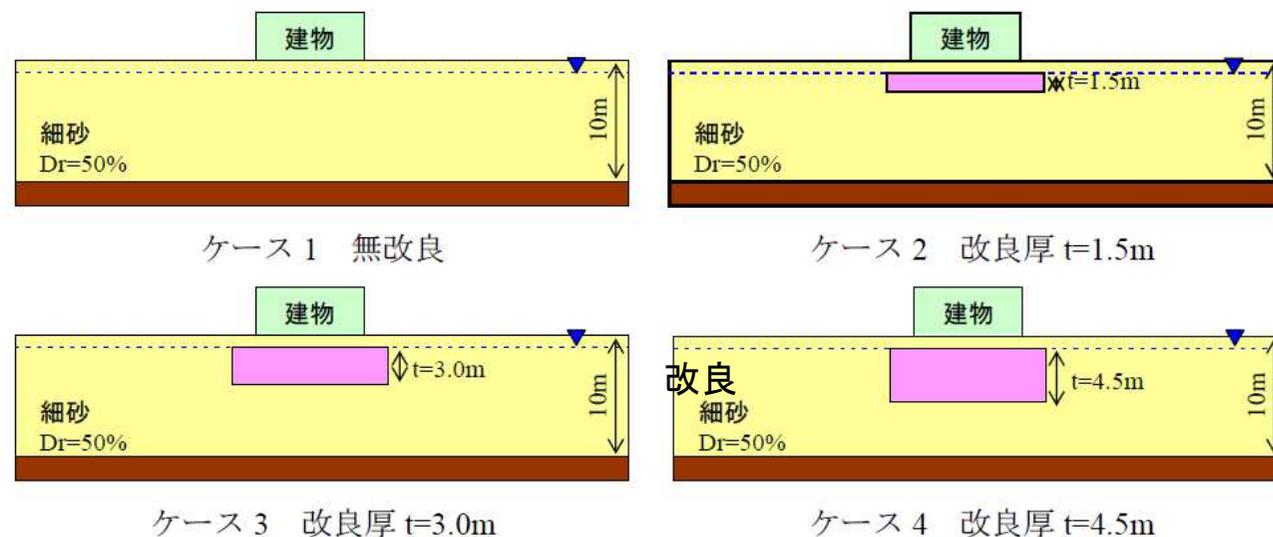
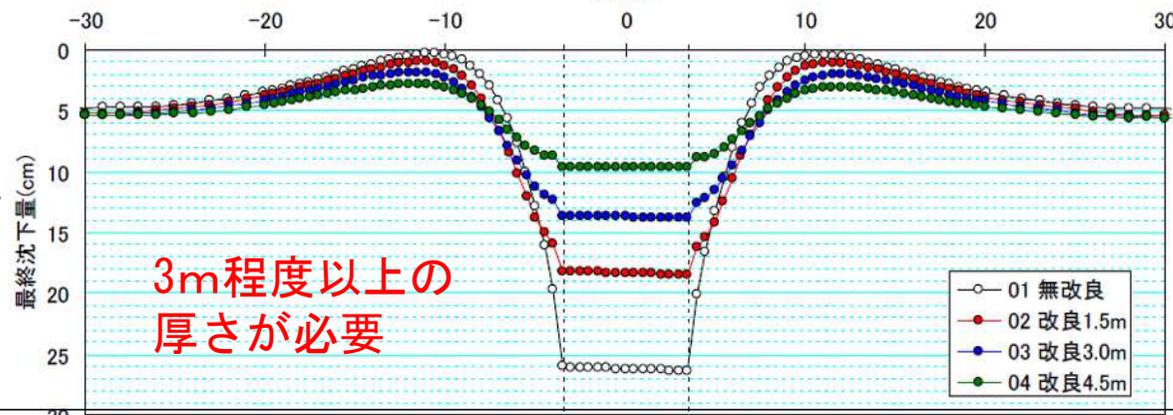
## 浅層盤状改良の厚さとめり込み地下量の関係に関する検討

詳細な有効  
応力解析  
GEOASIAによ  
る解析結果

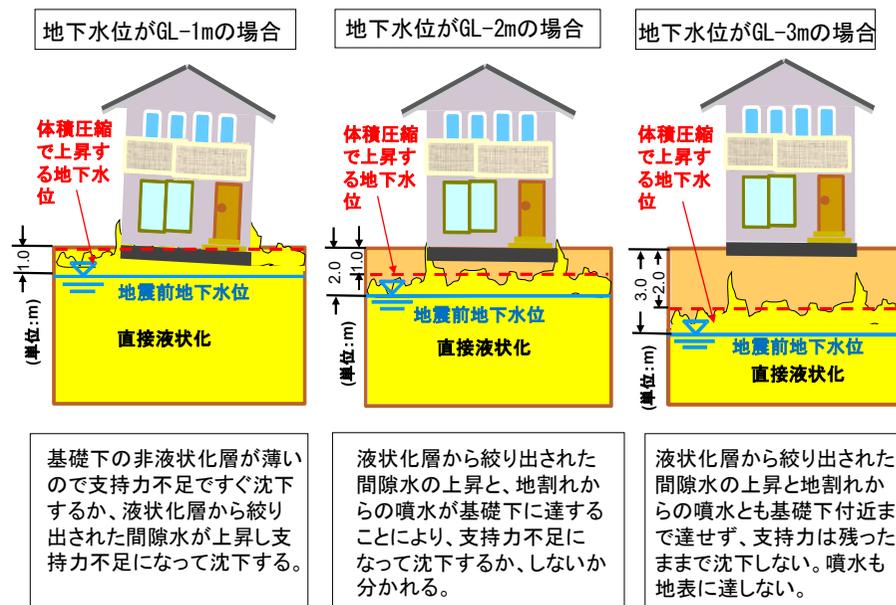
地下水位を3m程度の深さまで下げておくとめり込み沈下し難いメカニズムとして考えられる一案

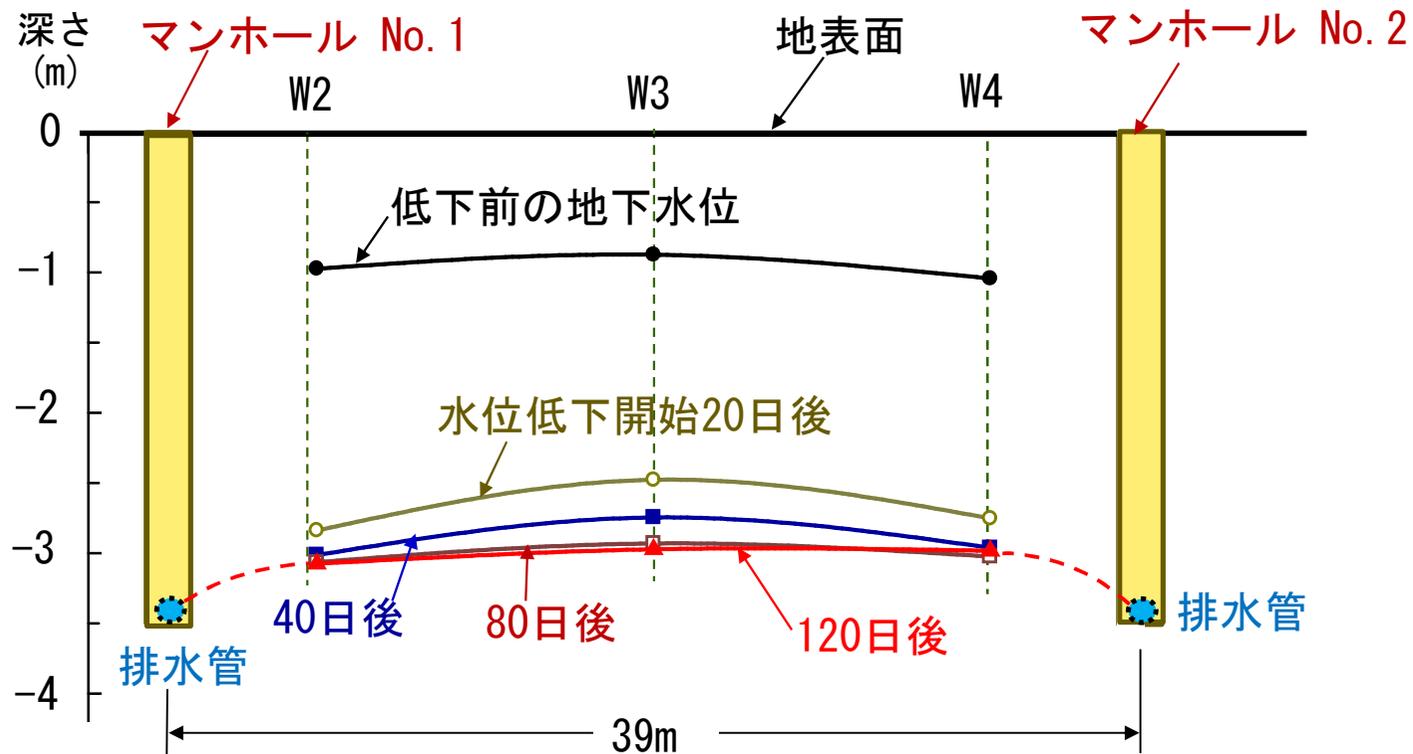
### 3) 水位低下のための排水管や浅井戸の設置間隔

- ①当初は宅地内へも排水管を設置することを想定
- ②実証実験結果によると、40m程度離れた道路だけに設置する配置で宅地内の地下水位も下がった。→宅地内への設置は不要になった。

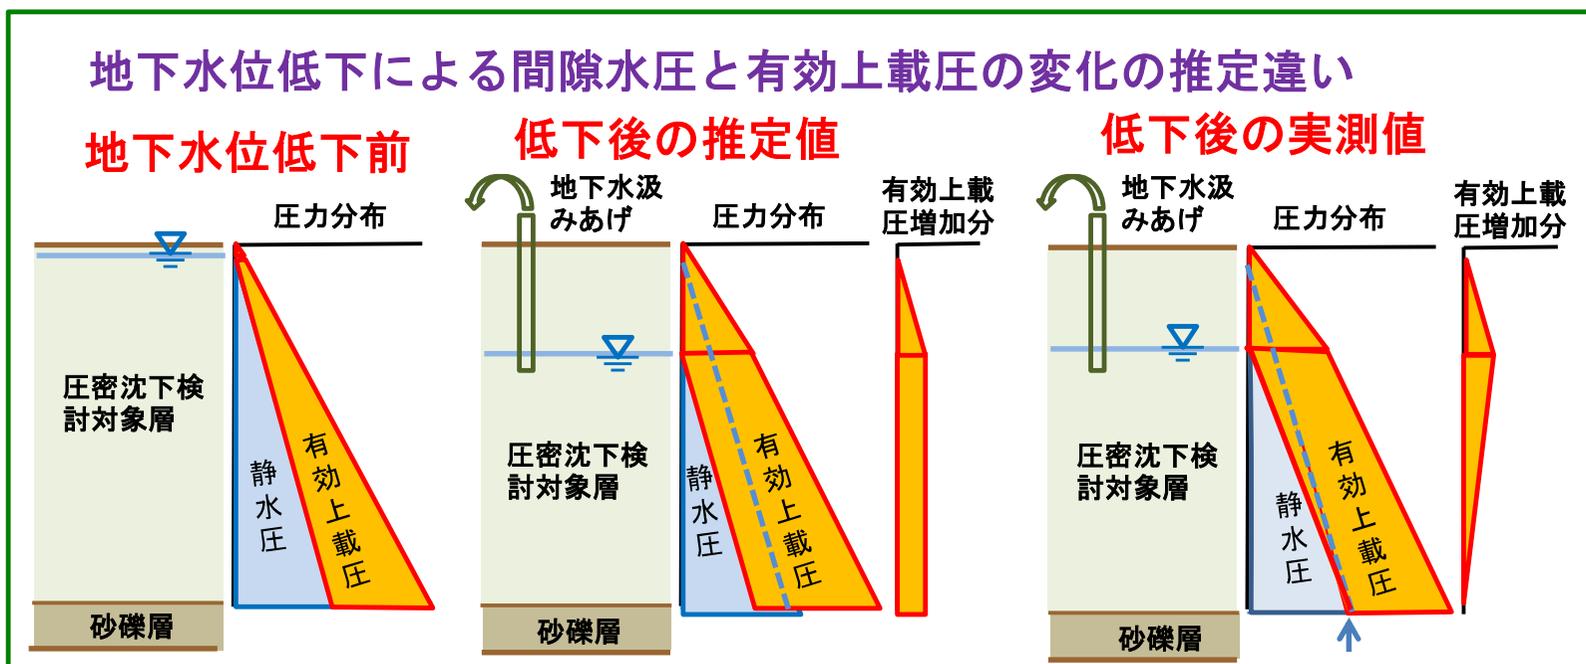
#### 4) 地下水位低下に伴う地盤の沈下量の推定方法

- ①従来の方法：大きな沈下量
- ②実証実験や詳細な地盤によって得られた知見：沈下量は少ない
  - <理由1> 間隙水圧の低下分布が仮定と異なる
  - <理由2> 表層が過圧密になっていることが多い

都市名	実験結果	
	期間	地表面沈下量 (cm)
神栖市	60 日後	0.1 ~ 0.5
我孫子市	最終	約 5

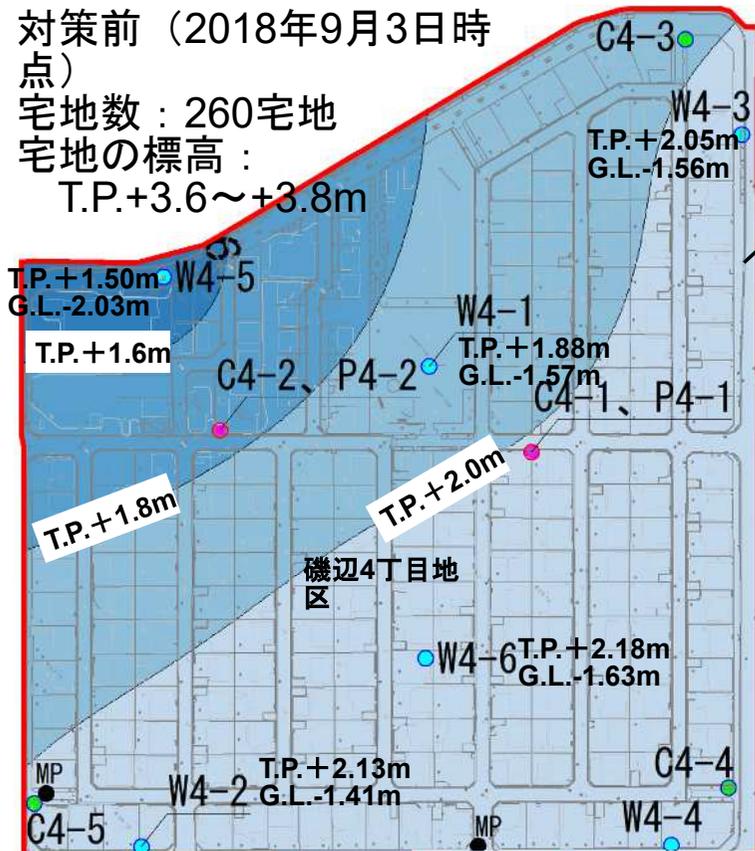
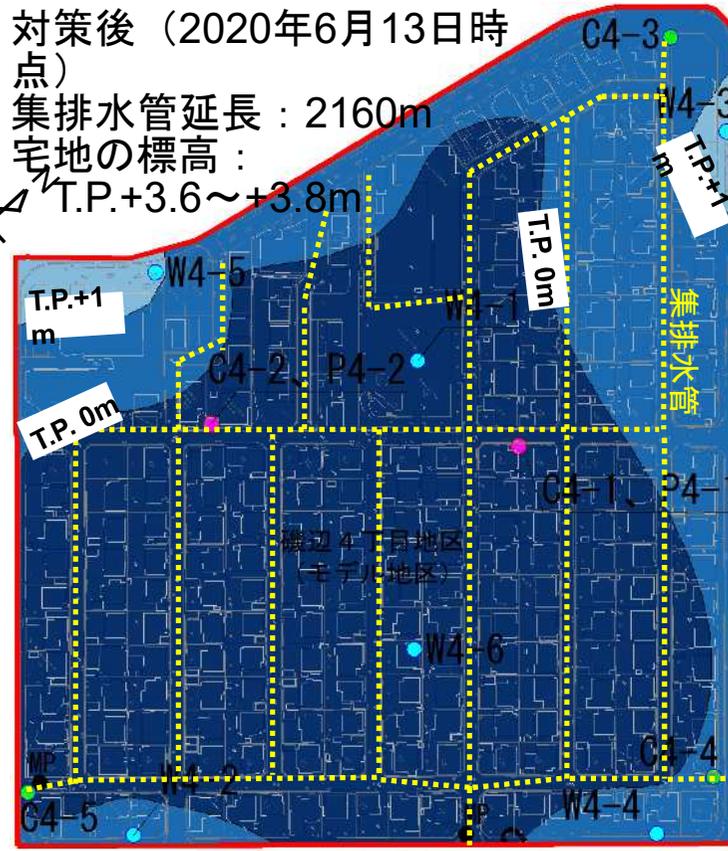
# 千葉市美浜区磯辺4丁目の集排水管位置と地下水位低下結果

対策前（2018年9月3日時点）

対策後（2020年6月13日時点）

集排水管延長：2160m

すべての地点がCでないことを確認して  
事業終了
