「体育館の床板の剥離による事故防止について—子供たちを守るために—」  
について（通知）

## 体育館の床板の剥離による事故防止について

— 子供たちを守るために —

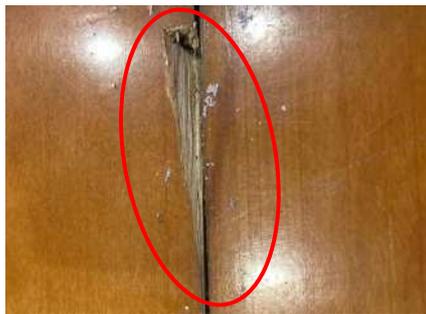
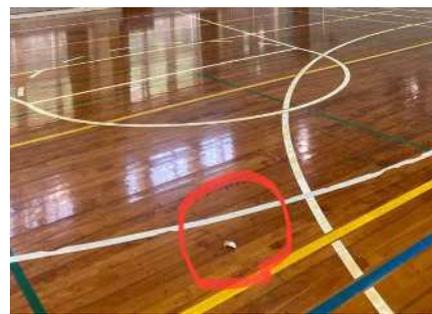
### 沖縄県内の公立小学校

バレーボールで飛び込んだ際に、剥離した床板が左腰部に刺さり負傷する事故が発生。

(木片寸法：0.5cm×5cm)

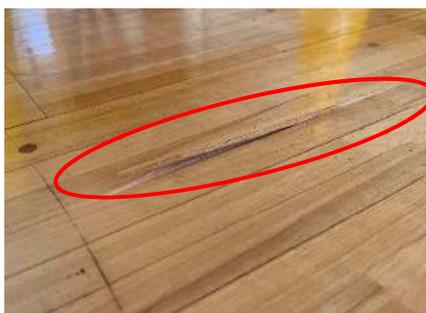
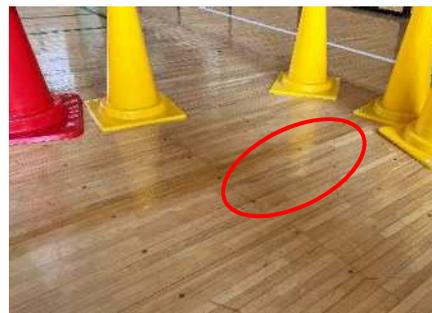
### 群馬県内の公立中学校

バレーボール部の練習試合中、飛び込んだ際に、床板の継ぎ目がシャツにかかって剥離した床板が、鋭角の形状で右腹部に刺さり負傷する事故が発生。

(木片寸法：12mm×30cm)

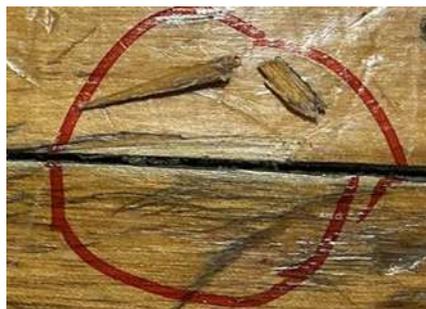
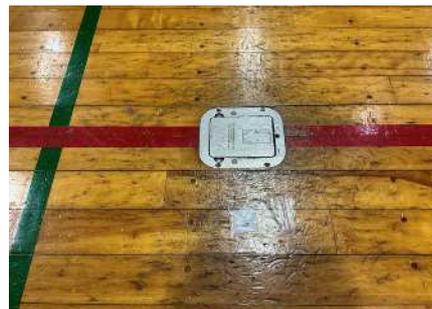
### 東京都内の公立中学校

体育の授業中、滑りながら床に座った生徒の臀部に剥離した床板が刺さり負傷する事故が発生。(支柱の仮置きで床板が傷ついていた)

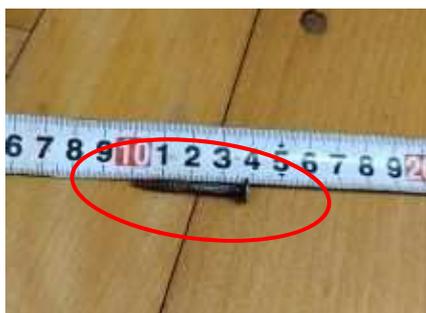
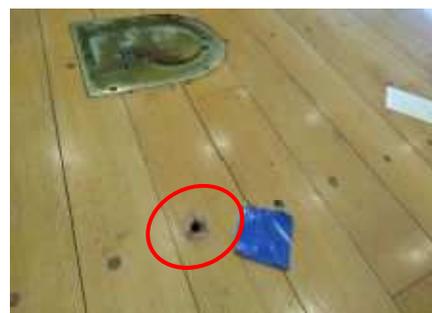
### 宮城県内の公立小学校

バレーボールの部活動中、生徒が滑り込みをした際に、床板から露出していたねじ頭により膝に裂傷を負う事故が発生。(老朽化により、木栓が外れ、ねじ頭が露出していた)

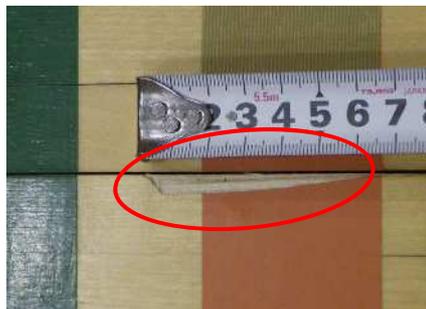
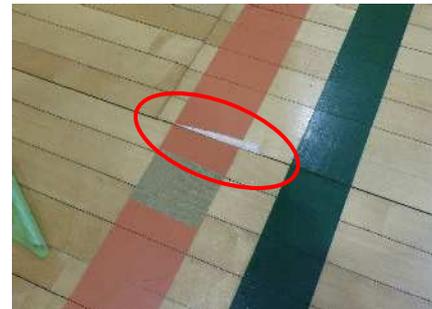
### 東京都内の公立小学校

学校開放利用団体の活動中、団体に所属する児童の臀部に剥離した床板が刺さり負傷する事故が発生。

(木片寸法：7cm×0.6cm)

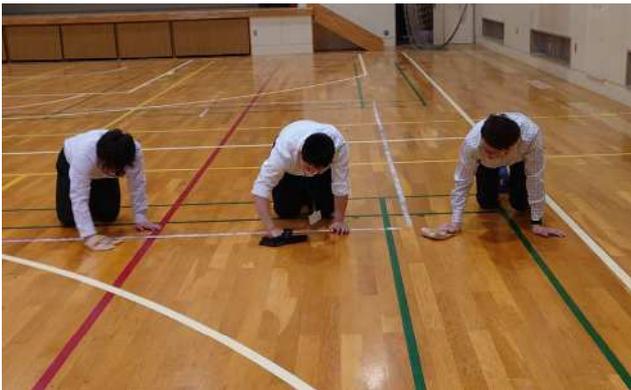
担当範囲を定め、近い距離で点検を実施している例

例えば、目視による点検を行う場合も、体育館の床面から近い距離で、ゆっくりとしたスピードで、確実に確認を行う方法がある。

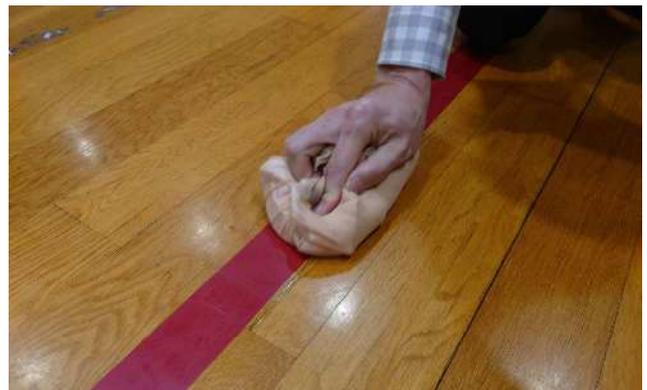
ストックングや柔らかい布等を用いた点検の例

目視と併せてストックング等の柔らかい布を使用し、床板の長手方向（板目の長い方）に両方向から満遍なくふき取りを実施し、危険なササクレ・割れ・欠け等の破損等により、ひっかかり等がないか確認する触診による点検方法もある。

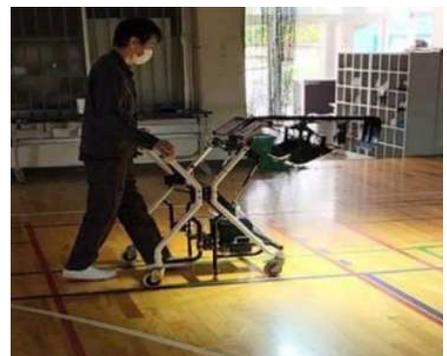
ロボットを用いた撮影・点検の様子  
※（一社）生涯スポーツ社会創成研究所の作成資料より引用

- 目視点検や触診点検でも見落としやすい床面のササクレやササクレにつながる小さな割れや欠けを効果的かつ効果的に検出するロボット等の新技術も、近年、開発されている。
- 作業人員の削減、webアプリケーションや自動生成された図版による損傷個所の位置情報把握が可能になり、効果的な点検の実施が可能。
- また、点検範囲の網羅性の確保、点検基準の統一化といった、効果的な感知・点検の実施が可能。

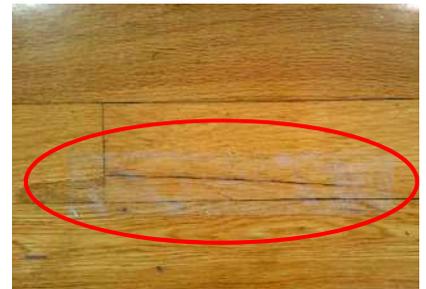
傷、割れ等を発見した場合は、危険個所の使用禁止またはテープを貼り応急措置を行い、できるだけ速やかに床板の専門業者に相談すること。

応急措置には、ライン用テープなど粘着力の弱いものを使用する。色付きのテープは不具合箇所の確認がしやすい。ガムテープは、剥がす際に塗膜や床板の表面材まで剥がしてしまう恐れがあるため使用しない。

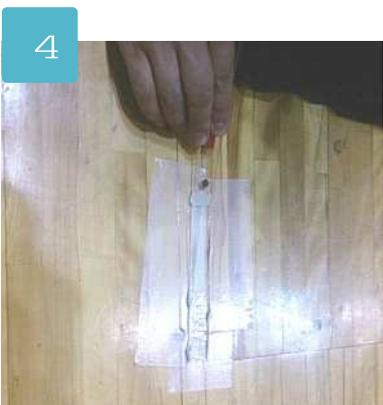
4 ヘラで表面を整える

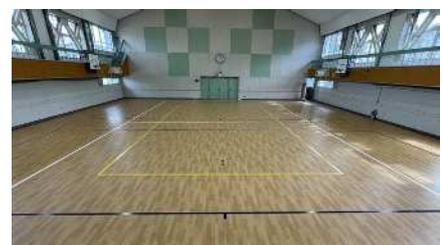
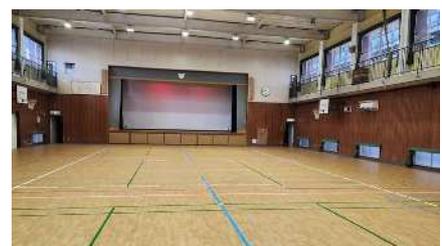
取組 床シートを用いた体育館床の改修事例

- 近年発生した床板剥離による負傷事故や維持管理の容易性を踏まえ、床シート（6mm厚程度のもの）を採用（右図）。
- 事故防止のため、市内の学校の体育館の改修を行う際に、床シートへの改修を行う方針としている。
- ボールの跳ね方などの機能面については、利用者から問題等は報告されていない。
- 令和5年に5校、令和6年に13校の改修工事を実施している。

※床シートを用いた体育館でも日常点検を適切に実施し、不具合を発見した際は速やかに専門家に相談すること
