## 10.11 景観

## 10.11.2 予測

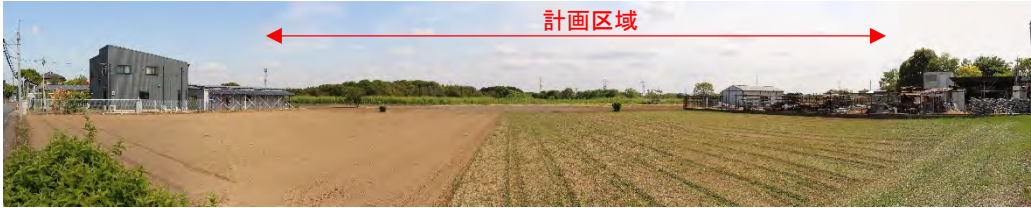
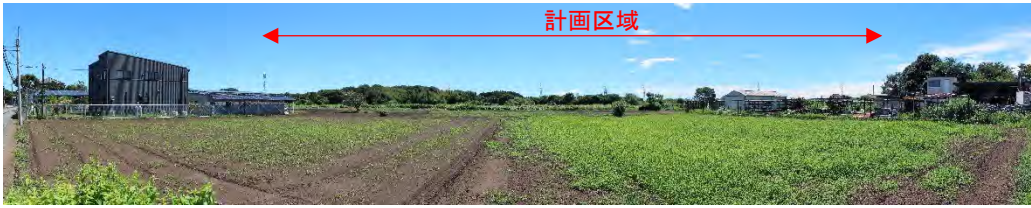
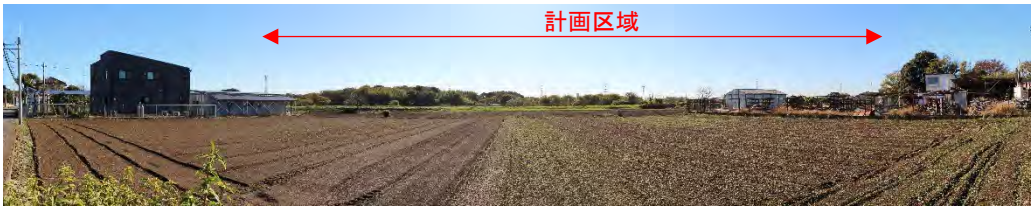
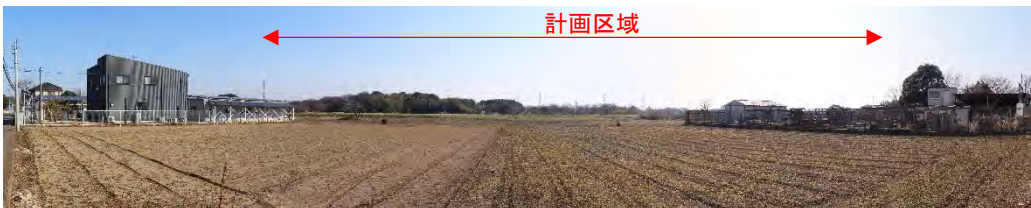
表 10.11-12 調査結果（眺望景観：①計画区域近傍北側集落）

地点名	① 計画区域近傍北側集落
眺望景観	計画区域の北側にある久喜市菖蒲町下栢間の集落内からの眺望景観。計画区域までは畑や河川（元荒川）があるが、遮るものはなく、主に計画区域の北側を視認できる。また、季節変化に伴う視認状況の変化はほぼない。
計画区域からの方向/距離	北/約 140m/中景
春季

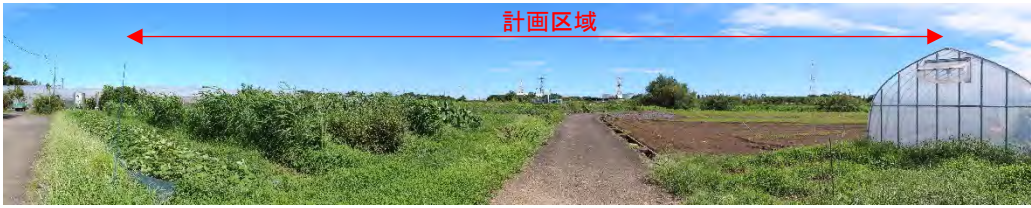
表 10.11-13 調査結果（眺望景観：②計画区域近傍西側集落）

地点名	② 計画区域近傍西側集落
眺望景観	計画区域の西側にある久喜市菖蒲町下栢間の集落内からの眺望景観。計画区域までは畑、河川及び河川の付随施設があるが、遮るものはなく、主に計画区域の西側を視認できる。また、季節変化に伴う視認状況の変化はほぼない。
計画区域からの方向/距離	西/約 90m/近景
春季	 
夏季

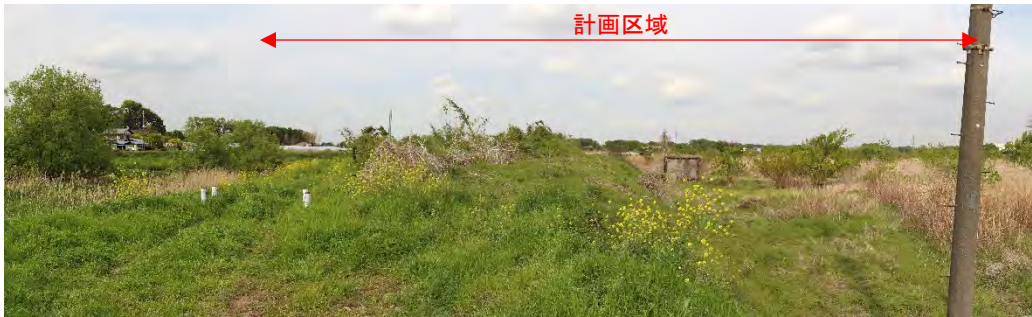
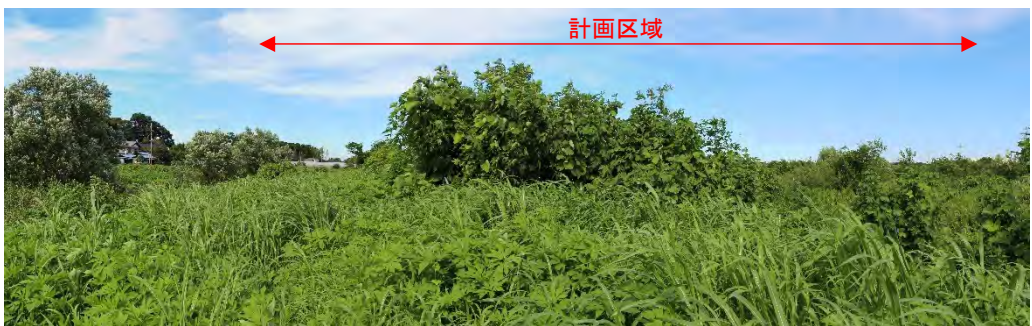
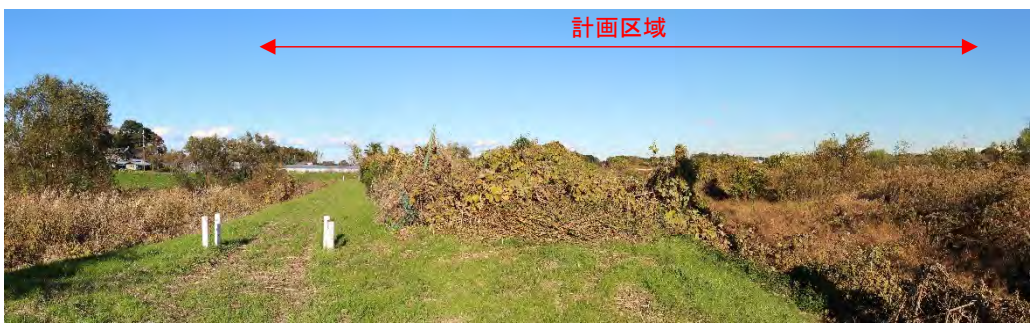
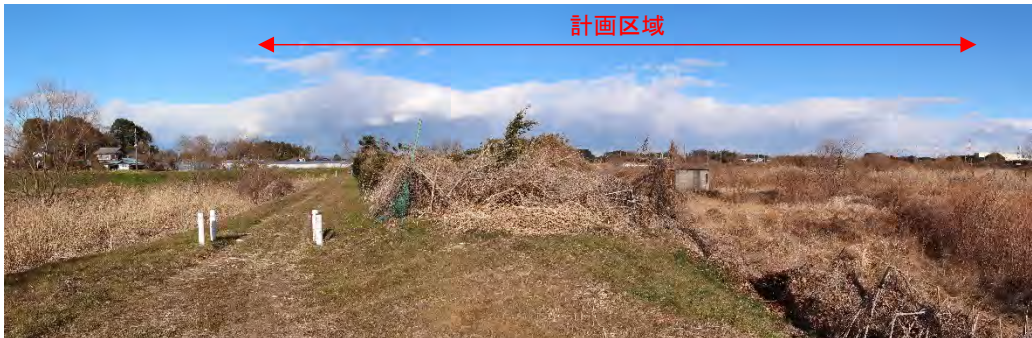
表 10.11-14 調査結果（眺望景観：③備前堤）

地点名	③ 備前堤
地点概要	計画区域の南西側に位置する蓮田市の観光名所の「備前堤」からの眺望景観。計画区域方面には畑や水田が広がっており、夏季には草が繁茂して計画区域を視認しづらくなるが、建築物などの遮るものはないため、計画区域を見通すことができる。
計画区域からの方向/距離	西/約 10m/近景
春季

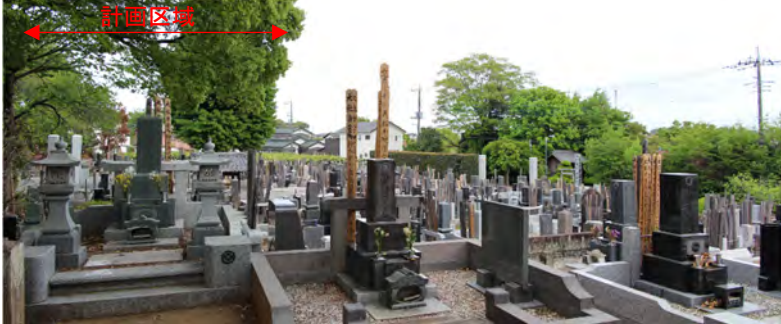
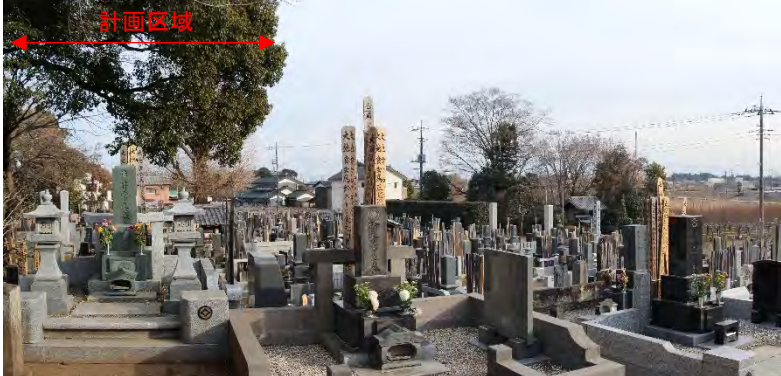
表 10.11-15 調査結果（眺望景観：④幸福寺）

地点名	④ 幸福寺	
地点概要	計画区域の西側に位置する寺院からの眺望景観。計画区域方面には、墓地や住居、樹木があり、計画区域はほとんど視認できない。また、季節変化に伴う視認状況の変化はほぼない。	
計画区域からの方向/距離	西/約 640m/遠景	
春季

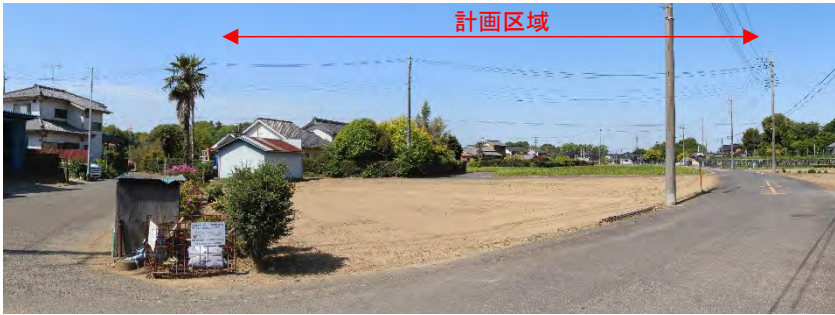
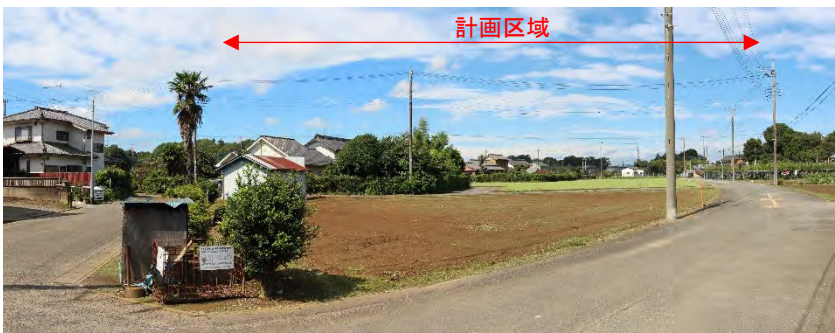
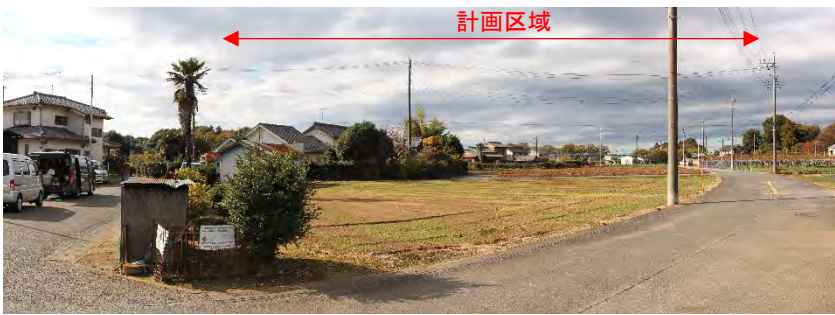
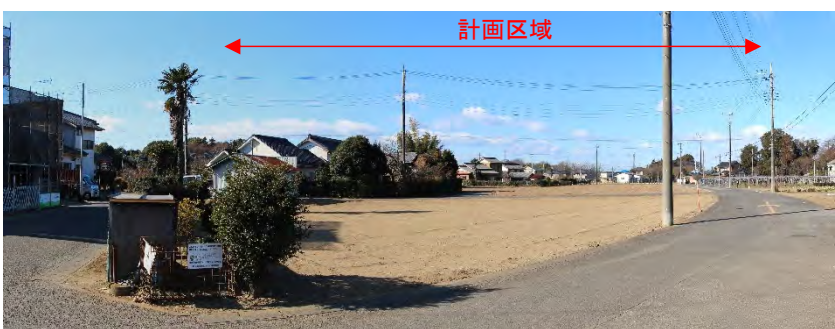
表 10.11-17 調査結果（眺望景観：⑥天照寺）

地点名	⑥ 天照寺
地点概要	計画区域の東側の集落内からの眺望地点。計画区域方面には、住居や畑、樹林があり、計画区域を視認することができない。また、季節変化に伴う視認状況の変化はほぼない。
計画区域からの方向/距離	東/約730m/遠景
春季

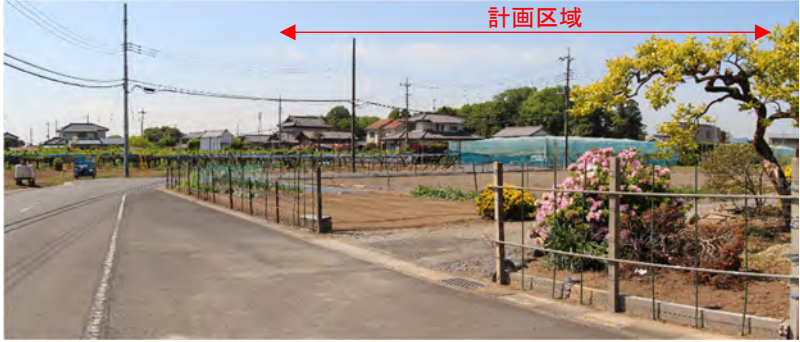
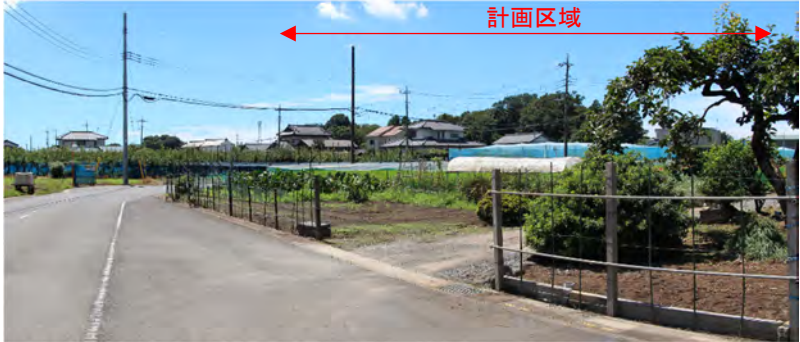
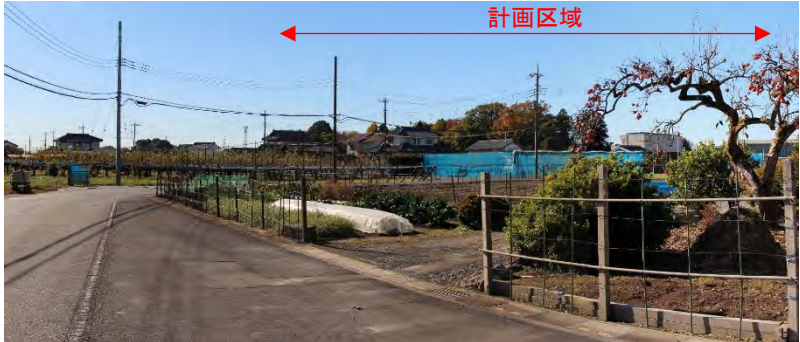
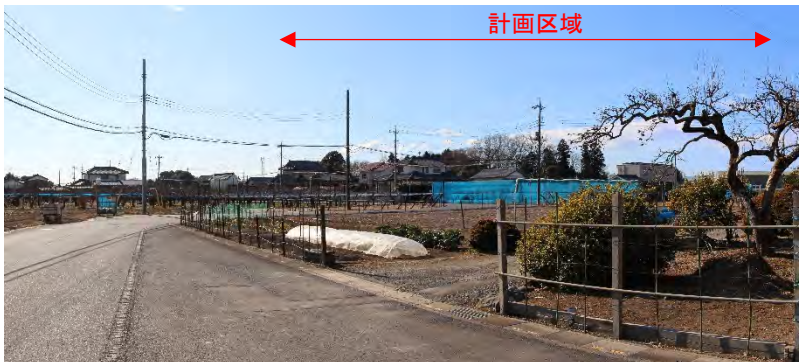
表 10.11-18 調査結果（眺望景観：⑦久喜市菖蒲町柴山枝郷（南側））

地点名	⑦ 久喜市菖蒲町柴山枝郷（南側）
地点概要	計画区域の北東側にある久喜市菖蒲町柴山枝郷の集落内からの眺望景観。計画区域までは住居や果樹園、樹林があり、計画区域を視認することができない。また、季節変化に伴う視認状況の変化はほぼない。
計画区域からの方向/距離	北東/約 580m/遠景
春季

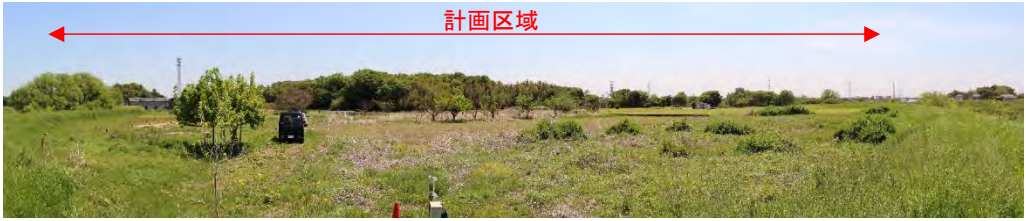
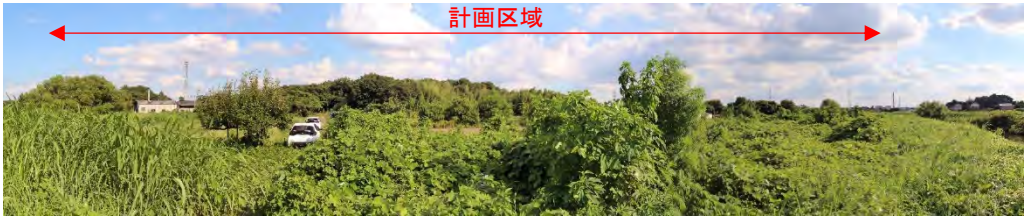
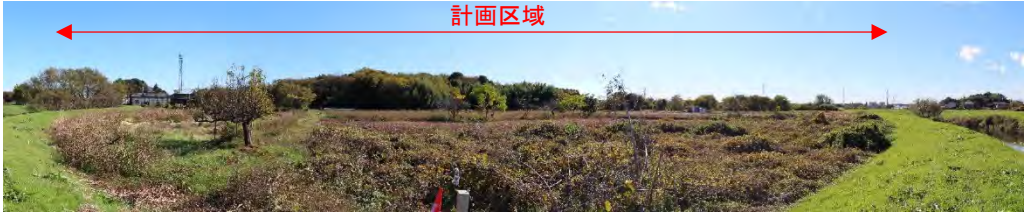
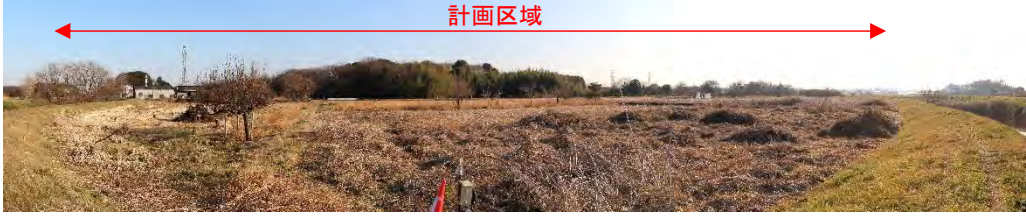
表 10.11-19 調査結果（眺望景観：⑧高都原の雑木林）

地点名	⑧ 高都原の雑木林
眺望景観	計画区域内北東側に分布する雑木林の変化の程度を確認するための元荒川堤防から近景で雑木林を望む眺望景観。雑木林のうち、計画区域に含まれる箇所が視認できる。眺望地点から雑木林までは樹林や建物はなく、遮るものはないが夏季には耕作地周辺の草本の繁茂により雑木林の一部が視認できないことがある。
計画区域からの方向/距離	北/計画区域内/近景
春季

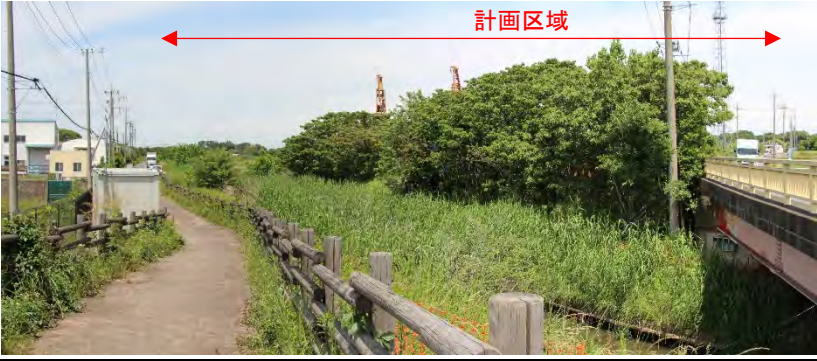
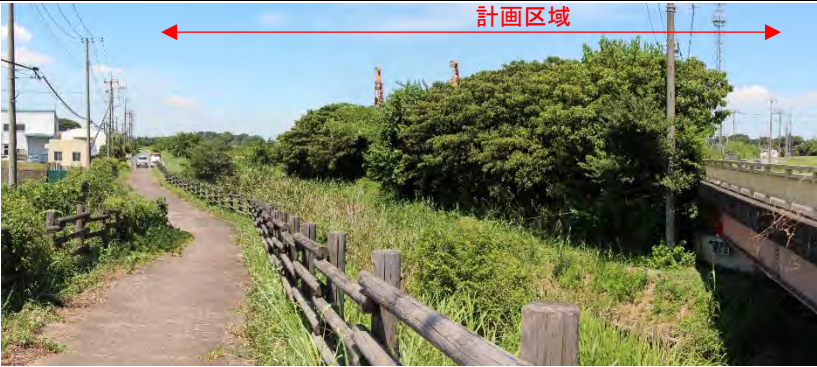
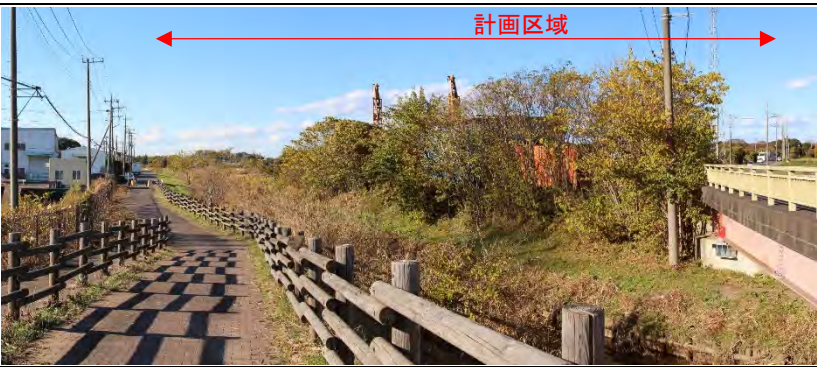
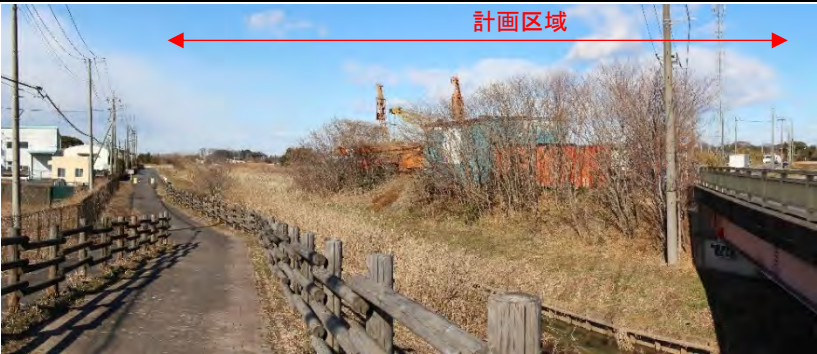
表 10.11-20 調査結果（眺望景観：⑨綾瀬川の水辺景観）

地点名	⑨ 綾瀬川の水辺景観
眺望景観	計画区域内南東側の盛土による綾瀬川の水辺景観の変化の程度を確認するための河川管理道路から近景で綾瀬川を望む眺望景観。綾瀬川越しに盛土箇所の一部が視認できる。眺望地点から計画区域の間には樹木や建物があり、盛土箇所の一部が遮られる。冬季には樹木は落葉するが計画区域の視認状況に大きな変化はない。
計画区域からの方向/距離	南東/約 20m/近景
春季

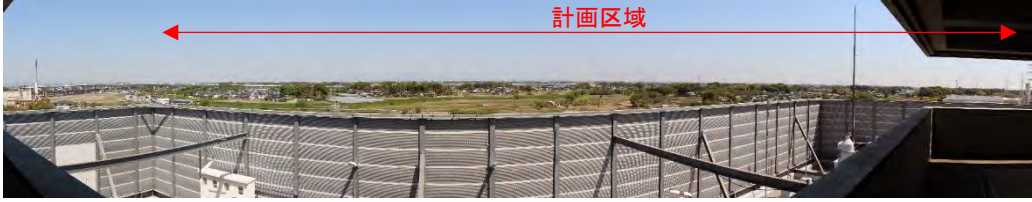
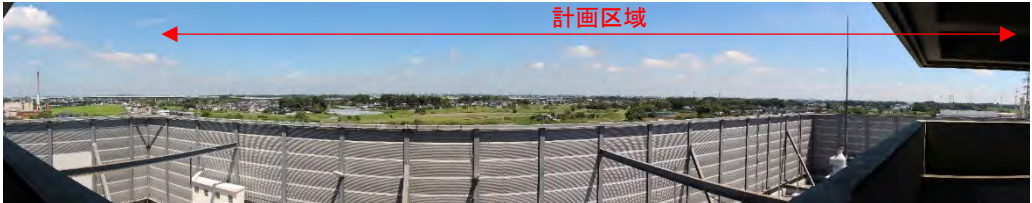
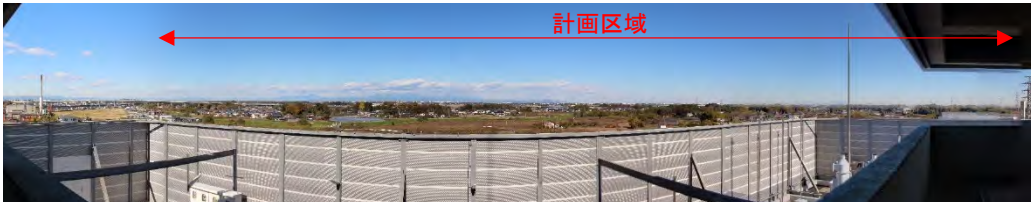
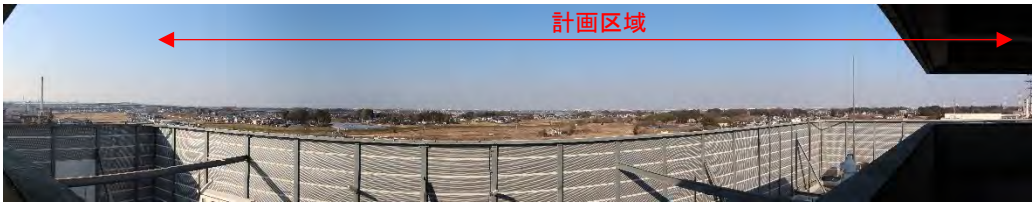
表 10.11-21 調査結果（眺望景観：⑩荒川左岸北部下水道事務所）

地点名	⑩ 荒川左岸北部下水道事務所
眺望景観	計画区域の南側にある荒川左岸北部下水道事務所の屋上からの眺望景観。屋上は一般開放されておらず、立ち入れるのは施設の見学者のみである。施設に設置された防音壁により計画区域の南側は遮られるが、計画区域の北側を全体的に視認できる。季節変化に伴う視認状況の変化はほぼない。
計画区域からの方向/距離	南/約 200m/中景
春季

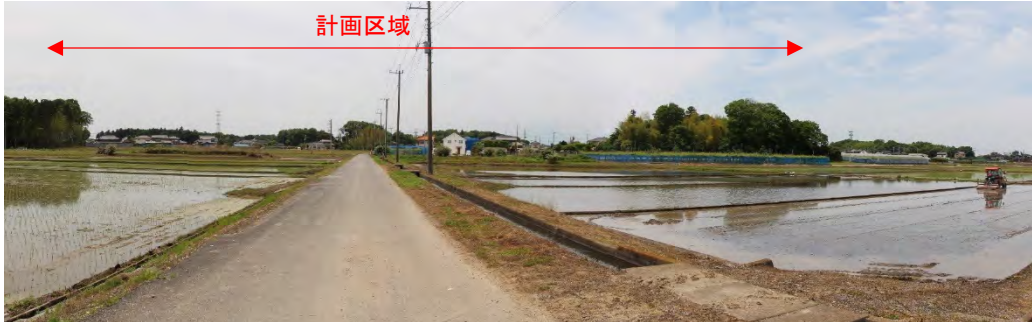
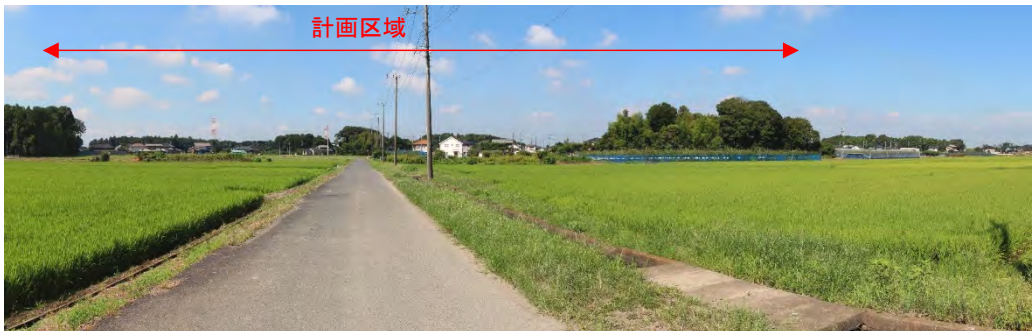
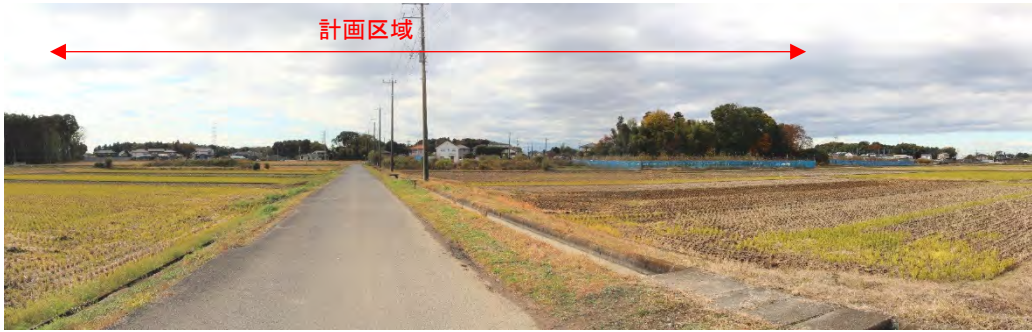
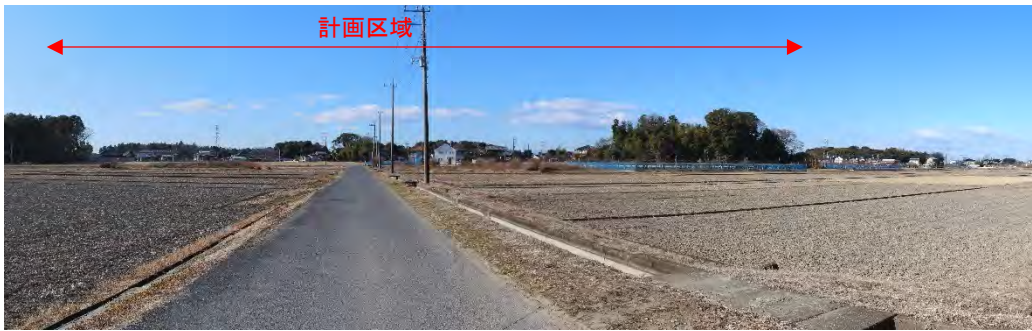
表 10.11-22 調査結果（眺望景観：⑪サイクリングコースの景観）

地点名	⑪ はすだサイクリングコース（田園風景）
眺望景観	計画区域の東側に設定されているはすだサイクリングコースからの眺望景観。計画区域までは、住居や田畑、樹林などがあり、遠方で住居や樹木に遮られ計画区域を視認することができない。また、季節変化に伴う視認状況の変化はほぼない。
計画区域からの方向/距離	東/約1.0km/遠景
春季

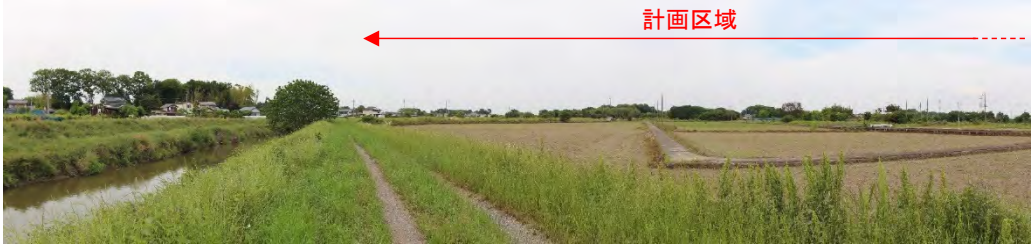
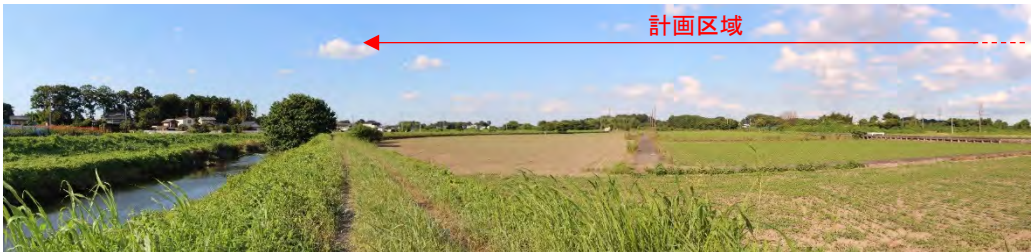
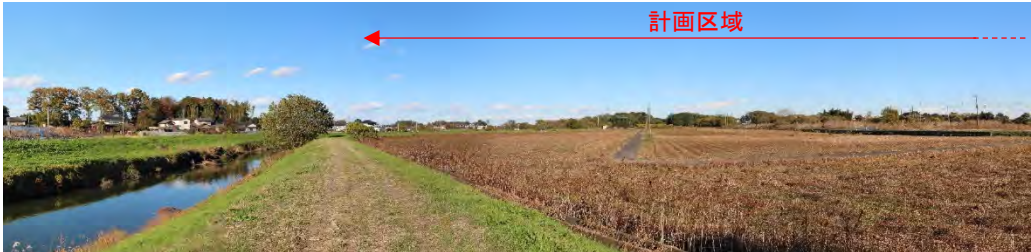
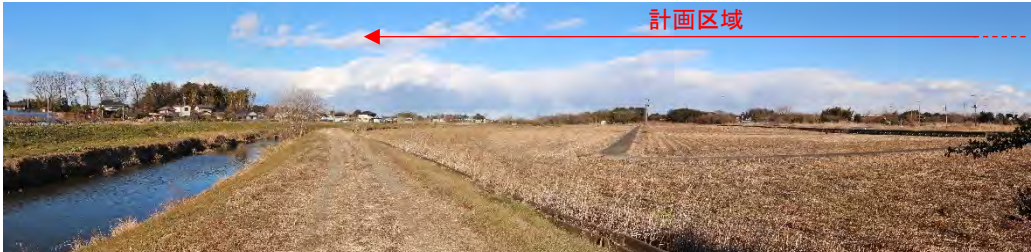
表 10.11-24 調査結果（眺望景観：⑬元荒川の水辺景観）

地点名	⑬ 元荒川の水辺景観
眺望景観	元荒川の水辺景観の変化の程度を確認するための堤防から近景で元荒川の水辺景観を望む眺望景観。眺望地点から計画区域を遮るものはなく、主に計画区域西側を視認することができる。また、季節変化に伴う視認状況の変化はほぼない。
計画区域からの方向/距離	北/隣接/近景
春季

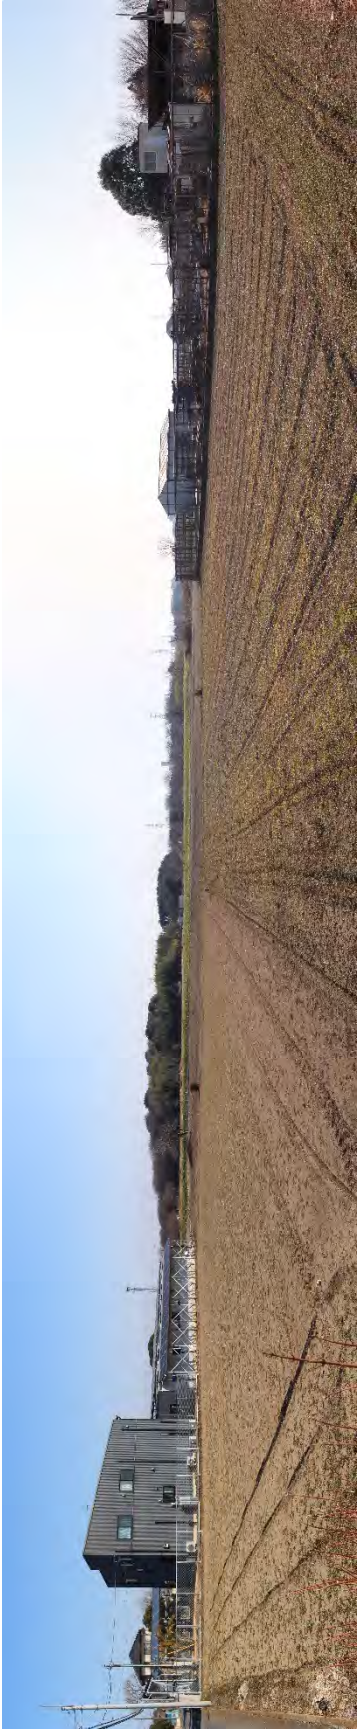
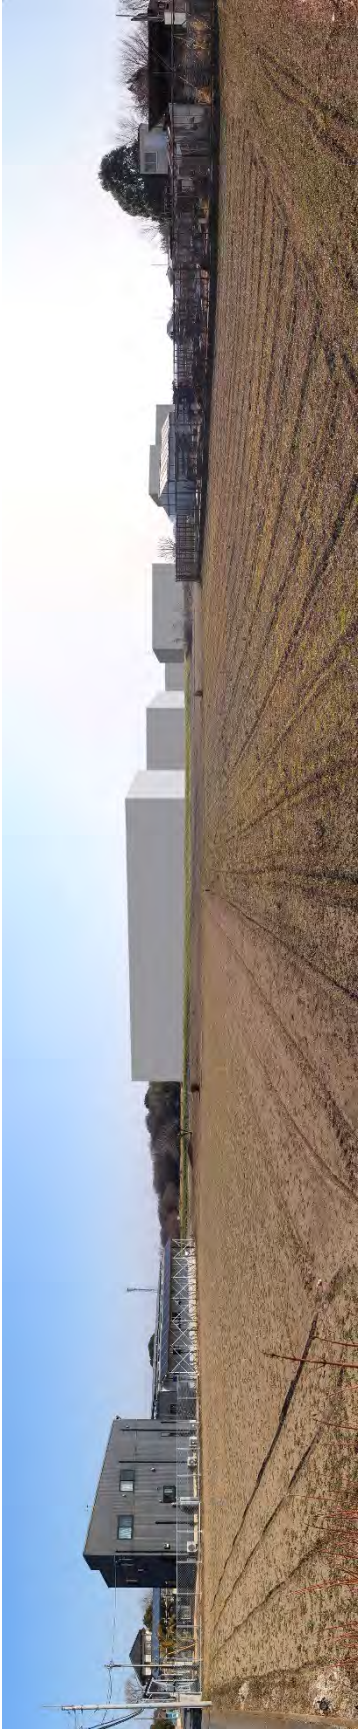
写真 10.11-1 造成地の存在及び施設の存在による眺望景観の変化の程度（地点①）

予測地点	予測結果
① 計画区域 近傍北側 集落	供用時には、視野の正面に進出企業の計画建物が出現し変化が生じる。しかし、計画区域の敷地境界外周部に緩衝緑地帯を設置し、各進出企業に対し、宅地内に緩衝緑地の設置すること、計画建物には周囲の環境と調和する色彩を採用すること、計画建物の配置や大きな形状等は周囲の景観との調和に配慮するなど、眺望景観への影響の緩和に努めるよう要請していく。以上より、変化は生じるものの、環境保全措置の実施により、計画建物は周囲の環境と調和が図られ、耕作地が広がる景観特性に大きな変化は生じないと予測される。
② 計画区域 近傍西側 集落	供用時には、視野の正面に進出企業の計画建物が出現し変化が生じる。しかし、計画区域の敷地境界外周部に緩衝緑地帯を設置し、各進出企業に対し、宅地内に緩衝緑地の設置すること、計画建物には周囲の環境と調和する色彩を採用すること、計画建物の配置や大きな形状等は周囲の景観との調和に配慮するなど、眺望景観への影響の緩和に努めるよう要請していく。以上より、変化は生じるものの、環境保全措置の実施により、計画建物は周囲の環境と調和が図られ、耕作地が広がる景観特性に大きな変化は生じないと予測される。
⑤ 県民活動 総合 センター	供用時には、視野の正面に進出企業の計画建物が出現し変化が生じる。しかし、遠方であり、視野に占める割合が小さく、前面の建物等により一部が遮られ、眺望景観の変化は小さいものと予測される。
⑧ 高都原の 雑木林	高都原の雑木林が改変された時点での影響としては、供用時には主にコナラで構成される雑木林の一部が改変される。ただし、雑木林の改変率は20.7%であるとともに、改変箇所背後となる計画区域外の雑木林は残存することから、雑木林が見える眺望景観に大きな変化は生じないと予測される。また、雑木林が見える眺望地点からは、視野の正面に進出企業の計画建物及び調整池が出現し、改変箇所は計画建物に遮られ、雑木林の改変箇所は視認できないと予測される。
⑨ 綾瀬川の 水辺景観	盛土による綾瀬川の水辺景観への影響としては、供用時には計画区域内は盛土によって地盤が高くなり、視野の正面の綾瀬川の背後に進出企業の計画建物及び街区公園が出現し変化が生じる。ただし、綾瀬川は直接改変されず、盛土高は2m程度であり、盛土が視野を占める割合は小さい。また、各進出企業に対し、宅地内に緩衝緑地の設置すること、計画建物には周囲の環境と調和する色彩を採用すること、計画建物の配置や大きな形状等は周囲の景観との調和に配慮するなど、眺望景観への影響の緩和に努めるよう要請していく。以上より、綾瀬川の水辺景観に変化は生じるものの、環境保全措置の実施により、圧迫感の低減に努めるほか、計画建物は周囲の環境と調和が図られるものと予測される。

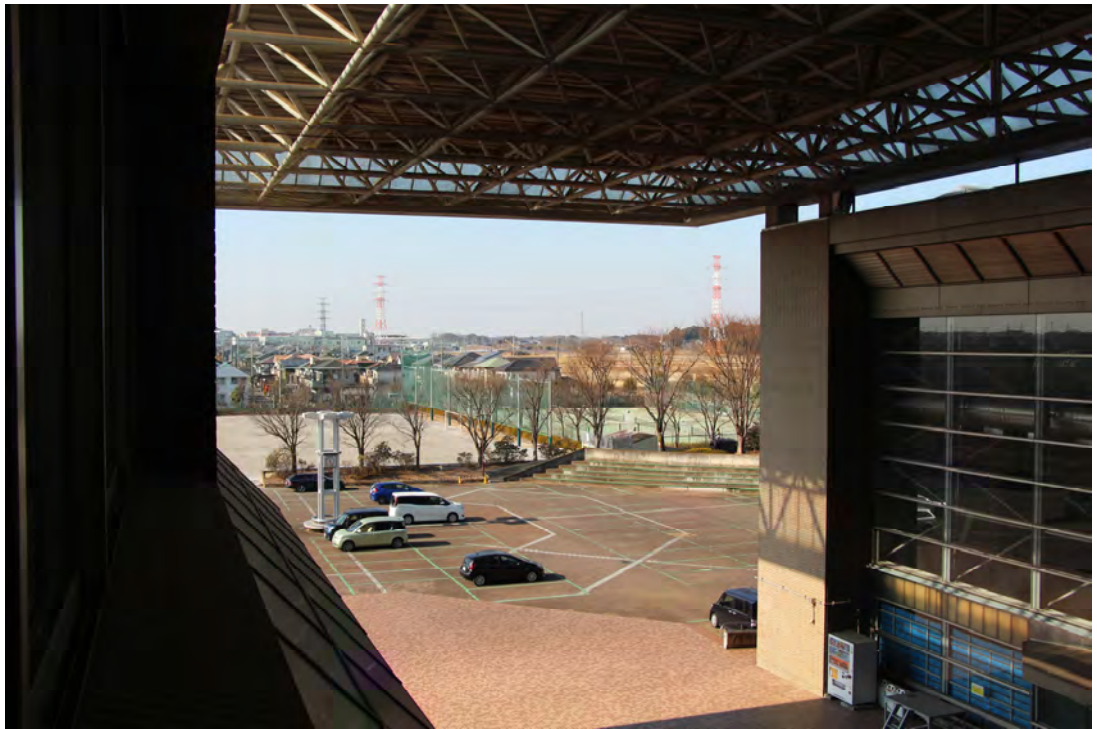
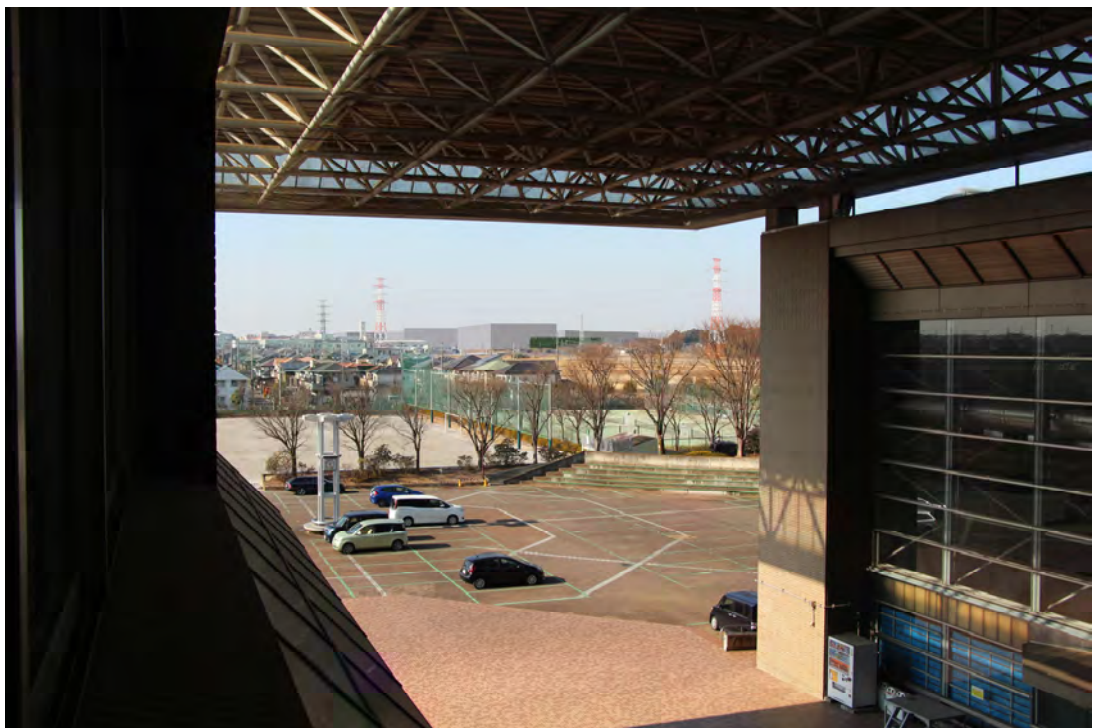
写真 10.11-3 造成地の存在及び施設の存在による眺望景観の変化の程度（地点⑤）

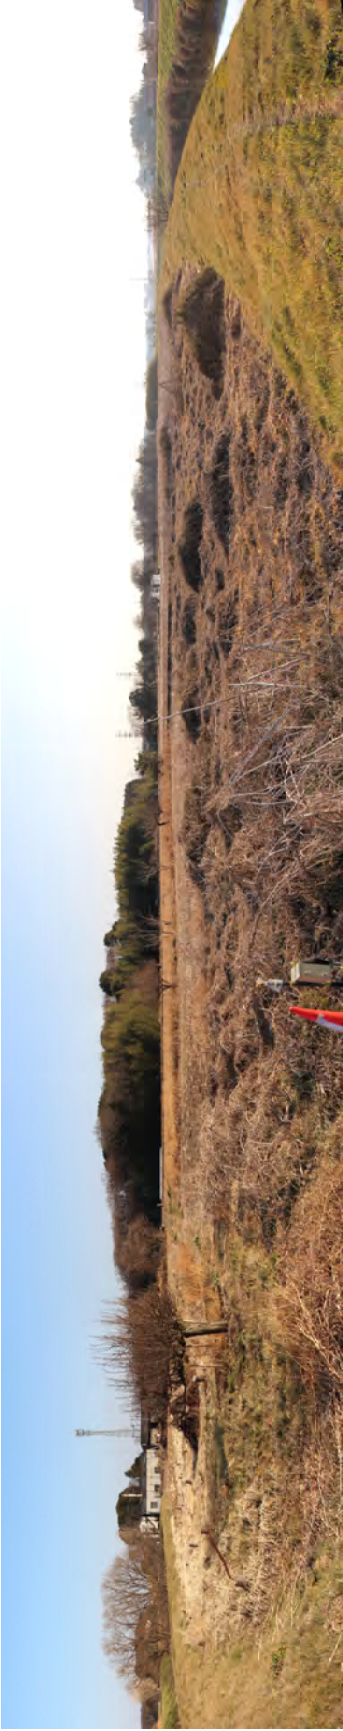
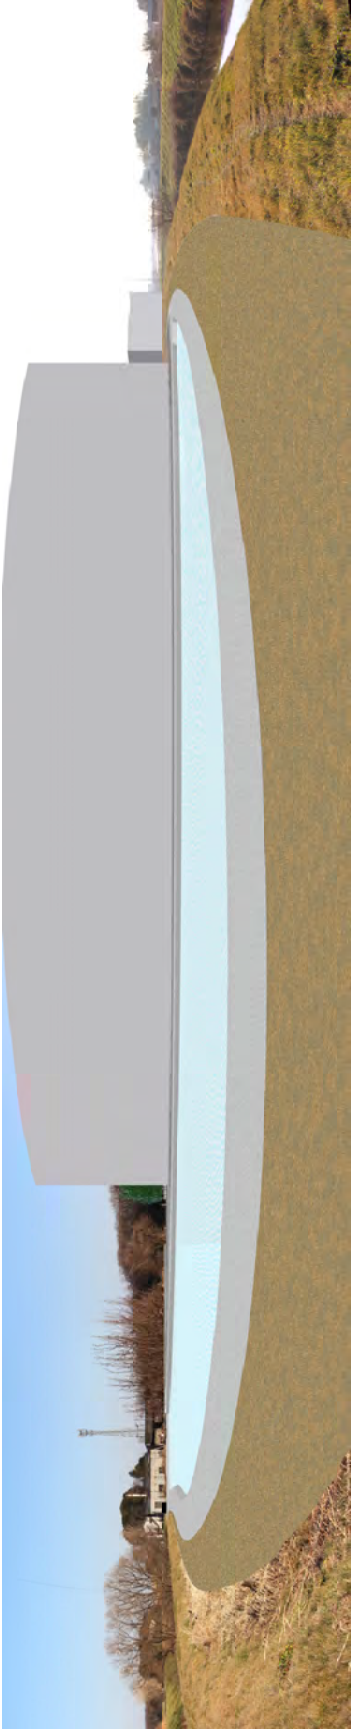
写真 10.11-4 造成地の存在及び施設の存在による眺望景観の変化の程度（地点⑧）

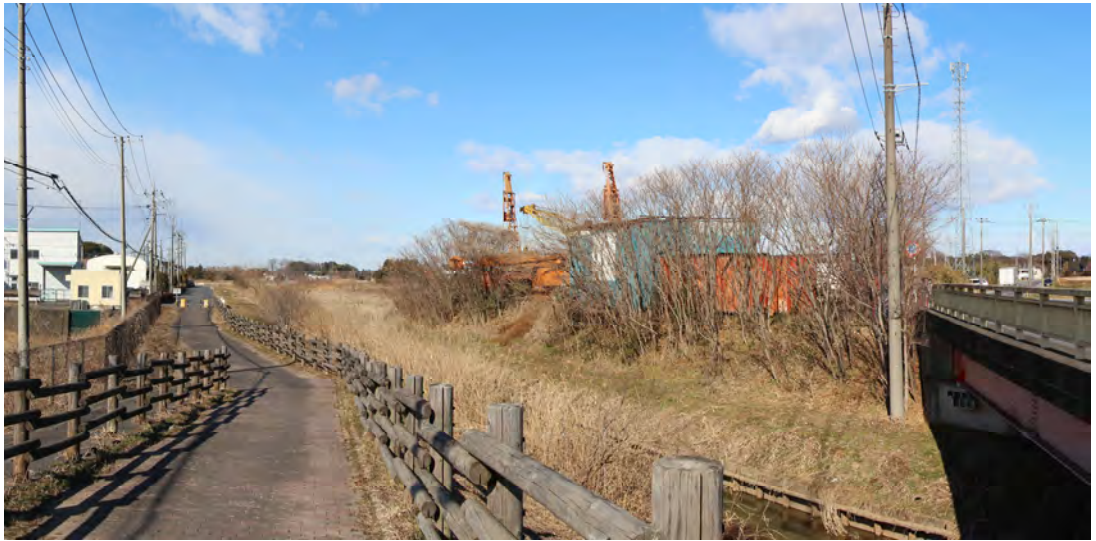
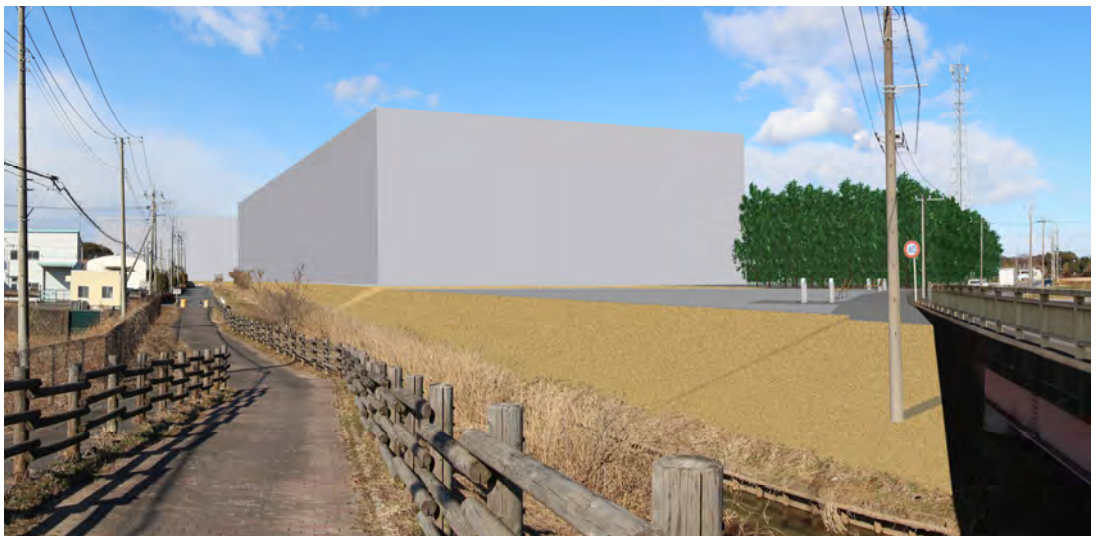
写真 10.11-5 造成地の存在及び施設の存在による眺望景観の変化の程度（地点⑨）

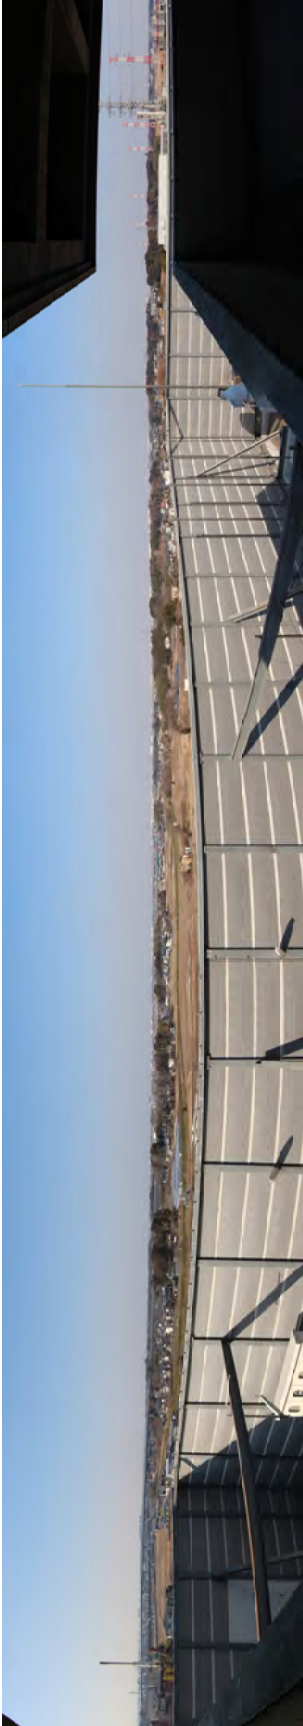
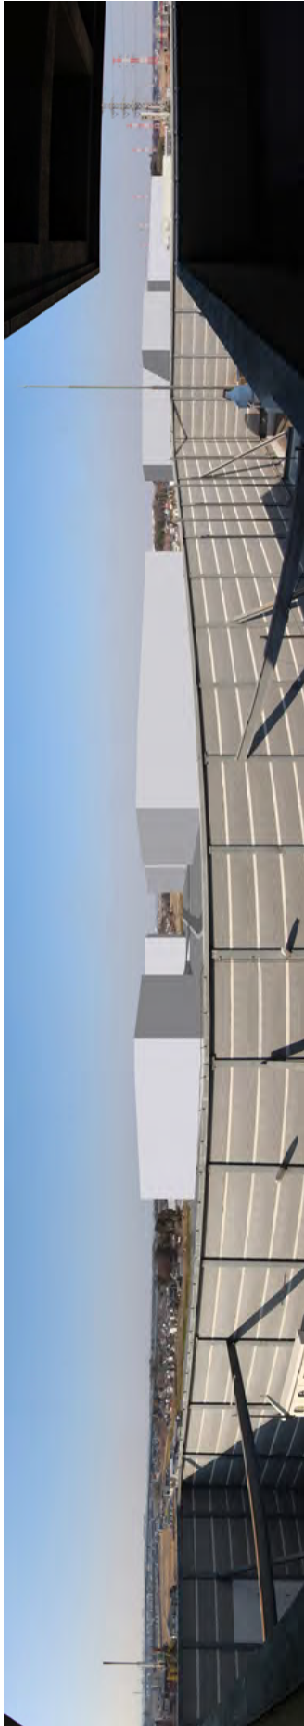
写真 10.11-6 造成地の存在及び施設の有無による眺望景観の変化の程度（地点⑩）

⑩ 荒川左岸 北部下水道 事務所	供用時には、視野の正面に進出企業の計画建物が出現し変化が生じる。しかし、各産業用地の敷地境界外周部に緩衝緑地帯を設置するほか、各進出企業に対し、宅地内に緩衝緑地の設置すること、計画建物には周囲の環境と調和する色彩を採用すること、計画建物の配置や大きな形状等は周囲の景観との調和に配慮するなど、眺望景観への影響の緩和に努めるよう要請していく。以上より、変化は生じるものの、環境保全措置の実施により、計画建物は周囲の環境と調和が図られ、耕作地が広がる景観特性に大きな変化は生じないと予測される。
⑫ 高虫交差点	供用時には、住宅等の背後に進出企業の計画建物が出現し変化が生じるが、前面の建物等により一部が遮られる。また、各進出企業に対し、計画建物には周囲の環境と調和する色彩を採用すること、計画建物の配置や大きな形状等は周囲の景観との調和に配慮するなど、眺望景観への影響の緩和に努めるよう要請していく。以上より、変化は生じるものの、環境保全措置の実施により、計画建物は周囲の環境と調和が図られ、集落からの景観特性に大きな変化は生じないと予測される。
