10.11 景 觀

造成地の存在、施設の存在に伴い、景観への影響が考えられるため、景観資源及び眺望景観について予測及び評価を行った。

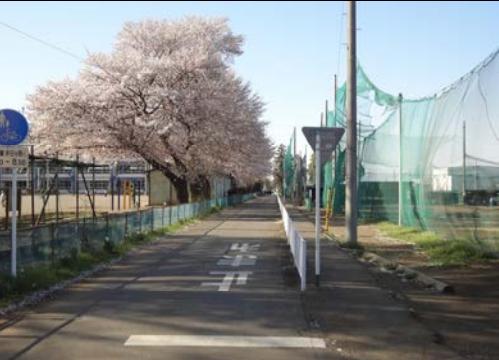
計画区域内の主要な景観資源の写真は写真 10.11-1,2 に、位置は図 10.11-2 に示すとおりであり、高萩北小学校敷地内に植えられている桜並木や計画区域内に点在する屋敷林があげられる。

写真 10.11-1 No.1：桜並木 平成 31 年 4 月 9 日撮影	写真 10.11-2 No.2：屋敷林 令和元年 5 月 13 日撮影

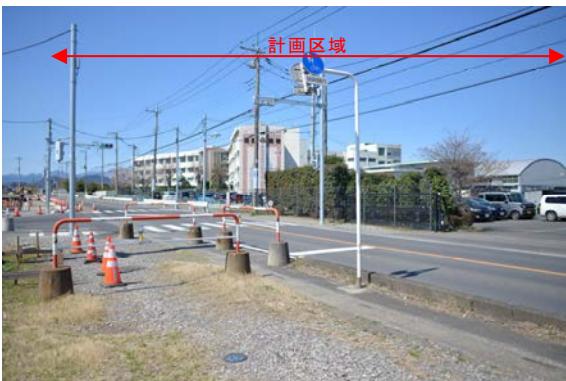
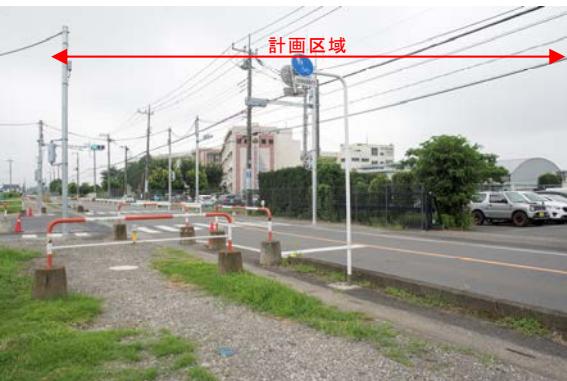
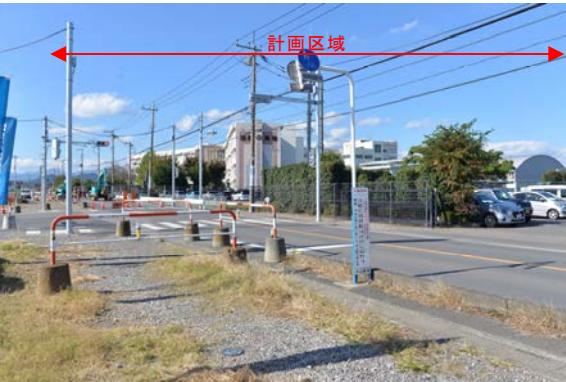
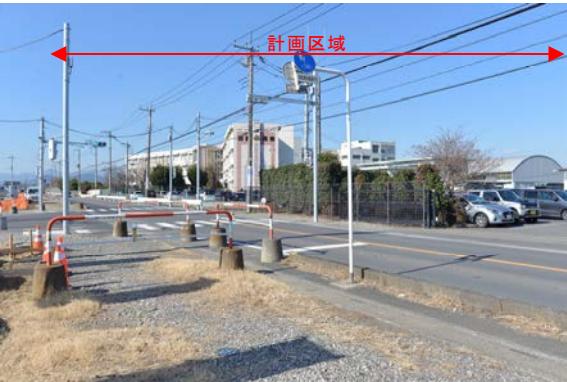
表 10.11-2(3) 眺望地点の状況及び眺望景観の状況 (No.3 : (都) 高萩駅北通り線沿道)

秋季：令和元年11月15日撮影	冬季：令和2年2月5日撮影
<p>【眺望地点の位置】</p> <ul style="list-style-type: none">・計画区域南側約10m	
<p>【眺望地点及び眺望景観の状況】</p> <ul style="list-style-type: none">・計画区域は、調査地点から北方向に位置している。・本地点は、計画区域南側で行われている武蔵高萩駅北土地区画整理事業によって整備中である都市計画道路高萩駅北通線と、市道幹線10号の交差点である。都市計画道路高萩駅北通線は、計画区域南側に位置する武蔵高萩駅へ向かう主要な道路であることから、地域住民の多くが通勤、通学等に利用している。・視野の中央に日高高等学校が見え、手前を市道幹線10号が通っており、右に計画区域内に存在する事業場の一部がみられる。・本地点では、一部、樹木や草木があるものの季節の変化はほとんどみられない。

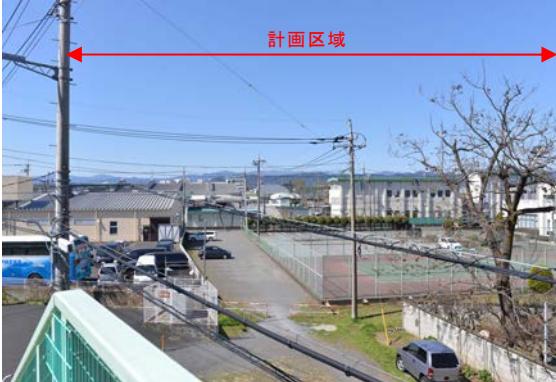
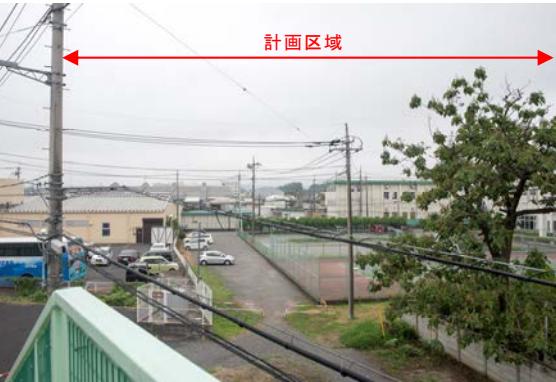
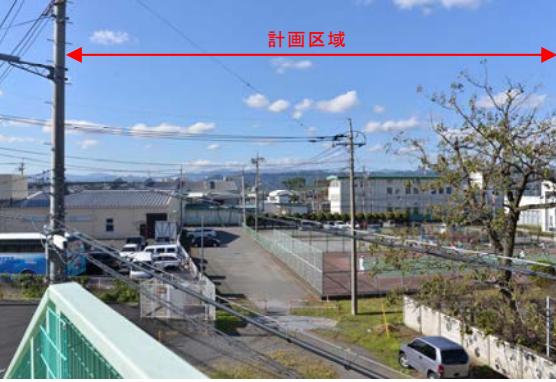
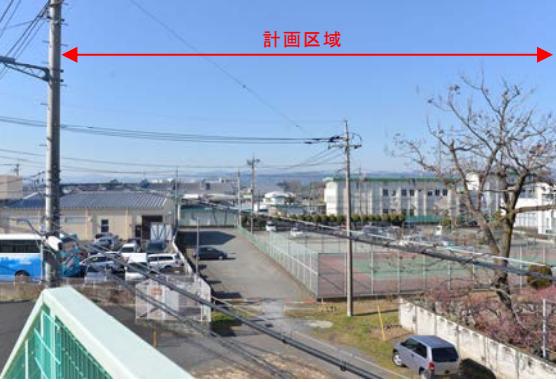
表 10.11-2(5) 眺望地点の状況及び眺望景観の状況 (No.5 : 高萩 (並木) 歩道橋上)

<p>冬季：令和 2 年 2 月 5 日撮影</p>
<p>【眺望地点の位置】</p> <ul style="list-style-type: none"> ・計画区域東側約 220m 	
<p>【眺望地点及び眺望景観の状況】</p> <ul style="list-style-type: none"> ・計画区域は、調査地点から西方向に位置している。 ・本地点は、市道幹線 70 号に架かる歩道橋であり、計画区域周辺の住民に多く利用されており、計画区域周辺の平坦な地形を一望できる数少ない地点である。 ・視野の奥に秩父山地の山並みが見え、手前に計画区域の西側に位置する工場や公民館、テニスコートがみられる。 ・本地点からは、手前の工場に遮られ計画区域内はほとんどみられない。 ・本地点では、一部、樹木や草木があるものの季節の変化はほとんどみられない。

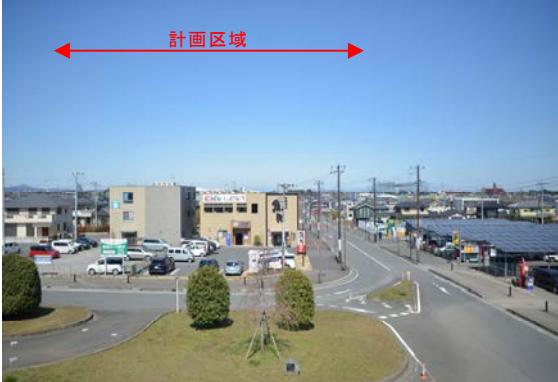
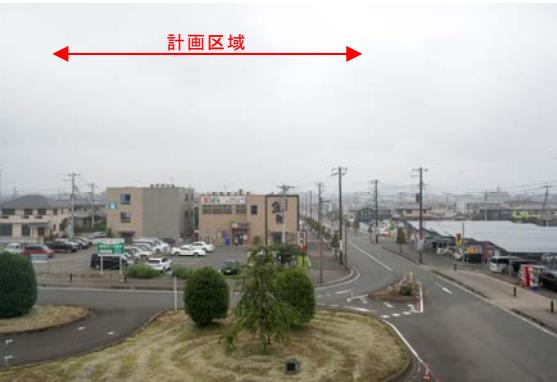
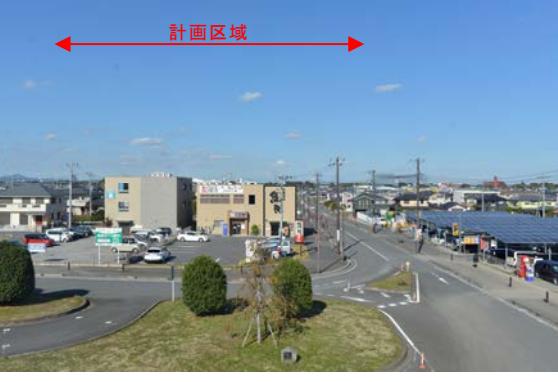
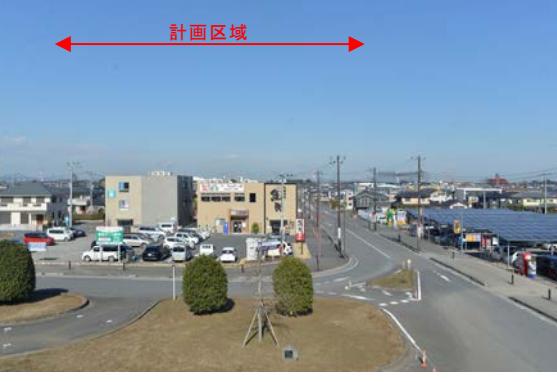
表 10.11-2(6) 眺望地点の状況及び眺望景観の状況 (No.6 : 武蔵高萩駅 (北口 2階))

<p>冬季：令和 2 年 2 月 5 日撮影</p>
<p>【眺望地点の位置】</p> <ul style="list-style-type: none"> ・計画区域南側約 700m 	
<p>【眺望地点及び眺望景観の状況】</p> <ul style="list-style-type: none"> ・計画区域は、調査地点から北方向に位置している。 ・本地点は、計画区域南側に位置する武蔵高萩駅北口の 2 階であり、武蔵高萩駅は橋上駅であり自由通路となっている。また、通勤通学に利用する人々等、不特定多数の人に多く利用されている。 ・視野の手前から計画区域に向けて都市計画道路高萩駅北通線が通っており、武蔵高萩駅北土地区画整理事業によって開発された住宅等の建築物がみられる。 ・本地点からは、手前の住宅地等の建築物に遮られ、計画区域内はほとんどみられない。 ・本地点では、一部、樹木や草木があるものの季節の変化はほとんどみられない。

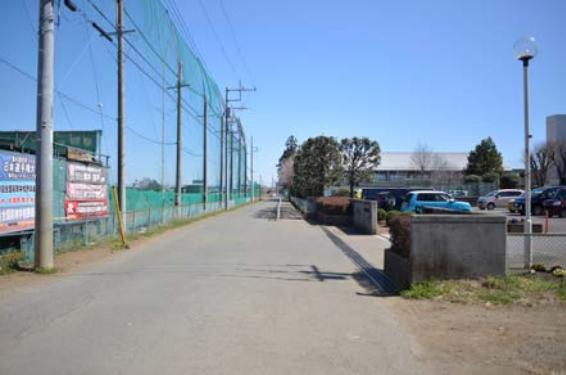
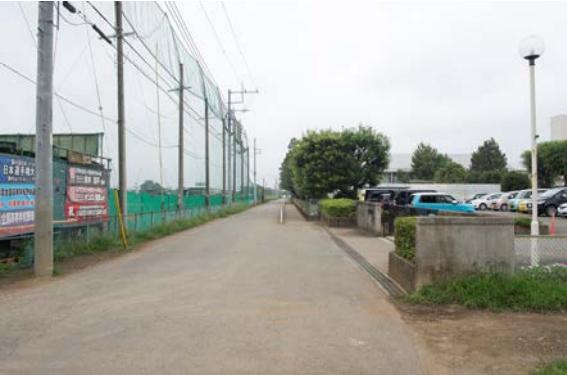
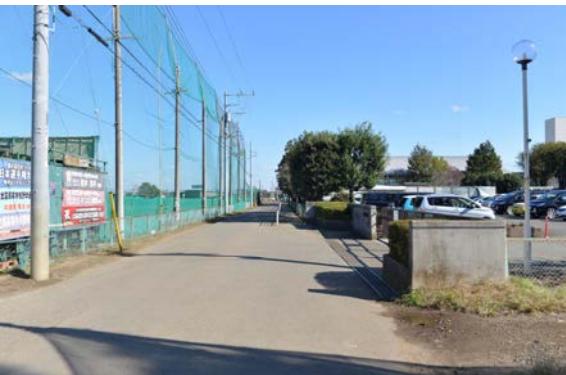
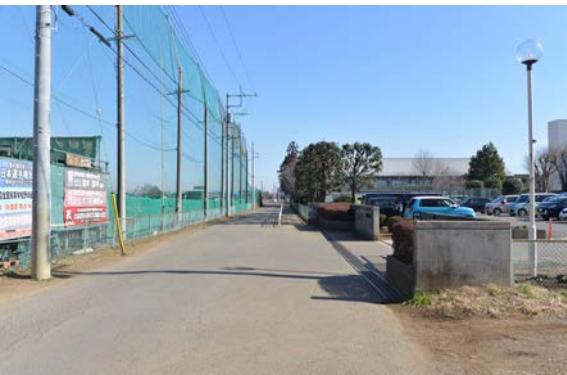
表 10.11-2(7) 眺望地点の状況及び眺望景観の状況 (No.7 : 高萩北小学校正門前)

秋季：令和元年11月15日撮影	冬季：令和2年2月5日撮影
<p>【眺望地点の位置】</p> <ul style="list-style-type: none">・計画区域内 <p>【眺望地点及び眺望景観の状況】</p> <ul style="list-style-type: none">・本地点は、計画区域内に存在する高萩北小学校の正門前であり、小学校を利用する児童や職員等多くの人が利用している。・視野の中央に道路が通っており、右に高萩北小学校の駐車場や体育館が見え、左に野球グラウンドのネットがみられる。・本地点では、一部、樹木や草木があるものの季節の変化はほとんどみられない。

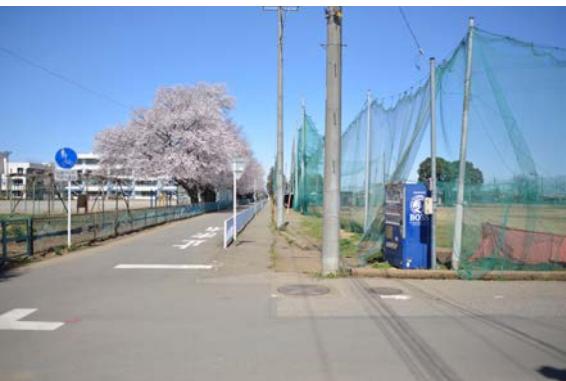
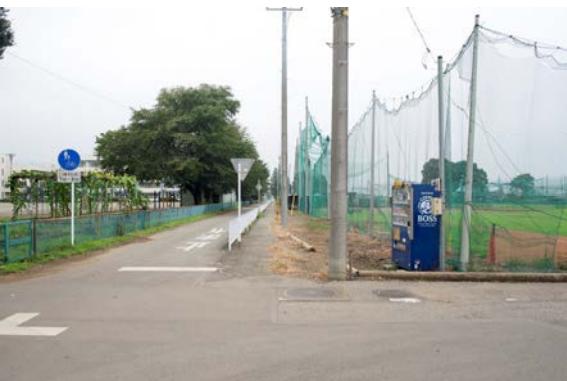
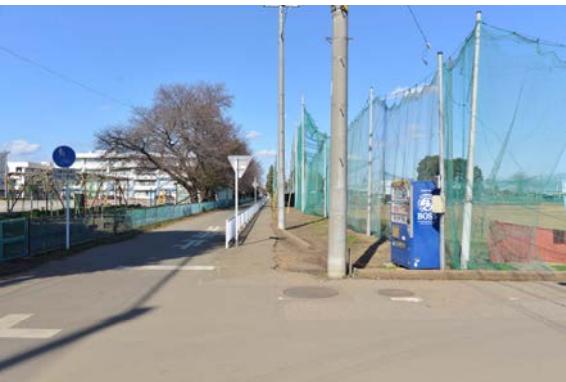
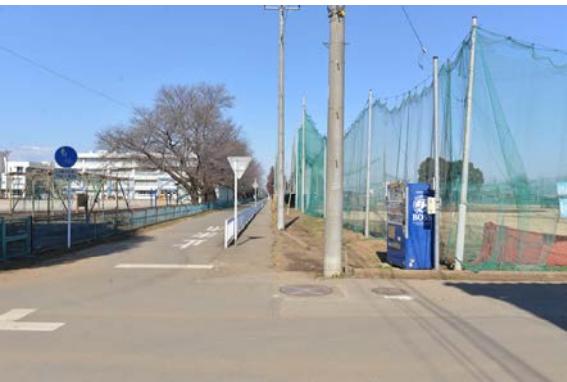
表 10.11-2(8) 眺望地点の状況及び眺望景観の状況（No.8：日高高校北側道路沿道）

秋季：令和元年11月15日撮影	冬季：令和2年2月5日撮影
<p>【眺望地点の位置】</p> <ul style="list-style-type: none">・計画区域内 <p>【眺望地点及び眺望景観の状況】</p> <ul style="list-style-type: none">・本地点は、計画区域内の日高高等学校及び高萩北小学校の近くであることから、学校を利用する児童や学生、職員等多くの人に利用されている。・視野の中央に道路が通っており、左に高萩北小学校敷地内に植えられている桜並木が見え、右には野球グラウンドのネットがみられる。・本地点では、高萩北小学校敷地内に植えられている桜によって季節の変化がみられる。

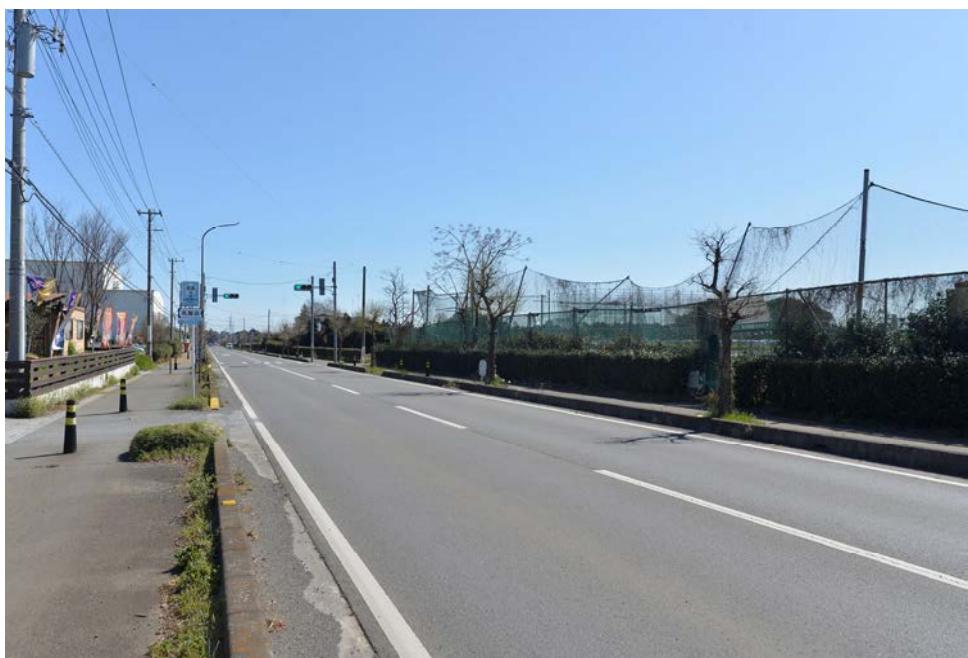
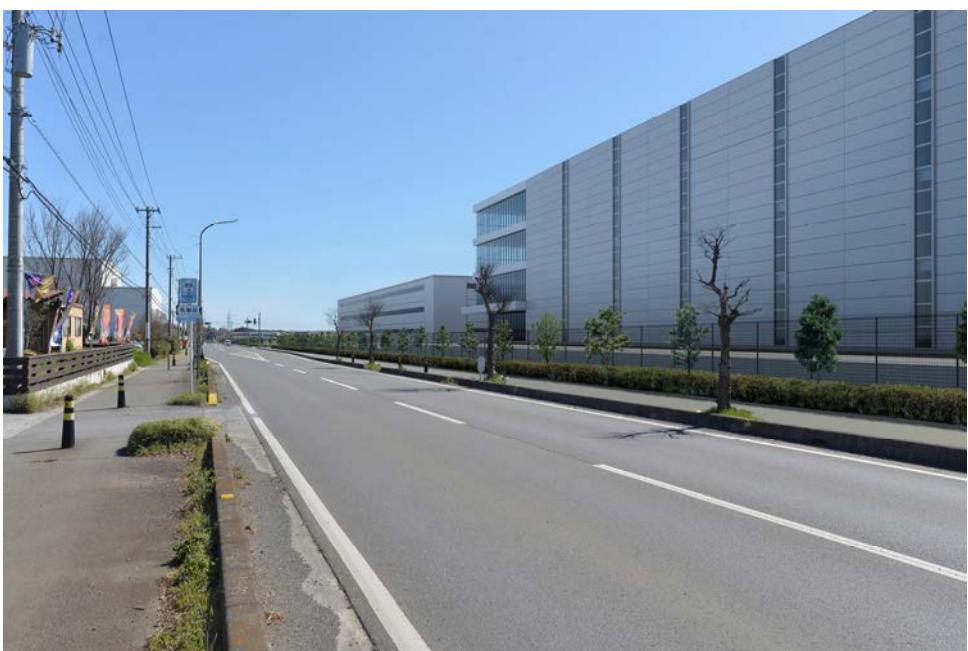
表10.11-3(1) 眺望景観の変化の程度（No.1：観光牧場付近）

注）計画建物の配置、外観等は想定である。

本地点からは、整備された都市計画道路原宿旭ヶ丘線とともに計画区域北側に建築予定である計画建物を視認することができ、眺望の変化が生じる。

しかし、敷地内及び緩衝帯への緑化を要請していくことから、周辺環境への影響は低減できるものと予測する。

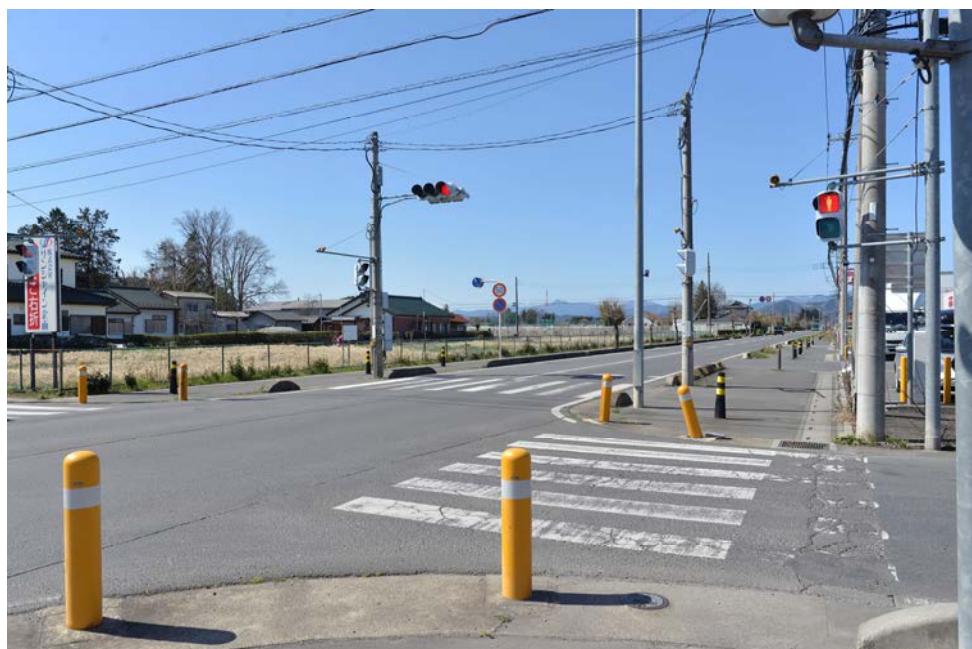
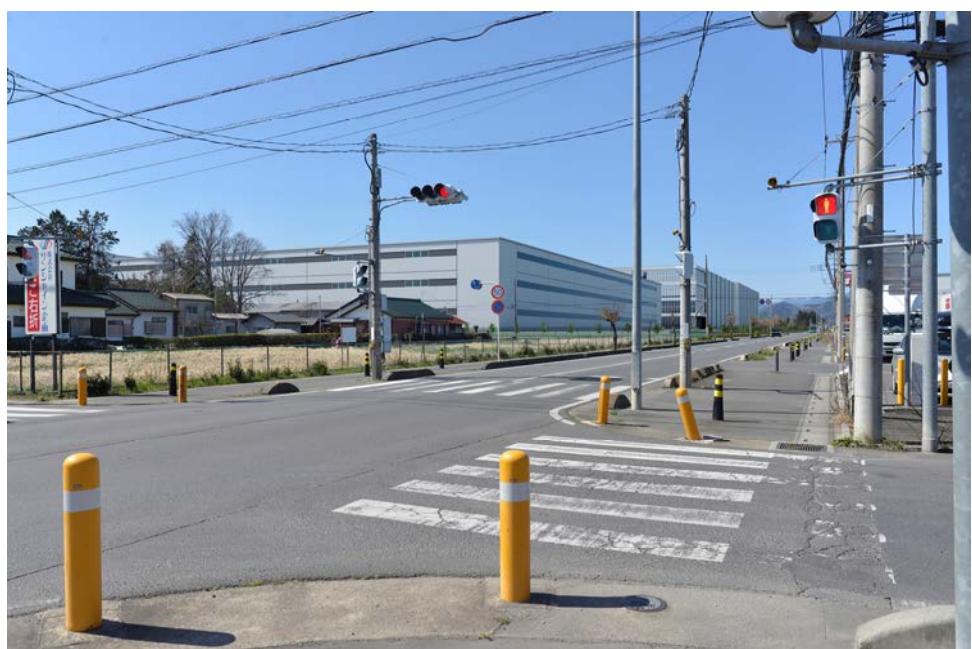
表10.11-3(2) 眺望景観の変化の程度 (No.2 : 市道幹線64号沿道 (交差点))

注) 計画建物の配置、外観等は想定である。

本地点からは、計画区域北側に建築予定である計画建物を視認することができる。

新たに出現する計画建物によりスカイラインが変化し、眺望が変化すると予測する。

しかし、敷地内及び緩衝帯への緑化を要請していくことから、周辺環境への影響は低減できるものと予測する。

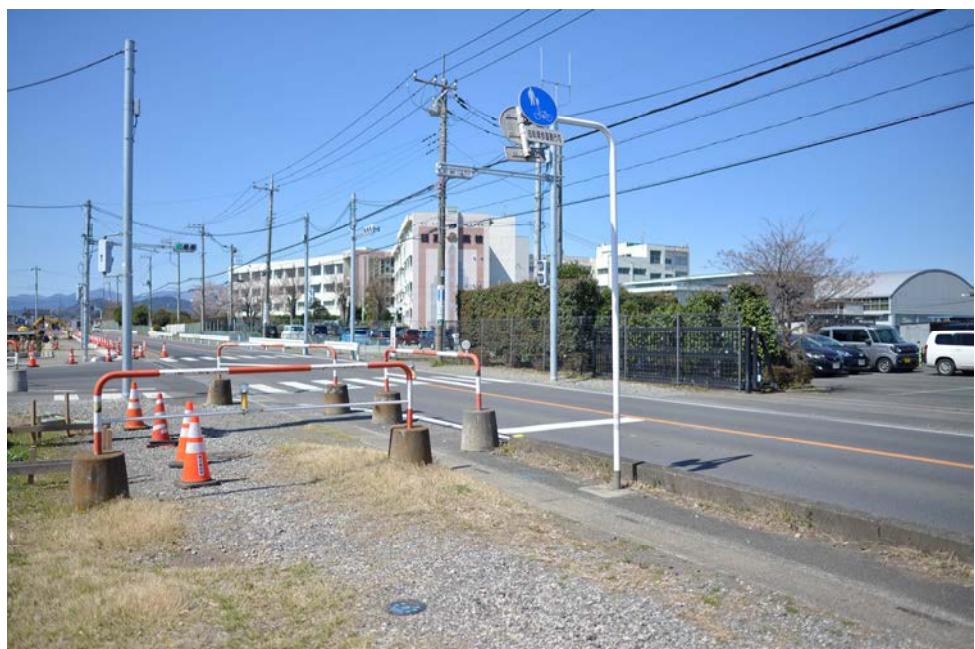
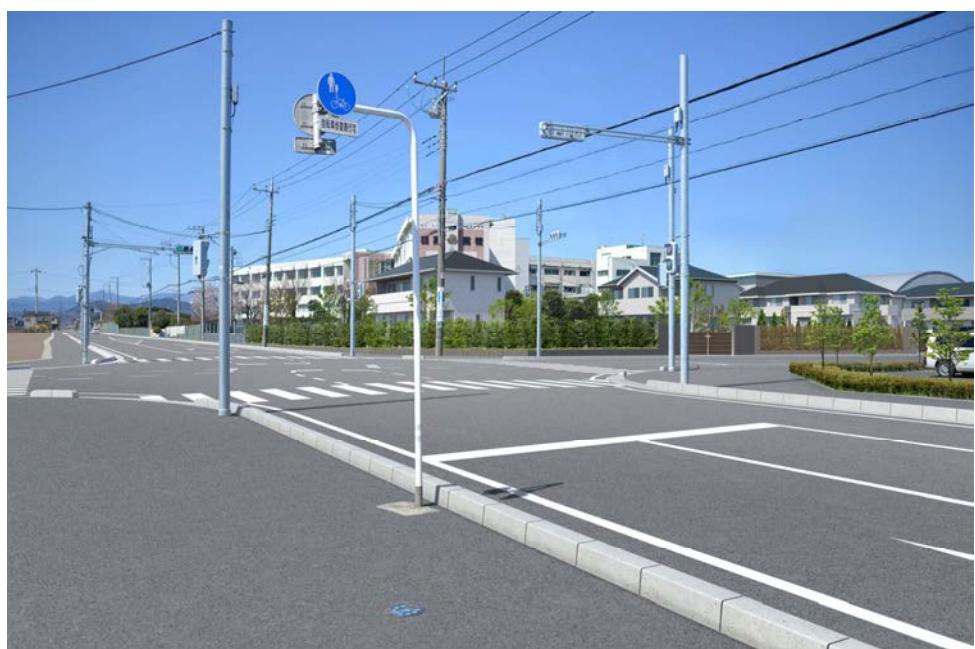
表10.11-3(3) 眺望景観の変化の程度 (No.3 : (都) 高萩北通り線沿道)

注) 住戸の配置、外観等は想定である。なお、計画区域南側の「武藏高萩駅北土地区画整理事業」に伴う道路整備は完了したものとした。

整備された計画区域南側の市道幹線10号及び計画区域内の南北幹線道路を視認することができる。また、南北幹線道路沿いに建築予定である戸建住宅を視認することができる。

戸建住宅が新たに出現することから、新たに市街地景観が創出され眺望が変化すると予測する。

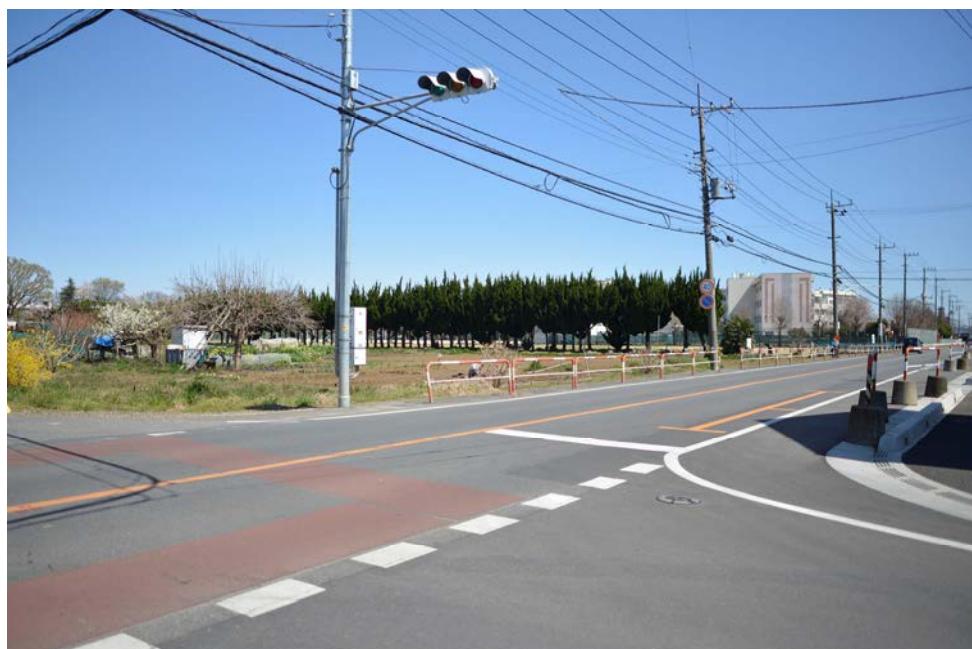
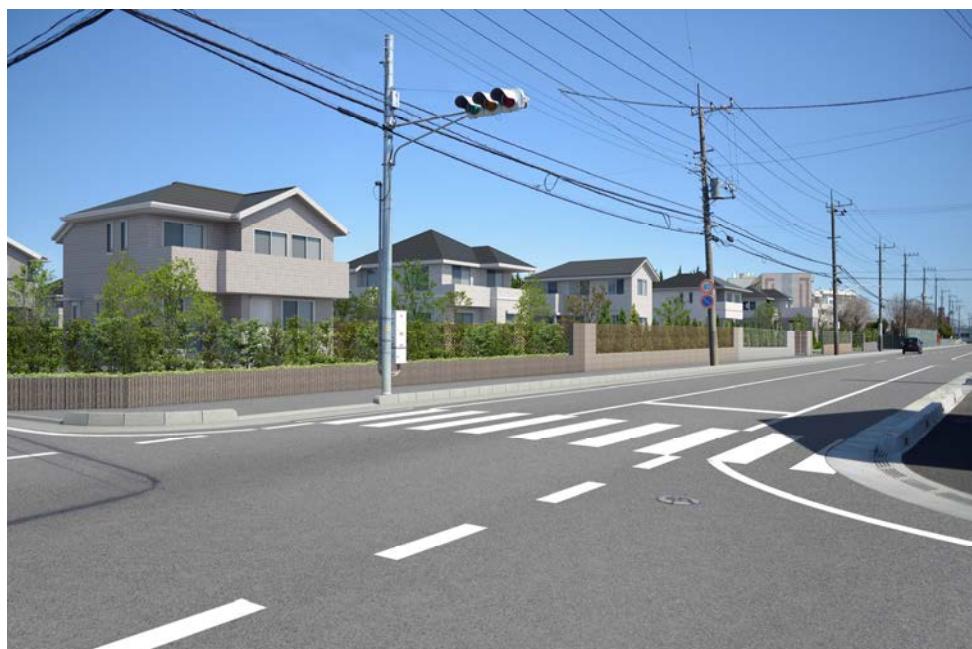
表10.11-3(4) 眺望景観の変化の程度（No.4：市道幹線10号沿道）

注）住戸の配置、外観等は想定である。なお、計画区域南側の「武藏高萩駅北土地区画整理事業」に伴う道路整備は完了したものとした。

本地点からは、整備された計画区域南側の市道幹線10号及び計画区域南西に建築予定である戸建住宅を視認することができる。

戸建住宅が新たに出現することから、新たに市街地景観が創出され眺望が変化すると予測する。

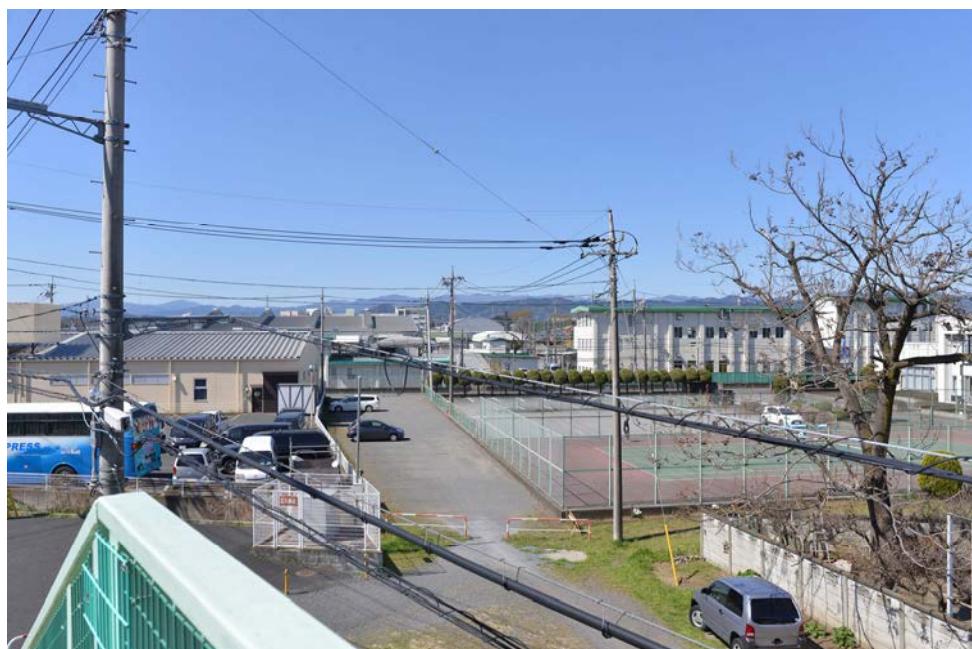
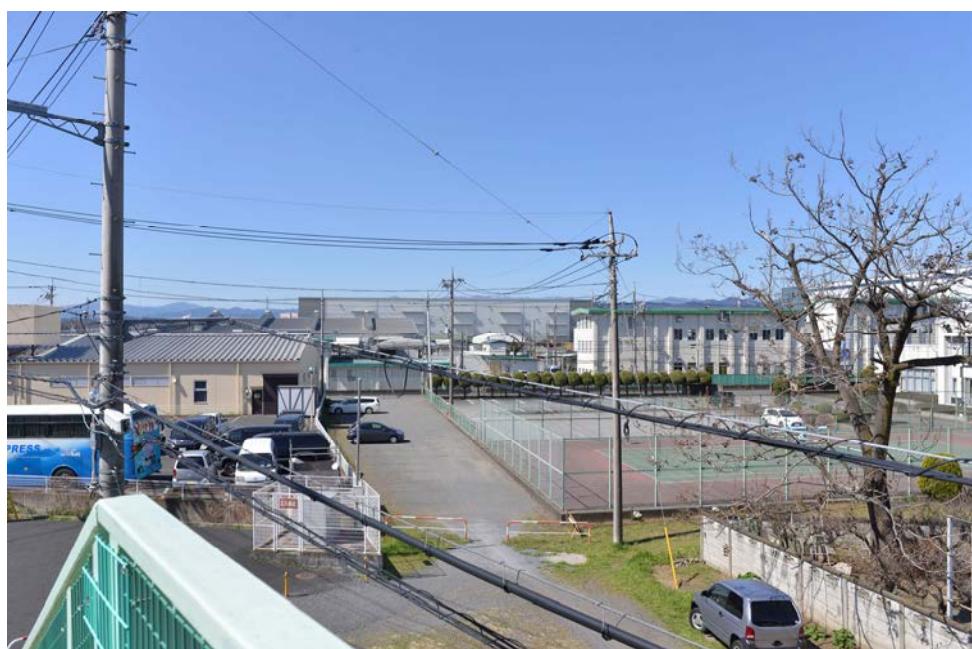
表10.11-3(5) 眺望景観の変化の程度 (No.5 : 高萩 (並木) 歩道橋上)

注) 計画建物の配置、外観等は想定である。

本地点からは、計画区域南東側及び中央に建築予定である計画建物の一部が視認することができる。

新たに出現する計画建物によりスカイラインの一部が変化するが、本事業の計画建物が視野に占める割合は小さいことから、景観への影響は小さいと予測する。

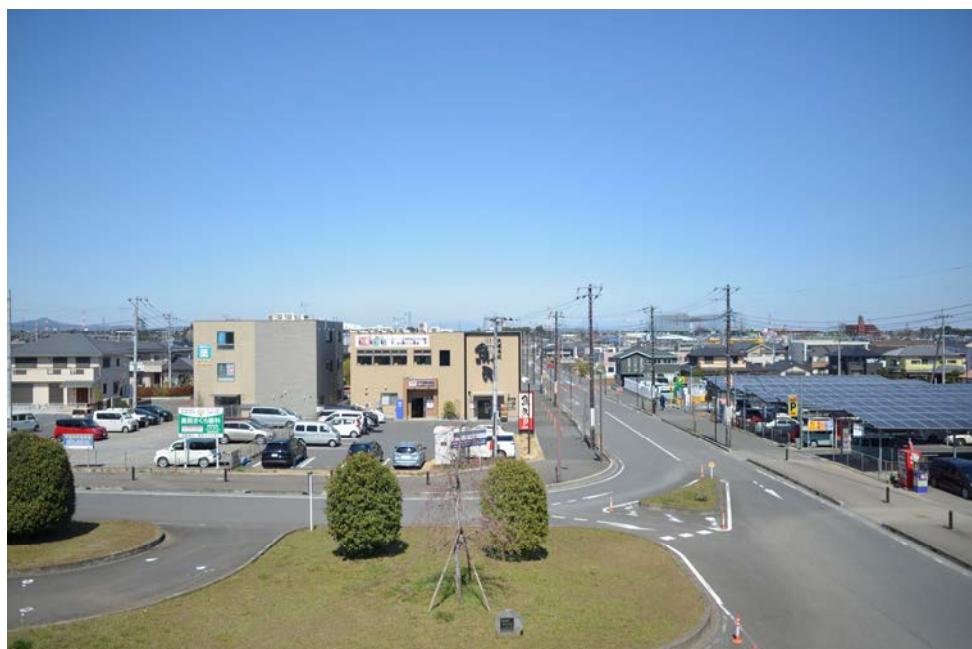
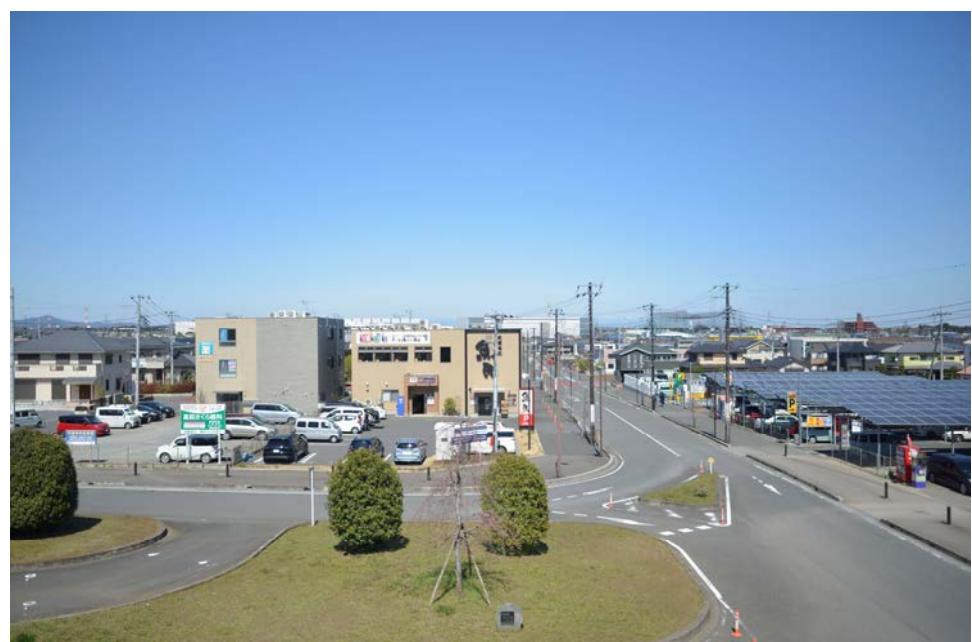
表10.11-3(6) 眺望景観の変化の程度 (No.6 : 武蔵高萩駅 (北口2階))

注) 計画建物の配置、外観等は想定である。

本地点からは、前面の建築物等に遮蔽され、本事業の計画建物はわずかに視認できる程度である。

また、本事業の計画建物が視野に占める割合は小さいことから、景観への影響は小さいと予測する。

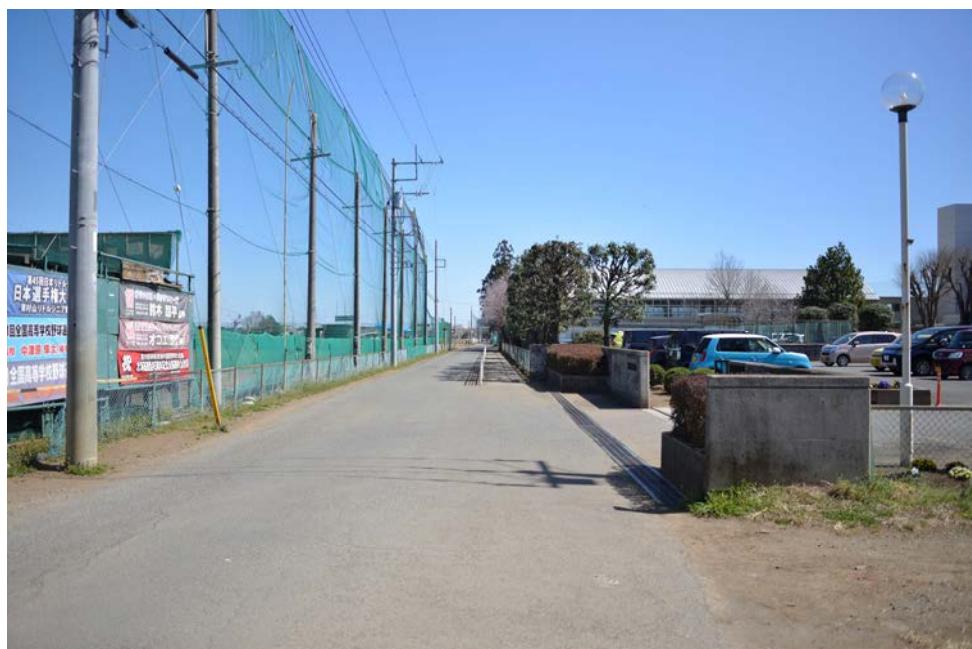
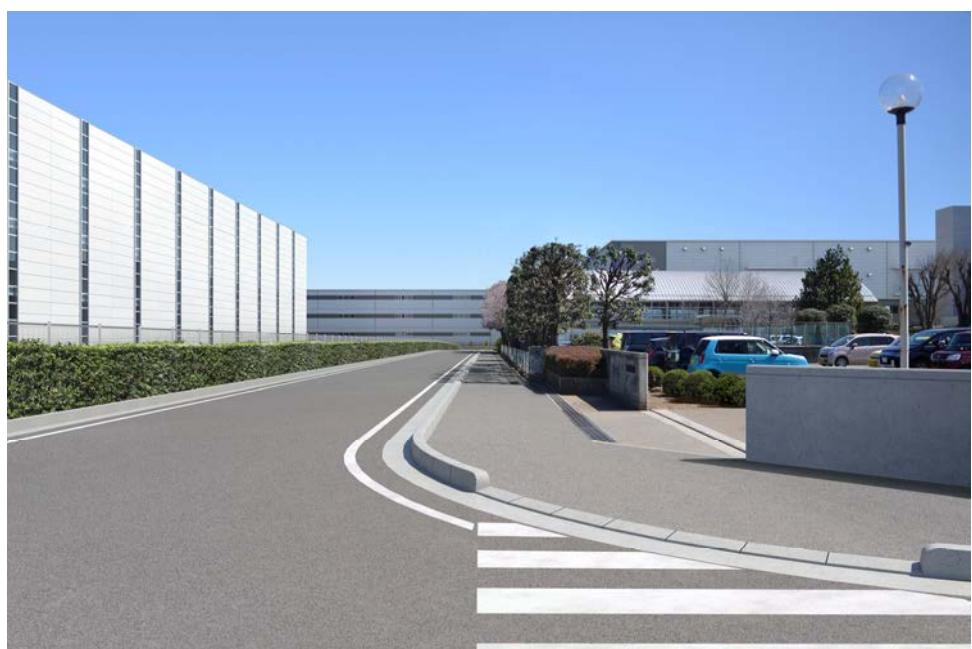
表10.11-3(7) 眺望景観の変化の程度 (No.7 : 高萩北小学校正門前)

注) 計画建物の配置、外観等は想定である。

本地点からは、計画区域中央に建築予定である計画建物が新たに出現することで、眺望が変化すると予測する。

しかし、敷地内及び緩衝帯への緑化を要請していくことから、周辺環境への影響は低減できるものと予測する。

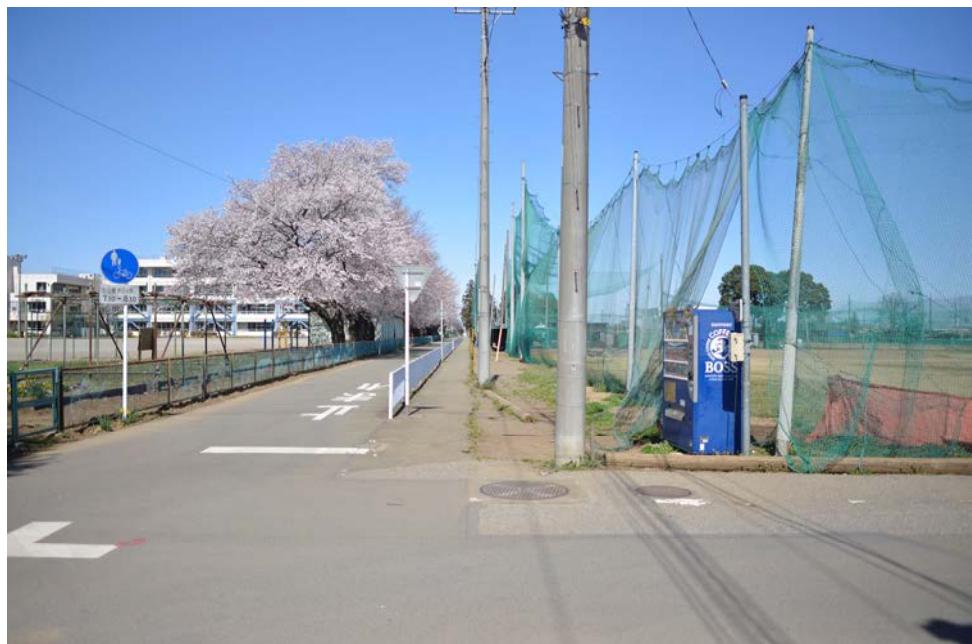
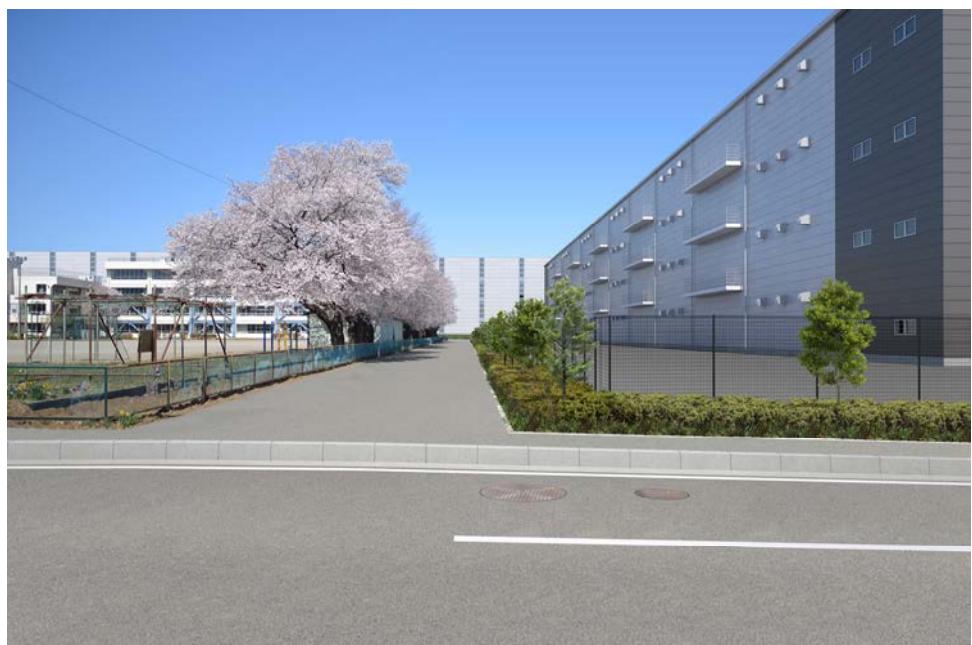
表10.11-3(8) 眺望景観の変化の程度 (No.8 : 日高高等学校北側道路沿道)

注) 計画建物の配置、外観等は想定である。

本地点からは、計画区域中央に建築予定である計画建物が新たに出現することで、眺望が変化すると予測する。

しかし、敷地内及び緩衝帯への緑化を要請していくことから、周辺環境への影響は低減できるものと予測する。
