第 6 章 水 質

6.1 現地調査結果

(1) 水象の状況

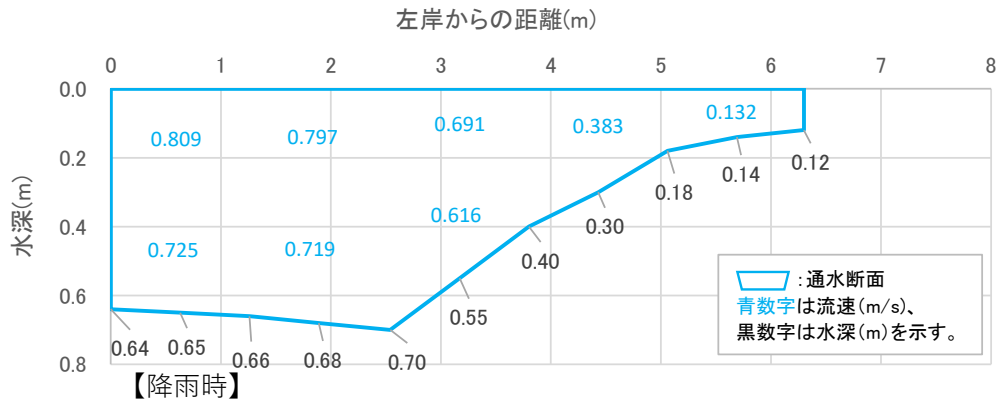
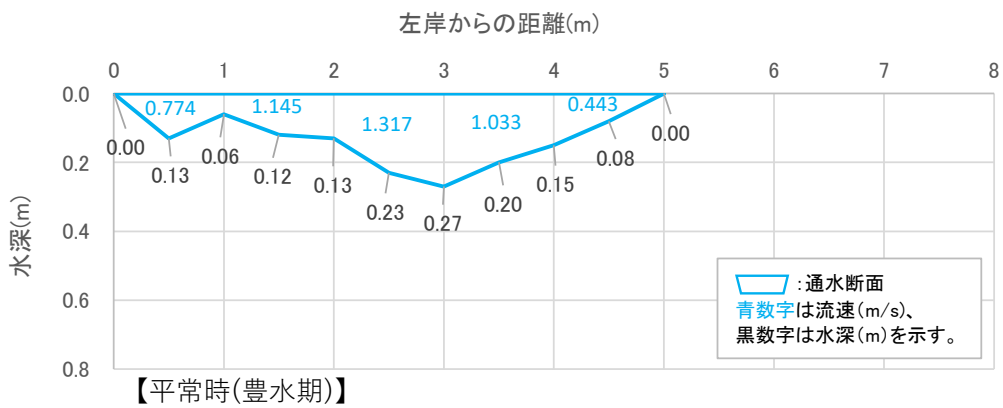
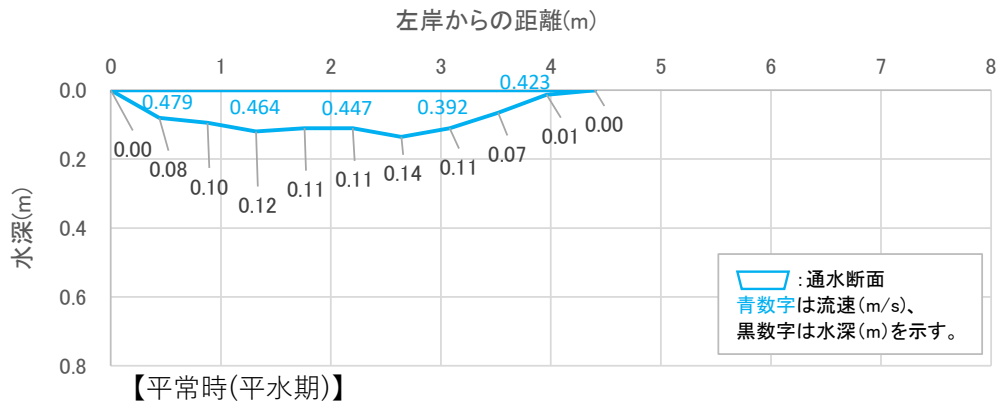
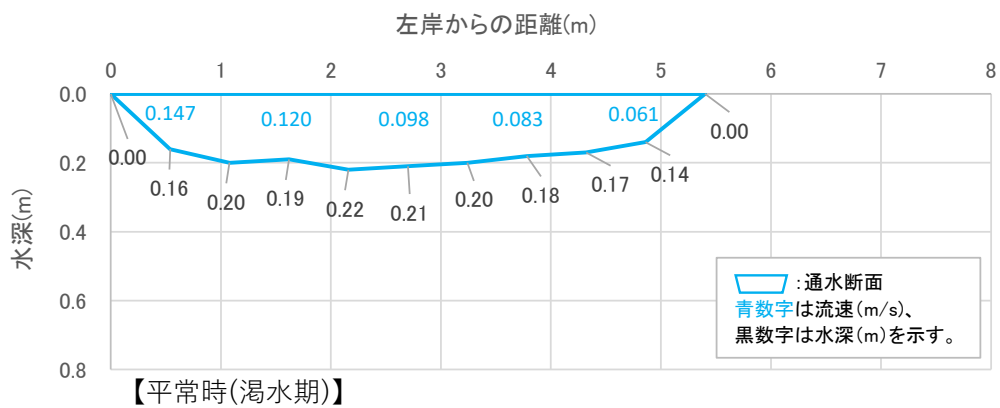
図 6.1(1) 河川流量観測結果<通水断面図> (地点 1:小畔川別所橋)

河川流量等の現地調査結果は、図6.1(1)～(5)に示すとおりである。

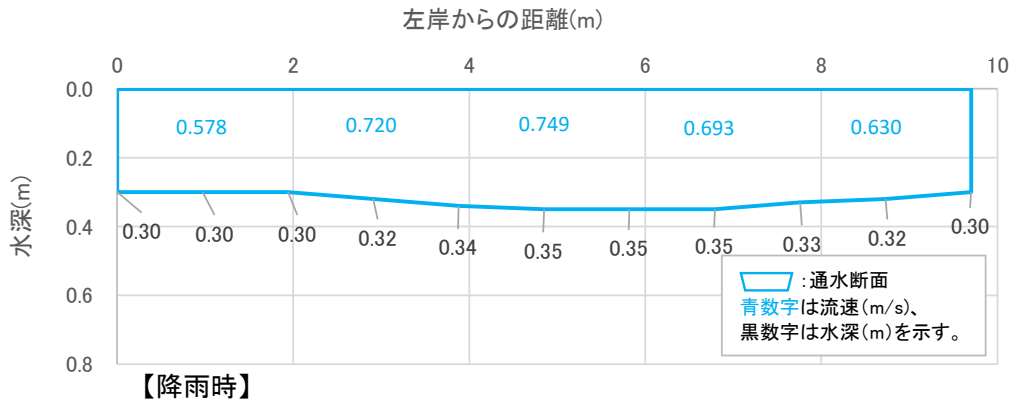
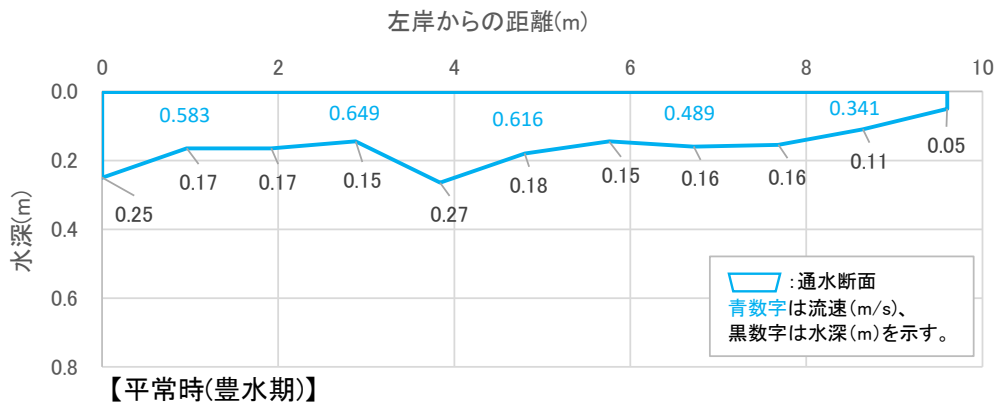
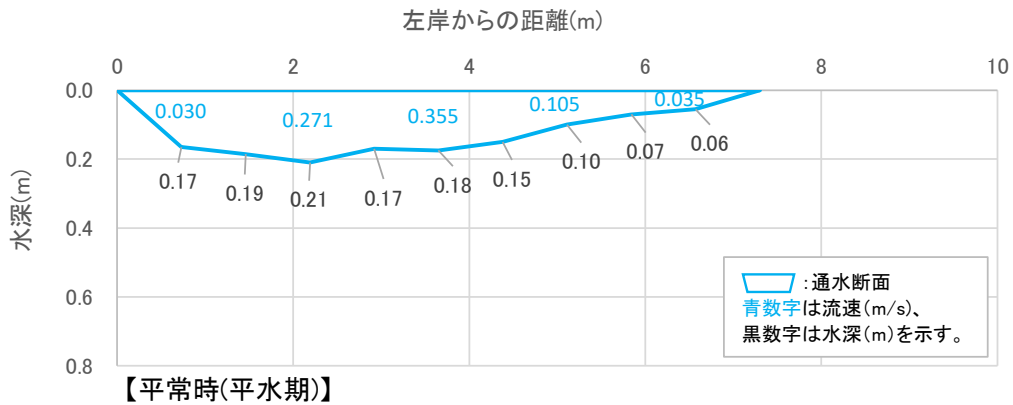
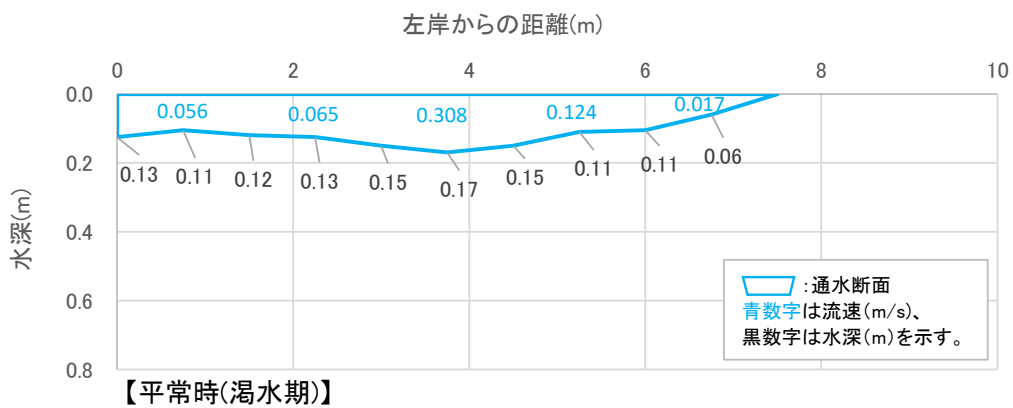
図 6.1(2) 河川流量観測結果<通水断面図> (地点 2:小畔川 R407 バイパス下流)

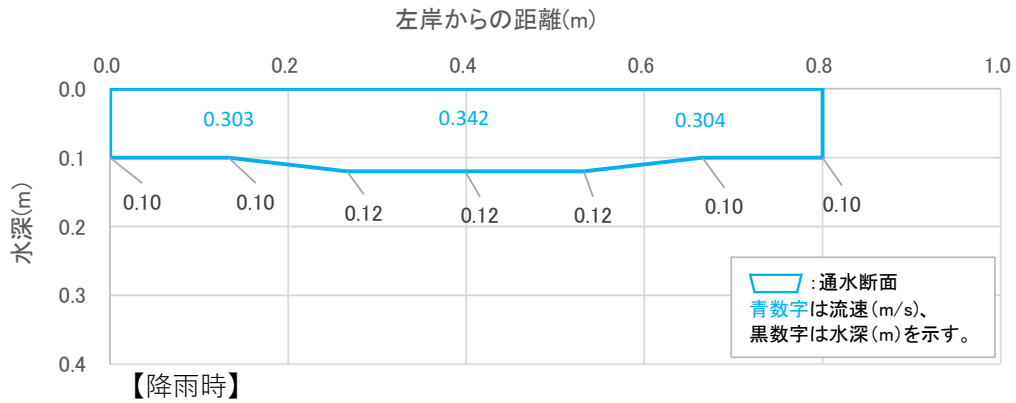
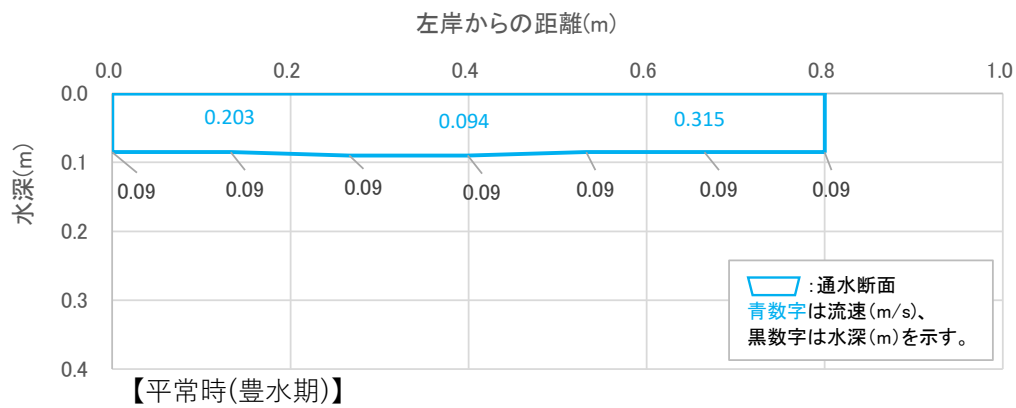
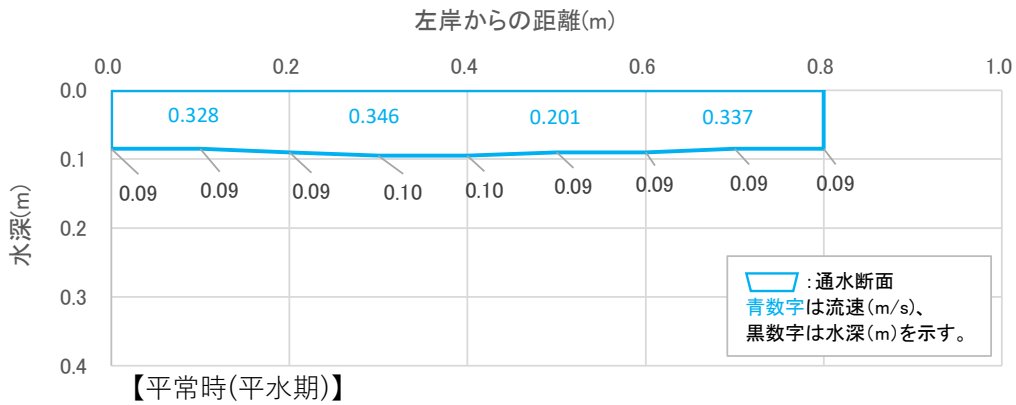
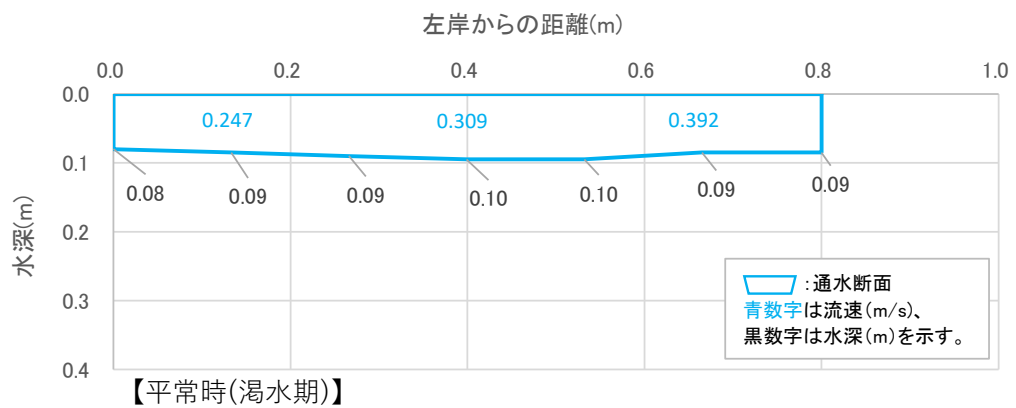
図 6.1(3) 河川流量観測結果<通水断面図> (地点 3:旭ヶ丘川上流)

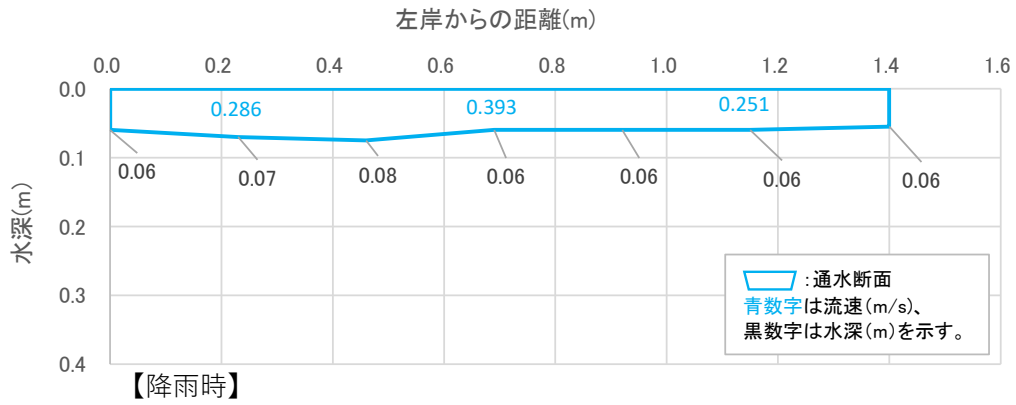
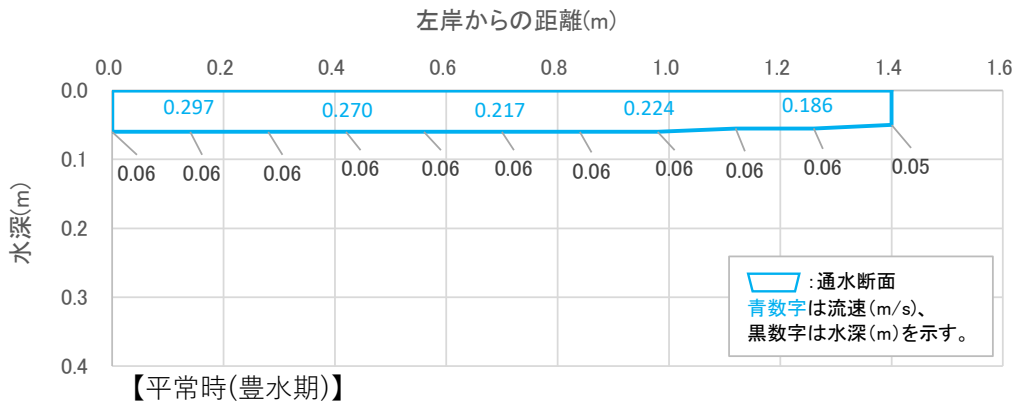
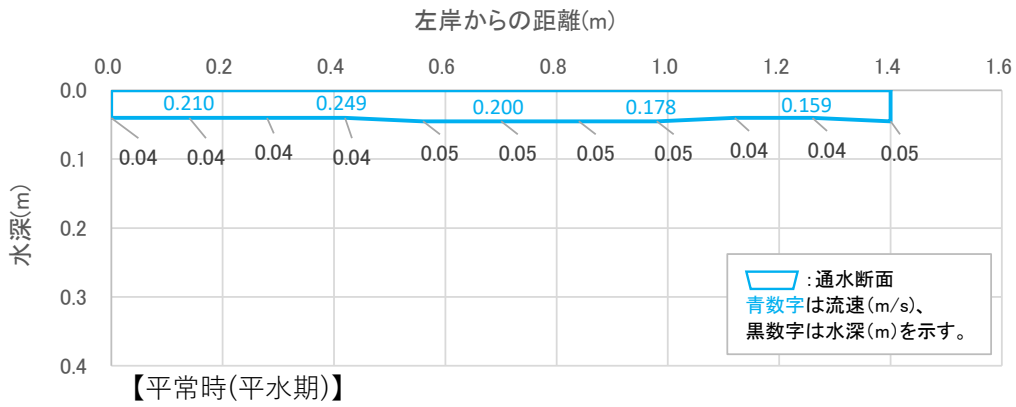
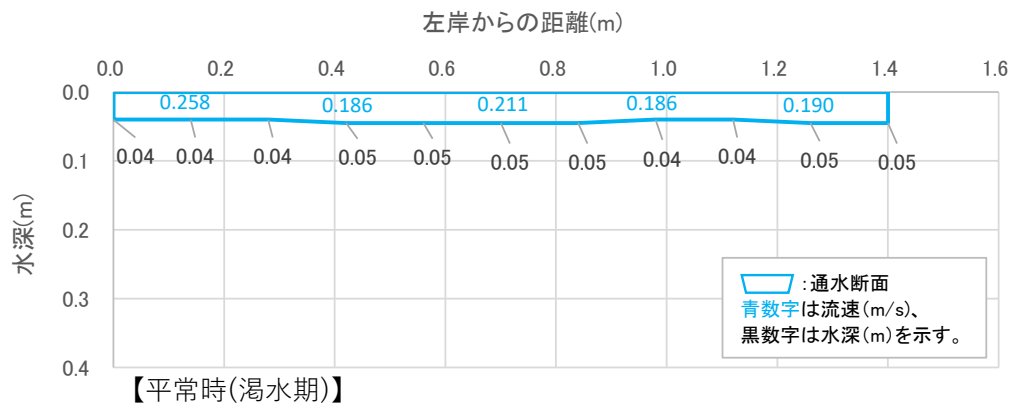
図 6.1(4) 河川流量観測結果<通水断面図> (地点 4:旭ヶ丘川合流前)

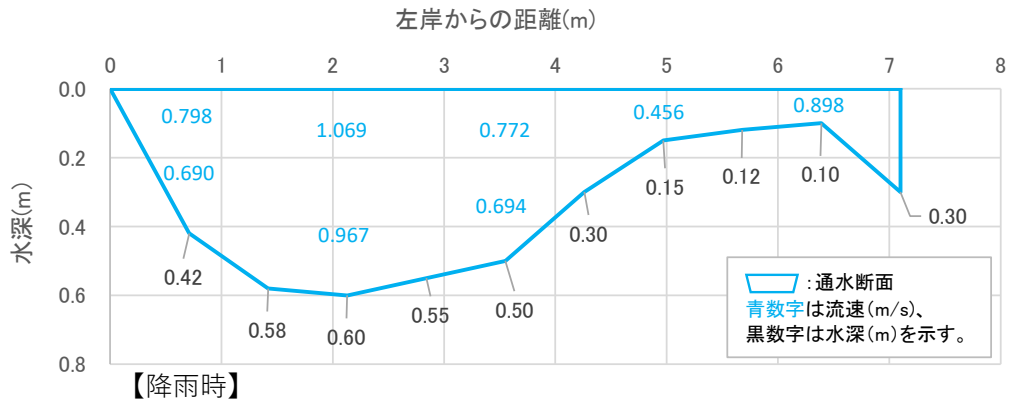
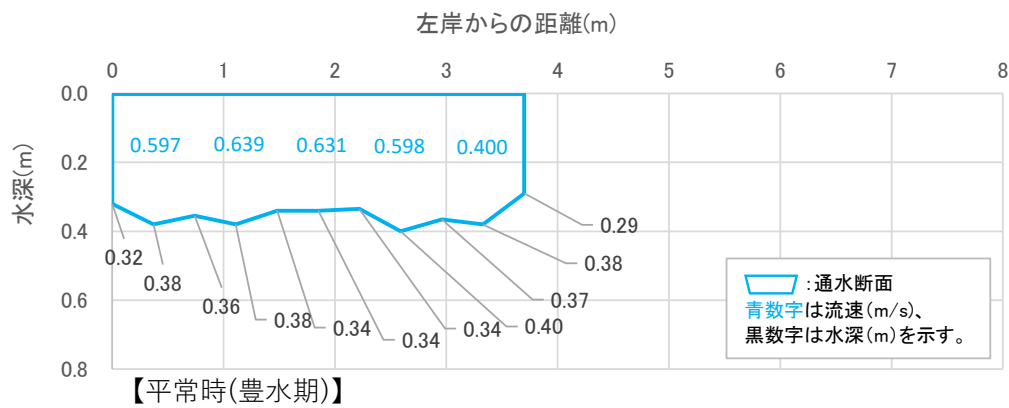
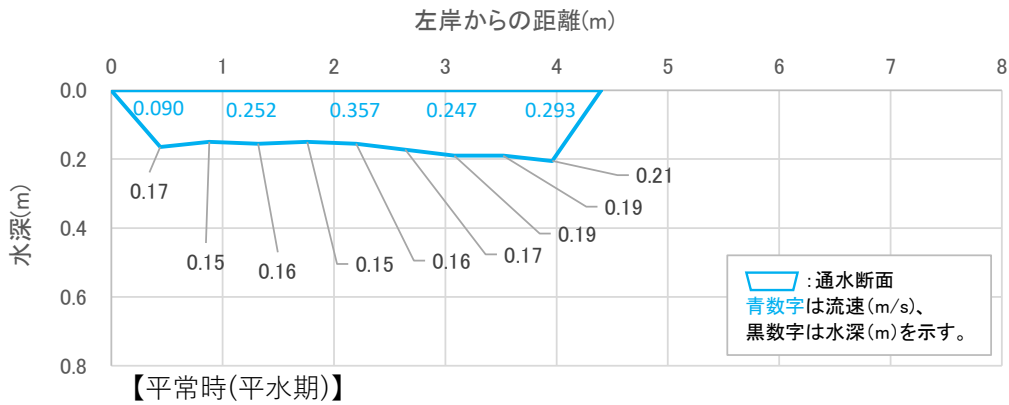
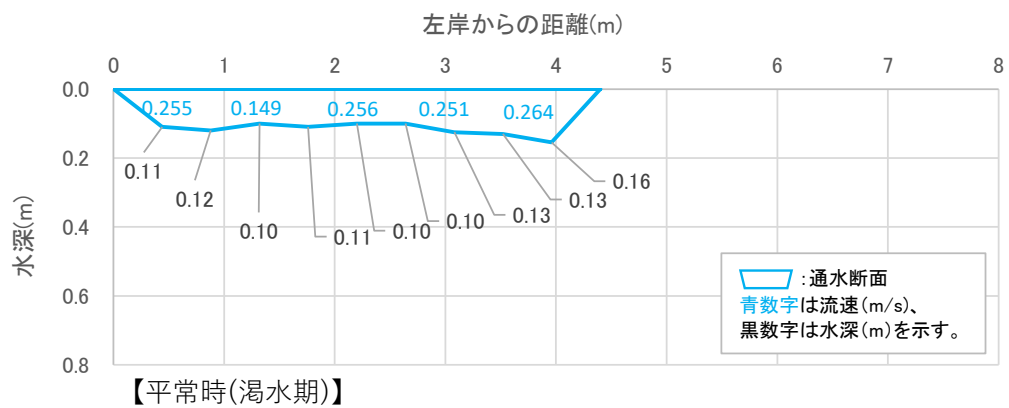
図 6.1(5) 河川流量観測結果<通水断面図> (地点 5:小畔川小畔川橋)
