この資料は、令和5年度に実施した調査報告書を抜粋したものです。
その他の必要な資料がありましたらご相談ください。

§ 1. 調査概要

調査件名 : スポーツ科学拠点施設整備事業（地質・土質調査業務委託）

調査場所 : 上尾運動公園／上尾市日の出4丁目地内 外

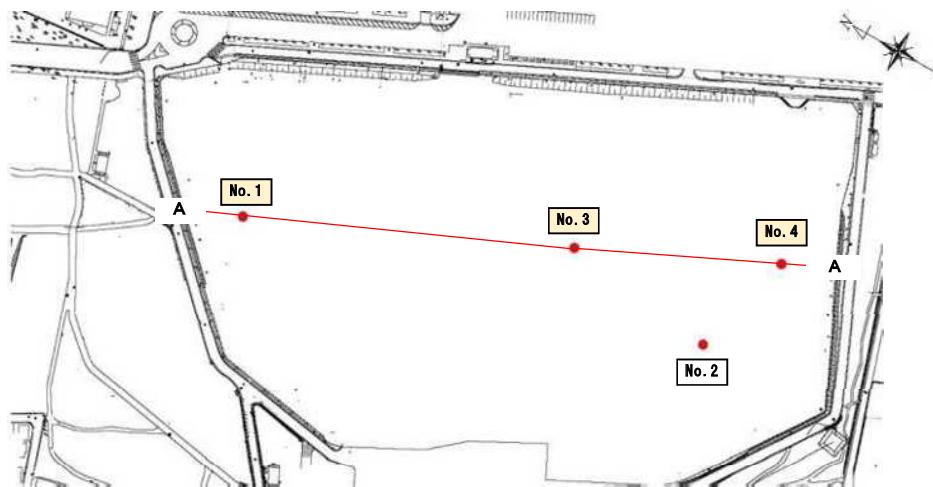
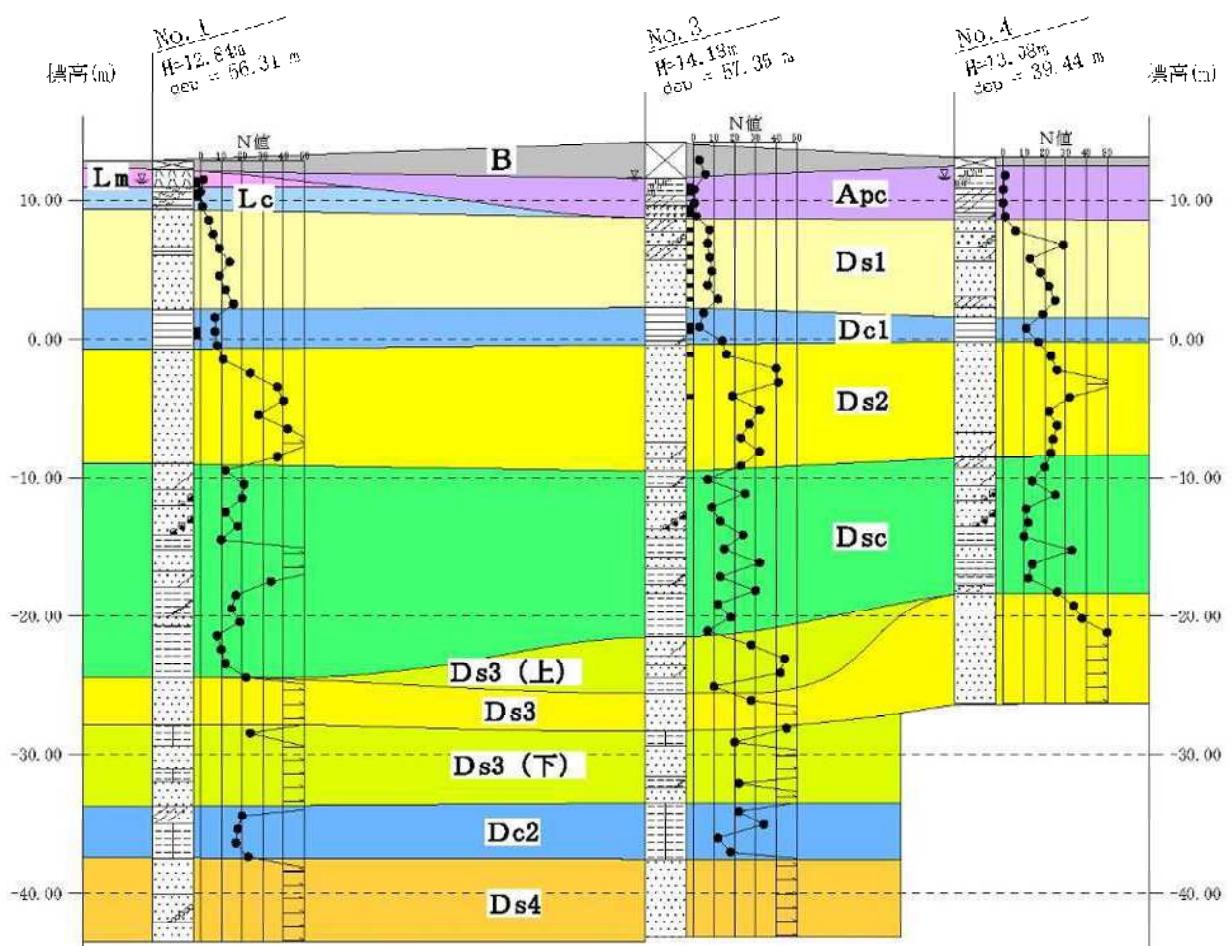
図-4.1.1 地層想定断面図（A-A）断面

調査結果による土質構成は、後付のボーリング柱状図等に詳しく示すが、その概要は次頁の表-4.1.1 地質構成表にまとめた。また、ボーリング結果と先に述べた地形・地質概要を考え併せて、図-4.1.1 に地層想定断面図を作成した。

なお、洪積第3砂質土層（上）以深の土層については、杭基礎の支持地盤の選定をイメージして、N値などをもとにして地層想定断面図を作成した。

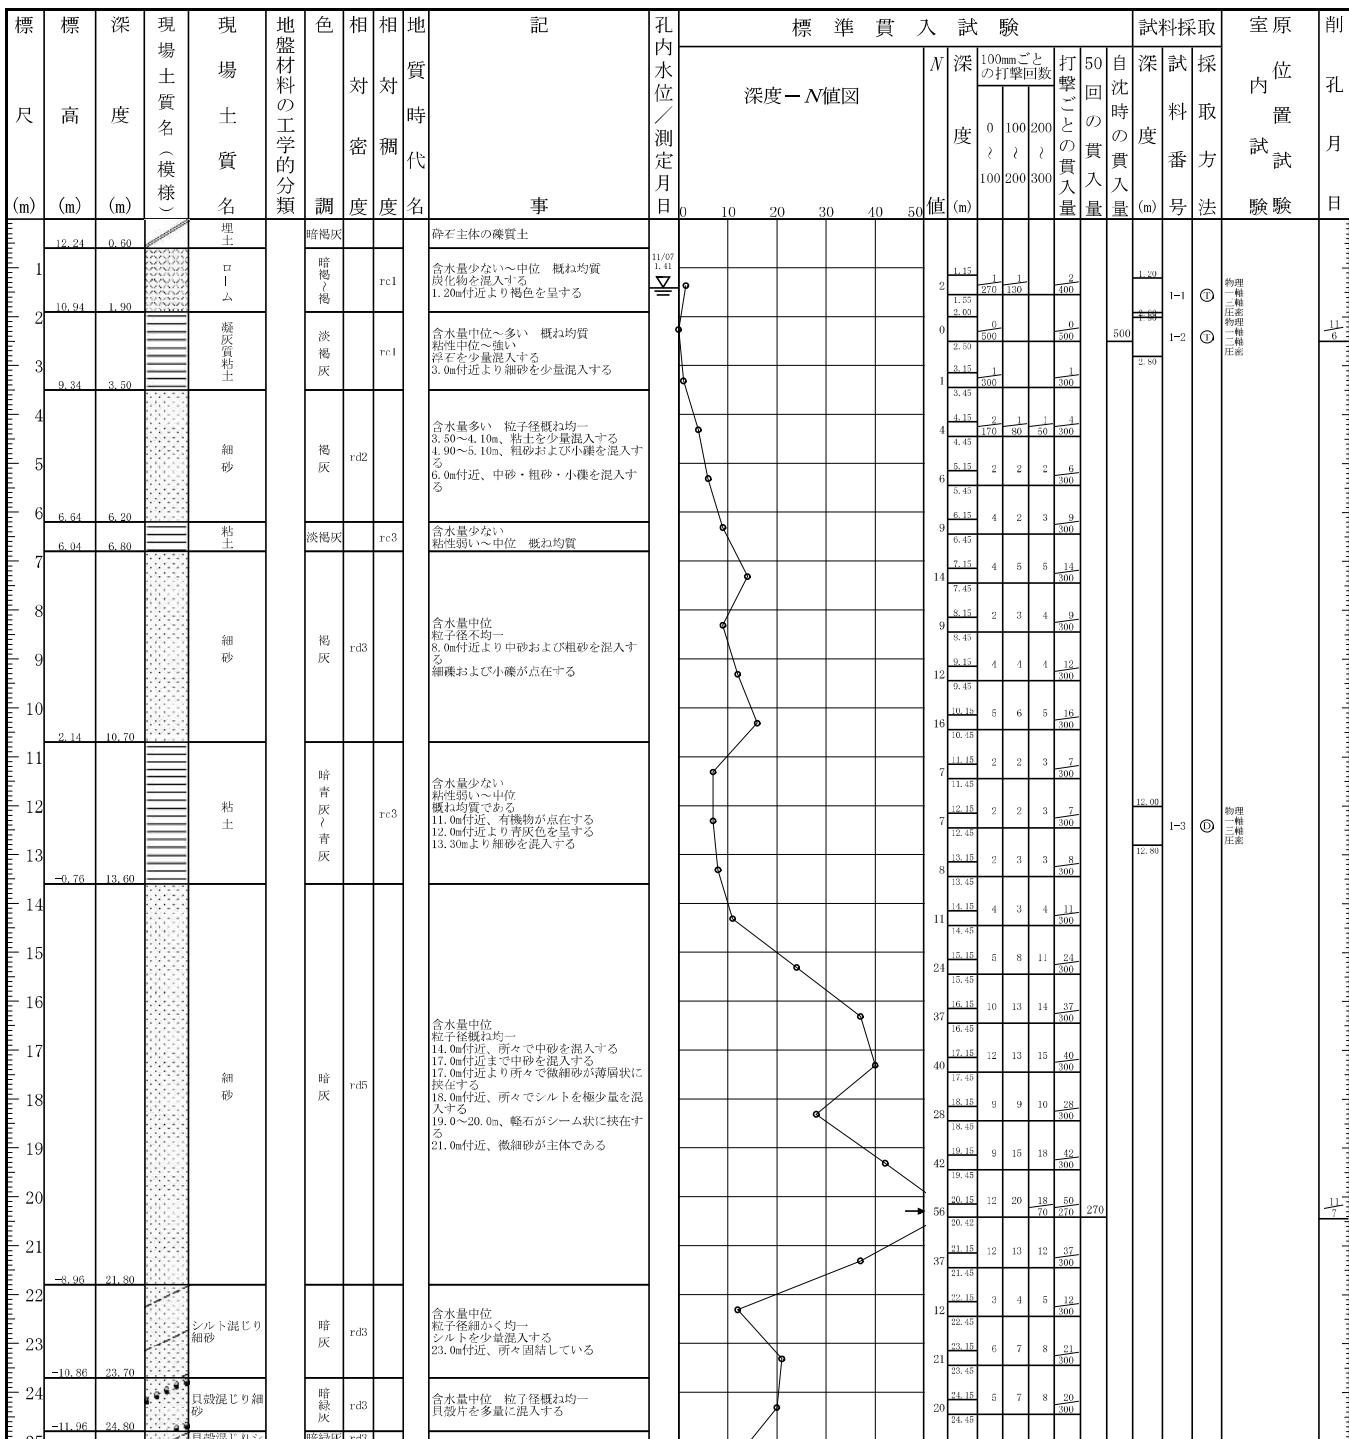
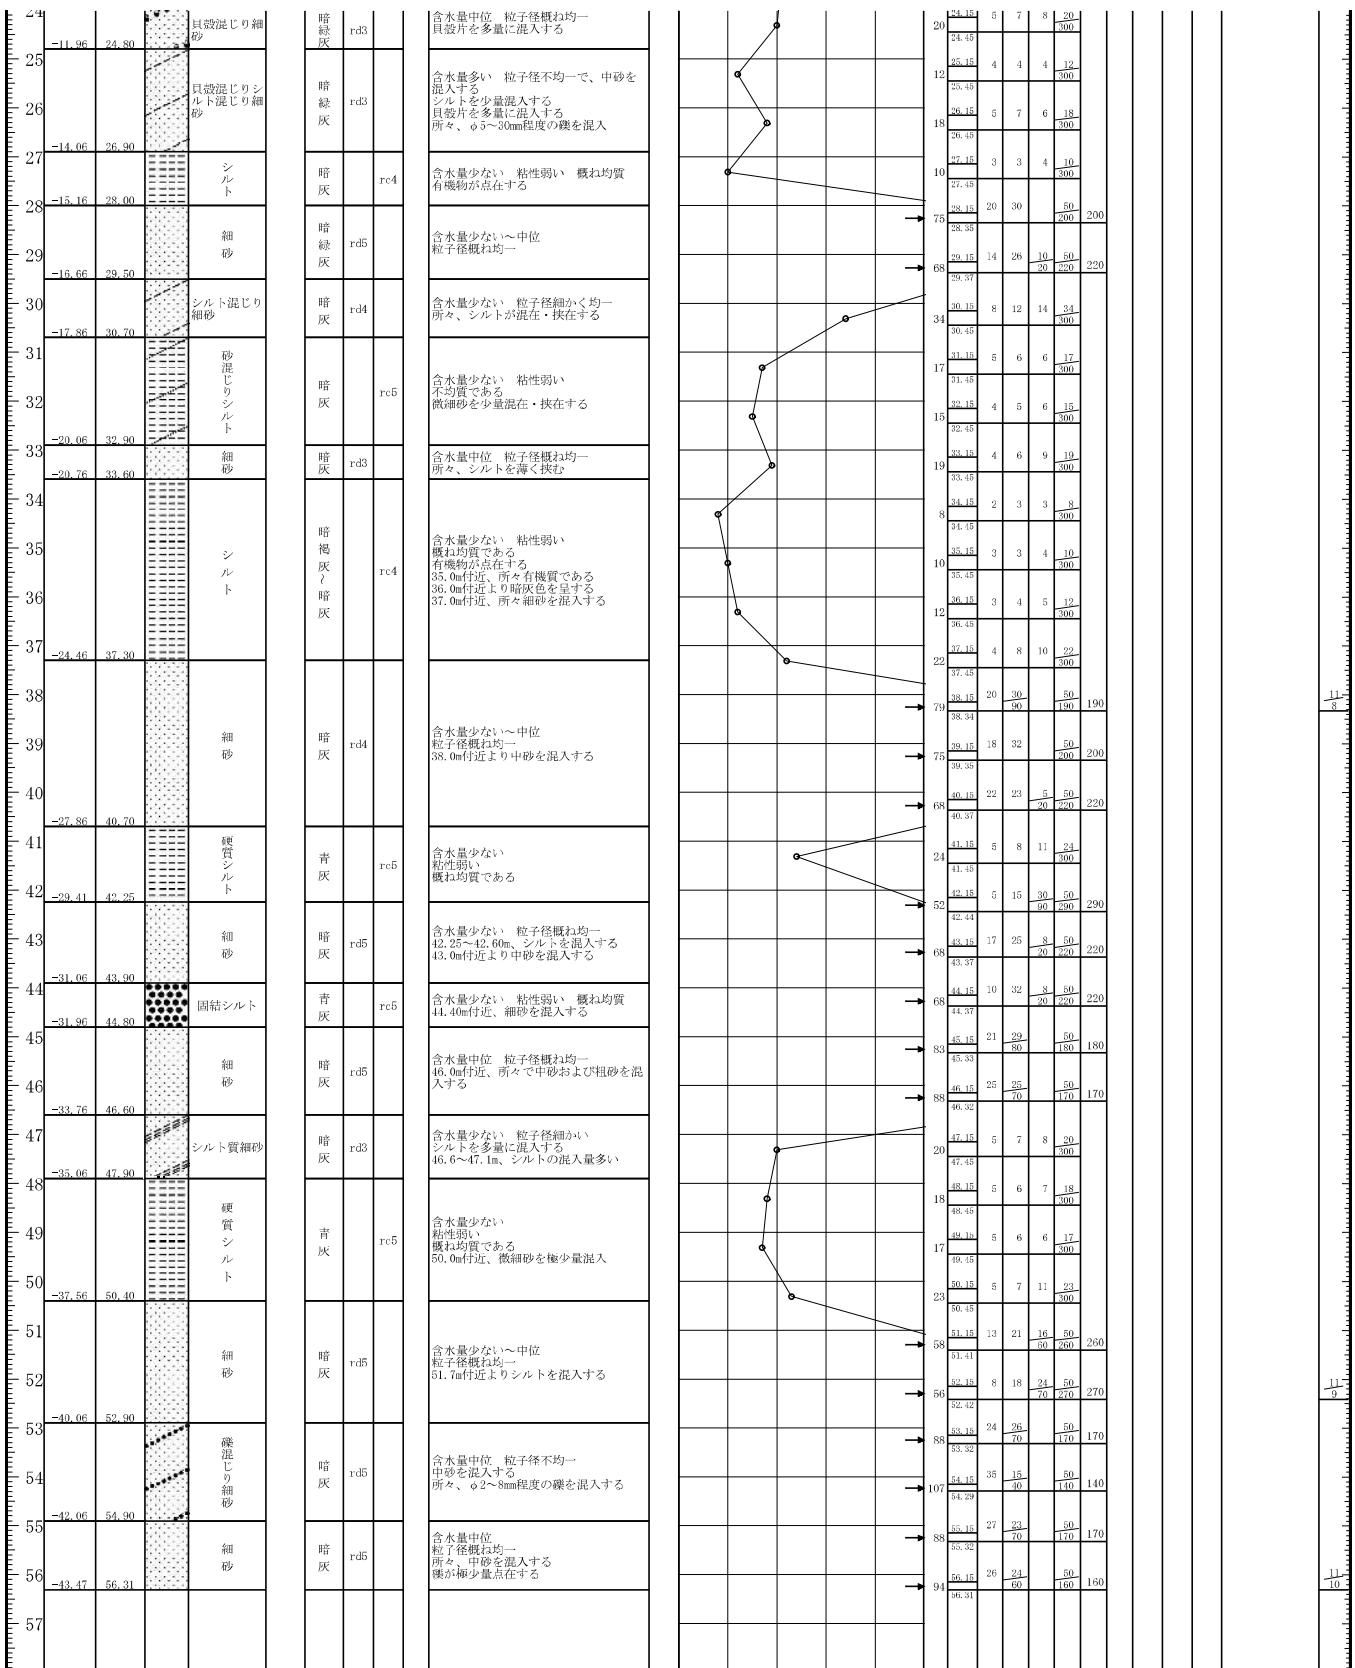
土質ボーリング柱状図（標準貫入試験）

ボーリング名	No. 1	調査位置	埼玉県上尾市日の出4丁目地内外						北緯	35° 58' 10.85"				
発注機関	埼玉県 県民生活部 スポーツ振興課						調査期間	2023年 11月 6日 ~ 2023年 12月 12日		東經	139° 36' 26.47"			
調査業者名	服部地質調査株式会社						主任技師	嶋崎 敏春 地質調査技士 第19291号	現代理人	嶋崎 敏春 地質調査技士 第19291号	コントローラー	山田 秀悟 地質調査技士 第14098号	ボーリング責任者	山田 秀悟 地質調査技士 第14098号
電話	048-643-1505						試錐機	D0-D	エンジン	NFD-9	ポンプ	V-6		
孔口標高	T.P. 12.84m	角 度	180° 上 下 0° 0°	方位 270° 西 90° 東 0° 南 0°	地盤勾配	水平0° 鉛直 90° 0°	使用機種							
総削孔長	56.31m

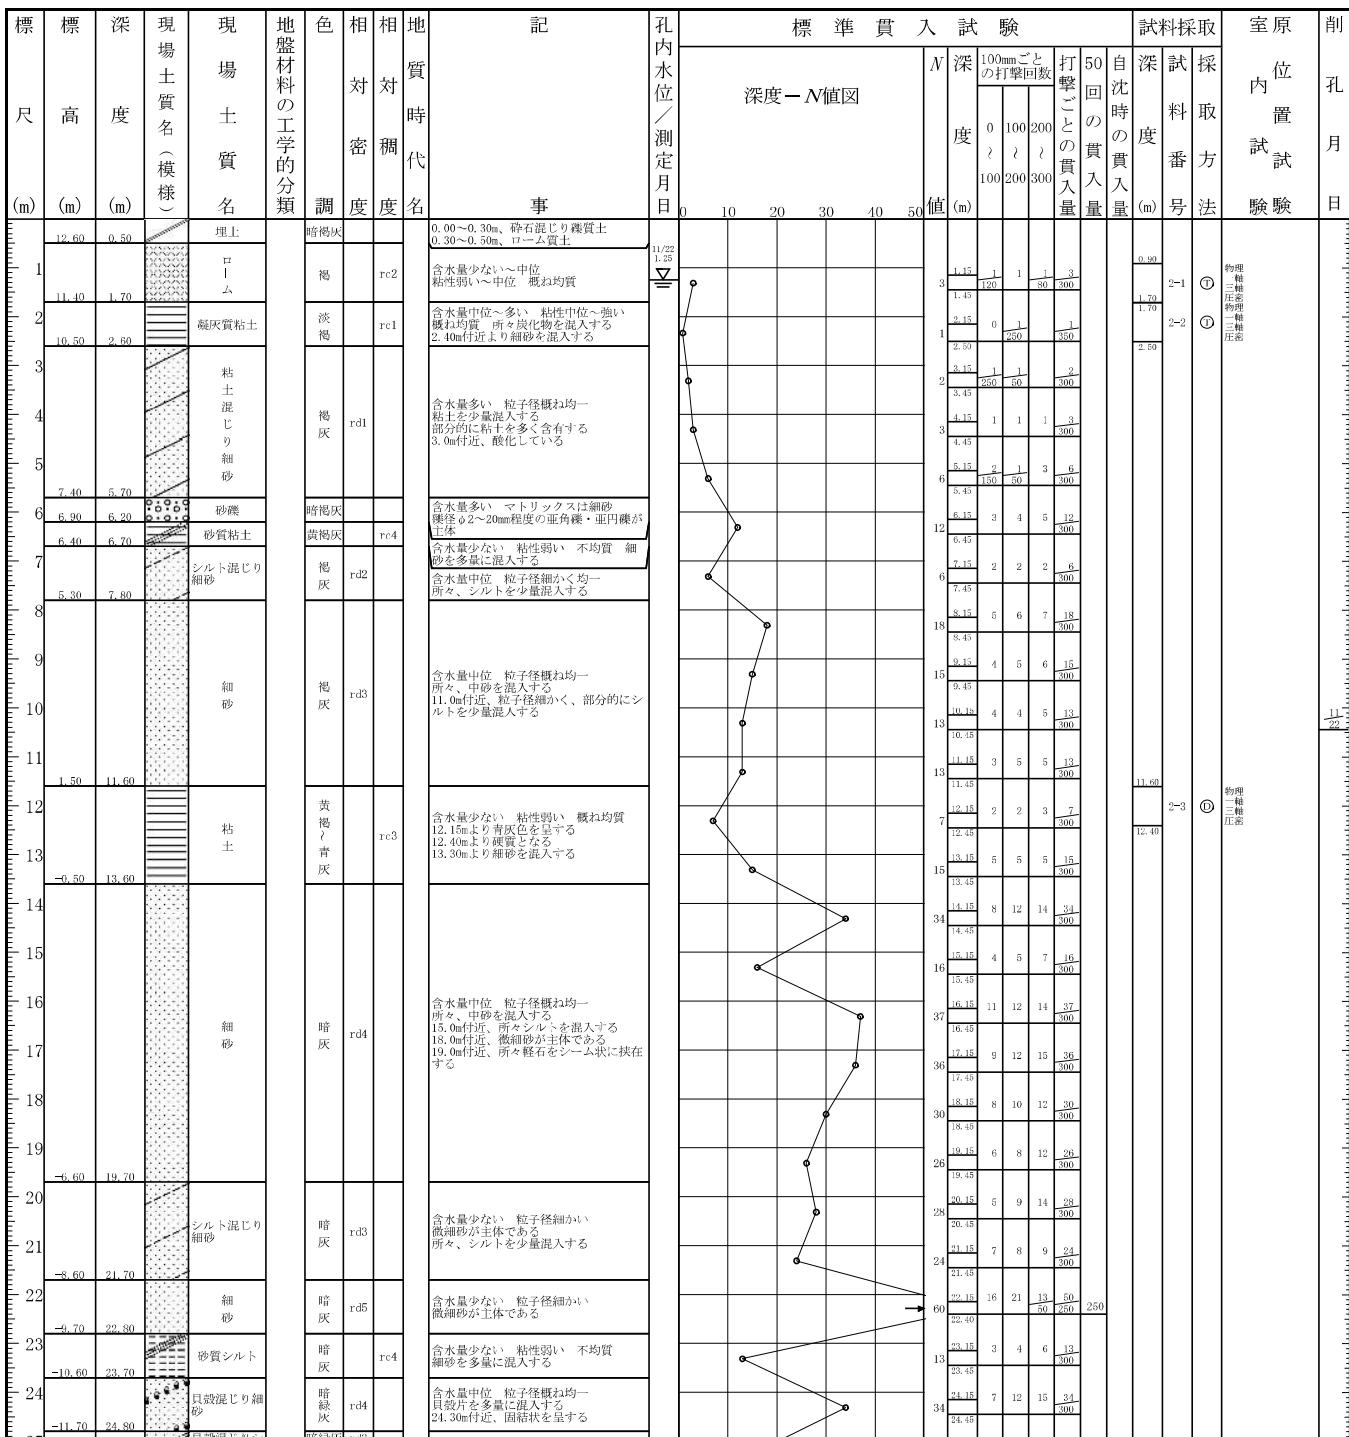
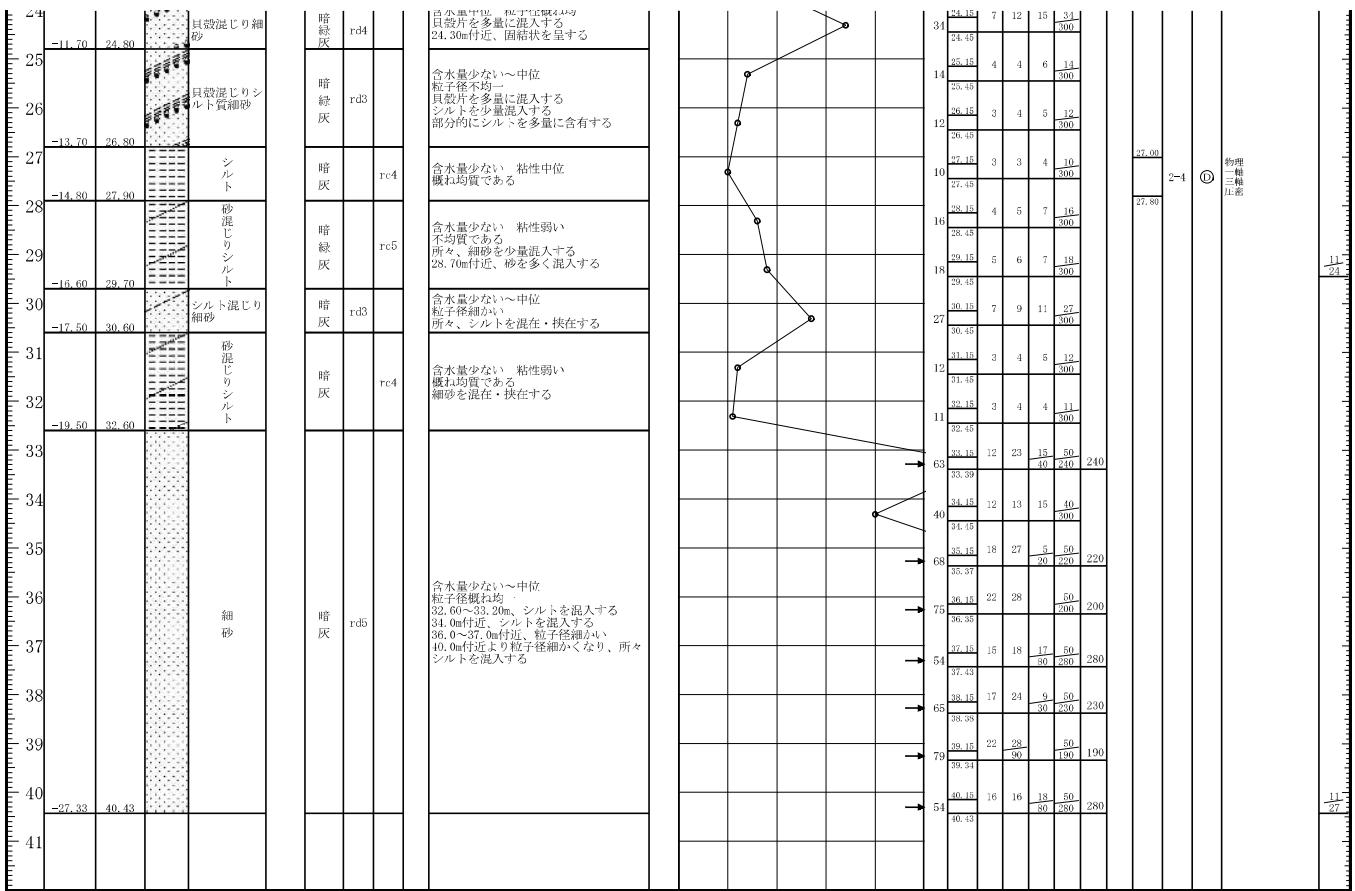
土質ボーリング柱状図（標準貫入試験）

ボーリング名	No. 2	調査位置	埼玉県上尾市日の出4丁目地内外	北緯	35° 58' 3.11"
発注機関	埼玉県 県民生活部 スポーツ振興課	調査期間	2023年 11月 6日 ~ 2023年 12月 12日	東經	139° 36' 30.09"
調査業者名	服部地質調査株式会社	主任技師	嶋崎 敏春 地質調査士 第19291号	現代理人	山田 秀悟 地質調査士 第14098号
電話	048-643-1505	地盤勾配	北 0° 270° 西 90° 東 180° 南 0°	コア定着	ボーリング 責任者 山田 秀悟 地質調査士 第14098号
孔口標高	T.P. 13.10m	方位	水平0° 鉛直 90° 0°	試錐機	D0+D
総削孔長	40.43m	使用機種	エンジン NFD-9	ポンプ	V-6

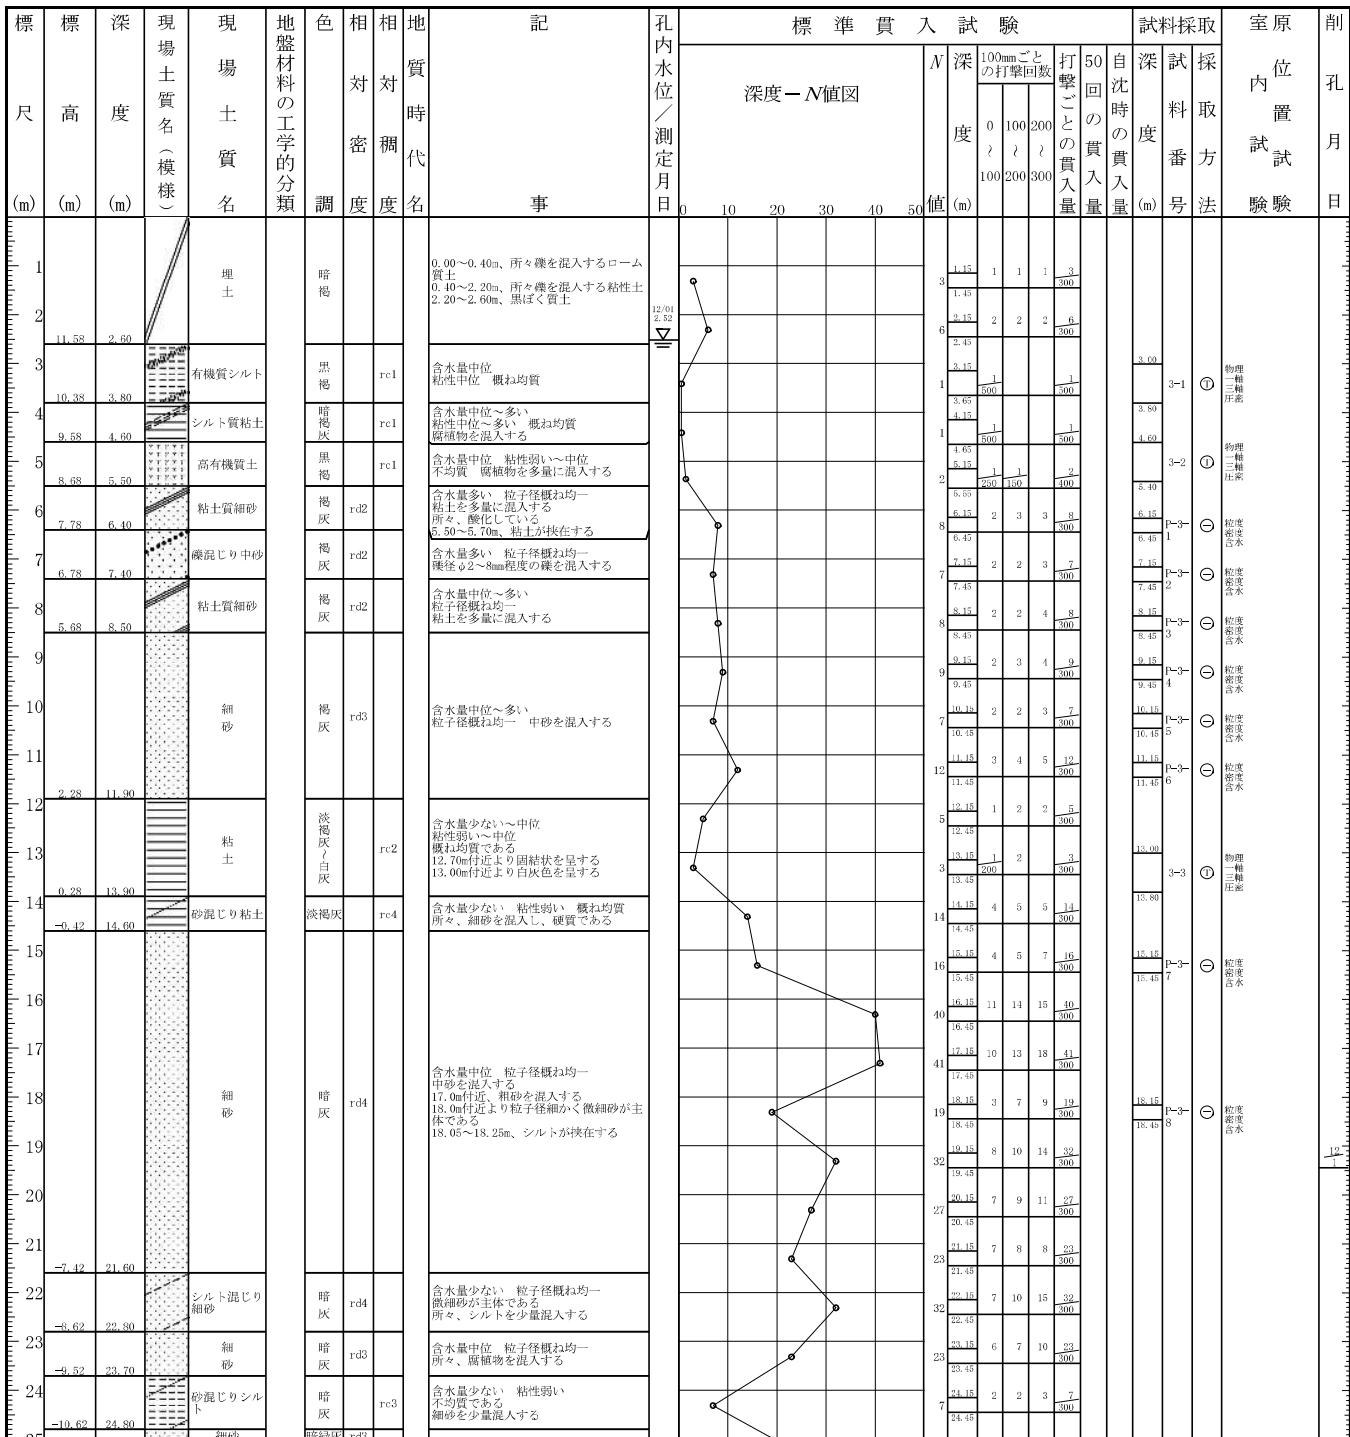
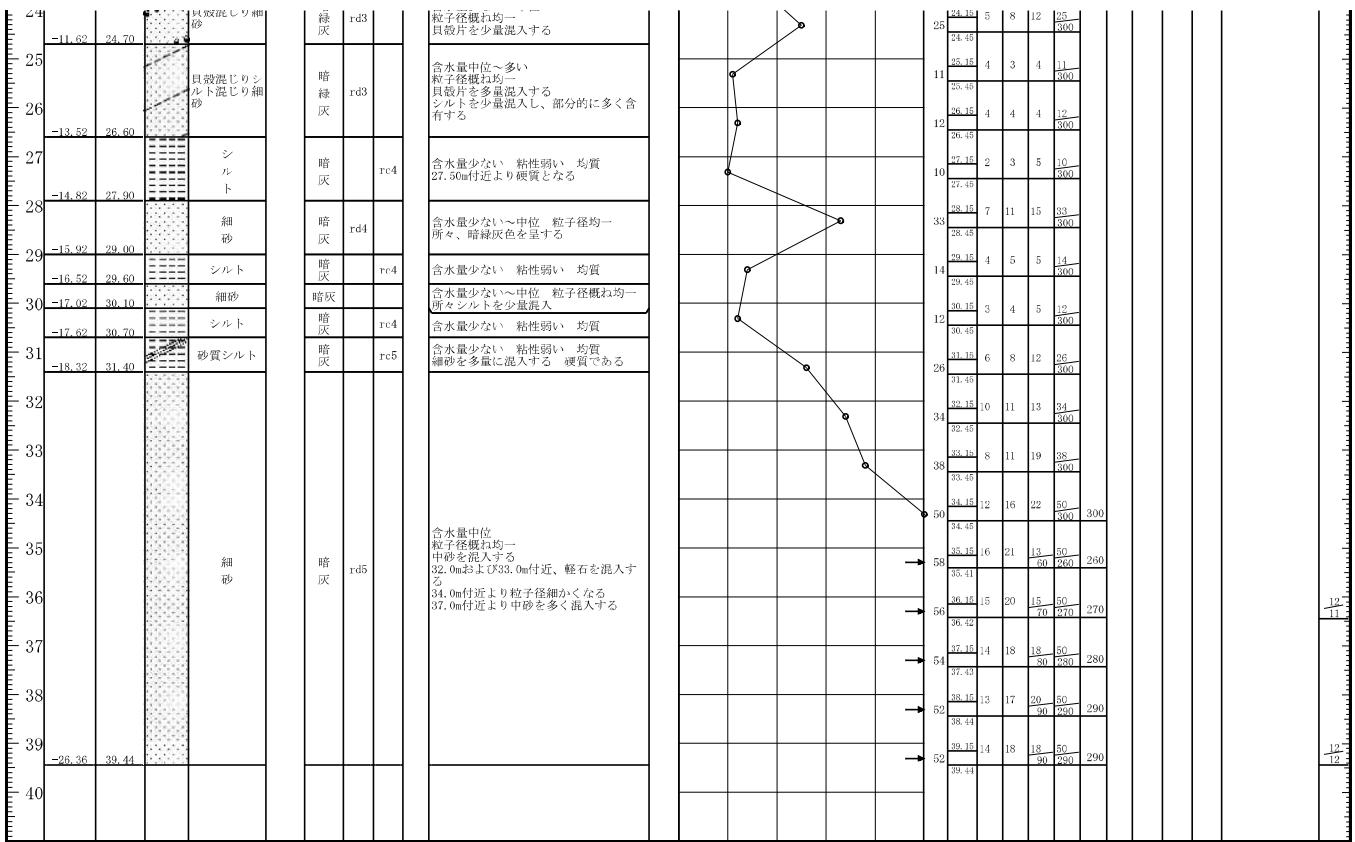
土質ボーリング柱状図（標準貫入試験）

ボーリング名	No. 3	調査位置	埼玉県上尾市日の出4丁目地内外						北緯	35° 58' 5.91"			
発注機関	埼玉県 県民生活部 スポーツ振興課						調査期間	2023年 11月 6日 ~ 2023年 12月 12日		東經	139° 36' 30.10"		
調査業者名	服部地質調査株式会社			主任技師	嶋崎 敏春 地質調査士 第19291号		現代理人	嶋崎 敏春 地質調査士 第19291号	コントローラー	山田 秀悟 地質調査士 第14098号	ボーリング責任者	山田 秀悟 地質調査士 第14098号	
孔口標高	T.P. 14.18m	角 度	180° 上下 90° 0°	方位	北 0° 270° 西 90° 東 0° 180° 南 0°	地盤勾配	水平0° 鉛直 90° 0°	試錐機	D0-D	エンジン	NFD-9	ポンプ	V-6
総削孔長	57.35m

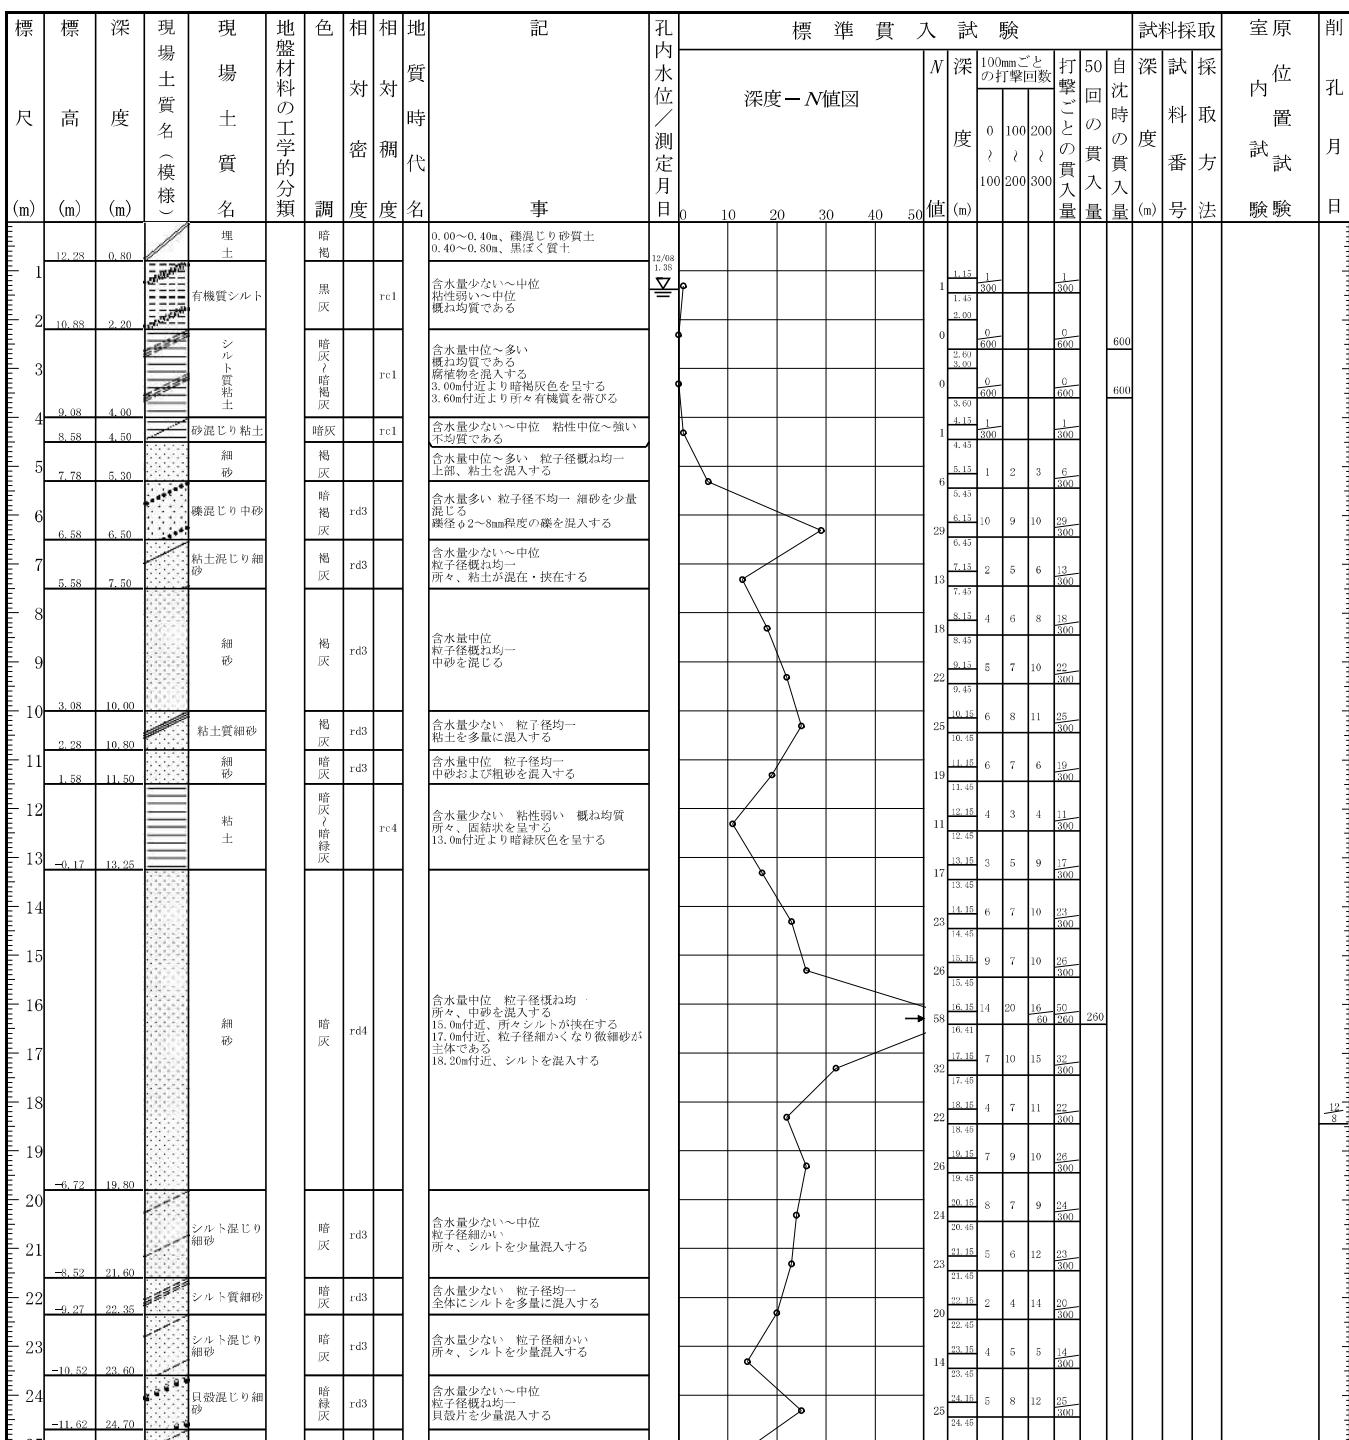
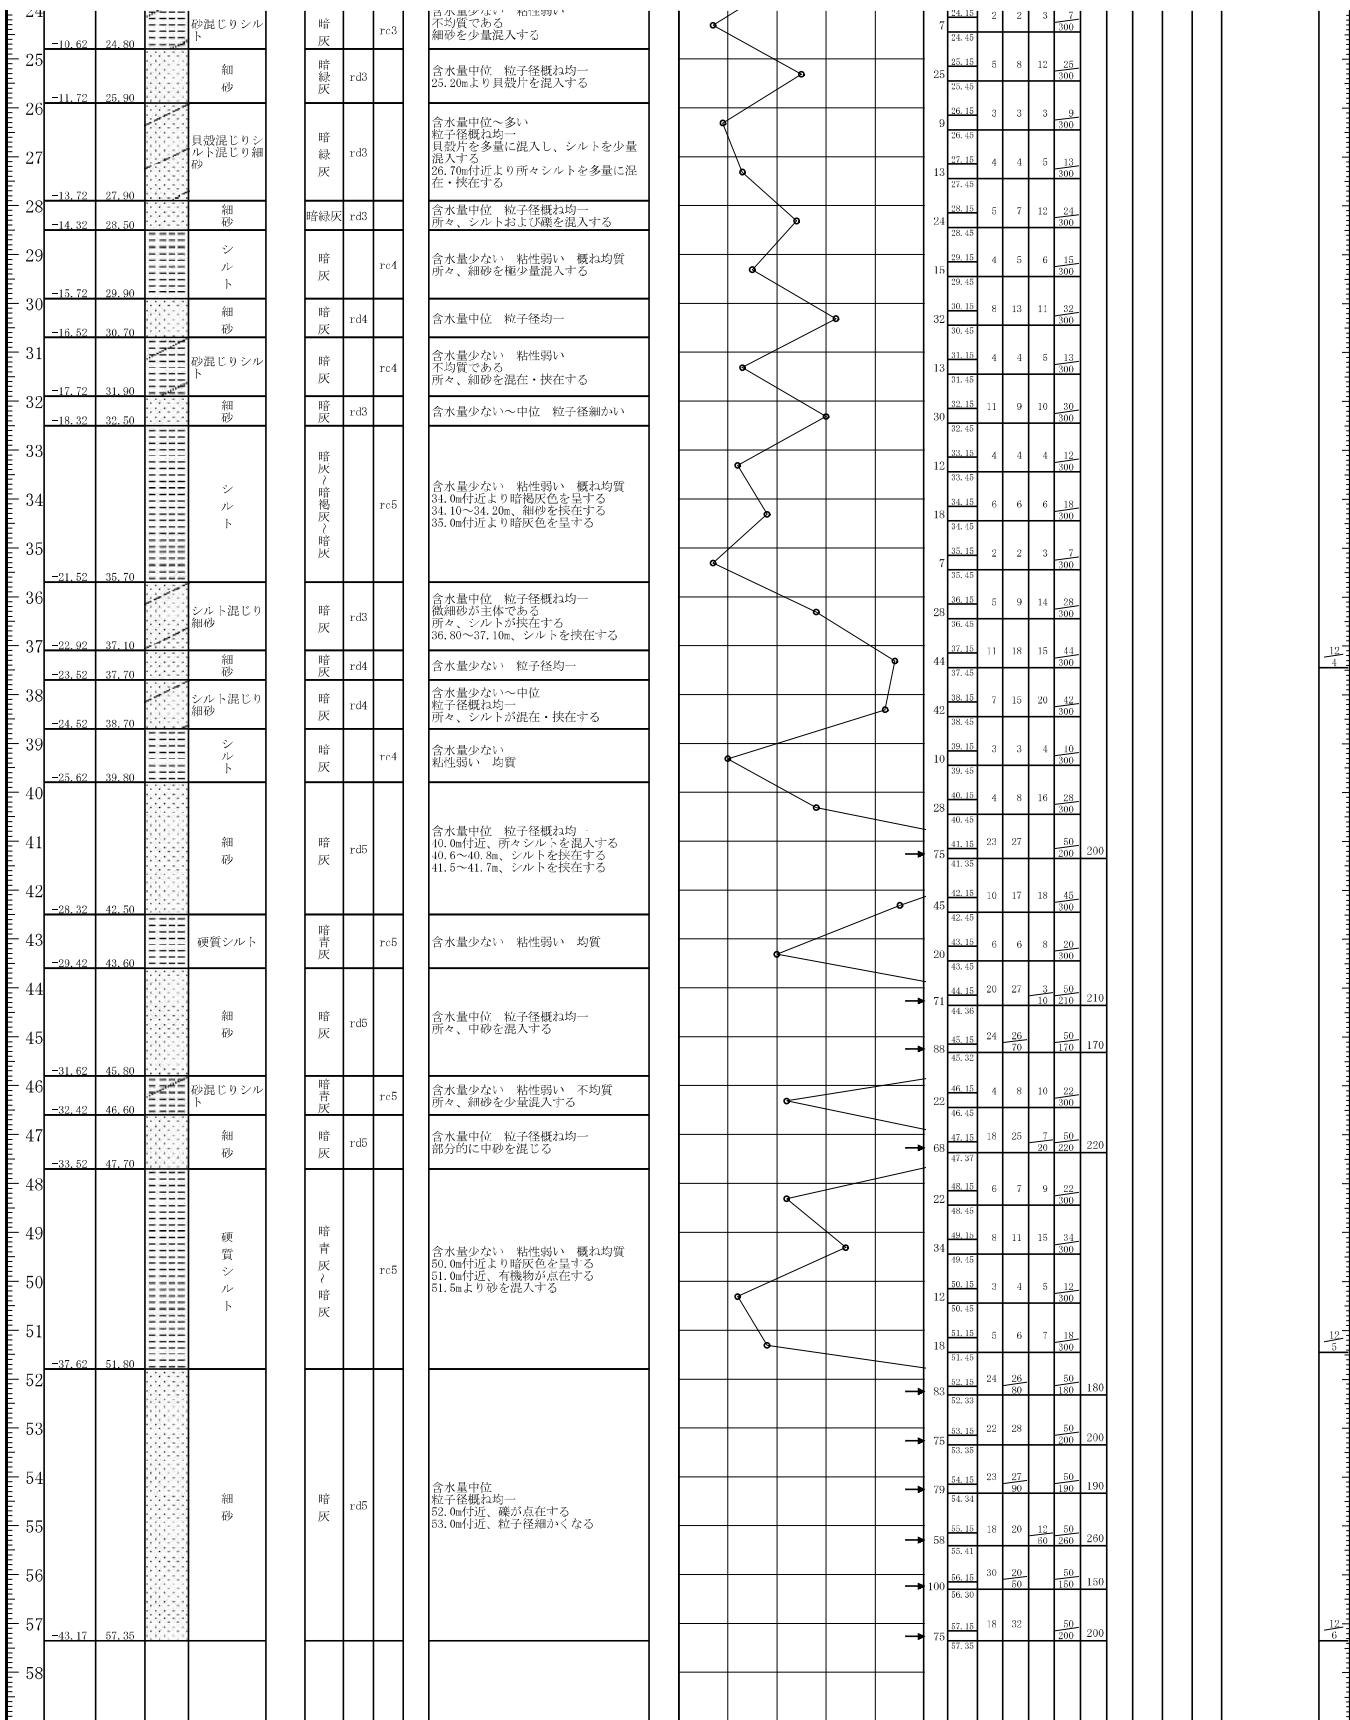
土質ボーリング柱状図（標準貫入試験）

ボーリング名	No. 4	調査位置	埼玉県上尾市日の出4丁目地内外					北緯	35° 58' 2.84"		
発注機関	埼玉県 県民生活部 スポーツ振興課					調査期間	2023年 11月 6日 ~ 2023年 12月 12日		東經	139° 36' 32.56"	
調査業者名	服部地質調査株式会社			主任技師	嶋崎 敏春 地質調査技士 第19291号 資格登録番号 第19291号	現代理人	嶋崎 敏春 地質調査技士 第19291号 資格登録番号 第19291号	監定者	山田 秀悟 地質調査技士 第14098号 資格登録番号 第14098号	ボーリング責任者	山田 秀悟 地質調査技士 第14098号 資格登録番号 第14098号
電話	048-643-1505	角度	180° 上 90° 下 0°	方位	北 0° 西 90° 南 180° 東 0°	地盤勾配	水平0° 鉛直 90° 0°	使用機種	DOD エンジン NFD-9	ポンプ V-6	
孔口標高	T.P. 13.08m	総削孔長	39.44m
