不老川の被害概要 (平成28年8月22日台風9号) 2

第1回 説明会（調節池の整備について）

埼玉県川越県土整備事務所
河川担当（不老川担当）

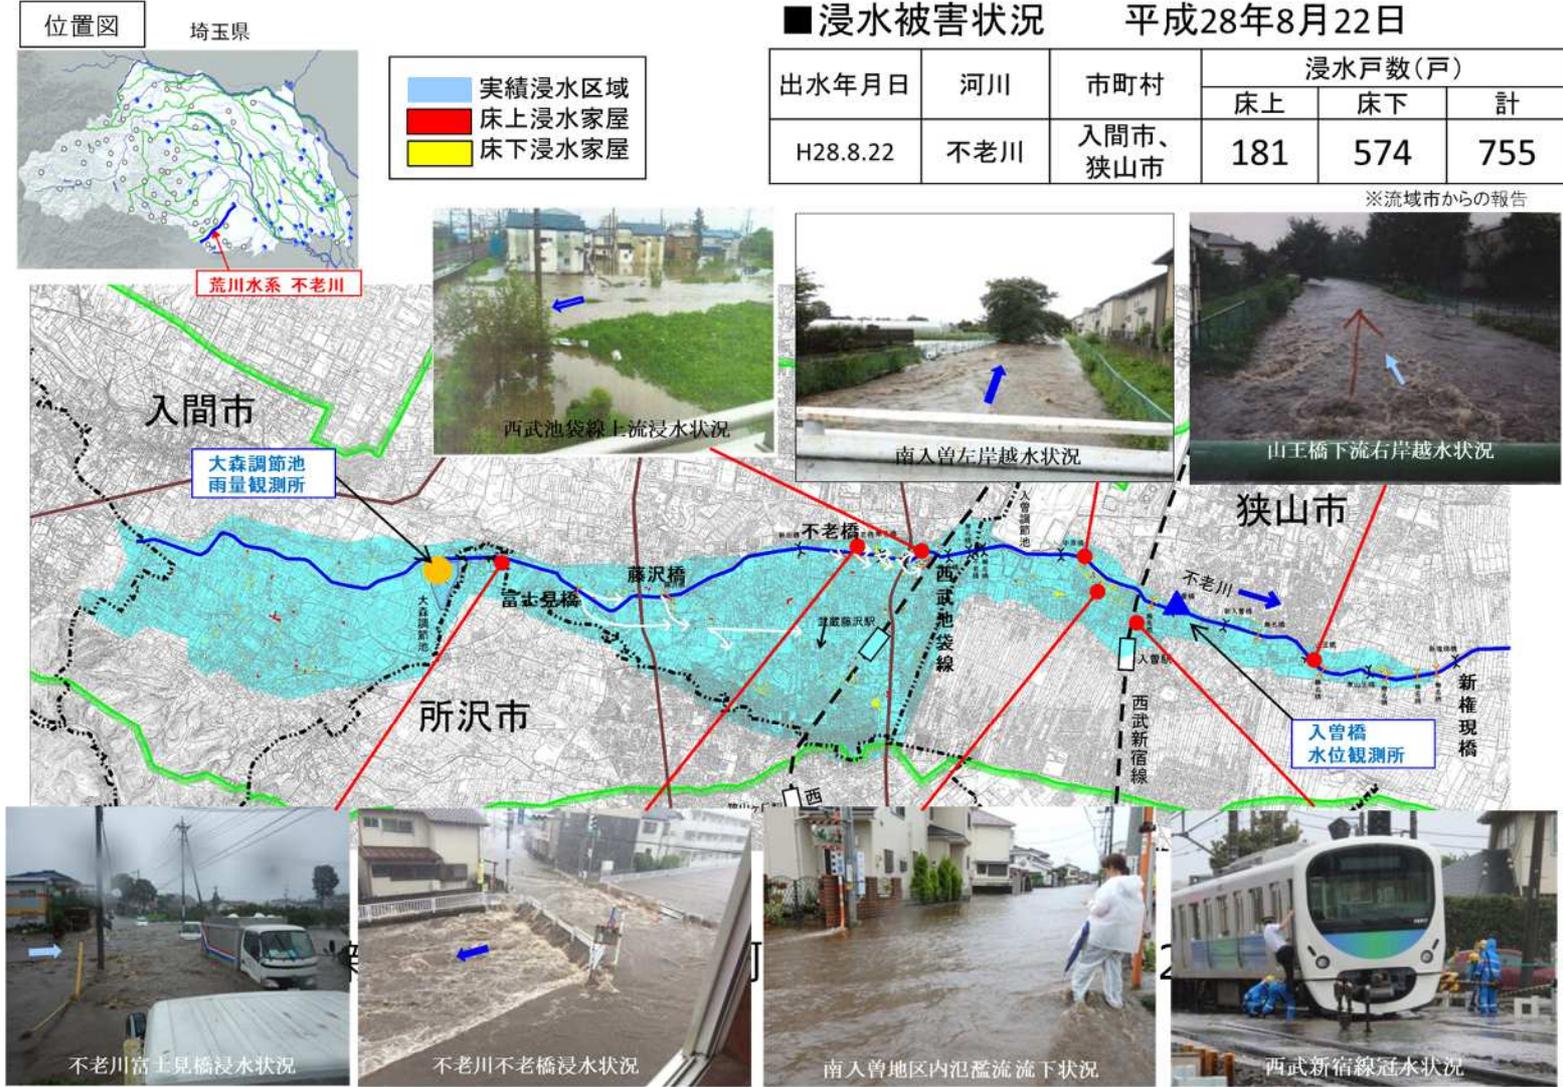
- 平成28年8月台風9号では、不老川の狭山市及び入間市内で**浸水戸数755棟**（**床上181棟**、**床下浸水574棟**）の浸水被害が発生
- この浸水被害によって、平成29年度から床上浸水対策特別緊急事業が行われ、西武新宿線下流までの区間を重点的に河川改修が進んでいます。

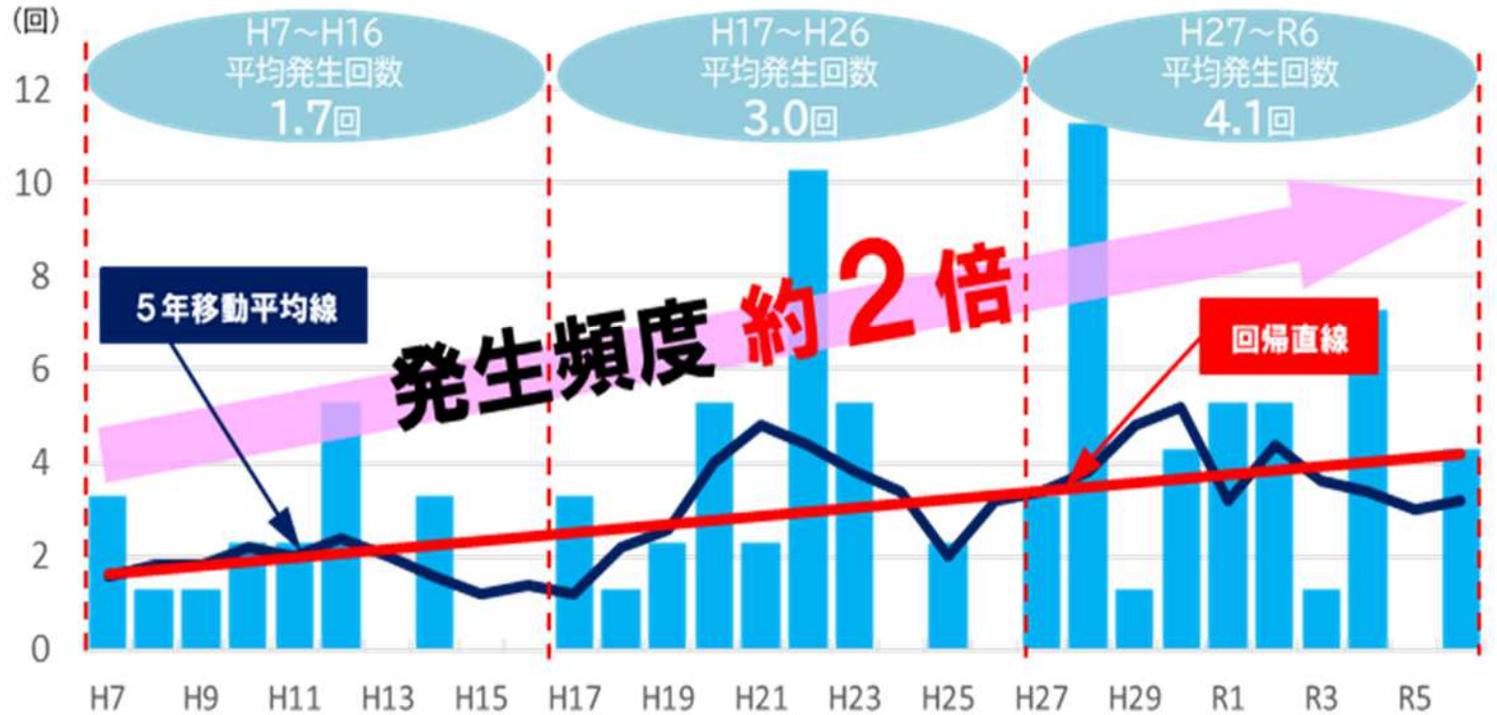
時間降水量が50mmを超える降雨の発生回数は、年々増加傾向にあり、20年前と比べて発生頻度は約2倍に増加。

(出典:気象庁データより河川砂防課作成)

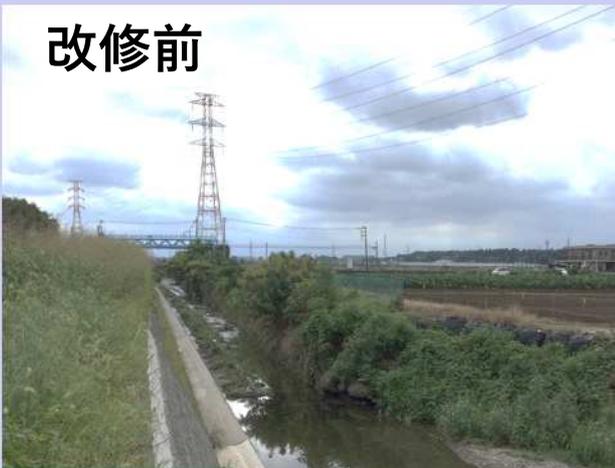
改修前

堀兼地区

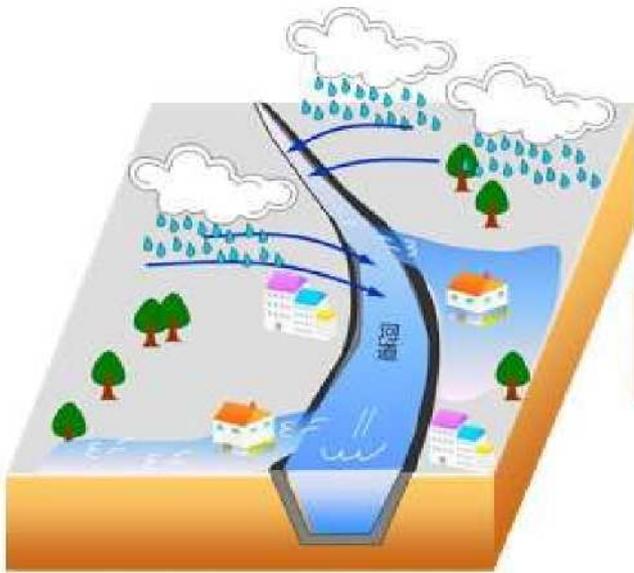
調節池整備前

護岸を越え、^{いっすい}溢水が発生

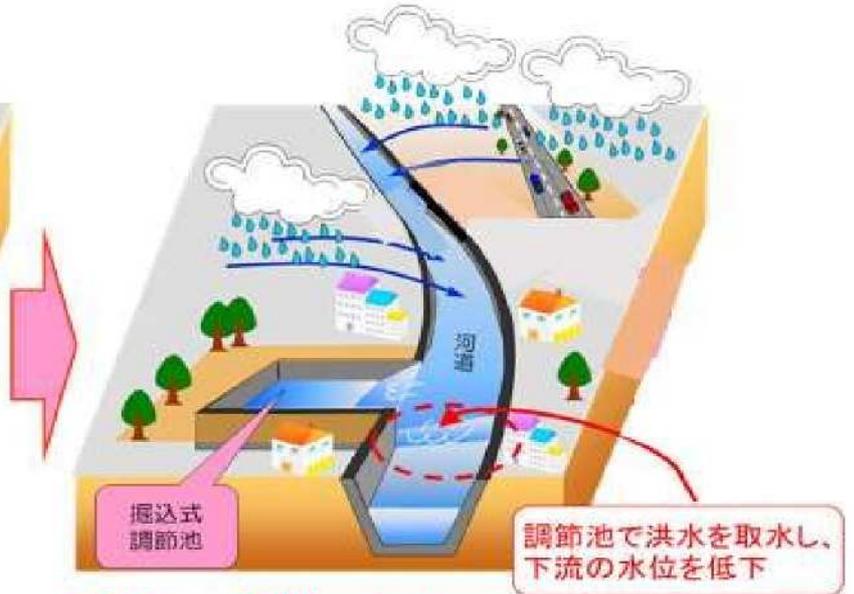
調節池整備後

調節池の整備により、
下流域の水位を低下 ⇒ 安全性を向上

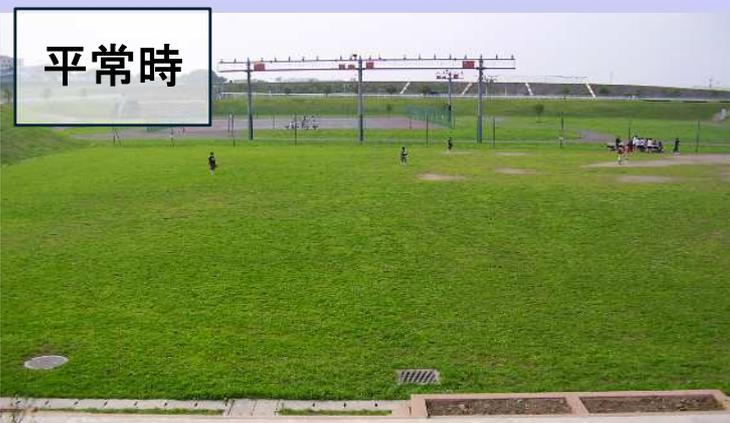
平常時

入曽調節池

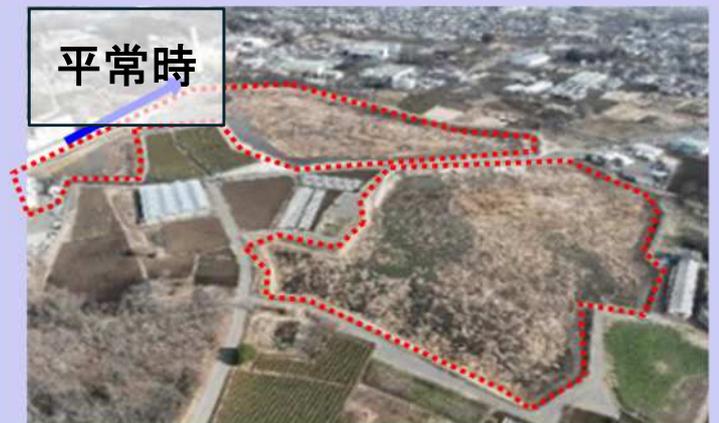
平常時

大森調節池

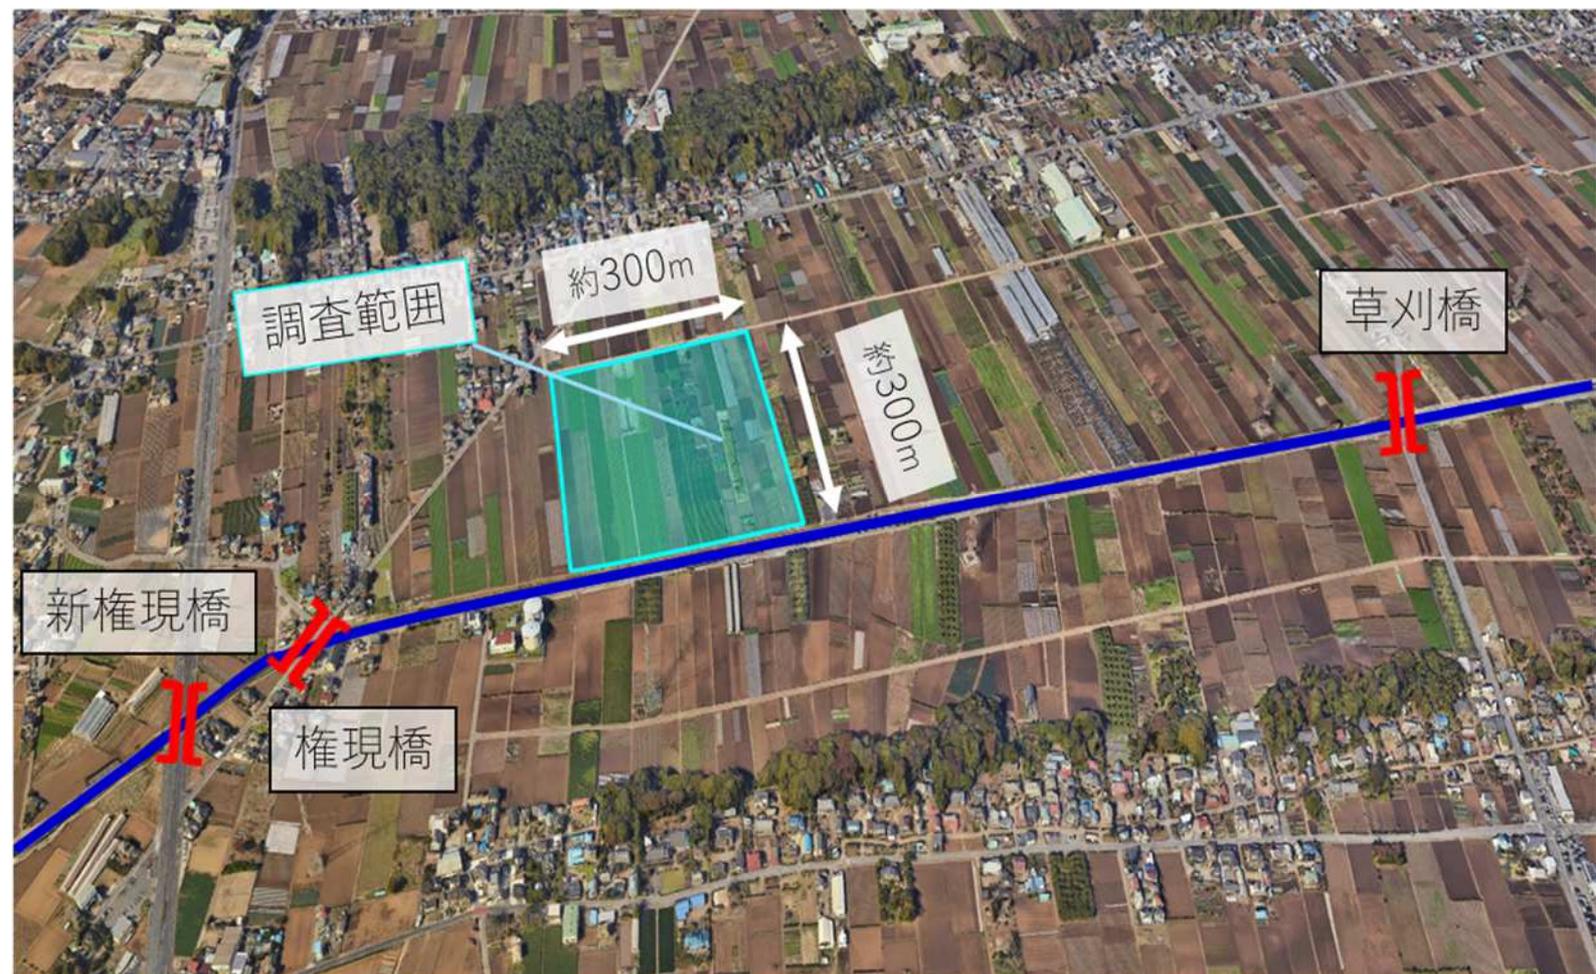
■ 事業面積・体積

| ①面積 | 約 9万m ² |
| ②容量（体積） | 約 28 万m ³ |

※今後の設計により面積、形状を決定します。
