航空自衛隊U-125A(※)の飛行見合わせ解除について

事案の概要

航空自衛隊U-125Aの飛行見合わせ解除について

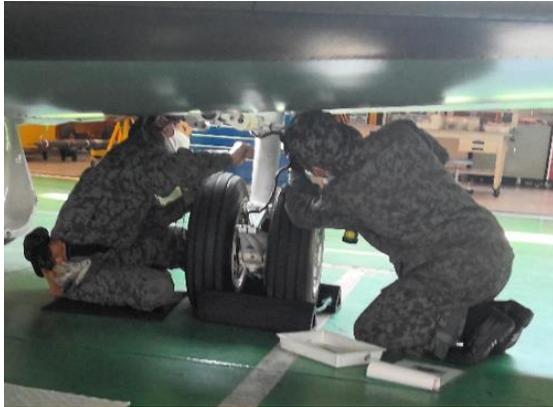
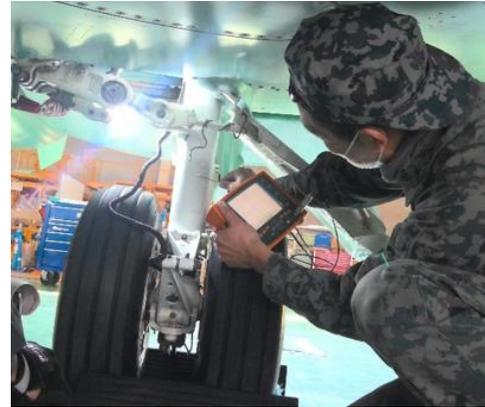
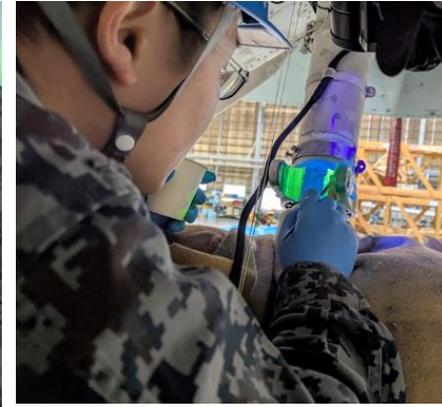
特別な点検

機体の脚の支柱部分の亀裂の有無の確認及び着陸時を模擬した機能点検

- 脚部の折損の原因として考えられる要因に対して重点的に対策を導出し、機体の健全性を確認するため、全ての同型機において特別な点検を実施
 - 機体の脚の支柱部分の亀裂の有無を外観点検等の手段により複層的に確認するとともに、着陸時を模擬した機能点検によりその動き等に異状のないことを確認
- 空自全操縦者に対し、横風着陸時の実施事項の再確認及び着意事項について徹底するべく、所要の教育を実施。
- 事故発生直後から、同型機の飛行を見合わせてきたところ、これまでに判明した事項を基に、飛行の安全の確保のための対策を講じたことを踏まえ、3月6日から、飛行の見合わせを解除する

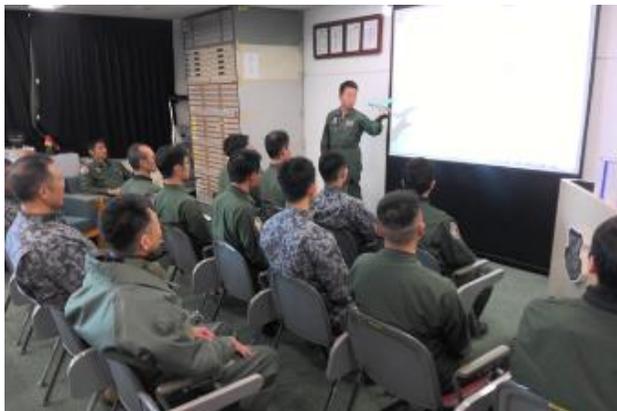
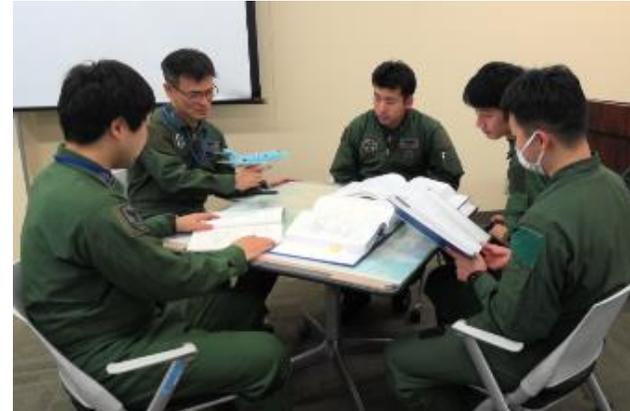
操縦者に対する基本手順に関する教育

横風着陸時の実施事項の再確認及び着意事項に関する教育
