### 事業概要

開始年度	平成21年度
事業延長	L=1,200m
事業内容	遊歩道 L=210m
	階段護岸 4箇所
	緩傾斜護岸 1箇所
	河床安定工 4箇所
	鋼矢板護岸修景 L=403m

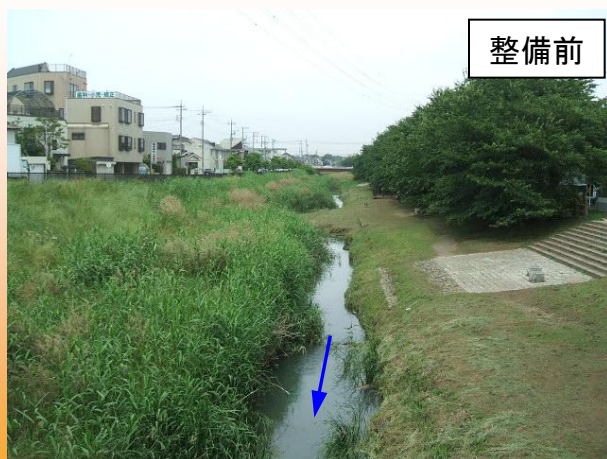
整備前

水際に近づきにくく土砂が堆積している (H21.5撮影)

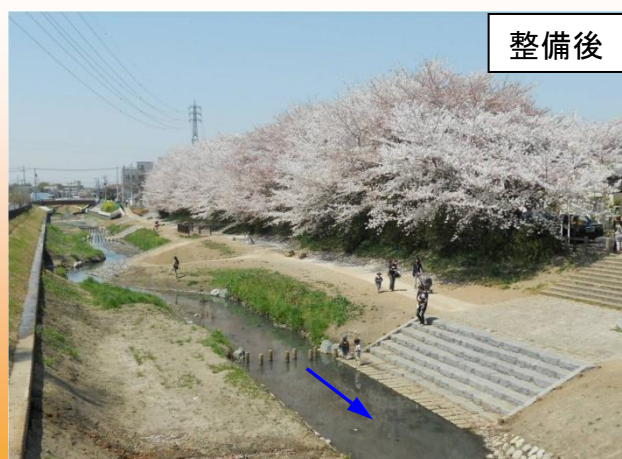
整備後

階段や緩傾斜面により水際に近づきやすくなった (H23.3撮影)
