# 1 畜産クラスター事業を活用した先進的な豚舎整備事例

熊谷家畜保健衛生所

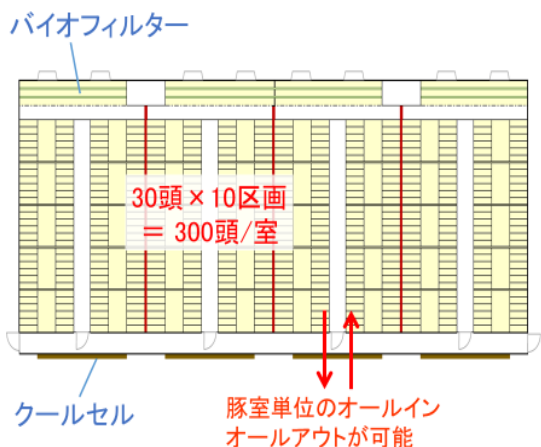
図1 肥育豚舎の構造(1)

第 1 肥育豚舎は 4 つの豚室から構成されている。各部屋には肥育豚約 30 頭を収容する豚房が 10 区画あり、約 1200 頭の肥育豚が収容可能である (図 1)。同様に第 2 肥育豚舎は 3 部屋からなり、約 900 頭が収容可能である。

いずれの肥育豚舎も、各豚室が壁で区切られているため、部屋毎のオールインオールアウト (以下、AI・AO) が可能になった。また、豚房間の通路は、畜舎洗浄ロボットがスムーズに作業できるように、幅 1m と従来よりも広めの設計とした。

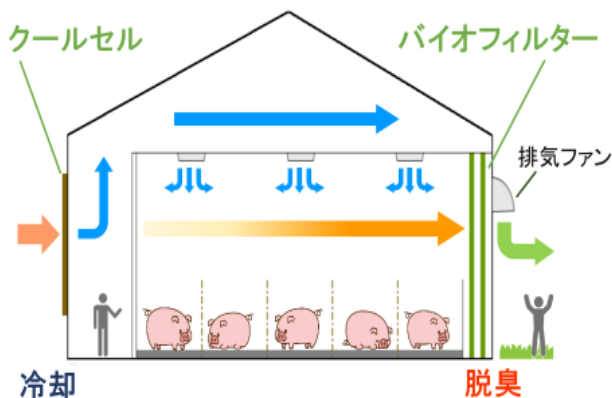
図2 肥育豚舎の構造(2)

肥育豚舎の一方の外壁にはクールセル、他方の壁面にはバイオフィルターを設置した。陰圧換気により畜舎内に入った外気は、クールセルシステムにより冷却され、天井の入気口から豚室に入る。そして、室内を通過した後、反対側のバイオフィルターで脱臭されて排気される仕組みになっている (図 2)。

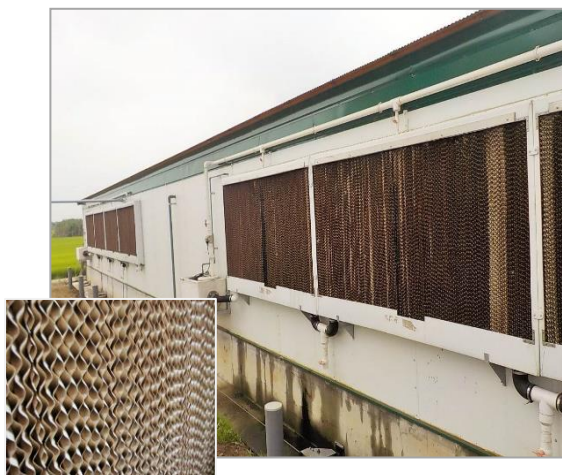
図3 クールセルシステム(外側)

畜舎内の温度が28℃を超えると、図3のようなセル構造をもったパネルに自動的に循環水が流れ、畜舎内に取り込まれた空気が気化熱放散により冷却される。冬場は、図4のように内側から板をはめることで、外気量を調整することができるようになっている。

畜舎完成後の平成29年夏は天候不順の影響で高温になる日は少なかったが、クールセルシステムの効果で、猛暑日でも豚舎内の温度は常に32℃以下となり、快適な畜舎環境を維持することができた。

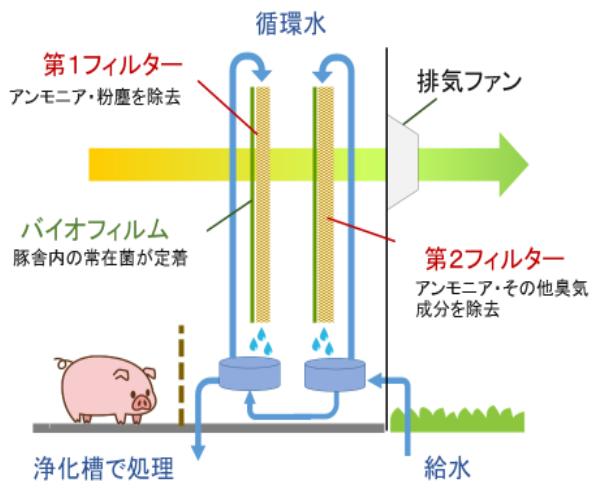
図5 バイオフィルター

バイオフィルターは、図5のように2枚のハニカム構造のフィルターから構成されている。

各フィルターの上部から循環水を散水することで表面は常に濡れており、豚舎内の常在菌が定着してバイオフィルムを形成する。排気が各フィルターを通過する際に粉塵が除去され、アンモニア等の臭気物質が微生物により分解される。併せて、循環水へのアンモニア等の吸着、溶け込みによる効果も期待できる。

A 養豚場では、バイオフィルターの設置により、肥育豚舎周辺における臭気の大規模な低減が認められた。

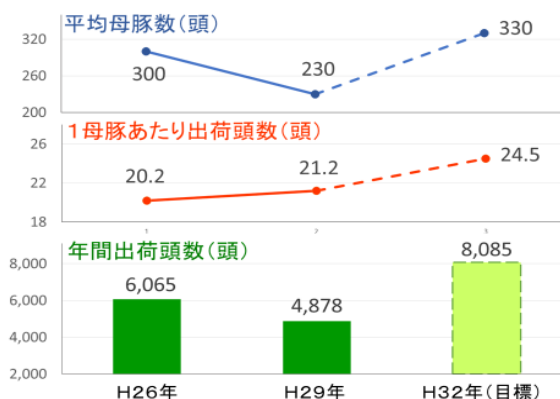
図6 施設整備等による生産性向上効果(2)

さらなる生産性向上により 1 母豚当たり出荷頭数 24.5 頭を目標としている。これにより年間出荷頭数は約 8,000 頭まで増加する見込みで、大幅な収益向上が期待される。(図 6)

既存豚舎の取り壊しに伴い母豚数を大幅に削減したため出荷頭数は一時的に減少したが、一方で、1母豚当たりの肉豚出荷頭数は20.2頭から21.2頭に向上した。
