# 平成29年度 湧水地調査報告書

東光院下の清水（東松山市高坂）

平成30年3月

埼玉県環境部水環境課

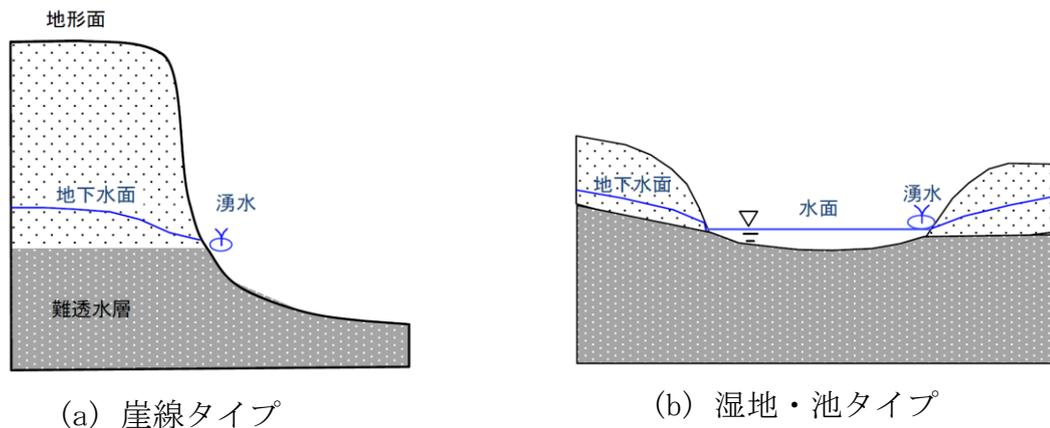
図 2 湧水のタイプ

地点番号 1～7, 10 は、地面に浸透した雨水等が粘度層の上部に分布する礫層等の透水層を流れ、礫層が地表に現れた地点で湧出しているものと考えられる。（図 2(a)タイプ）。

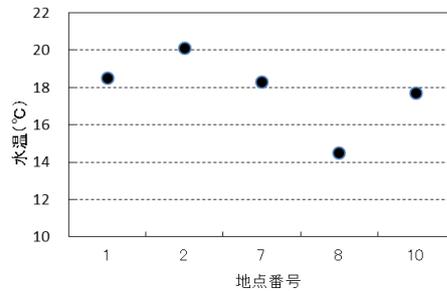
図 3 各地点における水温

地点番号 8 で他の地点に比べて水温が低かった。当該地点については湧出地点から採水地点まで距離があり、その間に外気温（当日は 15.2℃前後）の影響を受け低くなったと考えられる。

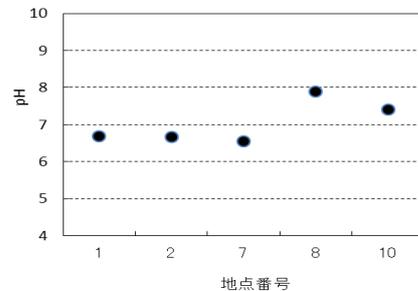
図 4 各地点における pH

全ての地点で pH 6～8 の範囲にあり、浅層地下水で一般的に観測される範囲内であった。

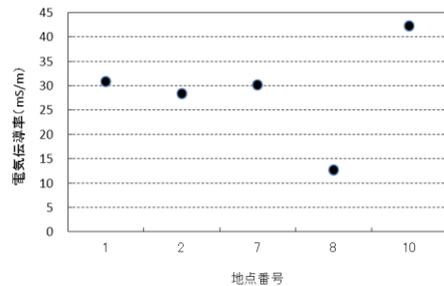
図 5 各地点における導電率（EC）

導電率は、水の電気伝導のしやすさを表す値で、地下水に溶けているイオンの量と良い相関関係を持つことが知られている。

地点番号 10 で導電率が高く、地点番号 8 で導電率が低い傾向を示した。地点番号 10 はカルシウムイオン濃度が他地点と比べ高かった。

また地点番号 8 は、ナトリウム等のイオン濃度が他地点と比べ低かった。このことから、主に地層から溶け出したイオンの影響を受けて、導電率が上下したと考えられる。

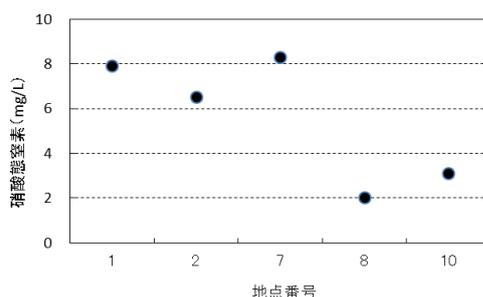
図 6 各地点における硝酸態窒素 (NO<sub>3</sub>-N)

硝酸態窒素は、自然状態の土壌中に存在しているものであるが、肥料成分や家畜排泄物等のアンモニアが土壌中で酸化されることによる人為的な汚染で存在することもある。

調査を実施した全ての地点で、硝酸態窒素及び亜硝酸態窒素の地下水環境基準である 10mg/L を下回ったが、地点番号 1, 2, 7 で硝酸態窒素が比較的高い傾向を示した。地点番号 1, 2, 7 は市街地に存在するため、施肥等の人為活動の影響を受けたものと考えられる。

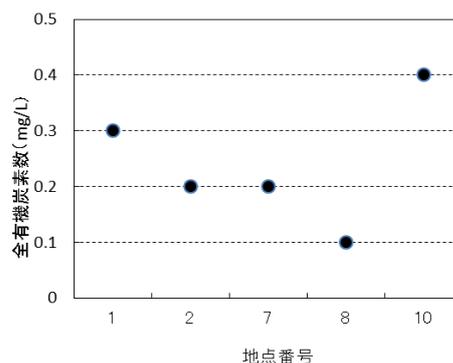
図 7 各地点における全有機炭素数 (TOC)

全有機炭素数は、水に含まれる有機物量を示す項目であり、BOD や COD と同様に水の有機汚濁を表す項目である。清澄な水は 0.5mg/L 以下であり、河川水を水源とする通常処理の水道では 1mg/L 程度含まれることがある。今回の調査では、全ての地点で 0.5mg/L 以下であり、有機物による汚染は認められなかった。

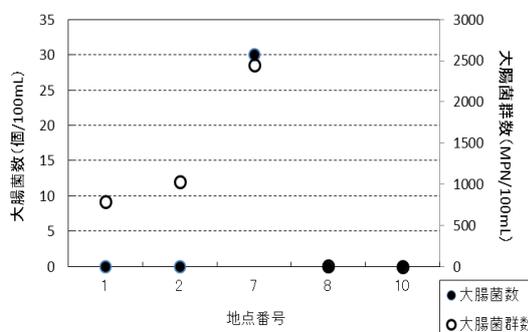
図 8 各地点における大腸菌数及び大腸菌群数

河川の環境基準項目である大腸菌群数は、水中や土壌中でも増殖できる細菌が含まれることから、従来からふん便性指標として問題が指摘されており、水道の水質基準では平成 15 年度に「大腸菌群数」から「大腸菌数」に基準が改正された。大腸菌数は、ヒトや温血動物のふん便に多く存在し、ふん便汚染のないところで検出されることは少ないことから、ふ

ん便汚染を捉える指標として適当とされている。

今回の調査における大腸菌数は、0MPN/100mLが4地点（地点番号1, 2, 8, 10）であった。このことから大半の湧水でふん便汚染は認められなかった。比較的高濃度で大腸菌数が検出されたのは地点番号7の1地点であった。地点番号7は市街地に存在することから、人為活動の影響を受けたものと考えられる。
