## 市街地および個々の住宅における液状化調査・対策の動向

1. 液状化によって種々の構造物に生じる被害の特徴
2. 液状化により戸建て住宅がめり込み沈下し傾くメカニズム
3. 造成宅地で液状化が発生し易い原因と一般のハザードマップに記載されていない理由
4. 液状化の判定を行う地盤調査方法と最近開発された簡易地盤調査方法
5. 国土交通省で出された住宅地向けの液状化ハザードマップの作成方法
6. 地盤工学会で出された簡易地盤調査による住宅のめりこみ沈下量・傾斜角の計算方法
7. 個々の住宅の液状化対策方法
8. 市街地全体の液状化対策方法

東京電機大学 名誉教授 安田 進

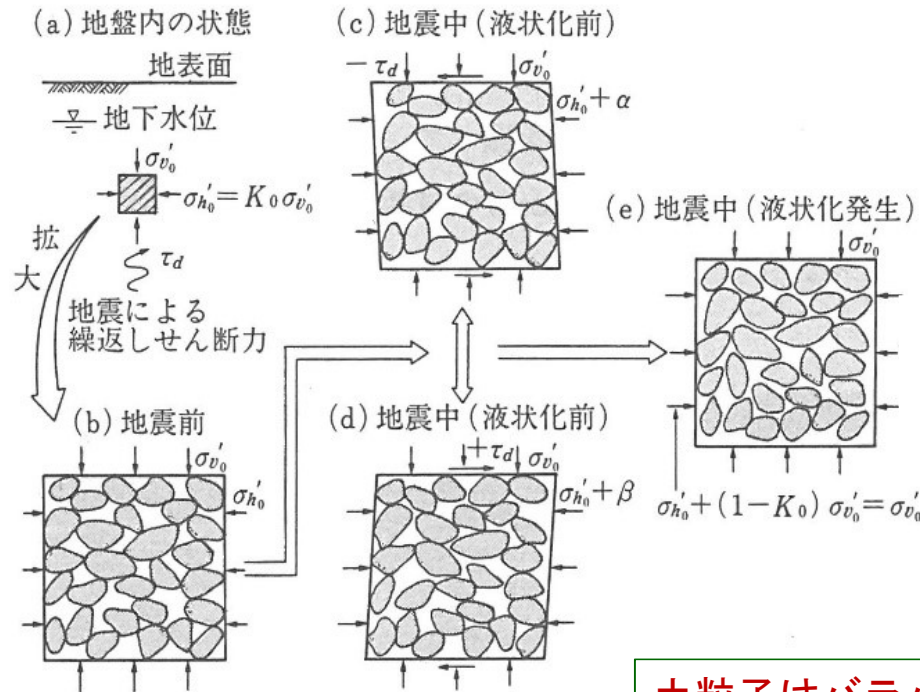
## 液状化発生メカニズム

$\sigma_{v_0}'$ は土粒子間力で支え、間隙水圧は静水圧

土粒子の噛み合わせが徐々にはずれ、 $\sigma_{v_0}'$ は土粒子間力と間隙水圧で分担

土粒子はバラバラになり  $\sigma_{v_0}'$ は間隙水圧だけで支えて過剰になる  
 →地表に砂とともに噴出  
 →圧縮により地盤が沈下

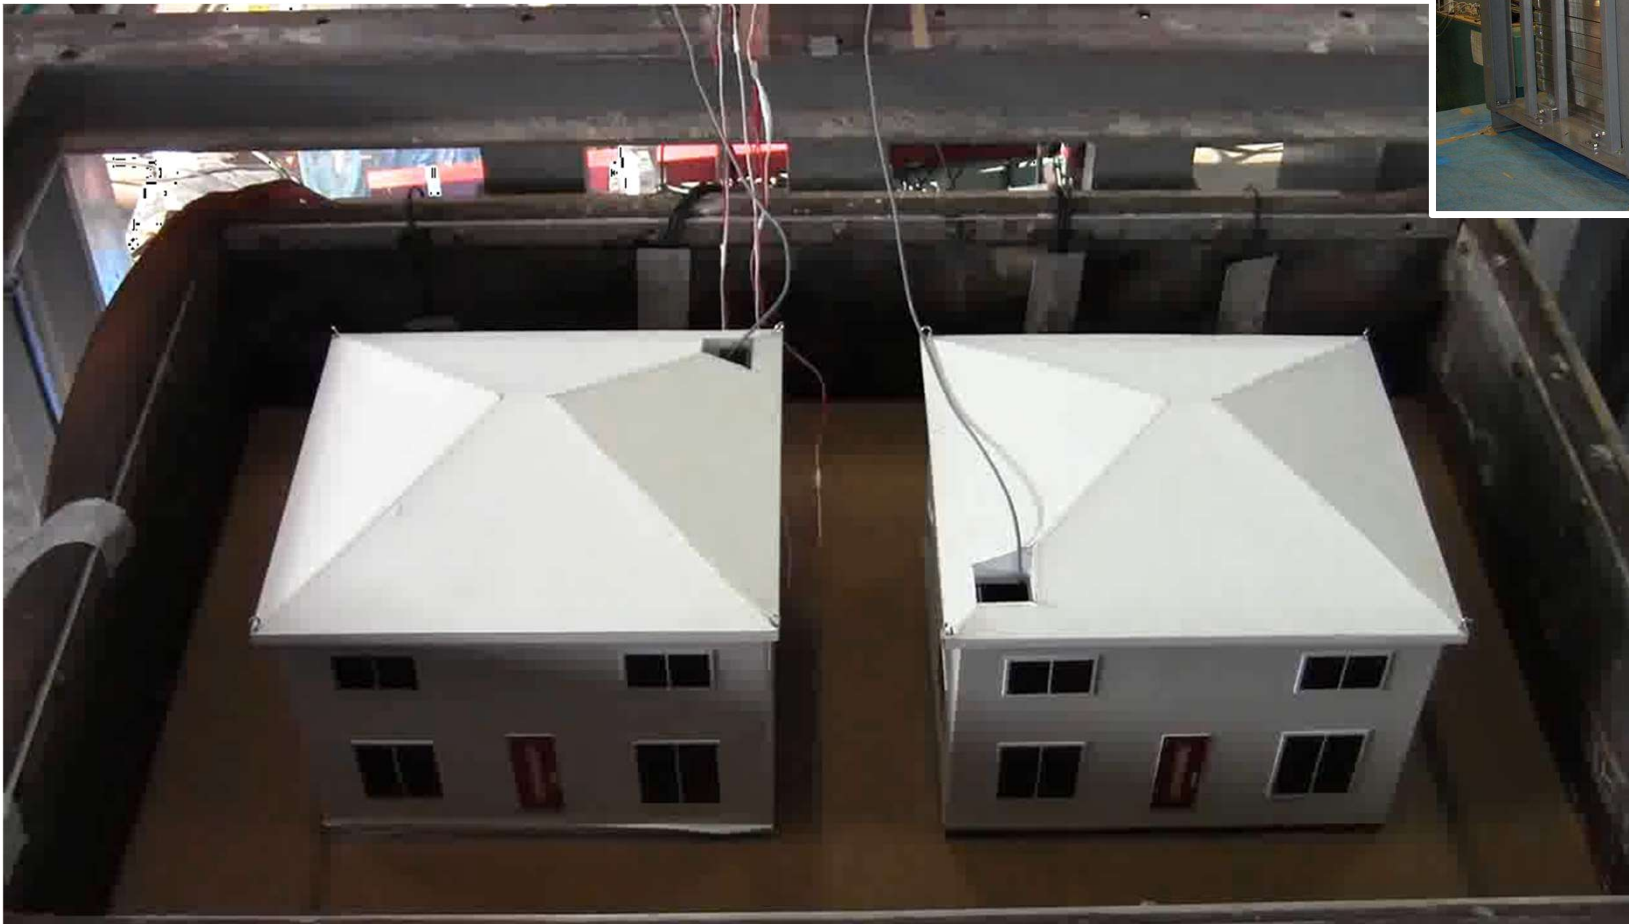
## 液状化による戸建て住宅の模型の沈下・傾斜を再現した振動台実験

東京電機大学  
の中型振動台  
(3m×2m)を  
用いた実験例

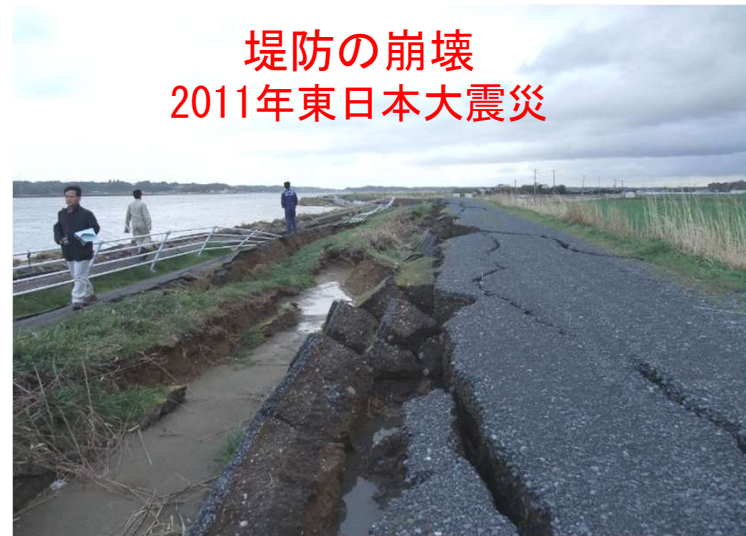
堤防の崩壊  
2011年東日本大震災

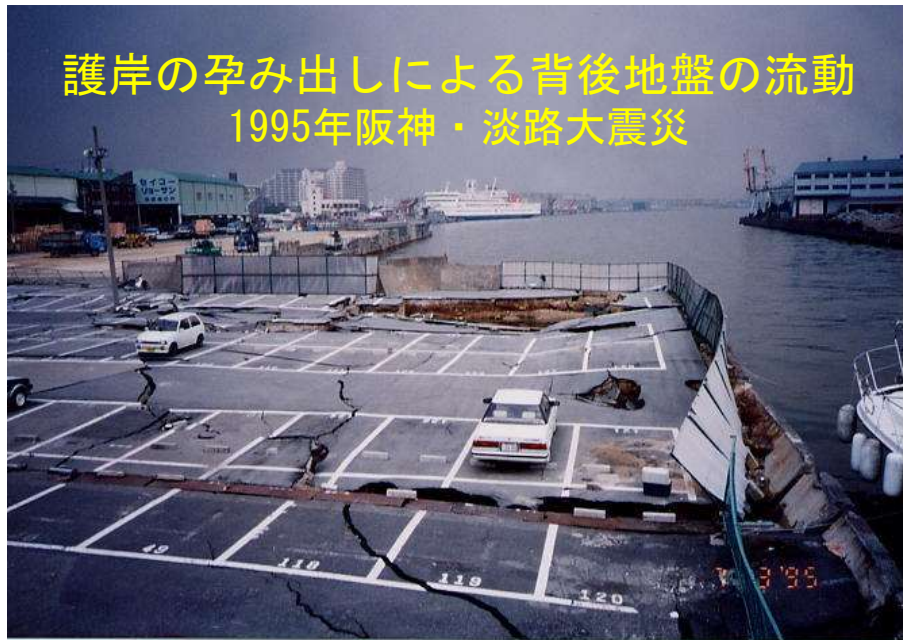
護岸の孕み出しによる背後地盤の流動  
1995年阪神・淡路大震災

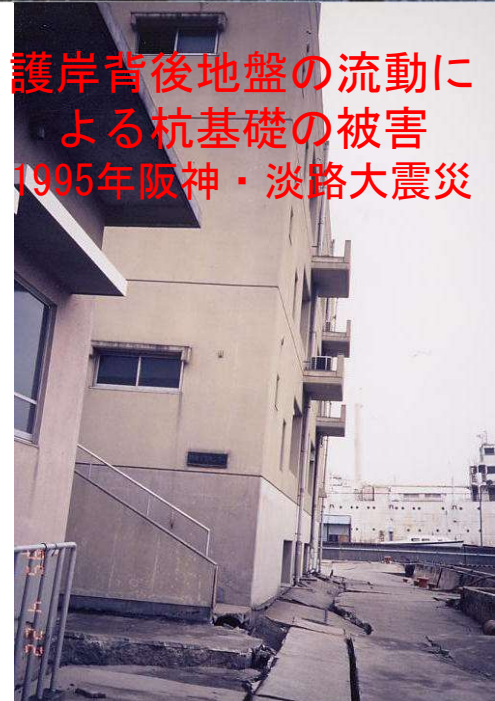
護岸背後地盤の流動による杭基礎の被害  
1995年阪神・淡路大震災

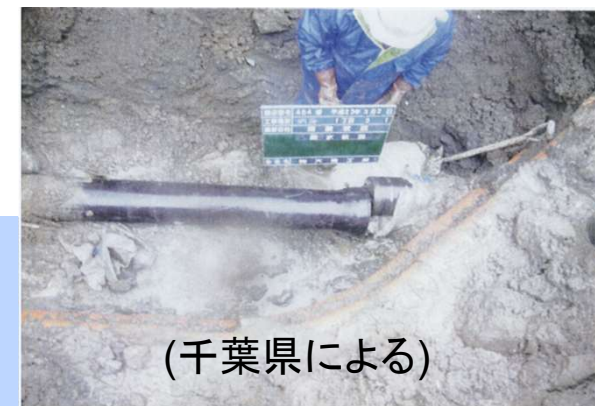
## 浦安市内の配水管漏水箇所

# 東京湾岸の上下水道、ガス、通信の地中埋設管の被害例（浦安での配水管被害箇所）

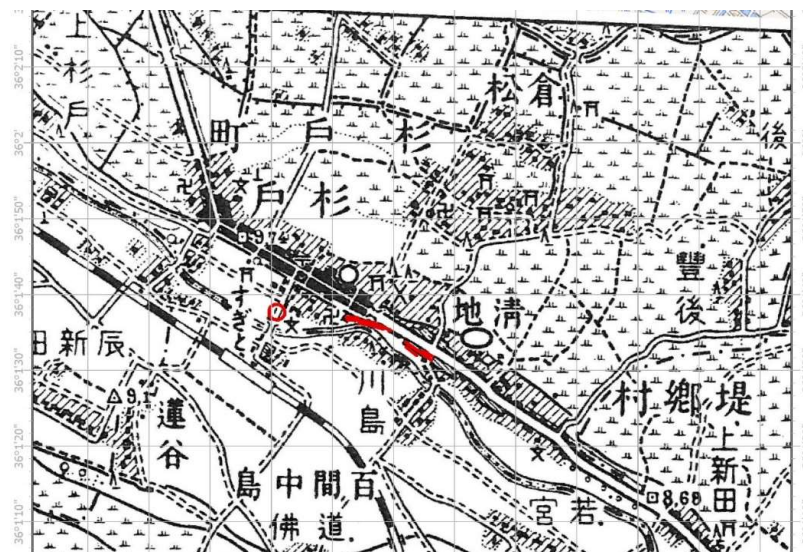
地質調査所によると、古利根川の北岸の畑、宅地、道路で川に並行な地割れ群ができた。その中でも杉戸小学校から杉戸駅にかけて大きな地割れや陥落地帯ができ、校舎などが傾斜・倒壊した。地割れや陥落地帯の幅は、最大5.4mもあり、多量の水、砂、浮石を噴出し、校庭が傾斜・倒壊した。

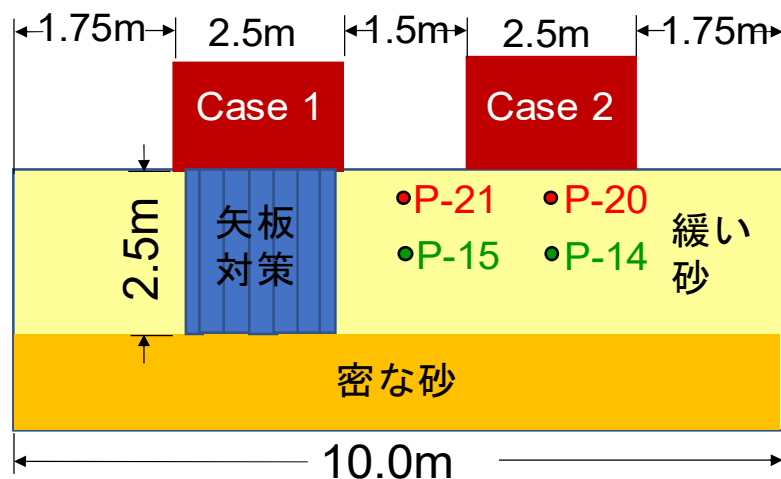
最終めり込み沈下量 = -4.1 cm

最終めり込み沈下量 = 14.1 cm

(1) 建物から離れた地盤での過剰間隙水圧比

(2) 建物直下の地盤での過剰間隙水圧比

(3) 建物のめり込み沈下量

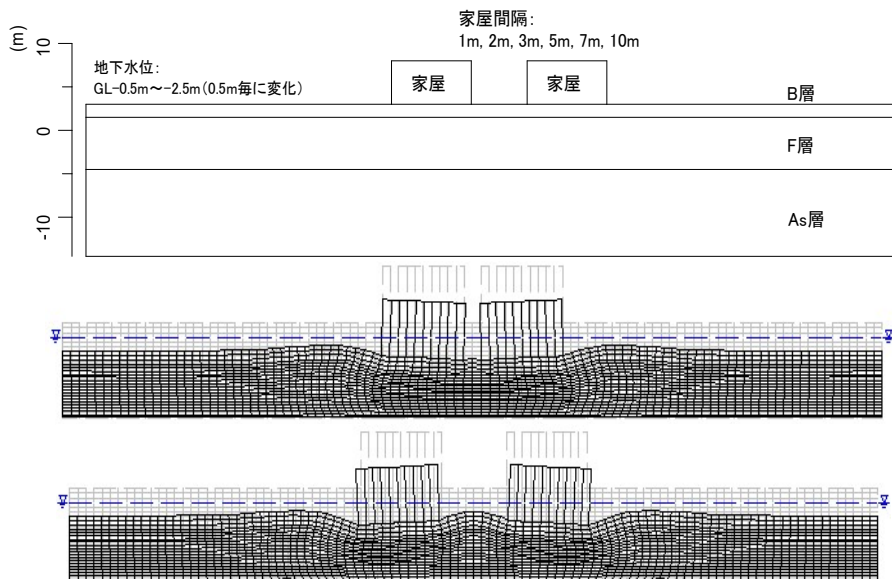
## 地下水位の影響に関する残留変形解析“ALID”での解析例

- 近接していると内向きの傾斜が大。
- 地下水位が深くなると傾かなくなる。

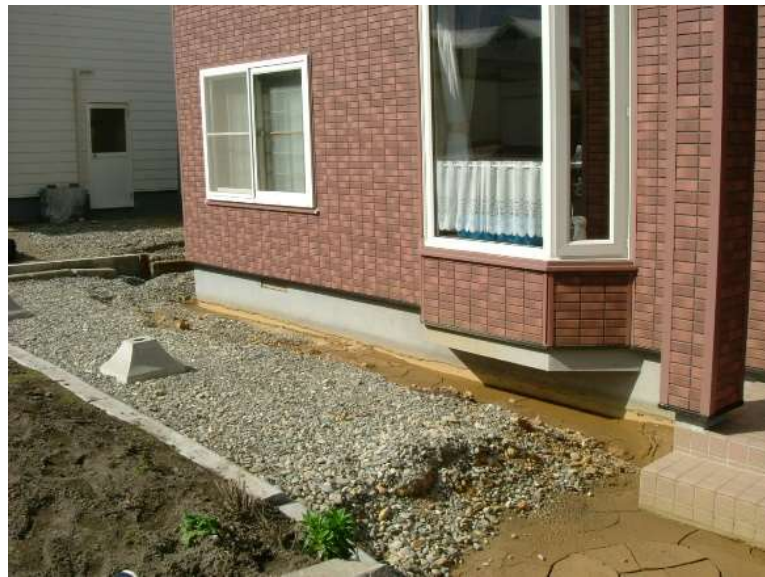
2003年十勝沖地震の際に生じた掘削し埋め戻した土の液状化による被害

☆軟弱地盤であったため，この住宅では地盤を強固にするよう特別にGL -3 m程度まで掘削し，礫混じり砂質土で埋め戻して，その上に家を建てられていた。

☆このような局所的な液状化はハザードマップには当然示されない。

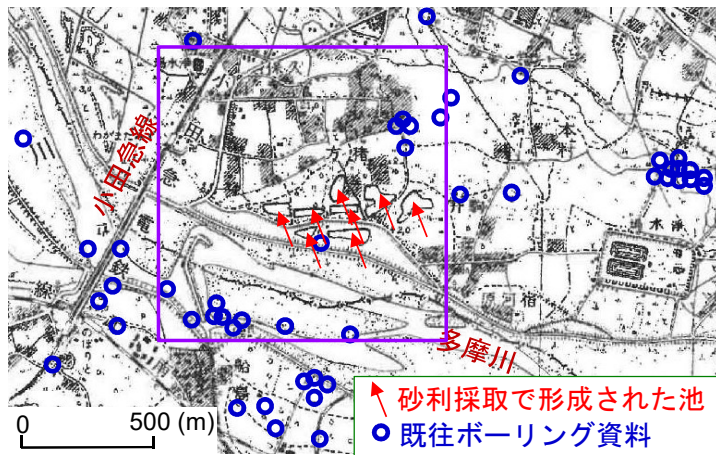
### 多摩川沿いの砂利採取地の事例

掘削跡の埋土はハザードマップに考慮されていない

- 掘削跡地を住宅地にする際にボーリングが行われていないので、 $P_L$ 値などによる液状化の定量的な判定は行えなく、液状化ハザードマップに考慮されていない。
- 微地形による液状化ハザードマップにおいても。掘削作業は一時期だけなので旧版地形図で調べる場合でも昔の地形図だけでなく、時系列で調べていく必要がある。

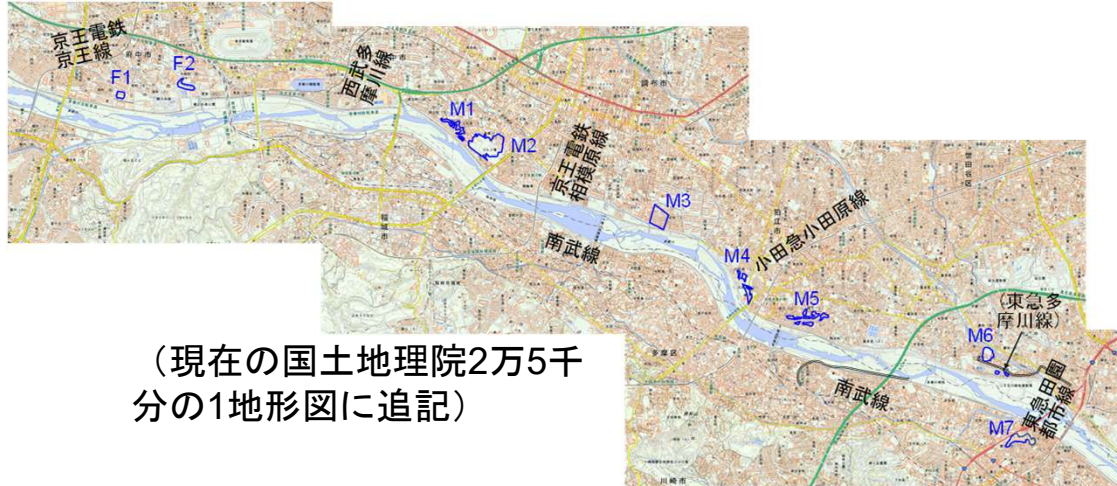
# 多摩川17km～35kmの間における砂利採取で形成したと考えられる池の調査結果

- 多摩川は急流河川で砂利が豊富にあり都心に近いため、明治時代から河川敷の砂利の採取が行われてきた。
- さらに1923年関東地震後や第2次世界大戦の復興にあたって多く採取されてきた。
- 河川内の土砂を採取し過ぎて橋脚の洗掘被害が発生したり堰からの取水が困難になったため、河川内の土砂採取が禁止されるようになり、堤内地の田畑を掘削して砂利を採取するようになってきた。
- 住宅地化にともなって掘削池は残土などで埋められて、現在は住宅地やグランドとして使用されている。
