# 埼玉県八潮市道路陥没事故の概要と今後の課題について

## ■陥没事故の概要

- 発生日時: 令和7年1月28日(火)午前9時49分頃
- 発生場所: 八潮市中央一丁目地内  
県道松戸草加線(中央一丁目交差点内)

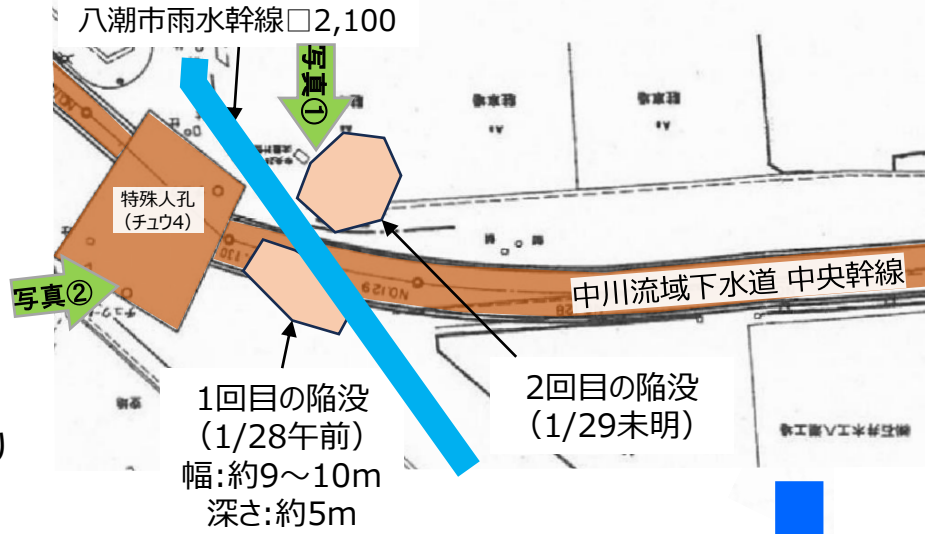
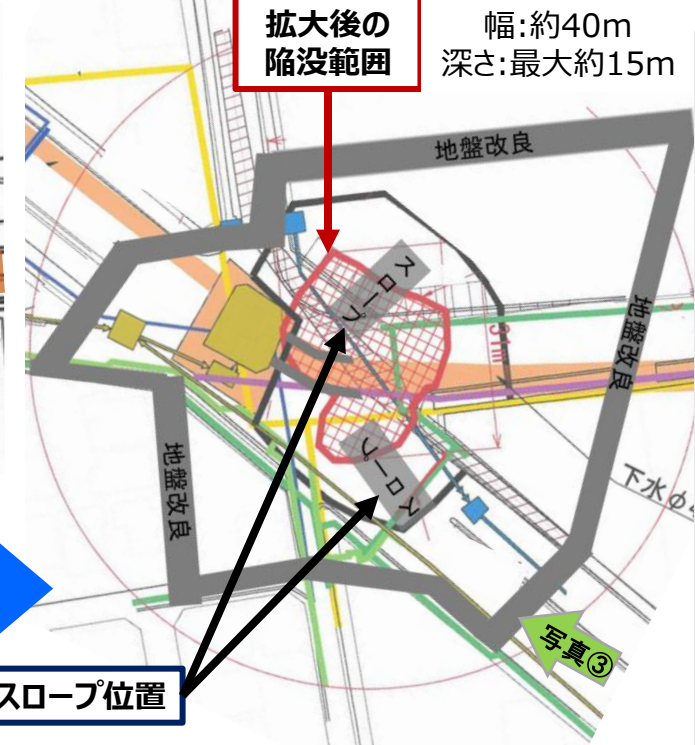
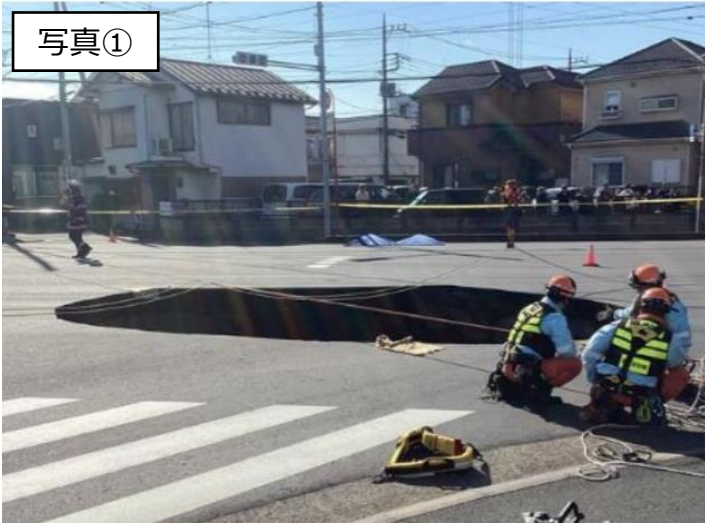
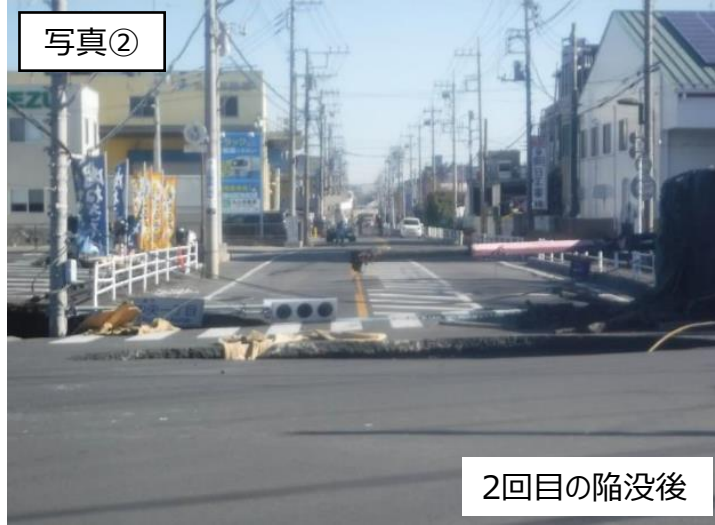
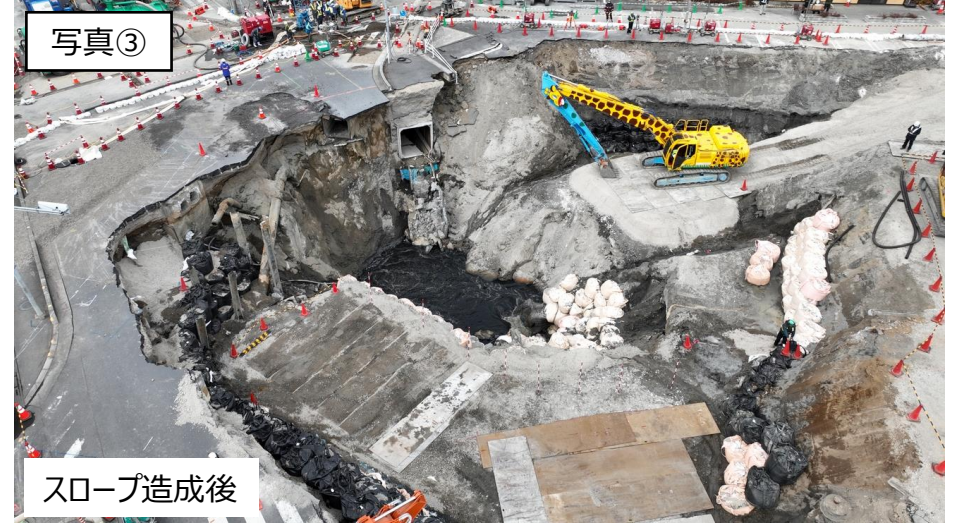
- 1/28 9:49頃 陥没事故発生  
消防による救助活動開始  
埼玉県建設業協会、日本建設業連合会が現地入り
- 1/29 未明 クレーンにより事故車両の一部を引き上げ  
5:00 危機対策本部の設置  
自衛隊、国土交通省のリエゾン受入れ
- 1/30 陥没穴の中で重機による作業を行えるようスロープ造成に着手
- 2/11 県として、キャビンの救出に向けた土木的措置を進めることを決定

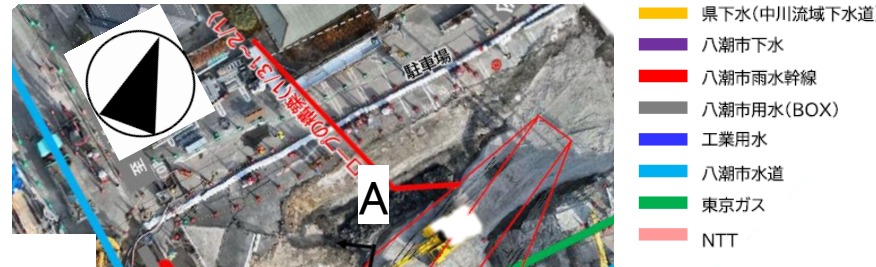
## ■破損した下水道管の概要

- 内径:4.75m
- 管頂深さ:約10m
- シールド工法
- 昭和58年供用開始(42年経過)
- 令和3年度の調査の判定結果は、「管の腐食:ランクB(中度)」

## ■陥没箇所の地盤状況等

- N値の低い砂・シルト
- 地下水位が高い
- 地中埋設物が数多く輻輳

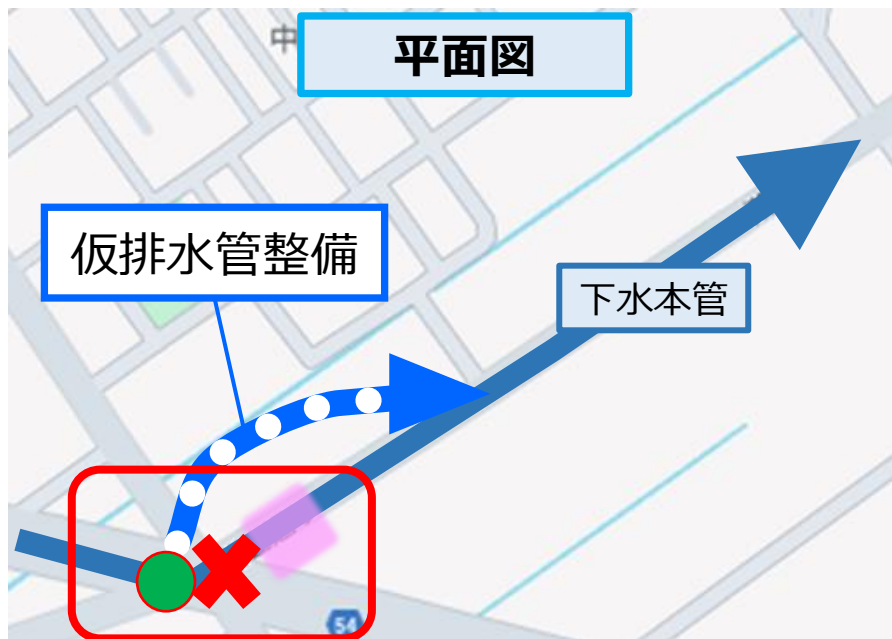
陥没箇所

マンホール  
チュウ4
