# 流域下水道管の破損に起因する道路陥没事故に関する 復旧工法検討委員会（第4回）

令和8年3月23日

# 1 復旧工事について（破損した下水道管の復旧）

## 破損した下水道管の復旧の状況（令和8年3月13日現在）

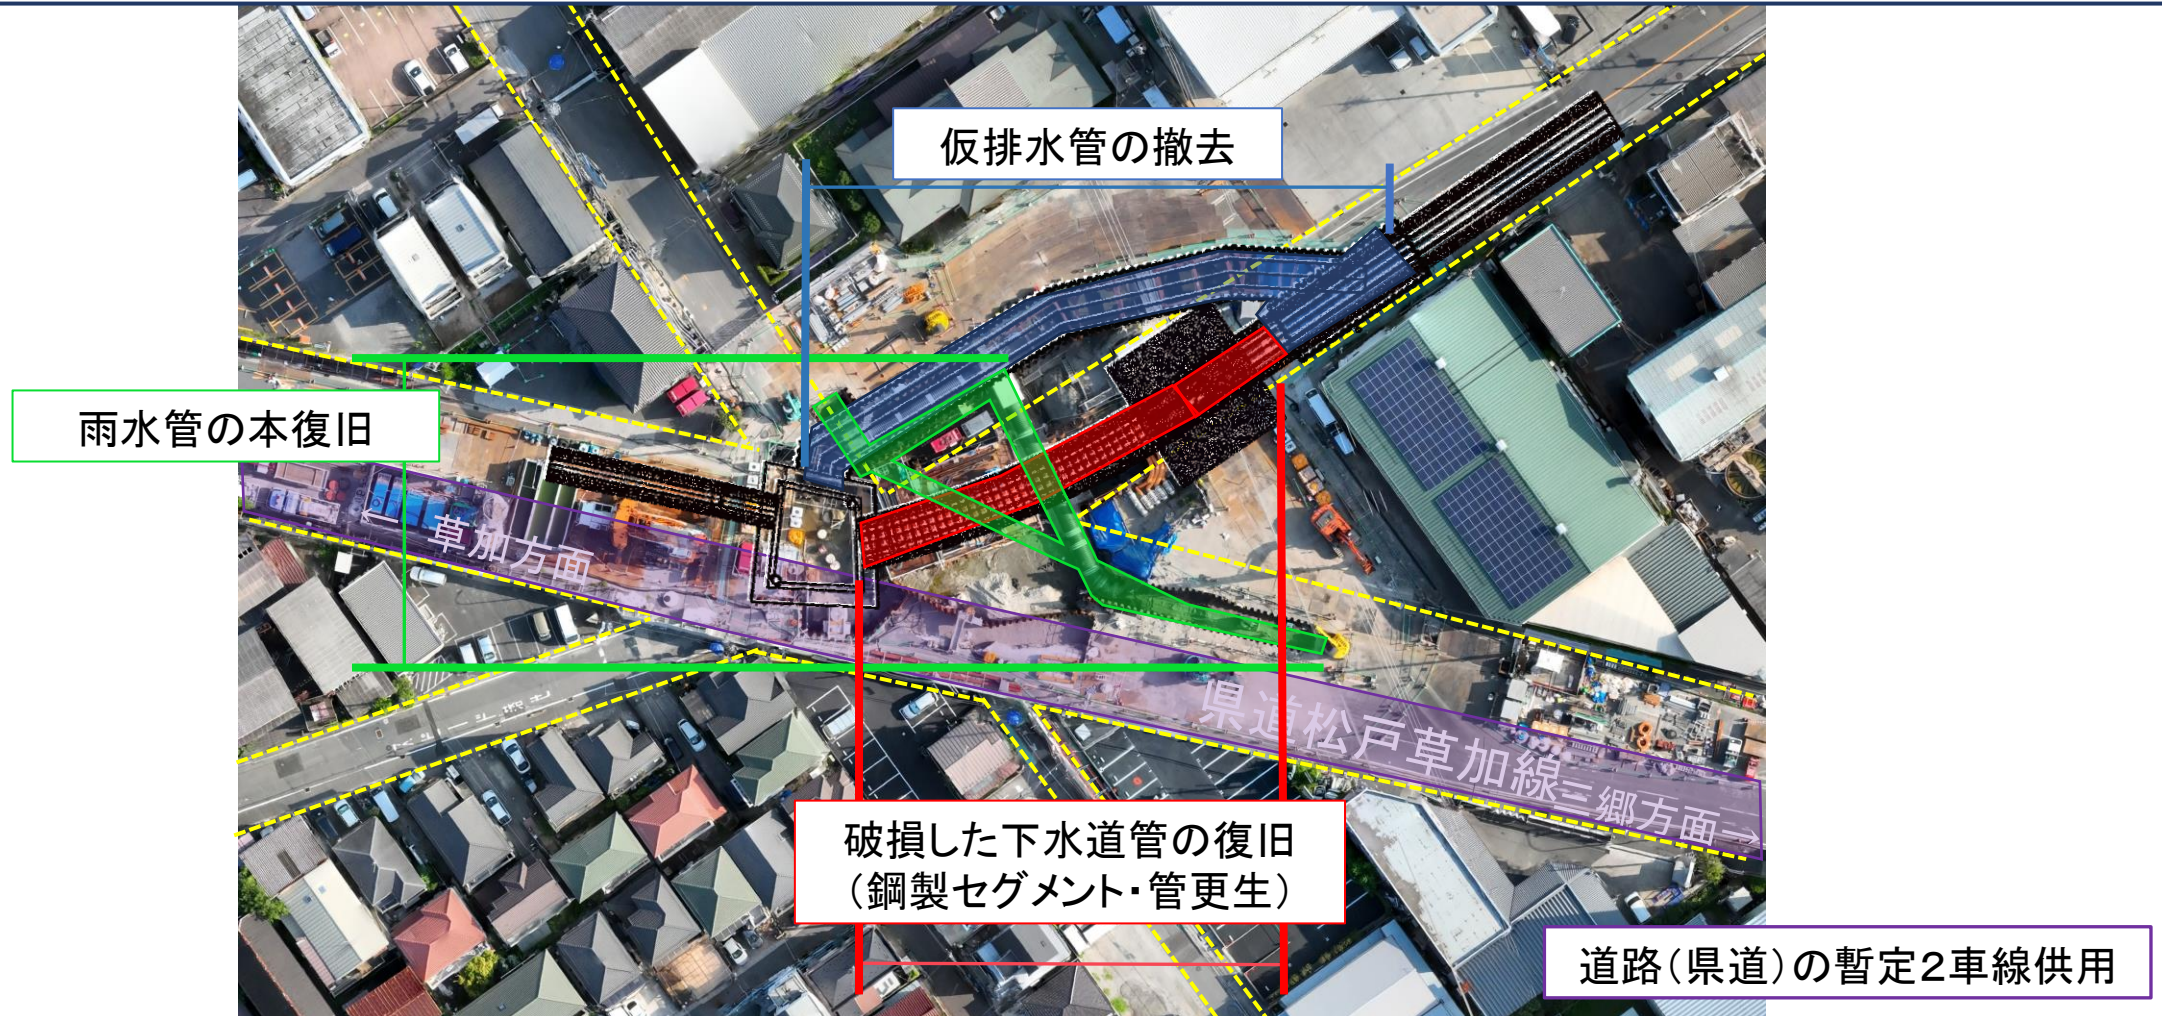
- 「破損した下水道管の復旧」は、新管敷設(鋼製セグメント+管更生)が完了し、その後汚水を仮排水管から新管へ切り替えた。
- 「仮排水管の撤去」は、下水の迂回が不要となったことから、令和7年度末頃から令和8年度にかけて実施する。
- 「雨水管の本復旧」については、「仮排水管の撤去」の進捗に合わせて、令和8年度に工事を実施する。

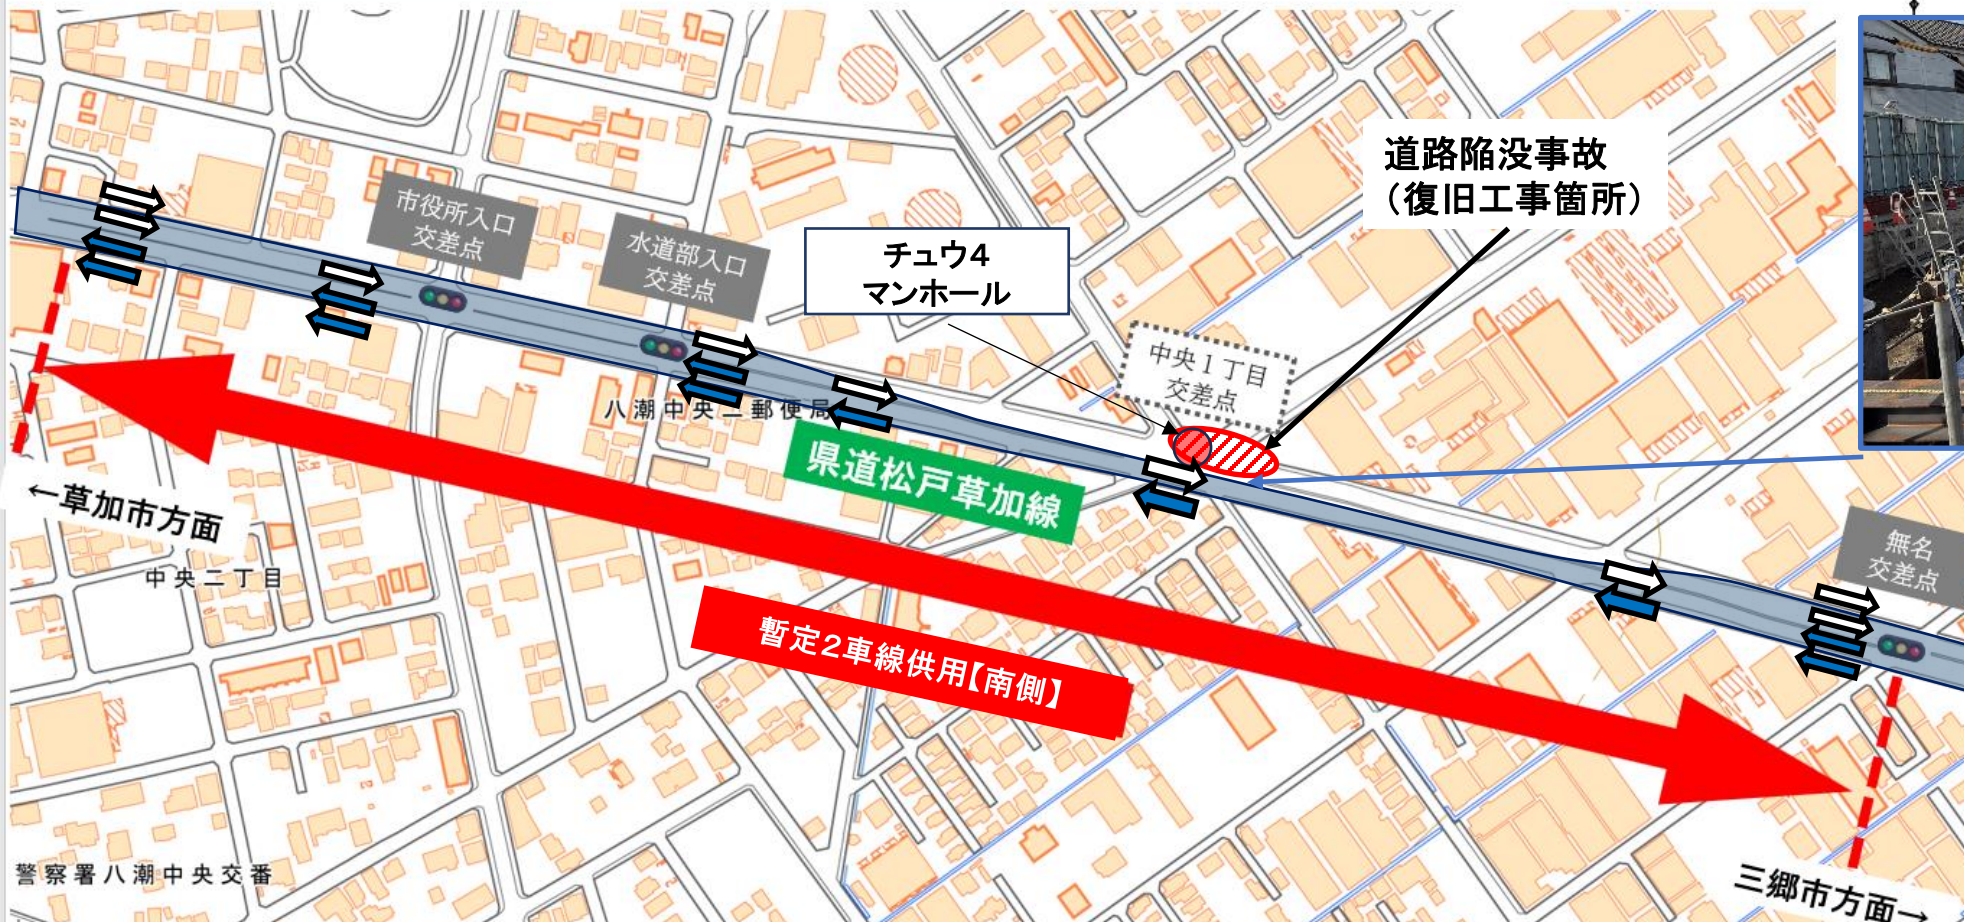
### 暫定供用の影響範囲

チュウ4近接部(1車線分)は仮橋構造

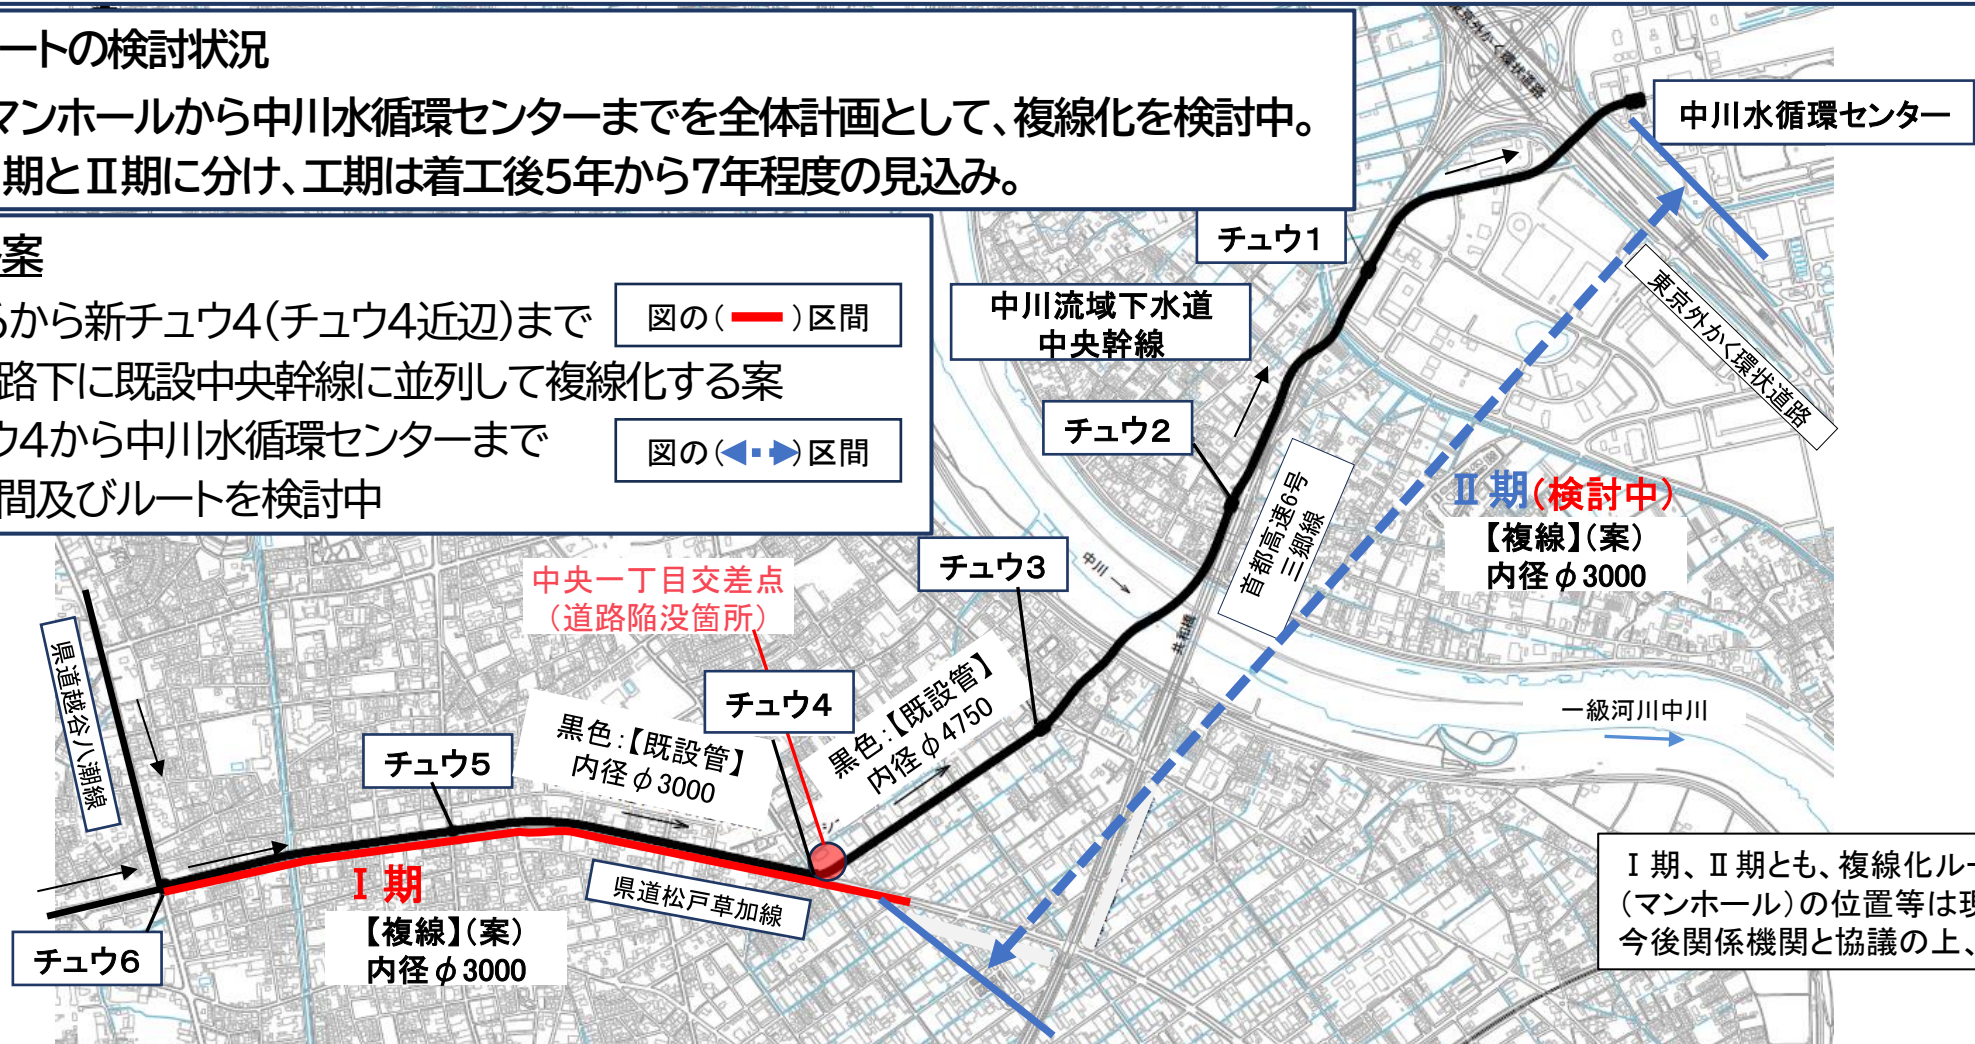
### 複線化ルート案

- Ⅰ期:チュウ6から新チュウ4(チュウ4近辺)まで  
図の(—)区間  
県道道路下に既設中央幹線に並列して複線化する案
- Ⅱ期:新チュウ4から中川水循環センターまで  
図の(⇄)区間  
実施区間及びルートを検討中

Ⅰ期、Ⅱ期とも、複線化ルートの詳細や立坑(マンホール)の位置等は現在検討中。  
今後関係機関と協議の上、計画決定する。
