八潮市で発生した道路陥没事故に関する
原因究明委員会報告書

2026年2月19日

八潮市で発生した道路陥没事故に関する原因究明委員会

1. 事故の概要

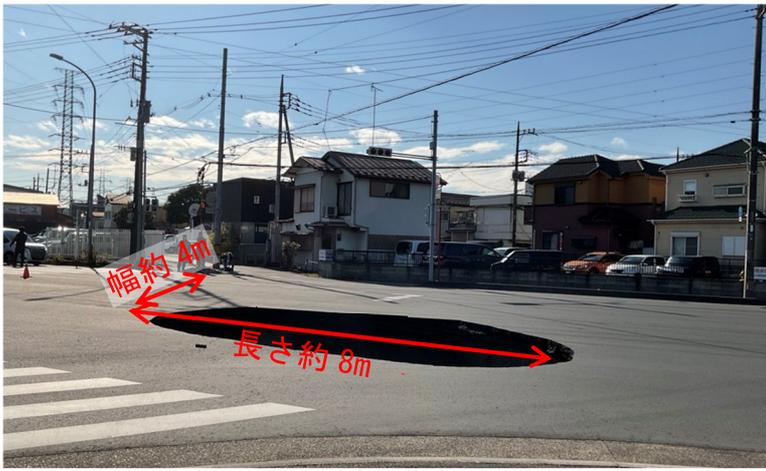
<p>写真 5.1 1つ目の陥没穴 ～草加八潮消防組合からの提供写真～</p>	
1月28日 10:00頃	<p>■陥没箇所の下流にある中川水循環センターへの下水の流入量が徐々に減少</p> <ul style="list-style-type: none"> 通常であれば朝の6～12時頃までは下水道管を流れる流量が増える時間帯であるが、09:55から減り始める(図5.3c):P.26を参照のこと)

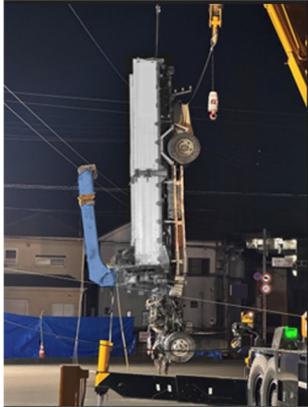
<p>写真 5.2 荷台部分の引き上げ状況 ～草加八潮消防組合からの提供写真※～ ※プライバシー保護のため一部加工</p>	
1月29日 17:45頃	<p>■消防隊員が陥没穴に進入するも、手掘りでの救出活動が困難のため退避</p>	
1月29日 21:55	<p>■MH からシューという音が発生したため、消防がガス検知器で硫化水素濃度を測定(硫化水素濃度は16ppm)</p> <p>■陥没箇所の下流にある中川水循環センターへの下水の流入量が増加(図 5.3 a): P.26 を参照のこと)</p>	
1月29日 23:23	<p>■陥没穴の水位が上昇していることを消防が確認</p>	
1月30日 02:35頃	<p>■2つ目の陥没穴に最も近い飲食店側の信号機が沈下(02:36)</p> <p>■大規模崩落が発生し、2つの陥没穴が一体化(02:37) この時に八潮市雨水幹線が崩落</p>

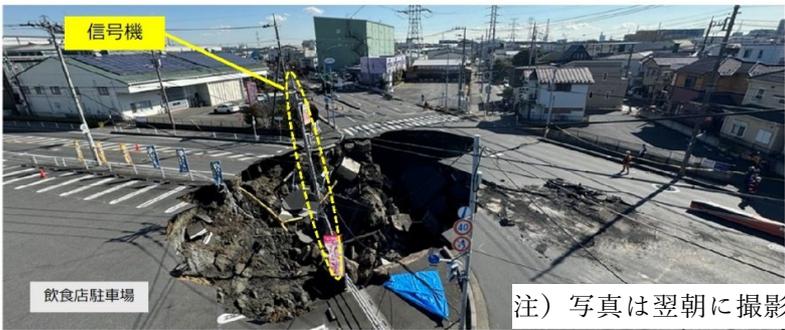
<p>写真 5.3 2つの穴が一体化した状態 ～草加八潮消防組合からの提供写真～</p>

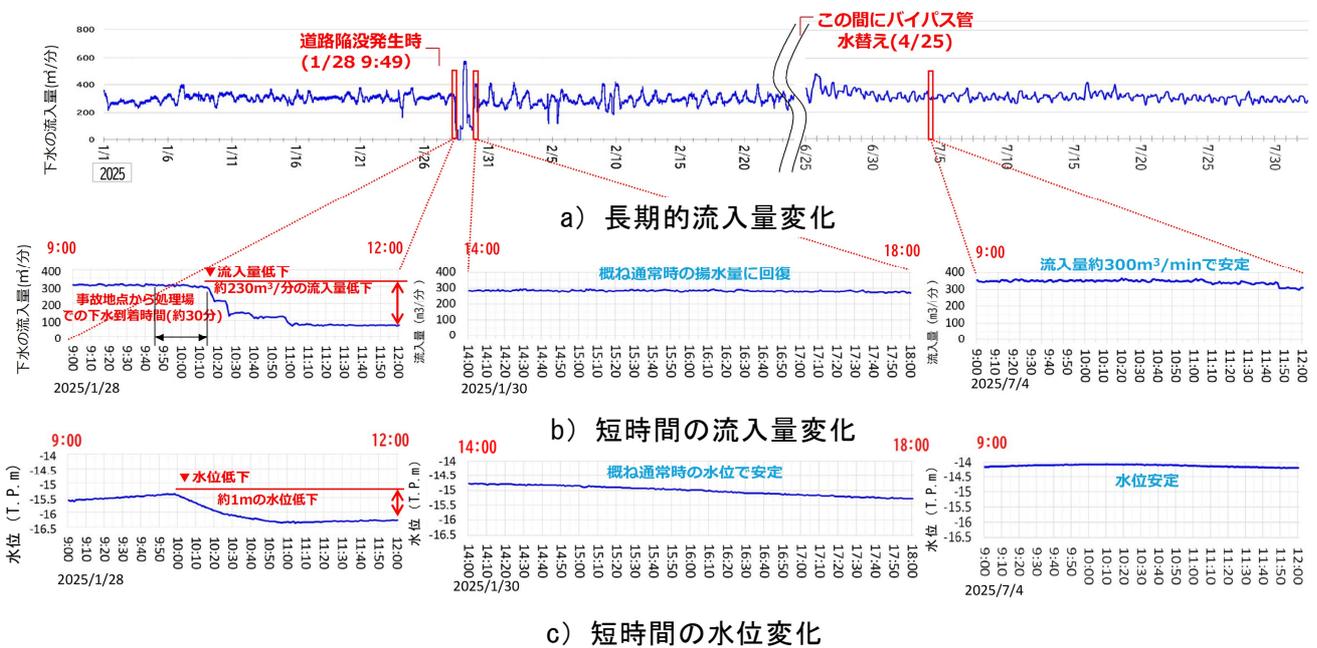
図 5.3 処理場における水位と流入量の変化

陥没箇所を通る中央幹線から処理場には、通常時において約 230 m³/分が流入していた。また、その他の幹線から約 70 m³/分が流入し、合計して約 300 m³/分の下水が流入していた（図 5.3 a）。

事故発生後には、通常時の約 300 m³/分から約 70 m³/分まで流入量が減少した（図 5.3 b）。なお、事故発生後に減少した約 230 m³/分の流入量は、陥没箇所を通る中央幹線の通常時における流量と同じであった。

処理場における水位の変化は、道路陥没が発生した後、流入渠水位が短時間のうちに約 1m 低下した（図 5.3 c）。

なお、下水道管の閉塞は、処理場における水位低下の記録（図 5.3：P.26 を参照のこと）から、事故後数十分間に生じたと考えられる（図 6.24）。

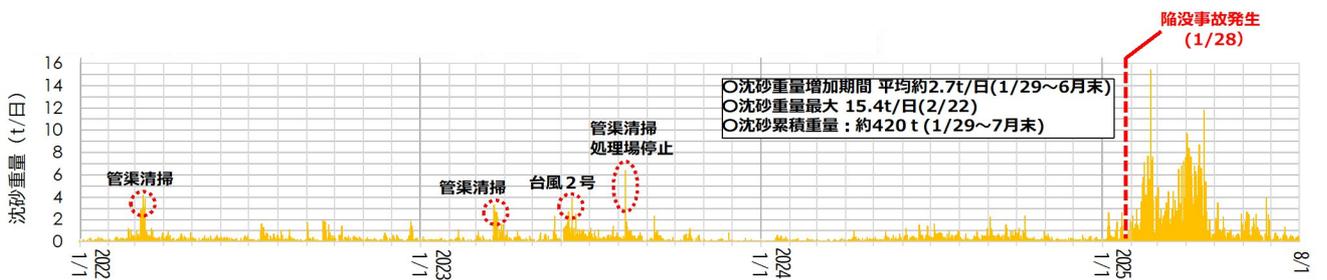
図 5.4 沈砂重量の変化

処理場における沈砂重量は、管渠清掃や台風による沈砂重量の増加を除くと、2022年1月から事故前日まで大きな変化は見られなかった（図 5.4）。

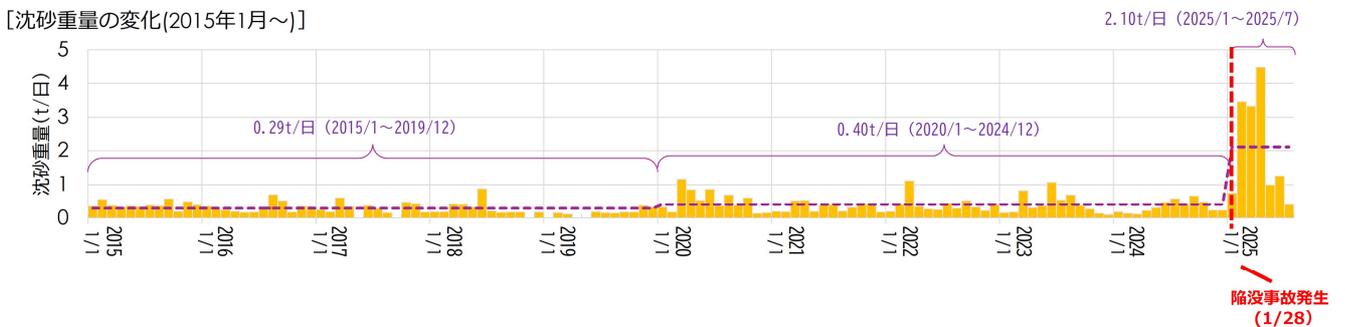
図 5.5 沈砂重量の変化(2015年1月～2025年7月)

事故発生日以降（2025年1月29日から同年6月末）では、それ以前（2023年1月から事故前日まで）には見られなかった沈砂重量の大きな増加がみられた。長期的には、2015年～2019年の5年間では日当たり平均0.29 t/日であった沈砂重量が2020年～2024年の5年間では日当たり平均0.40 t/日と増加していた（図 5.5）。

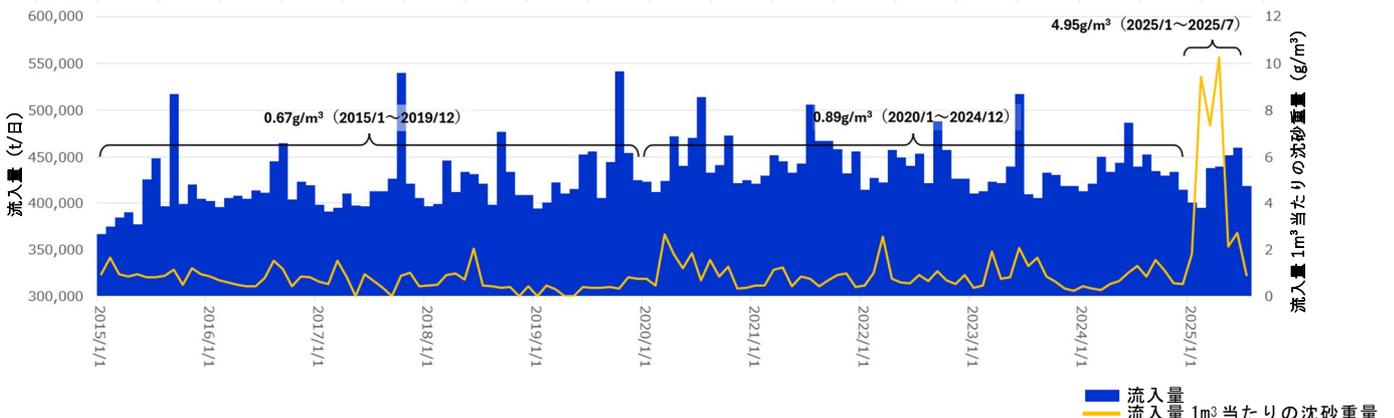
図 5.6 流入量 1m³ 当たりの沈砂量の変化

また、沈砂重量の増加が下水流量の増加によるものである可能性が考えられたため、下水流量（流入量）1m³当たりの沈砂重量の変化を確認したところ、2015年～2019年の5年間では平均0.67 g/m³であった沈砂重量が2020年～2024年の5年間では平均0.89 g/m³と増加していた（図 5.6）。

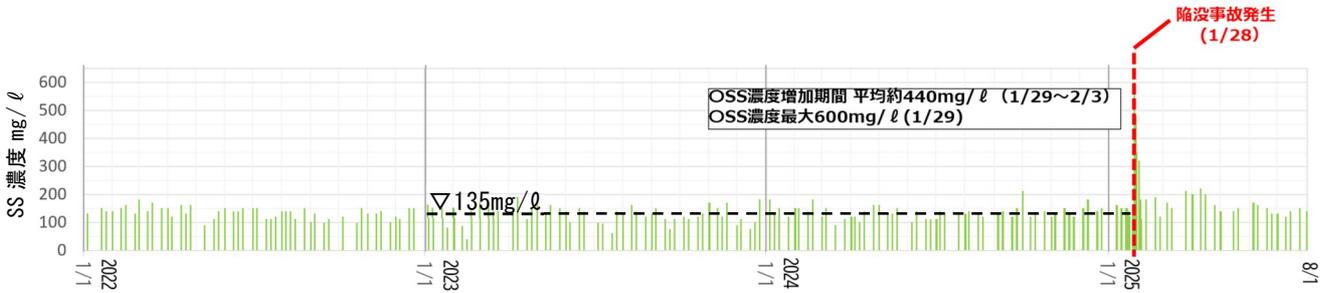
図 5.7 SS 濃度の変化

処理場における SS 濃度は、2023 年 1 月から事故前日（2025 年 1 月 28 日）までは、月平均で約 135mg/ℓ 前後で推移していた（図 5.7）。

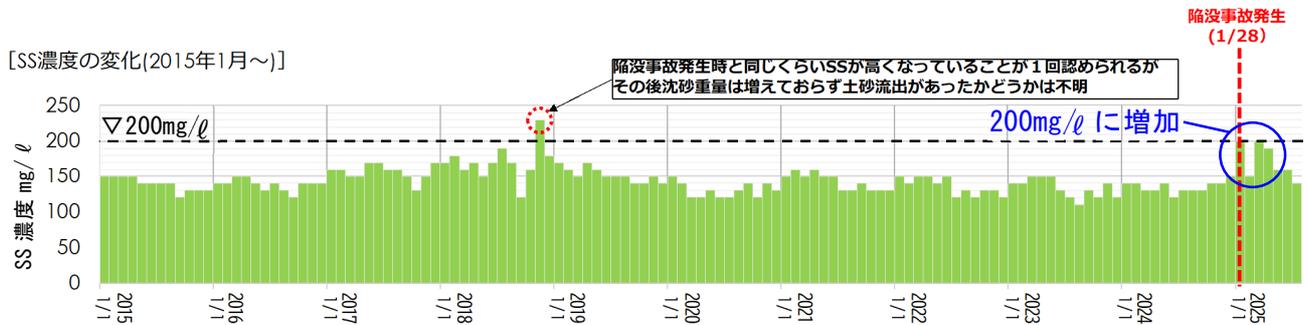
図 5.8 SS 濃度の変化（2015 年 1 月～2025 年 7 月）

事故発生後の 2025 年 1 月及び 3 月は月平均で約 200mg/ℓ に増加した（図 5.8）。特に、2025 年 1 月 29 日から 2 月 3 日までの SS 濃度は、平均約 440mg/ℓ と事故前と比べ大きく増加した（図 5.9）。

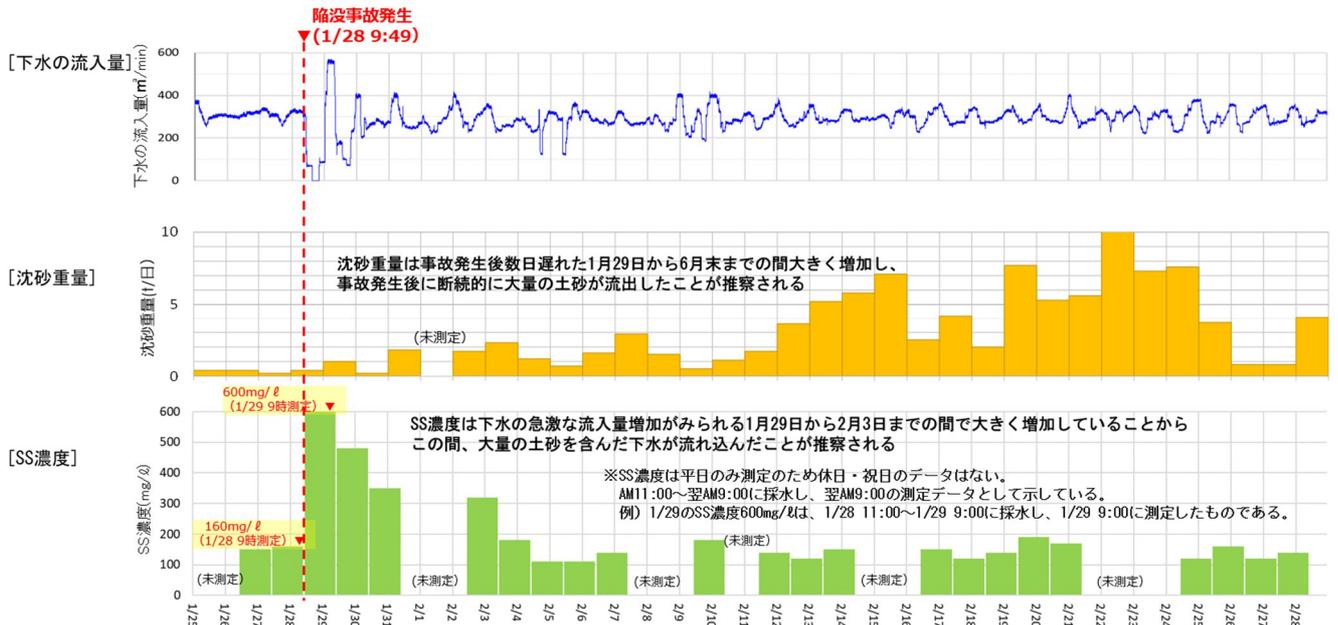
図 5.9 事故前後の流入量と沈砂重量、SS 濃度の変化（2025 年 1 月 25 日～2 月 28 日）

SS 濃度は事故発生後から急増し、沈砂重量はそれから数日遅れて急増していた（図 5.9）。

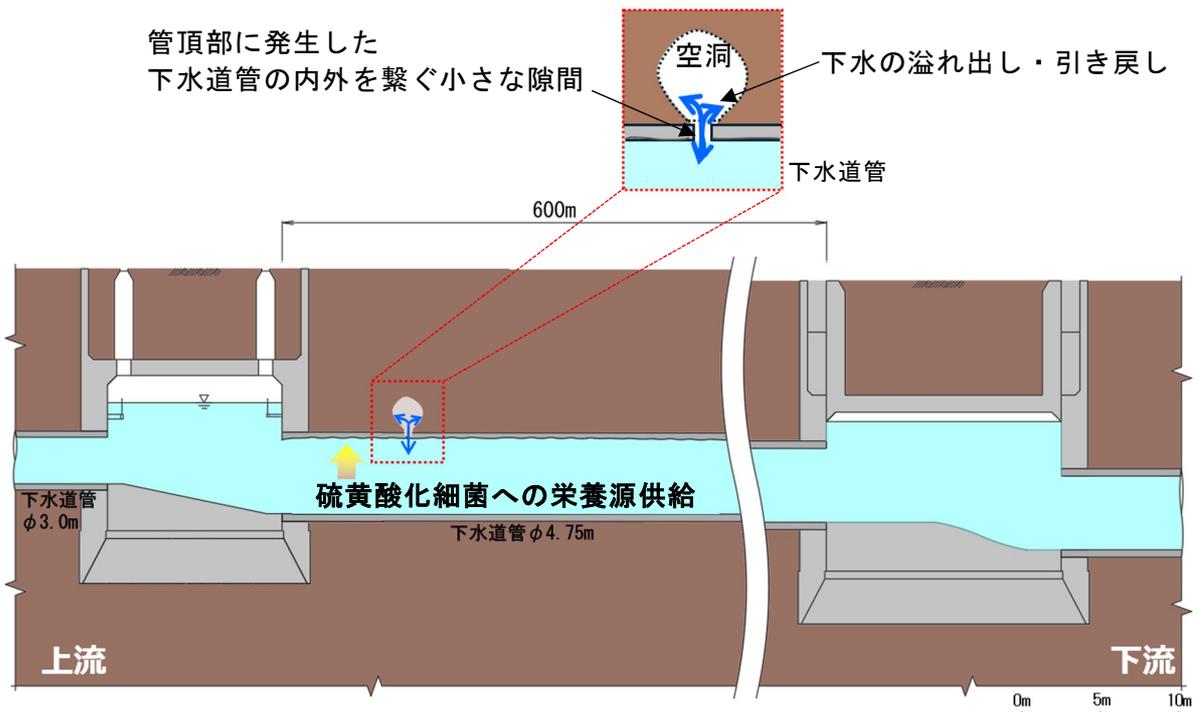
図 5.11 満管状態時におけるチュウ 4MH 付近のイメージ

このような管頂までの水位上昇により満管状態になることによって、管頂付近の硫黄酸化細菌に栄養塩が供給され、腐食作用を促進した可能性がある。また、下水道管に発生した小さな空隙から下水が管外へ溢れ出し、満管状態であった管内の水位が低下する際に管外の土砂を連行した可能性もある（図 5.11）。

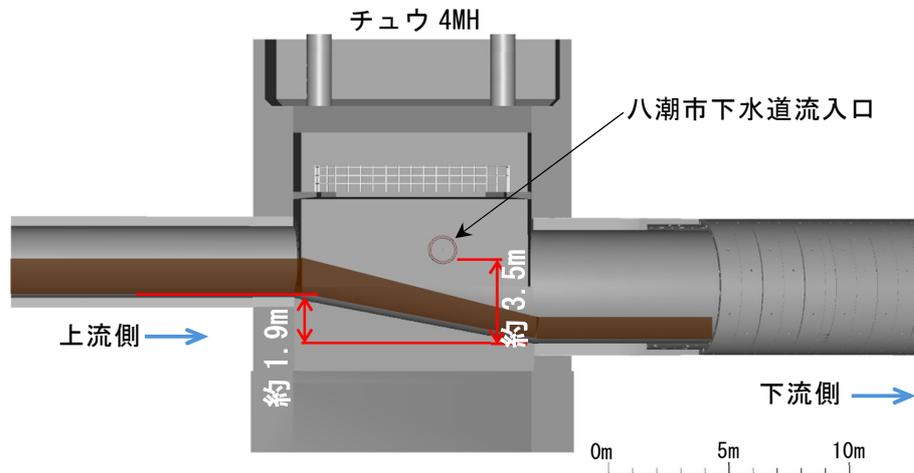
図 5.13 チュウ 4MH の構造的特徴

下水道管はチュウ 4MH 内において約 1.9m の高低差があり、硫化水素が放散しやすい構造である。また、チュウ 4MH には八潮市下水道が流入しており、約 3.5m の高低差がある（図 5.13）。

下水道管は 1983 年に整備され、供用から 42 年が経過（事故発生時点）しており、長期間にわたり硫化水素に曝露されている環境であった。

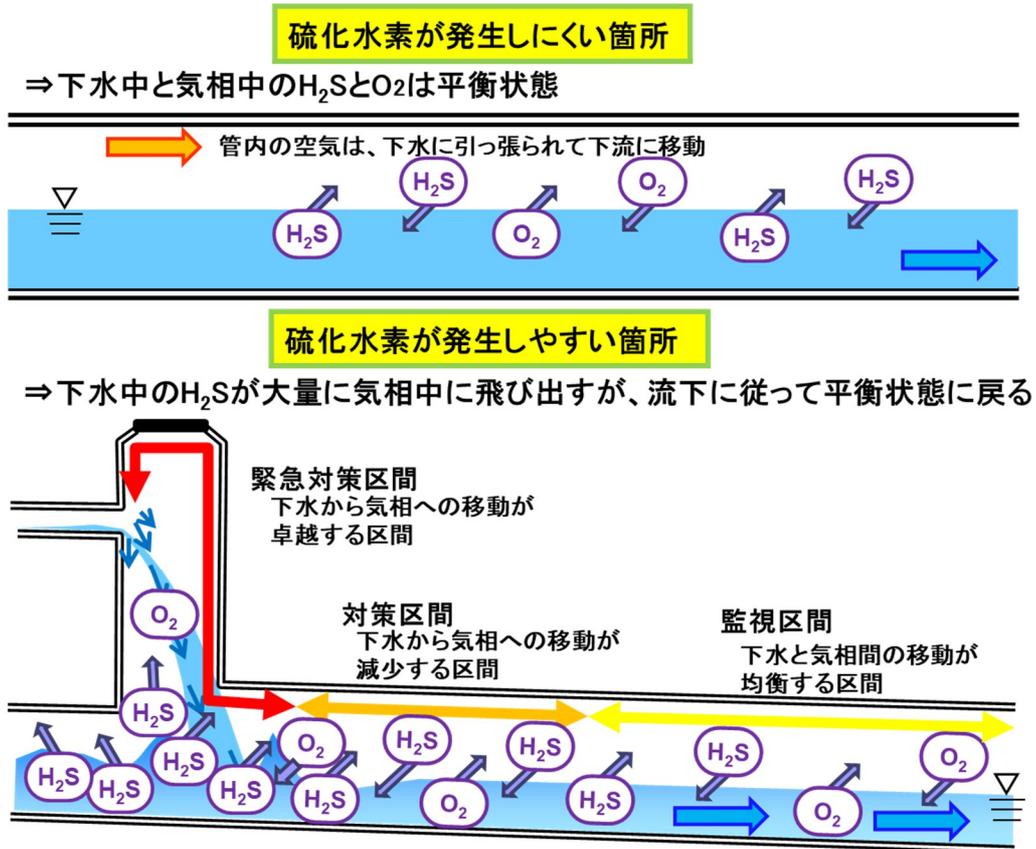
図 5.15 硫化水素の管渠内移動

MH で発生した硫化水素は下水の流れに連行されて下流に移動する(図 5.15)。

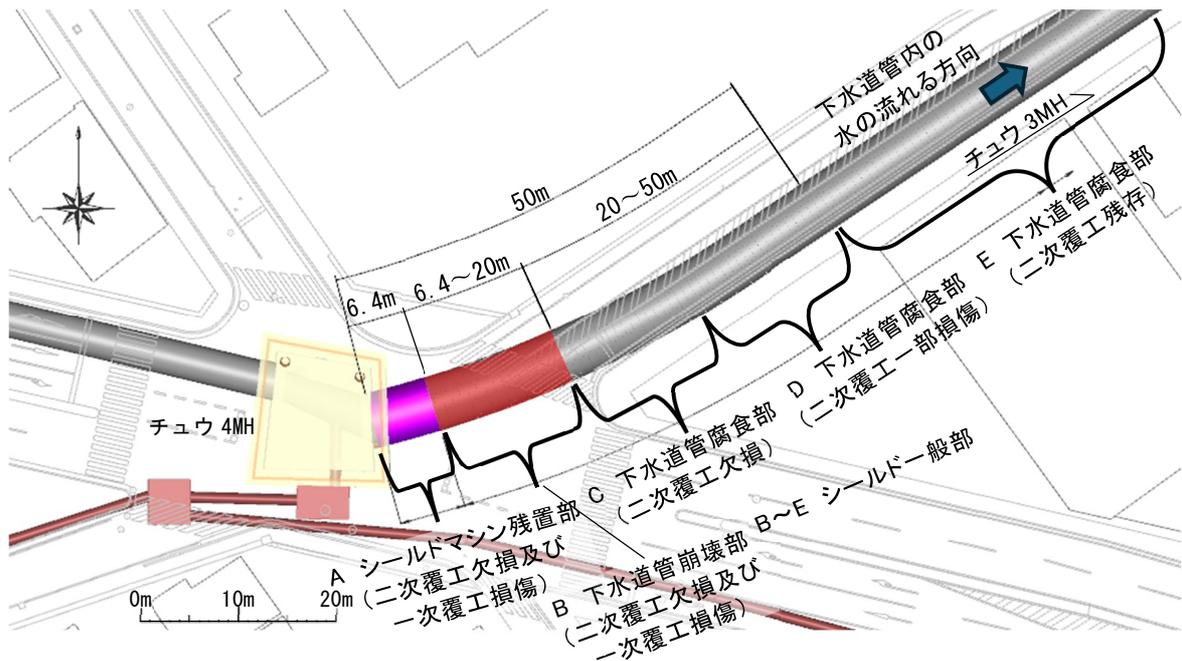
図 5.18 下水道管の区間と範囲の解説図

下水道管の損傷状況を区間毎に整理した結果を下表に示す（表 5.13）。また、併せて平面図も示す（図 5.18）。

区間 (図 5.18 を参照のこと)		範囲	下水道管の 損傷の状況
A	シールドマシン残置部	チュウ 4MH から 6.4m 程度まで	二次覆工欠損及び 一次覆工損傷
B	シールド 一般部	下水道管崩壊部	チュウ 4MH から 6.4~20m 程度まで
C		下水道管腐食部	チュウ 4MH から 20~50m 程度まで
D			二次覆工一部損傷
E			チュウ 4MH から 50m 以上
			二次覆工残存

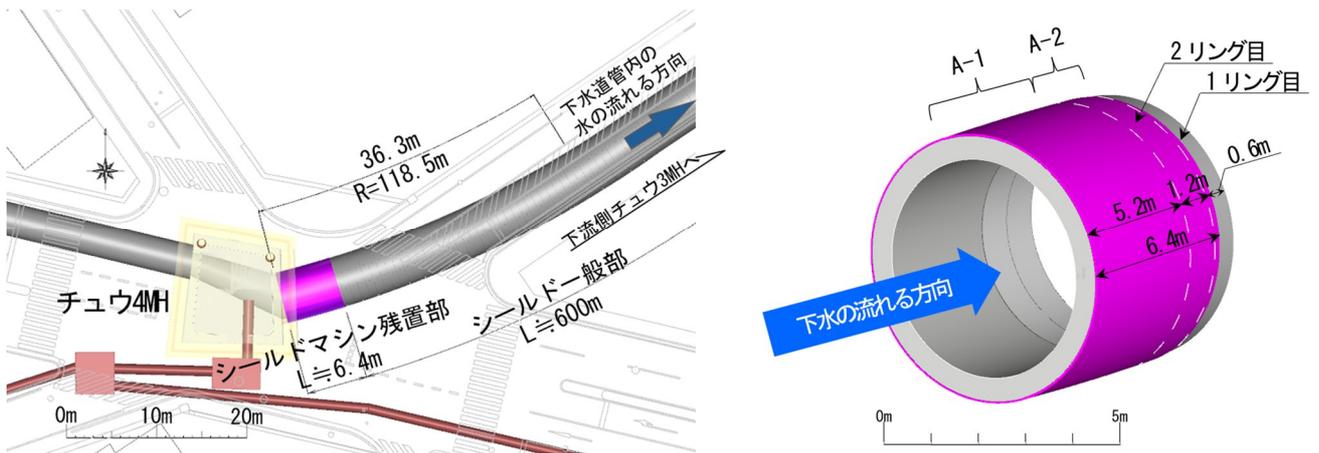
図 5.19 シールドマシン残置部の詳細図

シールドマシン残置部は、上流側にあるスキンプレートとその内側の二次覆工で構成されている区間 A-1 (5.2m) と、下流側にあるスキンプレートとその内側の一次覆工及び二次覆工で構成されている区間 A-2 (1.2m) に分かれている (図 5.19 b))。

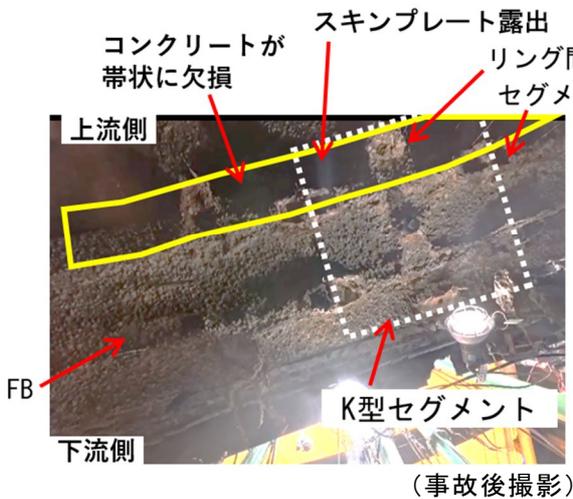
写真 5.8 シールドマシン残置部内上部の RC セグメントの詳細

b) 区間 A-2 の詳細 (スキンプレートと内側の一次覆工及び二次覆工で構成されている区間)
 事故後の調査で確認した二次覆工は、全体的にほぼ欠損しており、一次覆工についても、通常では RC セグメント内に埋設されているはずの FB が露出し折れ曲がった状態でぶら下がっていた (写真 5.7)。また、コンクリートがある程度残存しているものの、上流側のリング間継手部分のコンクリートが帯状に欠損している RC セグメントもあった (写真 5.8 及び図 5.20)。

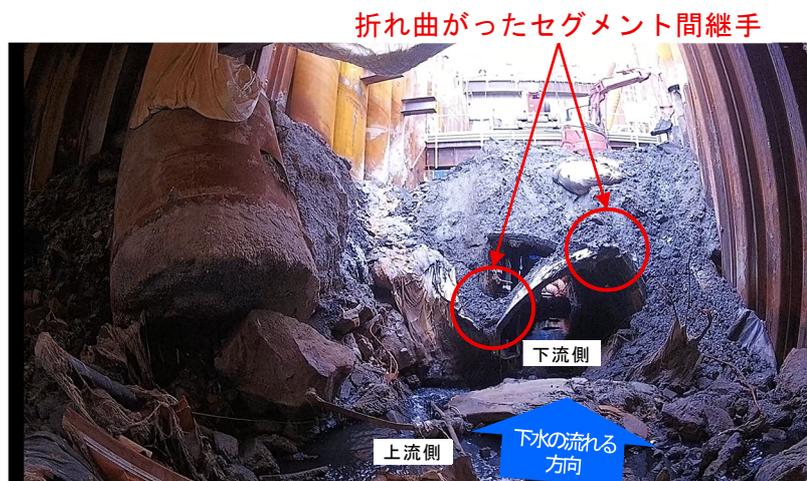
写真 5.11 チュウ 4MH から下流 10m 付近の状況
(上流側から望む・事故後撮影 2025/5)

事故後の調査で確認したシールドマシン残置部から下流の約 14m の部分については、下水道管が崩壊していた。また、同区間の最下流に当たり、崩壊しつつもかろうじて形状を保っていた RC セグメントは、セグメント間継手が折れ曲がり大きく変形していた(写真 5.11)。

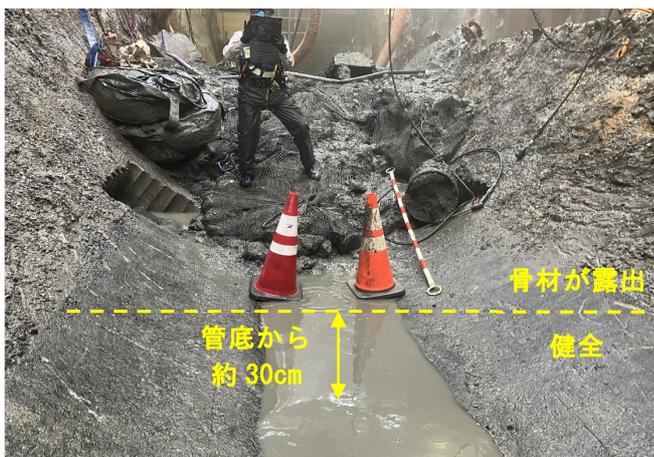
写真 5.12 下水道管下半の二次覆工の外観

また、事故後に下水道管内における障害物の除去(崩壊した RC セグメントや流入土砂)が完了した後に、下水道管の下半部を確認したところ、二次覆工が残存していた(写真 5.12)。管底部は健全であり、管底から高さ約 30cm より上部は骨材が露出しているものの、十分な厚さが残っていた(写真 5.13)。

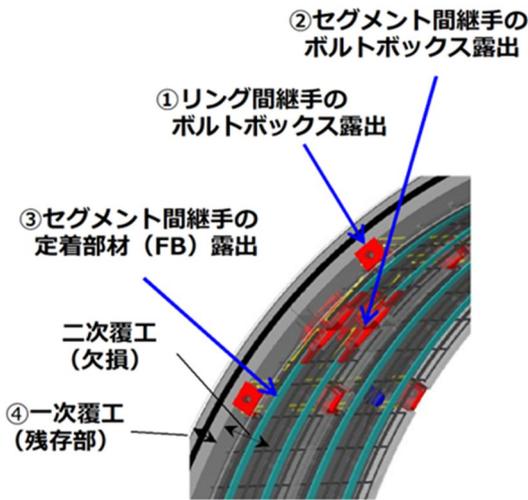
図 5.22 写真 5.14 の状態を再現したイメージ図

事故後の調査で確認した二次覆工は、コンクリートの化学的腐食が進行して上半部がほぼ欠損していた。一次覆工は、コンクリートの表面が剥落しており、セグメント間継手及びリング間継手のボルトボックスが露出していた。セグメント間継手の定着部材である FB まで露出している状況だった (写真 5.14)。

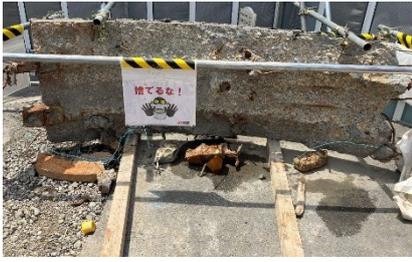
写真 5.17 残存物 No.1

事故後に回収された残存物 No.1 は、チュウ 4MH 内において回収されたもので、RC セグメントは、硫化水素による化学的腐食によってコンクリートが薄くなっていた。また、RC セグメント間継手及びリング間継手ともに、破損あるいは脱落していた（写真 5.17：P.52 を参照のこと）。

事故後に回収された下水道管の部材の一つ（残存物 No.1）は、一次覆工の内側にあるはずの二次覆工（厚さ 250mm）が欠損し、一次覆工を構成している RC セグメント（厚さ 225mm、図 5.36）において残存していたコンクリートの厚さは大半が 100mm 以下（厚みが 125mm 以上減少）であった（写真 5.22）。RC セグメント本体に定着しているはずのセグメント間継手（図 5.37）は、ボルトボックスと FB 部の溶接が外れ、隣接する RC セグメントのボルトボックスとボルトで結合した状態で RC セグメント本体から分離し脱落していた（写真 5.23）。また、回収された RC セグメントの中には、残存していたコンクリートの最小厚さが 30mm 程度（厚みが 195mm 減少）のものも見られた（残存物 No.17、写真 5.24）。

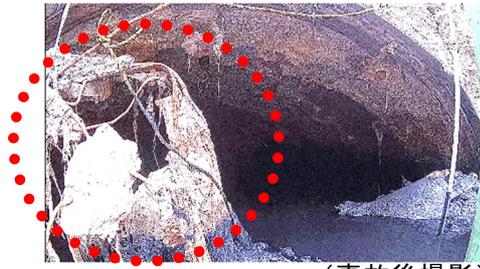
写真 5.18 残存物 No.2 の現地状態
(下流側から上流側を望む)

事故後に回収された残存物 No.2 は、シールドマシン残置部と地山の境界に配置されていた RC セグメントの一部であり、セグメント幅 90 cm のうち、約 60cm が地山側に位置していた。その上、右半分のコンクリートがなくなっていた（写真 5.18 及び写真 5.19：P.52 を参照のこと）。

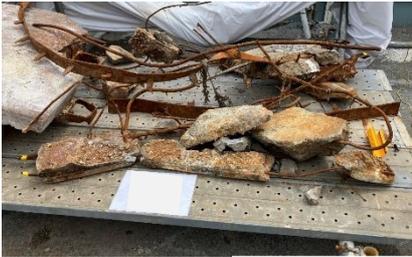
写真 5.19 残存物 No.2

復旧工事において後に撤去・回収している（一部を残存物 No. 2 として回収：写真 5.19、P. 53 を参照のこと）

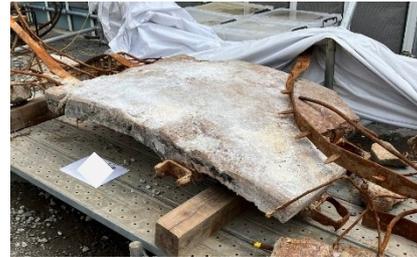
写真 5.20 残存物 No.3

事故後に回収された残存物 No.3 は、陥没箇所の下流側で回収されたことから、シールド一般部を構成していた RC セグメントと考えられる。半分近くのコンクリートがなくなっていて鉄筋がむき出しになり、セグメント間継手が露出していた（写真 5.20：P.52 を参照のこと）。

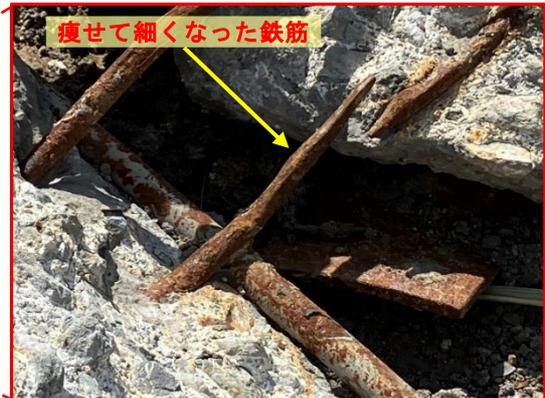
b) 化学的腐食の状態

痩せて細くなった鉄筋

写真 5.21 中央部が著しく腐食していた K 型セグメント

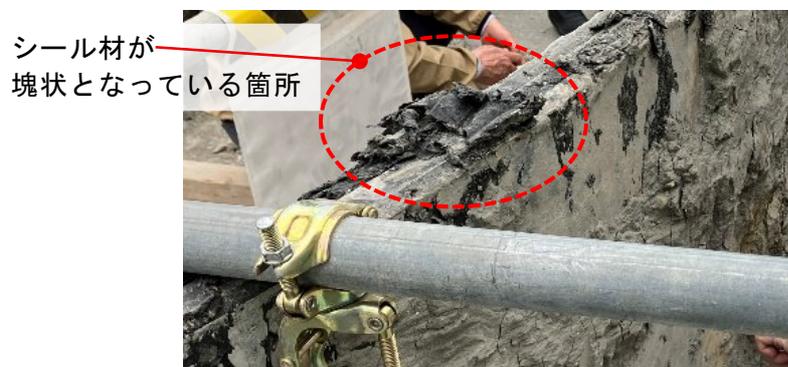
写真 5.26 シール材の状態(残存物 No.1)

シール材は、RC セグメント間の止水確保を目的として RC セグメント周囲に貼付けるもの（写真 5.27）であるが、事故後の調査で確認した RC セグメント周囲には、シール材が塊状になっている箇所が部分的に確認された（写真 5.26）。

シール材が塊状となっている箇所

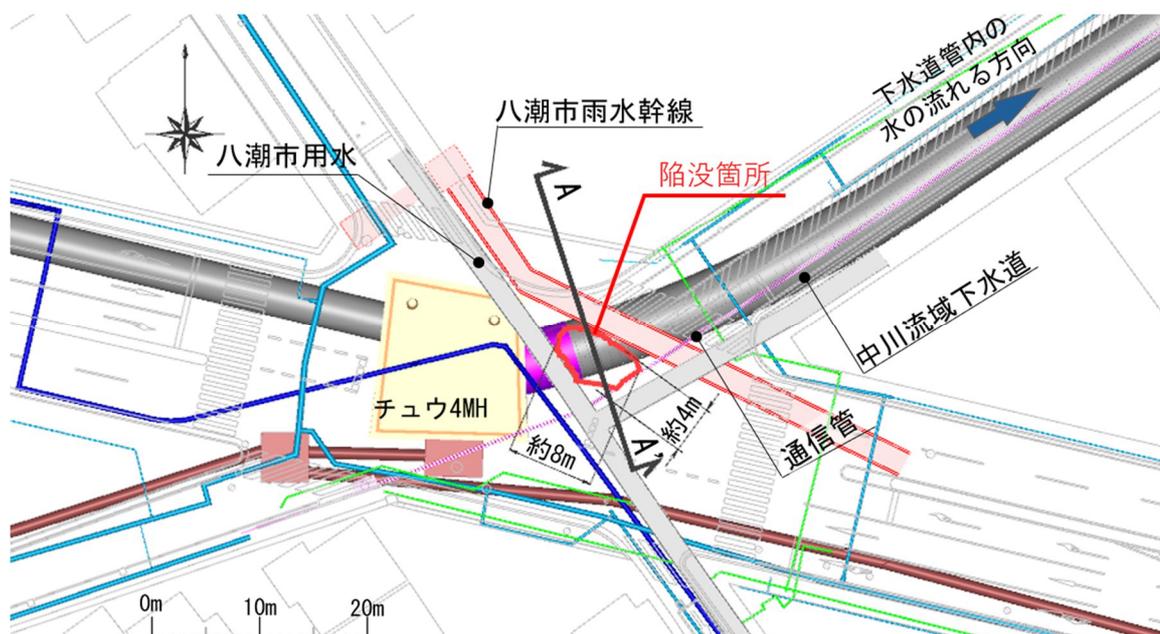
図 6.1 1つ目の陥没穴と地下埋設物との位置関係(平面図)

したがって、以下の①及び②より、今回の道路陥没は、埼玉県が管理する中川流域下水道の硫化水素によって腐食した下水道管に起因するものであると考えられる。

- ① 1つ目の陥没穴は、下水道管の直上で発生した（図6.1）。
- ② 陥没深さより深い地下埋設物は下水道管のみであり、かつ土砂を引き込む可能性のある他の要因（他の地下工事、坑道跡、自然生成の水みち）は確認できない（図6.2）。

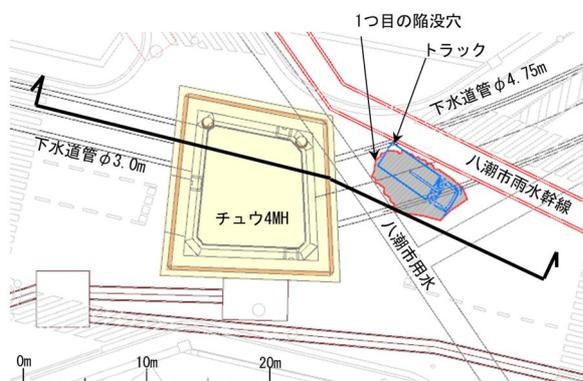
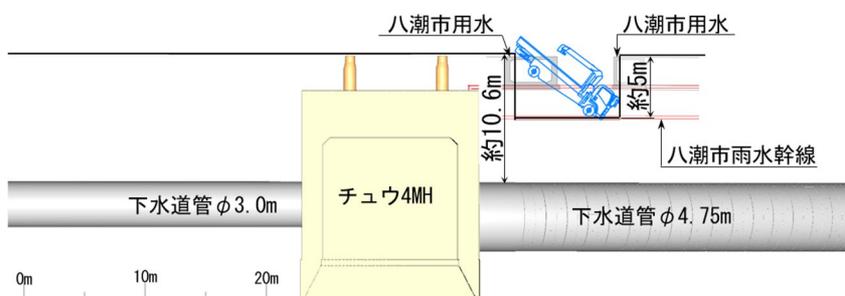
図 6.3 道路陥没深さの推定

1つ目の陥没穴は、事故の瞬間を捉えたドライブレコーダーの映像を元に、映像と同様の見え方となるトラックの落下角度と落下深さを割り出した結果から推定した（図 6.3 及び図 6.4）。

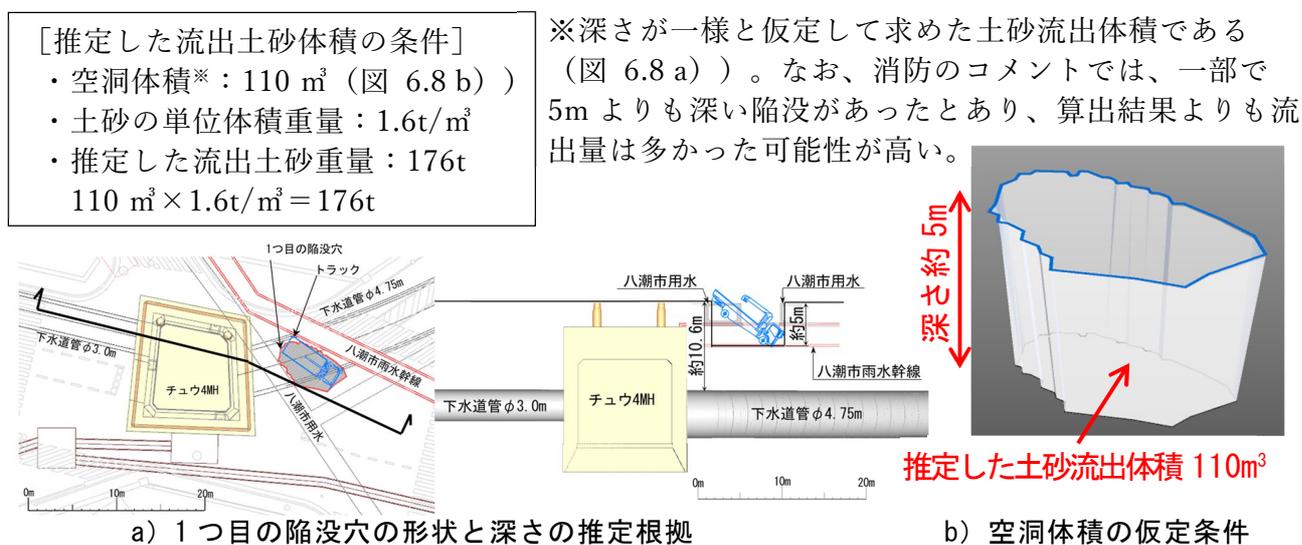
図 6.8 流出した土砂量の試算

- ①現地土を用いた空洞模型実験^{※参考3}では、空洞が発生、時間をかけて成長し陥没まで至った。
- ②処理場で回収された沈砂重量は事故前に顕著な増加が認められず、急激な空洞拡大の兆しは見られなかった。
- ③2020年度の路面下空洞調査（地下約1.5mまでの空洞を検知可能）で空洞は確認されておらず、この時点では空洞は存在しないか、もしくは空洞の上端は地表下2mより深かったと考えられる。
- ④事故後、処理場には累計で約420tの土砂が漂着している。一方で、陥没後の現地測量によると陥没内で土木作業が始まる前の陥没穴の規模は、約5,000t程度と推定される。また、下水道管崩落部や下流側の下水道管に崩落土が堆積しているとしてもその量は約3,400tと推定される。この他、SS（浮遊物質）内に含まれる土砂量510tを含めたとしても土砂流出量合計3,910tとなる^{※参考6}ため事故以前に何らかの空隙が生じ長い年月をかけて相当量の土砂が流出し空洞を形成した可能性が高い。
- ⑤1つ目の道路陥没により生じた穴の地表面の面積と、推定した深さから土砂量（流出量）を仮定した（図6.8）。また、その土砂量が到達するまでの期間を試算した結果、少なくとも1年程度以上の時間を要して成長したと思われる（図6.9）。なお、試算は土砂の発生源を全て当現場と仮定して行った。

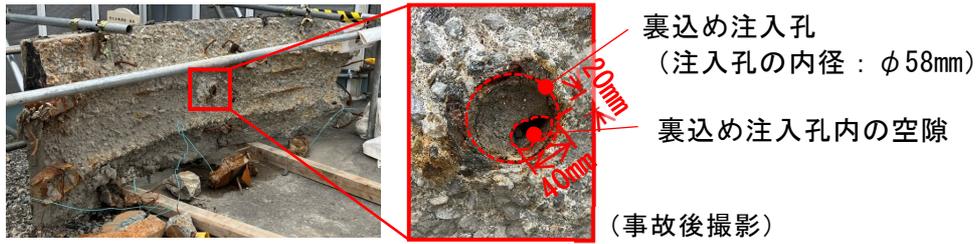
写真 6.1 裏込め注入孔内充填材の空隙(残存物 No.1)

1) 裏込め注入孔内の充填材空隙

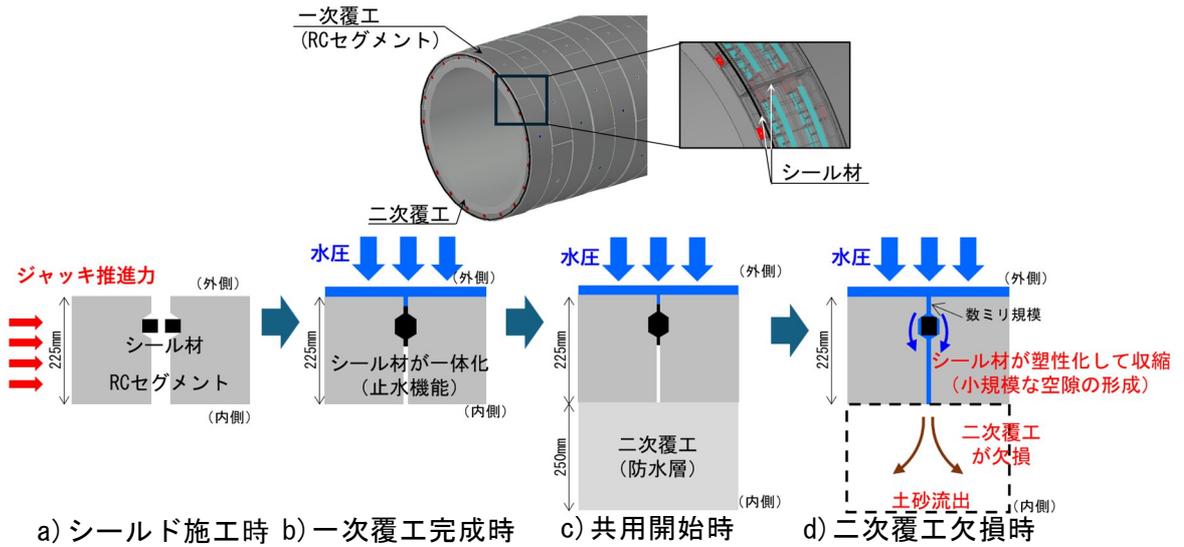
図 6.10 シール材の塑性による空隙イメージ

2) 一次覆工の RC セグメントシール材の塑性化

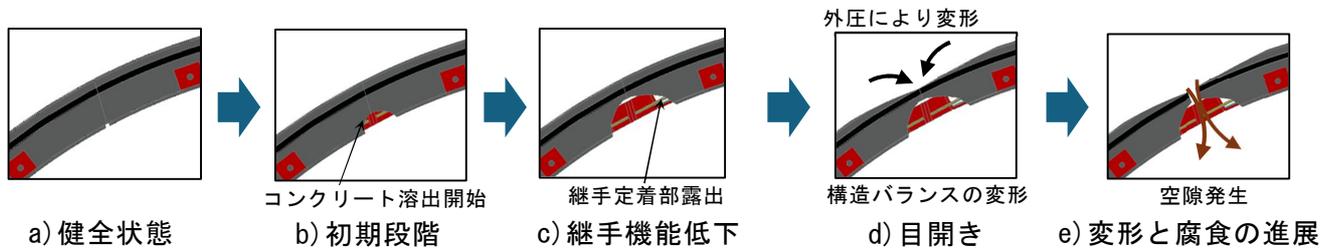
図 6.11 セグメント間継手の空隙イメージ

3) 一次覆工のセグメント間継手の空隙

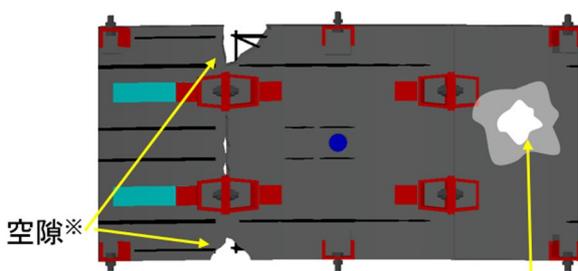
図 6.12 RC セグメント本体の空隙イメージ

4) 一次覆工の RC セグメント本体の空隙

※継手付近以外の箇所にも空隙が生じた可能性もある。

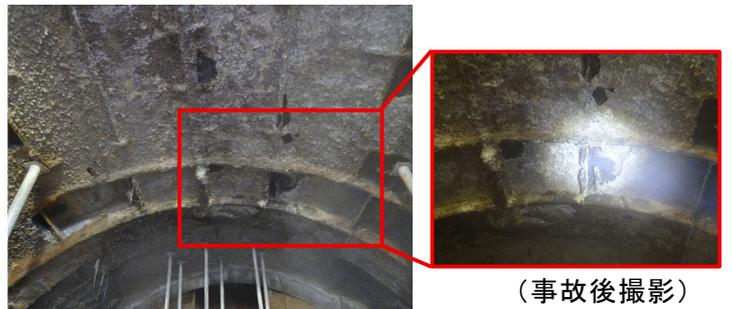
写真 6.2 シールドマシン残置部における二次覆工コンクリート(厚さ 475mm)の消失^{注)}

注) 厚さ 250mm の二次覆工が消失していたため、RC セグメント本体 (二次覆工と合わせて 475mm) に空隙が生じていた可能性が考えられる。

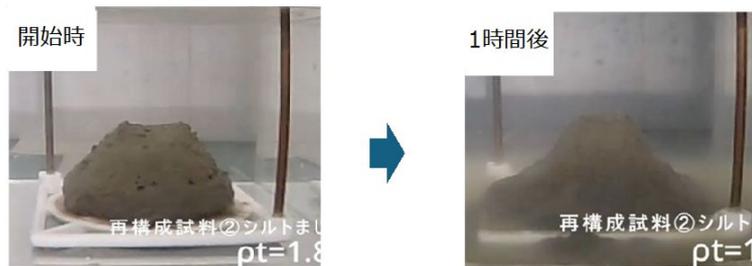
写真 6.3 浸水試験結果

- ①目的：現地の土が、小規模な空隙であっても水の浸入によって移動・流出する性質を持つかどうか、その流動化の有無を検証した。
- ②試験内容：試料土を水浸させて、土の形状保持時間を測定した。
- ③試験材料：現地から採取した土を使用した。
(シルト混じり砂：細粒分含有率 40%)
- ④試験結果：以下に示す通り、およそ 1 時間程度で形状が崩れた (写真 6.3)。
現地の土は、長く浸水しているとバラバラになったため、小さな空隙でも流れ出す特性を有していることが確認できた。

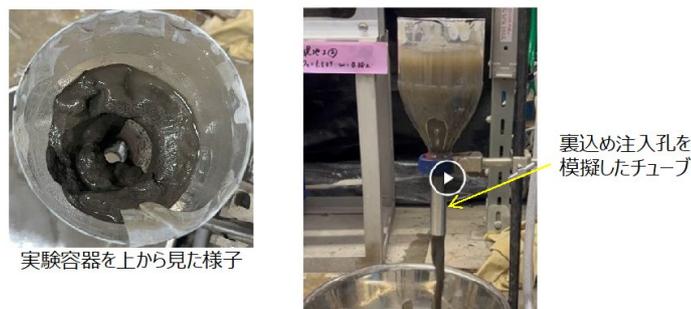
写真 6.4 流出実験結果

- ①目的：現地で確認された小規模の空隙のうち、裏込め注入孔にあった空隙をチューブでモデル化し、容器内の土砂に水を与えたときに、空隙（チューブ）から流出する可能性を検証した。
- ②実験内容：実験容器に土を詰め、上部から水を流し入れて、現地で確認された裏込め注入孔の空隙（約 20×40mm、奥行：約 100mm）を模擬したチューブ（Φ20mm、長さ 100mm）から土が抜け出すか実験した。
- ③実験材料：現地から採取した土を使用した。
(シルト混じり砂：細粒分含有率 40%)
- ④実験結果：現地の土は細粒分が多いため、水がチューブに到達するまでに時間がかかるが、到達後は水と共に流れ出す結果となった。裏込め注入孔にあった空隙が完全飽和の土に接していると、土砂は流れ出す可能性があることが確認できた (写真 6.4)。

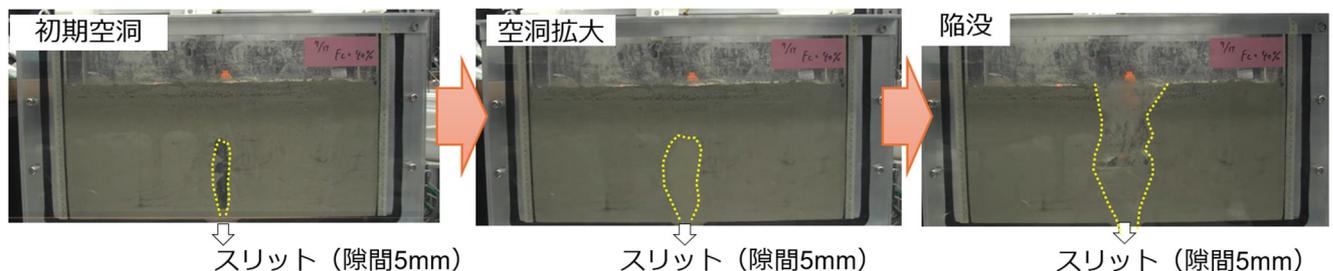
写真 6.6 空洞模型実験結果（ケース 1）

ケース 1：最初に鉛直方向に伸びるような煙突状の空洞が形成され、その後徐々に横方向に拡大して、最終的に陥没した。空洞は地下水面よりも下の土が重力で落下することで土が流出して形成された。小規模な空隙から、空洞が発生・成長し、陥没に至る可能性が確認できた（写真 6.6）。

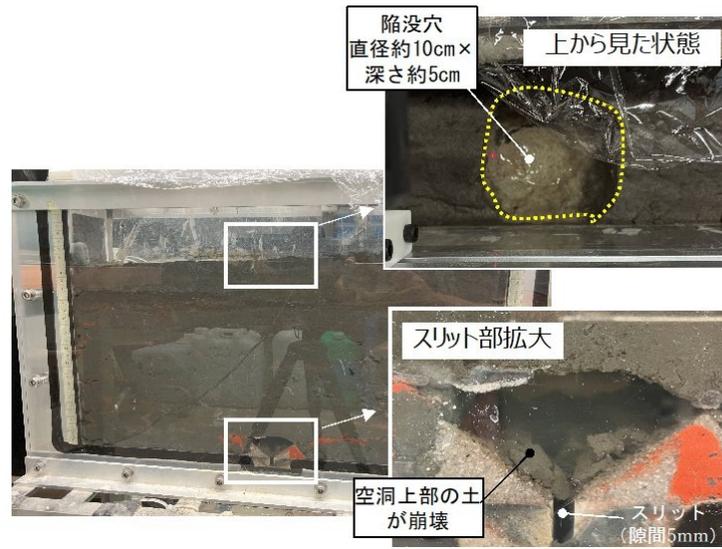
写真 6.7 空洞模型実験結果(ケース2)

ケース 2：初期空洞の形成過程において、時間を要しながら徐々に空洞上部の土が崩壊し、空洞が成長する傾向が確認された。その後、模型上部に陥没が生じた（写真 6.7：P.67 を参照のこと）。実験では、空洞の成長に時間を要した。

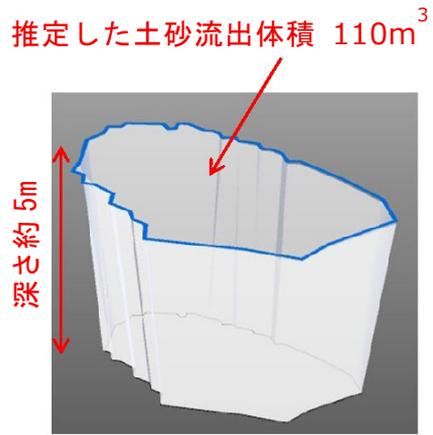
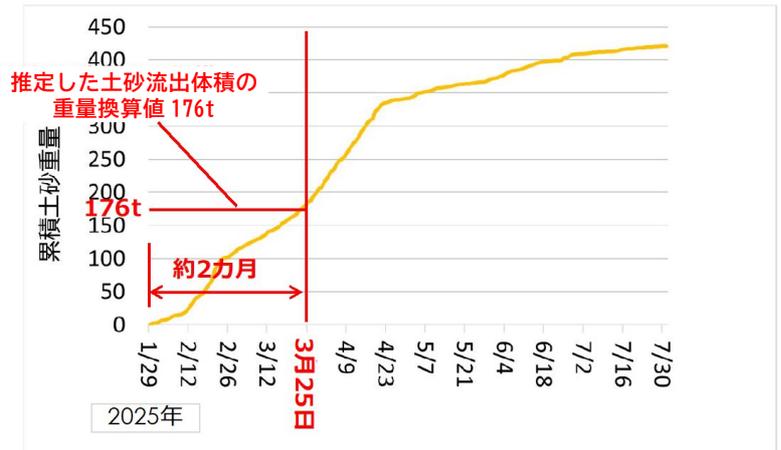
図 6.18 事故後の累積土砂量

- ⑦ シナリオ 1 と 2 の違いは、下水道管の崩壊するタイミングが陥没前もしくは陥没後であるかの違いであるが、土砂流出の状況などから明確に特定することはできない。
- ⑧ シナリオ 3 では、下水道管の崩壊時に短時間で下水道管内に土砂が流出したことになり、推定した土砂流出体積約 110 m³（現地土砂は単位体積重量 1.6t/m³であり、重量換算すると 176t に相当）の土砂が下水道管内に一気に流れ込むことになる。流出した土砂は、通常であれば陥没直後から数日で処理場に漂着するが、176t の土砂は事故から 2 か月近くが経過して漂着している（図 6.18：P.74 を参照のこと）。

以上のことから、シナリオ 3 の可能性は低いと考える。

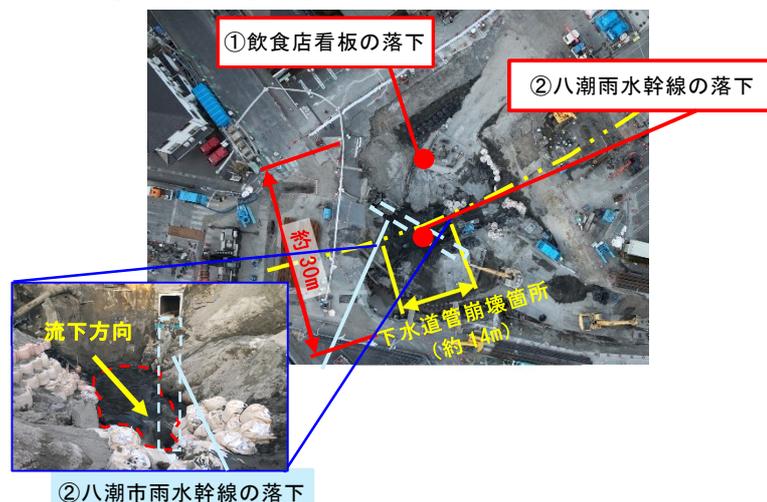
写真 6.9 陥没後の大規模崩壊の状況

陥没後、下水道管は約 14m にわたって大規模に崩壊した。この原因として以下のことが考えられる（写真 6.9）。

- ① 硫化水素を起因とするコンクリートの化学的腐食によって構造的な耐荷力が低下していた下水道管に作用する土水圧が空洞の拡大に伴い変化した。
- ② 陥没に伴う舗装材の落下による衝撃力が作用した。
- ③ 八潮市雨水幹線のボックスカルバートや飲食店の看板の落下による衝撃力が作用した。

- ① 飲食店の看板の落下
飲食店の看板が、崩壊した下水道管内で発見された。
- ② 八潮市雨水幹線（ボックスカルバート）の落下

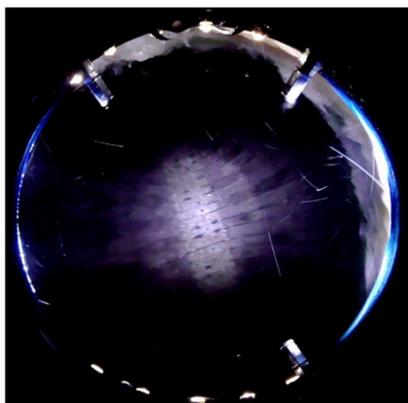
写真 7.2 調査報告書掲載画像
(2021年度の調査、陥没箇所より下流)

本委員会では、鉄筋配置など下水道管の構造を理解した上で、当時の調査報告書及び調査映像を再確認し（写真7.2及び写真7.3：P.83を参照のこと）、さらに他の区間の調査映像と比較するなどして、評価の妥当性を検証した。

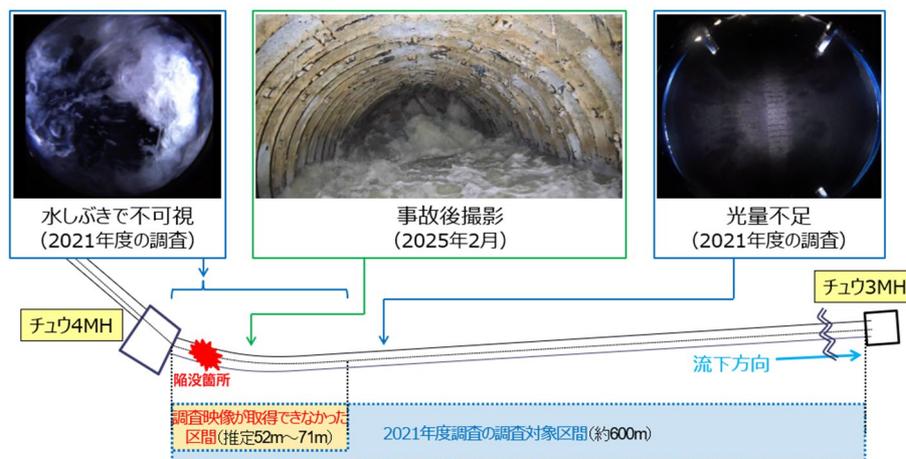
図 8.1 調査映像が取得できなかった区間

化学的腐食の判定は、埼玉県の評価基準において、判断可能な映像が取得できていない箇所があったとしても当該区間を含む MH 間で映像が取得できた箇所の状況から評価することになっており、映像が未取得もしくは不鮮明な区間について局所的対応策を検討する仕組みとなっていなかった。

2021 年度の調査では、調査機器を投入直後の約 8 秒間は流況が激しい箇所であり映像の取得ができていなかったにもかかわらず、映像が取得できた箇所の状況から当該箇所を含む MH 間全体（映像の取得ができていない箇所も含む）の腐食の評価を行っていた。なお、埼玉県では、下水道管の調査時において箇所毎に化学的腐食の状況を確認しており、1 箇所でも「ランク A」の不具合が確認されれば当該箇所を含む MH 間全体で対策を検討することとされている。

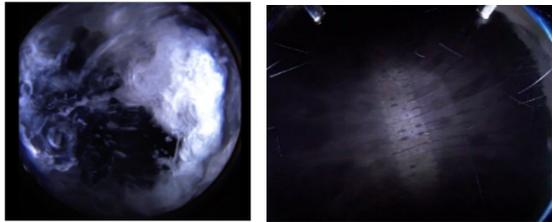
図 8.3 各年度の調査画像

2021年度については、2011年度及び2016年度において実施した調査の課題を踏まえ、上流側から調査機器を流下して調査する方法としたが、水しぶきにより管路内状況が確認できない箇所があったほか、光量不足により映像が鮮明ではなかった。

赤点線枠より上流側が映像取得できなかった区間

2011年度調査 (チュウ 4MH 手前 41m から上流側を撮影)	2016年度調査 (チュウ 4MH 手前 35m から上流側を撮影)	2021年度調査 (左：水しぶきで不可視、右：光量不足)

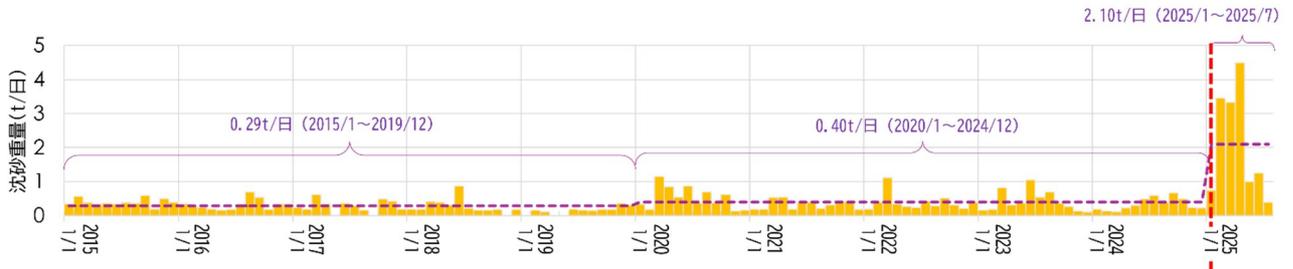
図 8.6 沈砂重量の変化 (2015年1月～2025年7月)

陥没箇所より下流に位置する処理場で観測された沈砂重量は、2015年1月～2019年12月の5年間では平均0.29t/日であったのに対し、2020年1月～2024年12月の5年間では平均0.40t/日に増加していた。今後は、沈砂重量の変化と空洞の成長との相関を明らかにすることにより、空洞の前兆を捉えられるようになる可能性がある。
