八潮市で発生した道路陥没事故に関する 原因究明委員会

中間取りまとめ

2025年9月4日

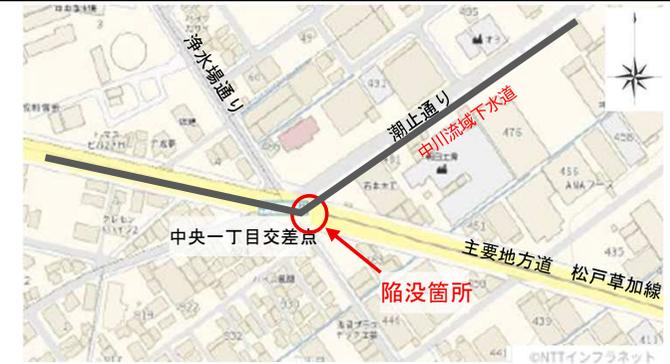
図1.1 事故の位置

- 1)日 時：2025年1月28日(火)午前9時49分頃
- 2)場 所：主要地方道 松戸草加線（県道54号）
中央一丁目交差点内（図1.1）
- 3)陥没の規模：最初に生じた陥没穴は幅約8m、深さ約5m程度
2つ目の陥没穴は1月29日午前1時3分頃に発生し、幅約11m、深さ約8m
1月30日午前2時37分頃には、これらの2つの陥没穴が一つに結合して
幅約30m深さ約10mに拡大（図1.2）
- 4)事故の状況：1名乗車のトラック1台が転落

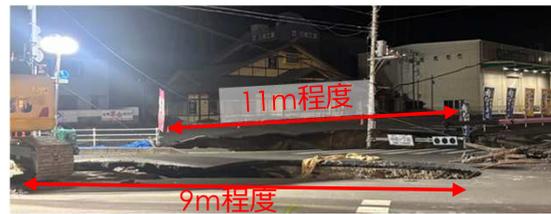
(1月29日01:03頃)

図1.2 道路陥没の拡大

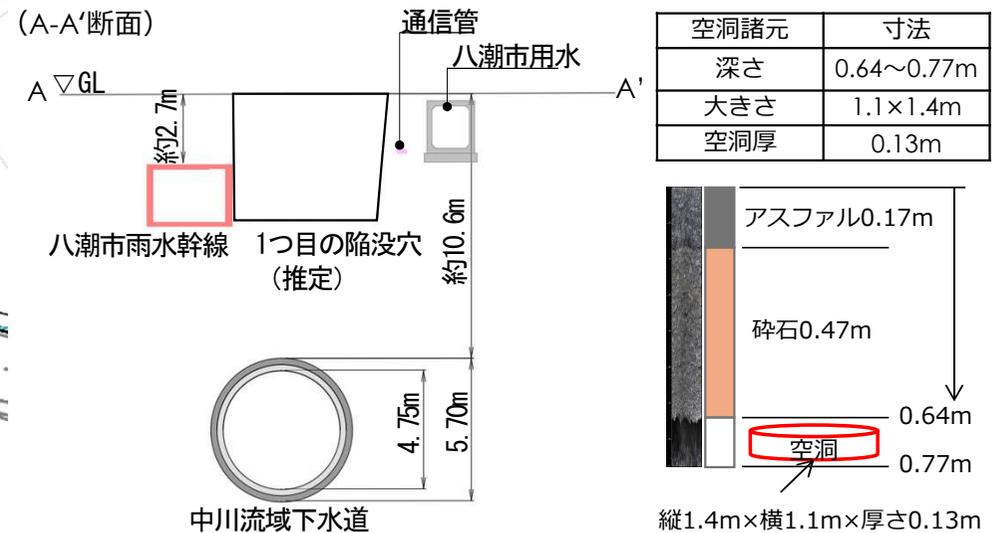
図2.2 路面下空洞調査結果

- 1)道路名：主要地方道 松戸草加線（県道54号）
- 2)交通量：9,585台/日、うち大型車2,293台/日 ※出典：令和3年度 全国道路・街路交通情勢調査 一般交通量調査
- 3)地下埋設物：中川流域下水道（中央幹線）、八潮市雨水幹線など全9種類
中川流域下水道（中央幹線）の土被りは約10.6m（図2.1）
- 4)路面下空洞調査：地表面から路面下1.5m程度までの空洞調査を2020年11月に実施したが、今回の道路陥没箇所での空洞は見つかっていない。図2.1のチュウ4マンホール（以下「MH」という。）右下の黄色○地点では、図2.2に示すような深さ約0.7m、大きさ1.1×1.4mの空洞が見つかったが、2021年4月に補修済みである。

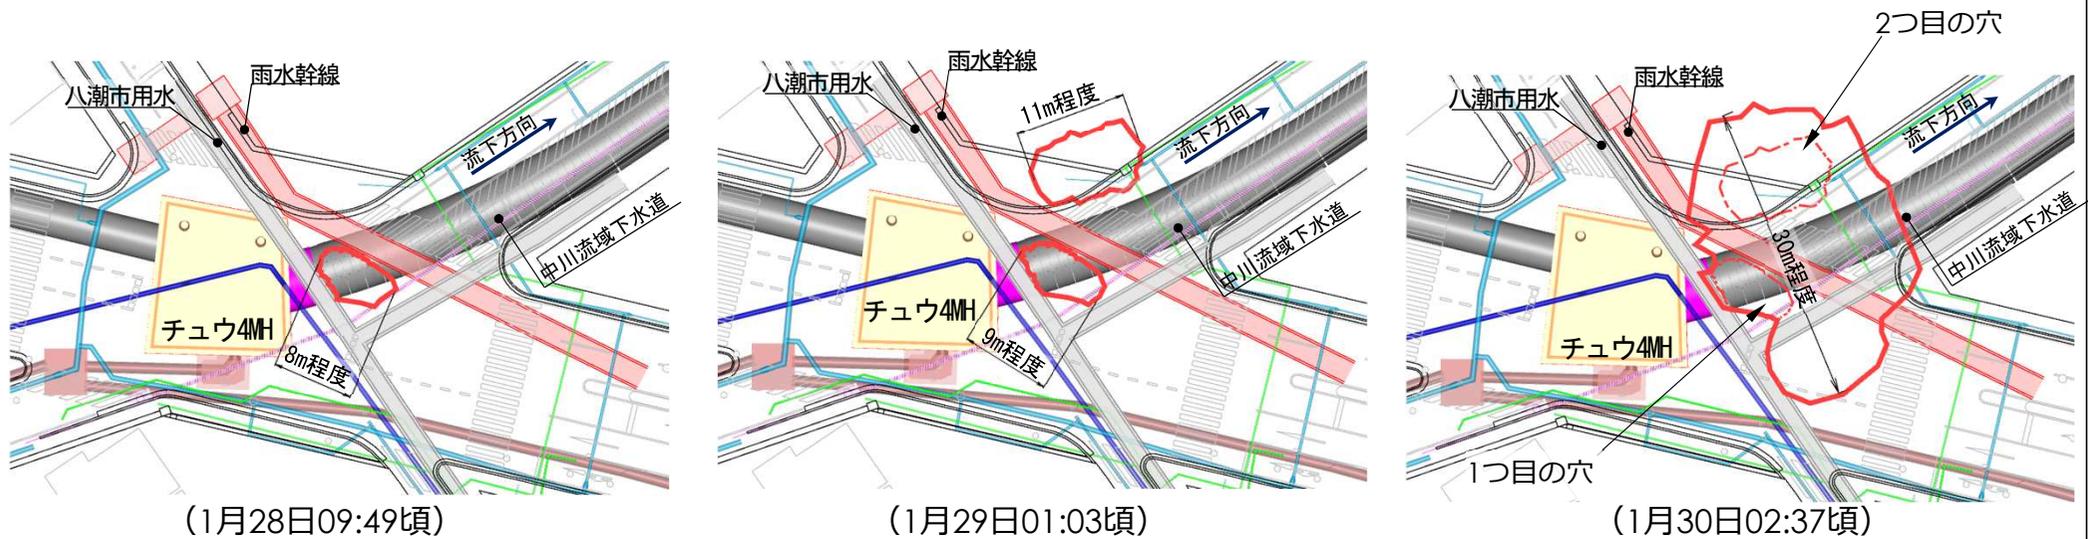
図2.3 陥没穴と地下埋設物の位置関係

5) 陥没穴と地下埋設物の位置関係：図2.3に示すとおり

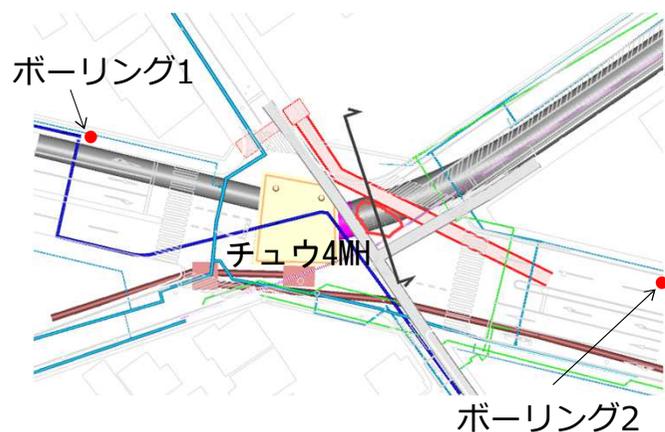
図2.4 ボーリング結果

- 1) 当該箇所の地盤は、地表面(GL)からGL-7m付近までが「シルト質細砂」、GL-7m付近から-11m付近までが「砂混じりシルト」で構成されている。(図2.4)
- 2) 地下水位はGL-2.0m程度と高く、N値はほとんどが0～1であり、水で飽和した軟弱な地盤である。

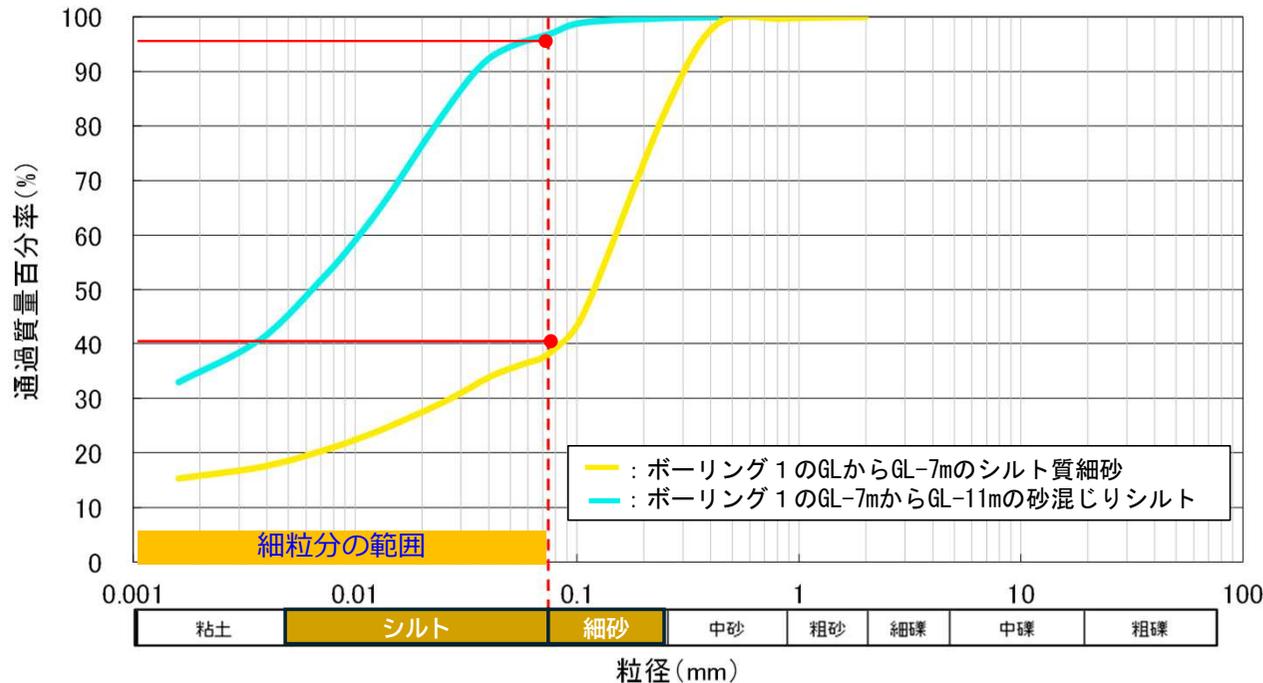
図2.5 現地土の粒径加積曲線

3)ボーリング1の地表面(GL)からGL-7m付近までは細粒分含有率※が40%程度の「シルト質細砂」、GL-7m付近から-11m付近までは細粒分含有率が95%程度の「砂混じりシルト」となっており、砂に比べると透水性が低く、やや粘土に近い性質を示す土である。(図2.5)

4)ボーリング1の地表面(GL)からGL-7m付近までは最大粒径2mmの「シルト質細砂」、GL-7m付近から-11m付近までは最大粒径0.85mmの「砂混じりシルト」と、ともに非常に細かい粒子の土である。(図2.5)

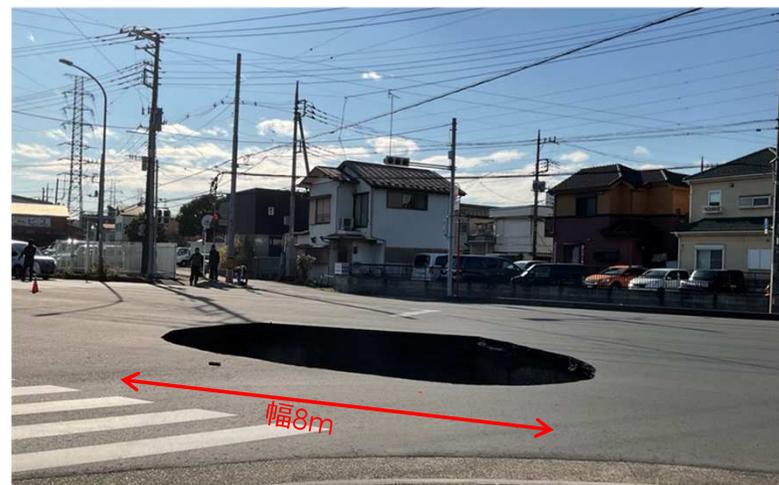
草加八潮消防からの提供写真

日 時	状 況
1月28日 09:49	<ul style="list-style-type: none"> ■ 道路陥没発生、トラック1台が落下 ・ 道路陥没の大きさは、ドライブレコーダーや航空写真等から地表部で幅約8m、深さ約5mと推測（P37後述）
1月28日 09:55	<ul style="list-style-type: none"> ■ 消防が現場に到着
1月28日 10:00頃	<ul style="list-style-type: none"> ■ 陥没箇所の下流にある中川水循環センターへの下水の流入量が徐々に減少 ・ 通常であれば朝の6～12時頃までは下水道管を流れる流量が増える時間帯であるが、09:55から減り始める（P21後述）

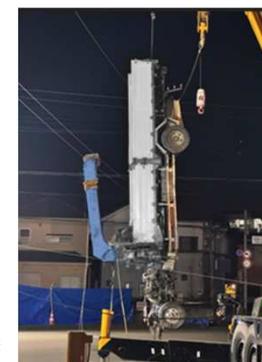
草加八潮消防からの提供写真※
※プライバシー保護のため一部加工

日 時	状 況
1月29日 00:00頃 ～01:00頃	<ul style="list-style-type: none"> ■ 消防によると陥没穴の状況は以下のとおり（00:20頃） <ul style="list-style-type: none"> ・ 陥没穴内の水量が増加し、臭気が発生するとともに、ガス検知器が鳴動（数値不明） ・ トラックが引き込まれ、車両の向きが垂直に変化 ・ 水が汚水か地下水か等の判別は不明 ・ 急にクレーンのフックが揺れたと同時に、堆積物とともにキャビンが奥へ持って行かれた ■ 0時～1時頃に陥没箇所の下流にある中川水循環センターへの下水の流入量が急激に増加（P21後述）
1月29日 00:40頃 ～02:40頃	<ul style="list-style-type: none"> ■ 陥没地脇（その後、陥没が一体となった区域）の信号機が沈下（00:40頃） ■ クレーンのワイヤーを交換し、トラック引上げを再開（00:50頃） ■ 陥没地脇（その後、陥没が一体となった区域）の電柱が沈下（01:00頃） ■ 飲食店看板が落下し、2つ目の道路陥没が新たに発生（01:03頃） <ul style="list-style-type: none"> ※地表面で南北約10m、東西6～7m（09:50目測） ■ 警察等と協議した八潮市が住民に避難指示を発令（02:40頃）
1月29日 02:50頃 ～04:00頃	<ul style="list-style-type: none"> ■ トラックは荷台とキャビンが分断された状態で荷台部分のみ引き上げ（02:50頃） ■ 消防によると陥没穴の状況は以下のとおり <ul style="list-style-type: none"> ・ 陥没穴の中にキャビンは確認できず（03:10頃に確認） ・ 陥没穴の中に下水が滞留された状態（03:35頃に確認） ・ 1つの陥没穴として2つの陥没穴が内部でつながった状態（03:55頃に確認）

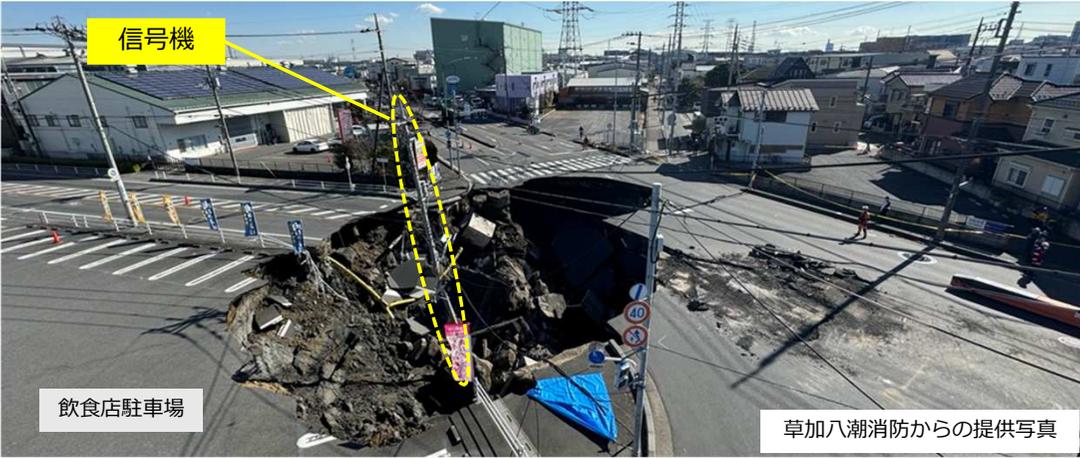
日 時	状 況
1月29日 17:45頃	■ 消防隊員が陥没穴に進入するも、手掘りでの救出活動が困難のため退避
1月29日 21:55	■ MHからシューという音が発生したため、消防がガス検知器で硫化水素濃度を測定（硫化水素濃度は16ppm） ■ 陥没箇所の下流にある中川水循環センターへの下水の流入量が増加（P21後述）
1月29日 23:23	■ 陥没穴の水位が上昇していることを消防が確認
1月30日 02:35頃	<p>■ 2つ目の陥没穴に最も近い飲食店側の信号機が沈下（02:36）</p> <p>■ 大規模崩落が発生し、2つの陥没穴が一体化（02:37） この時に八潮市雨水幹線が崩落 注）写真は翌朝に撮影</p>

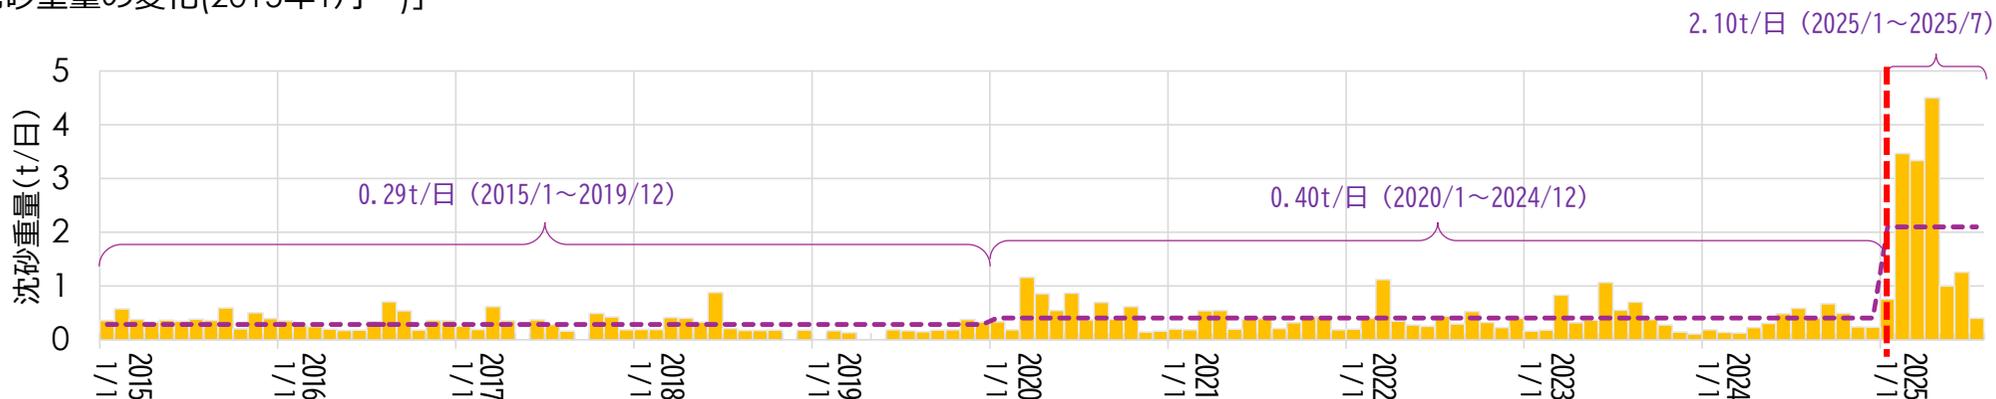
図4.5 沈砂重量の変化 (2015年1月～2025年7月)

以下の1)～5)から、下水道管内への土砂流出は事故発生後に急増しているが、それ以前にも土砂流出が断続的に発生していた可能性も否定できない。

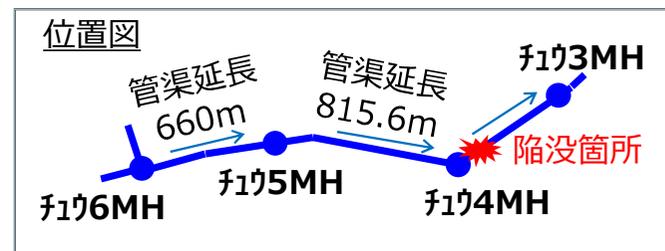
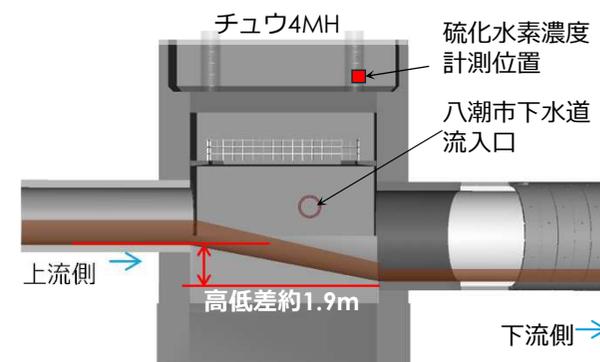
図4.8 チュウ4MHの構造的特徴

- 1) 表4.1に示すように、チュウ4MHでは年平均で81～94ppm、チュウ6MHでは15～23ppmであった。
- 2) チュウ4MHにおける濃度は、地方共同法人日本下水道事業団が示す下水道施設の腐食環境の分類（表4.2）のうち「I類」に該当しており、2021年度の調査で著しい腐食が確認されたチュウ6MHよりも高い。（表4.1）

- 1) チュウ4MH内は約2mの高低差があり、空中に硫化水素が放散しやすい構造（図4.8）
- 2) 1983年に整備され、供用から42年が経過しており、長期間にわたり硫化水素に曝露されている環境

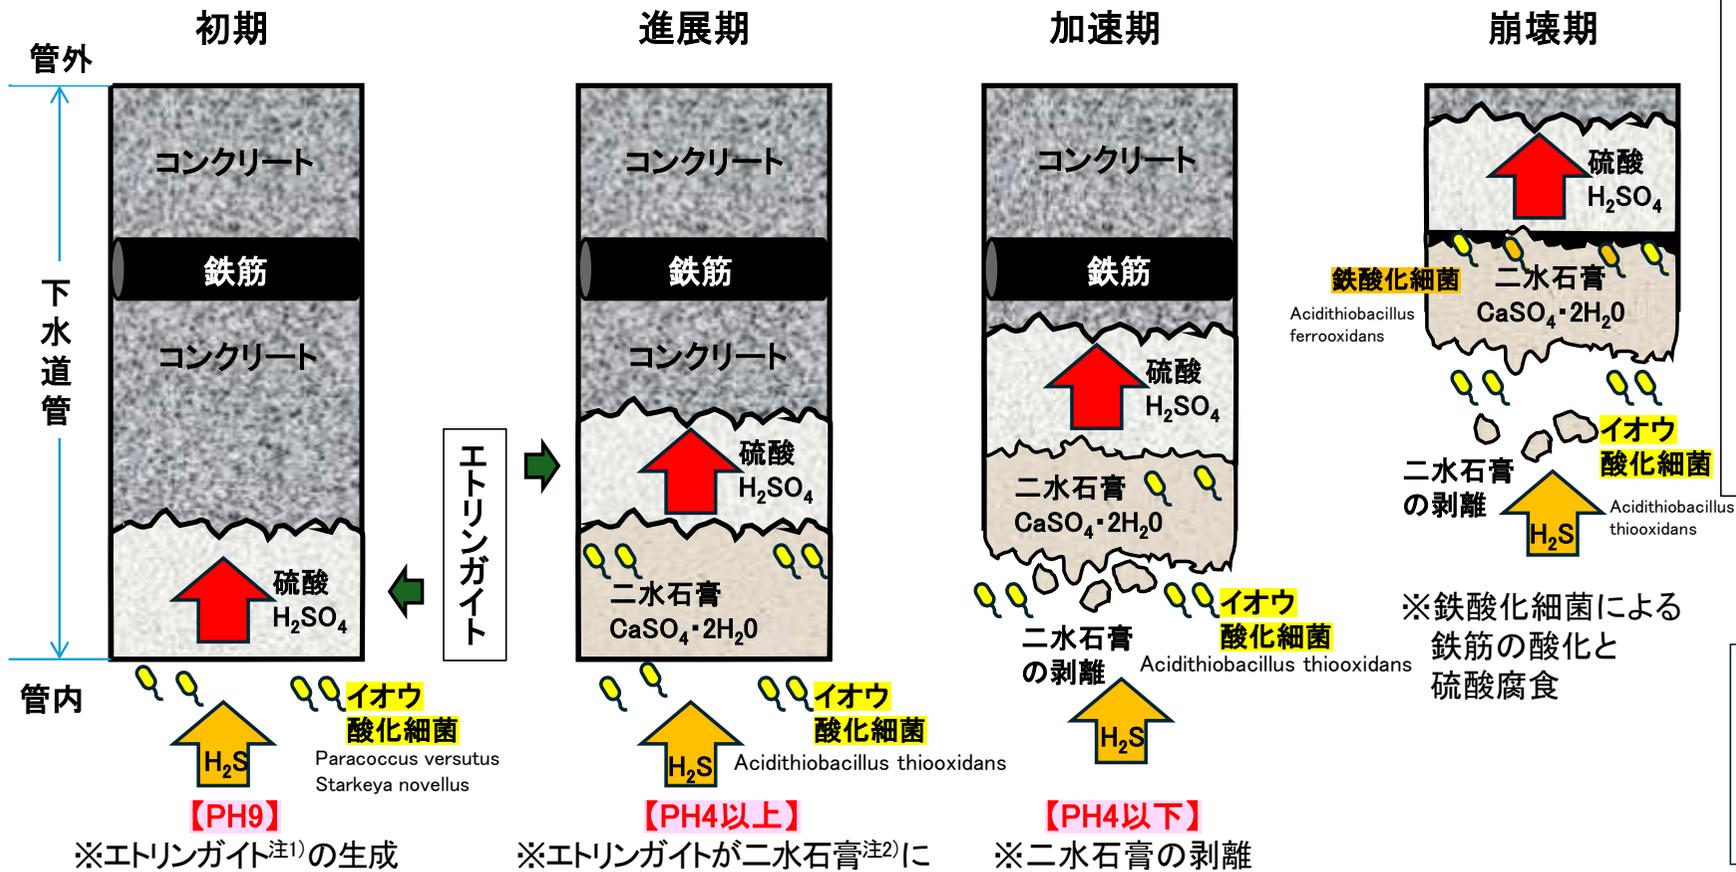
硫化水素 (H₂S) の浸透によって、下記のようなプロセスでコンクリートの化学的腐食が進む。

イオウ酸化細菌により硫酸が生成され、コンクリートを腐食する

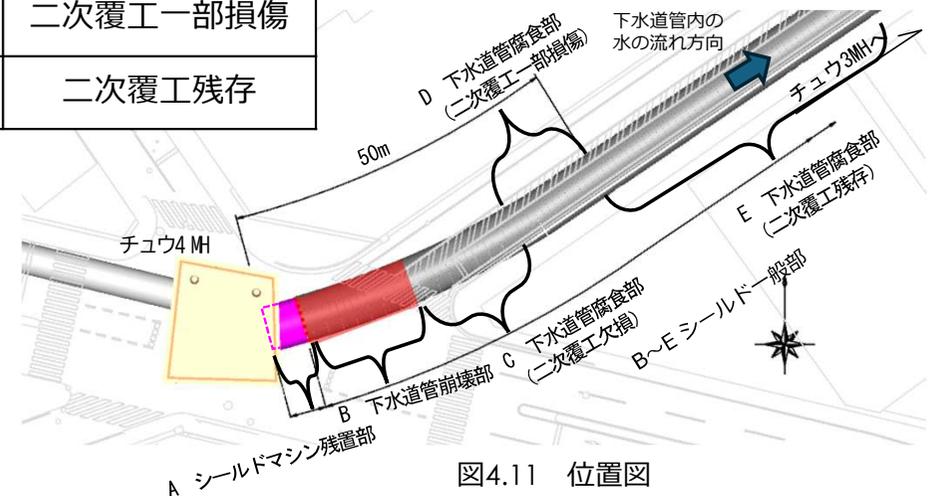
記号	区間	範囲	下水道管の状態
A	シールドマシン残置部	チュウ4MHから5m程度まで	二次覆工欠損
B	シールド一般部 下水道管腐食部	下水道管崩壊部	二次覆工欠損
C		チュウ4MHから20～50m程度まで	二次覆工欠損
D		チュウ4MHから50m以上	二次覆工一部損傷
E		チュウ4MHから50m以上	二次覆工残存

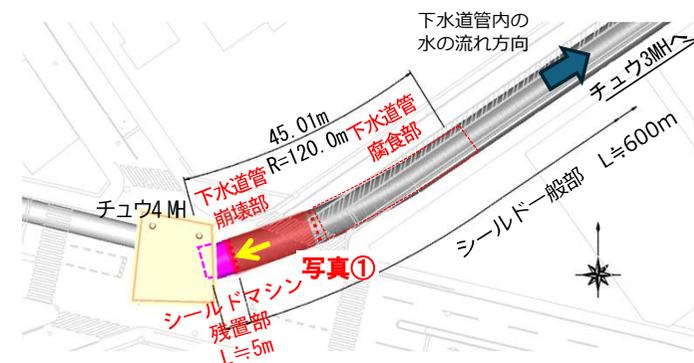
図4.12 位置図

二次覆工は、全体的にほぼ欠損しており、一次覆工についても、通常ではRCセグメント内に埋設されているはずのフラットバーが露出し折れ曲がった状態でぶら下がっていた。（写真①）

また、コンクリートがある程度残存しているものの、上流側のリング間継手一帯は帯状でコンクリートが欠損しているRCセグメントもあった。（写真②）

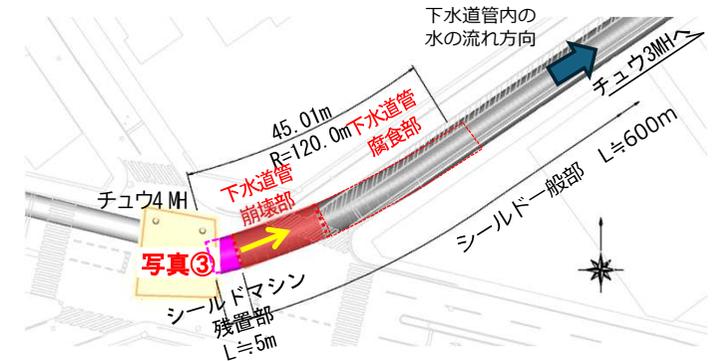
図4.14 位置図

B) チュウ4MHから下流5～15m付近（下水道管崩壊部）写真③

- ①シールドマシン残置部から下流の約14mの部分については下水道管が崩壊していた。
- ②崩壊しつつも、かろうじて形状を保っているRCセグメントは、セグメント間継手が折れ曲がり大きく変形していた。

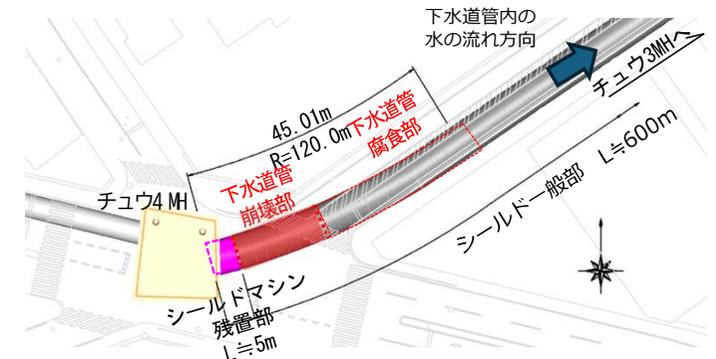
図4.15 位置図

C) チュウ4MHから下流20～50m付近（二次覆工欠損箇所）写真④

- ①コンクリートの化学的腐食が進行して二次覆工の上半部がほぼ欠損していた。
(下半部は確認できていない。)
- ②一次覆工は、コンクリートの表面が剥落しており、セグメント間継手及びリング間継手のボルトボックスが露出していた。
- ③セグメント間継手の定着部材であるフラットバー（FB）まで露出している状況だった。

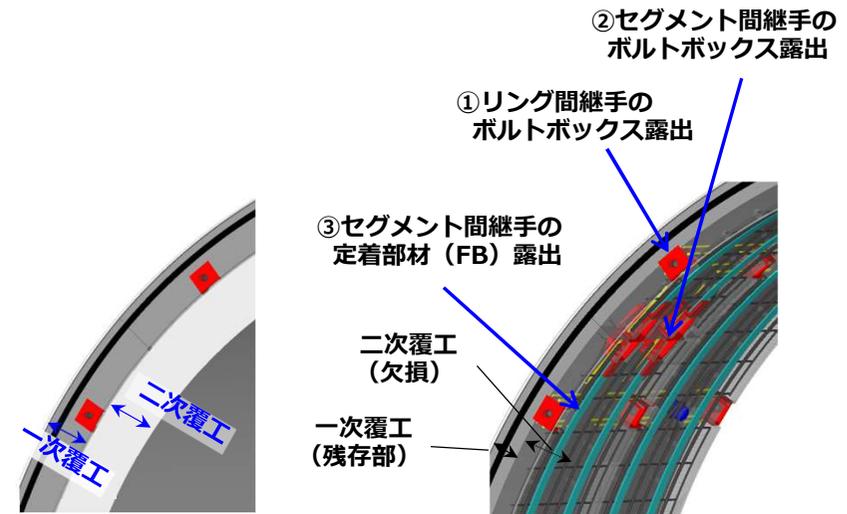
図4.16 写真④の欠損前の状態

図4.17 写真④の透過図（現状）

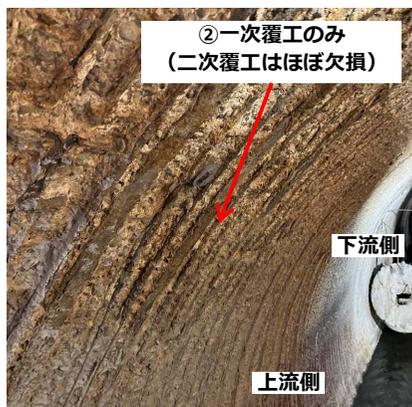
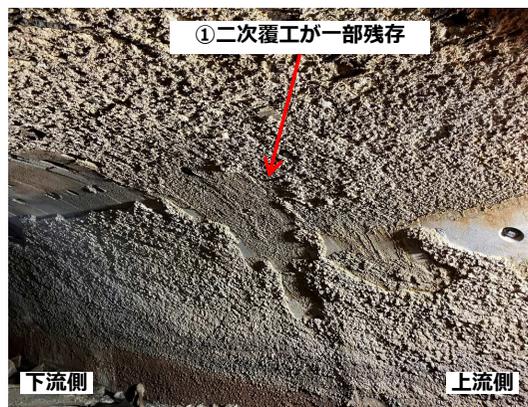
写真⑤ チュウ4MHから下流20～50m付近の状況
(事故後に撮影・撮影日 2025/5)

- ①コンクリートの化学的腐食は進行しているが、平面曲線部のアウトカーブ側において、一部の二次覆工は残存していた。
- ②一次覆工は、インカーブ側において化学的腐食が進行し、コンクリートの表面（かぶり部分）が側部を中心に一部で剥落しており、鉄筋や継手の表面が露出していた。

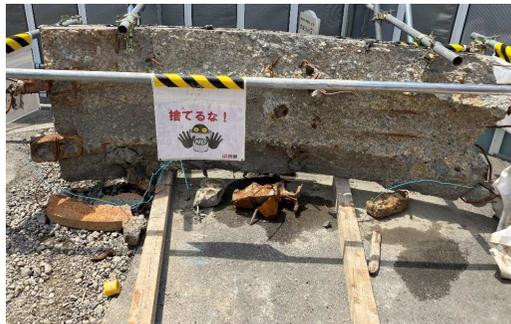
写真① 回収RCセグメント1

- a) 回収RCセグメント1は、チュウ4MH内から回収されたものである。
- b) RCセグメントは、硫化水素による化学的腐食によってコンクリートが薄くなっていた。
- c) RCセグメント間継手及びリング間継手共に、破損あるいは脱落していた。

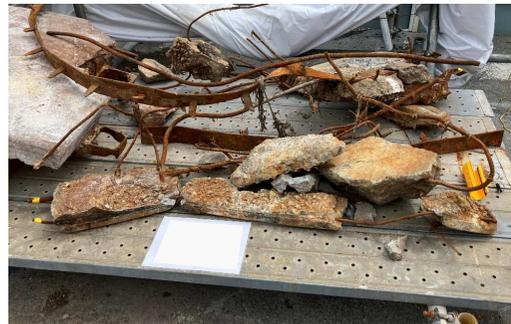
写真② 回収RCセグメント2

- a) 陥没箇所の下流側において回収されたので、シールド一般部を構成していたRCセグメントと考えられる。
- b) RCセグメントは、半分近くのコンクリートがなくなって鉄筋がむき出しになり、セグメント間継手が露出していた。

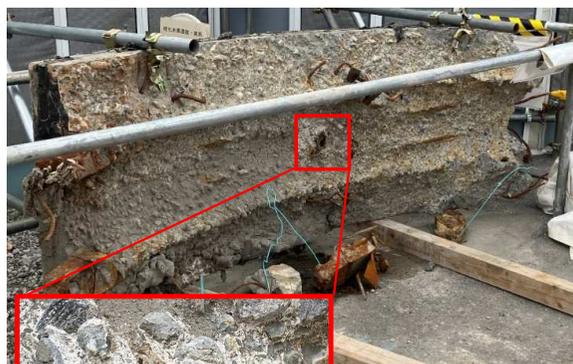
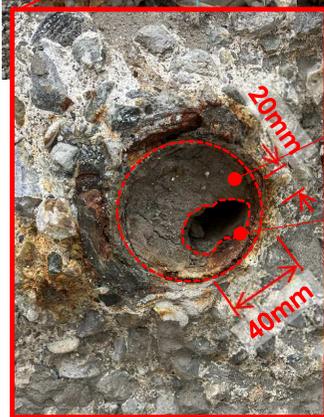
- a) シールド工事の施工時には、RCセグメントと周辺地盤との間にできる隙間を埋めるため「裏込め注入孔」から充填材を注入
従って、正常な状態では裏込め注入孔は充填材で充填されているはずであるが、土砂が詰まっていたり一部空隙が生じているものを確認
このことから、周囲の地盤から下水道管内へ流出する可能性があることを確認 (写真⑥)
- b) シール材は、RCセグメント間の止水確保を目的としてRCセグメント周囲に貼付
シール材が塊状になっている箇所を部分的に確認
このことから、止水機能が低下し、周囲の地盤から下水道管内へ流出する可能性があることを確認 (写真⑦)

裏込め注入孔
(注入孔の内径：φ58mm)

裏込め注入孔
内の空隙

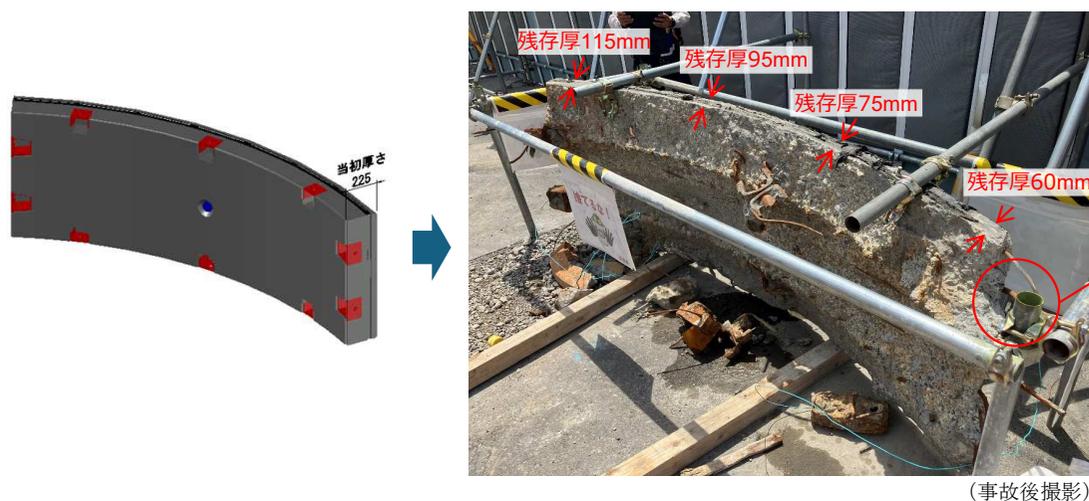
写真⑧ RCセグメントの実際の厚さ

- c) 本来一次覆工の内側にあるはずの二次覆工が欠損
- d) 一次覆工を構成しているRCセグメントの厚さは本来225mm
残存していたコンクリートの厚さは平均で100mm程度（厚みが125mm減少）、最小で60mm程度（厚みが165mm減少）（写真⑧）
- e) 本来RCセグメントと一体化しているはずのセグメント間継手は、ボルトボックスとフラットバー部の溶接が外れ、隣接RCセグメントのボルトボックスとボルトで結合した状態でRCセグメントから分離し脱落（写真⑨）

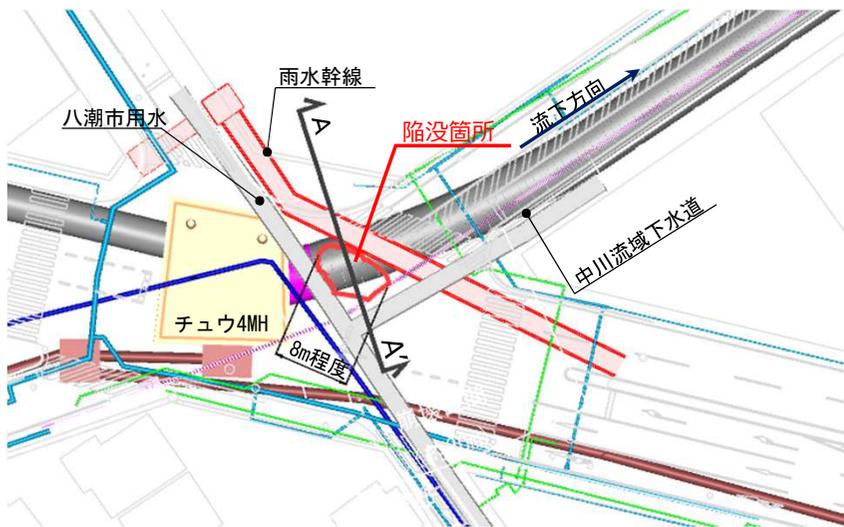
図5.1 陥没穴と地下埋設物との位置関係（平面図）

- ① 最初に発生した陥没穴は、下水道管の直上で発生した。（図5.1）
- ② 陥没深さより深い地下埋設物は下水道管のみであり、かつ土砂を引き込む可能性のあるほかの要因（他の地下工事、坑道跡、自然生成の水みち）は確認できない。（図5.2）

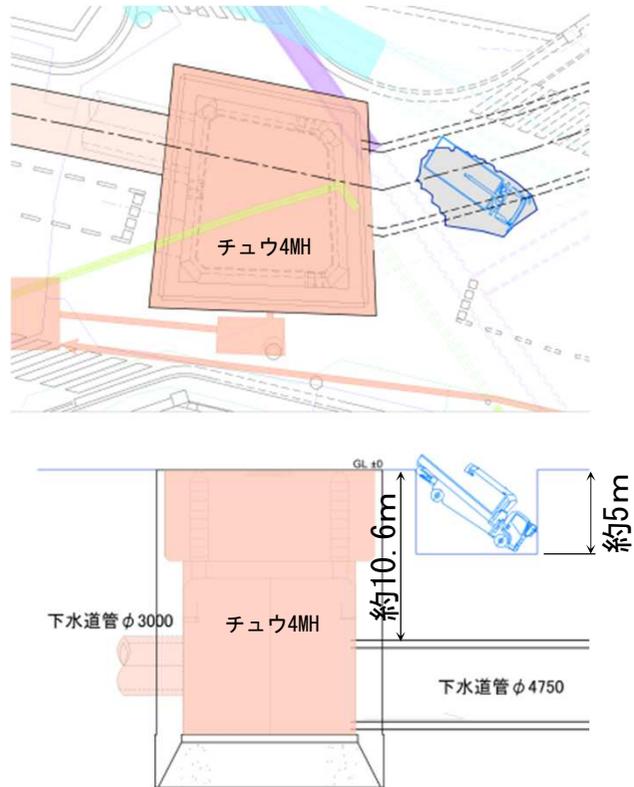
図5.3 道路陥没深さの推定

最初に発生した陥没穴は、事故の瞬間を捉えたドライブレコーダーの映像を元に、映像と同様の見え方となるトラックの落下角度と落下深さを割り出した結果から推定した。(図5.3及び図5.4)

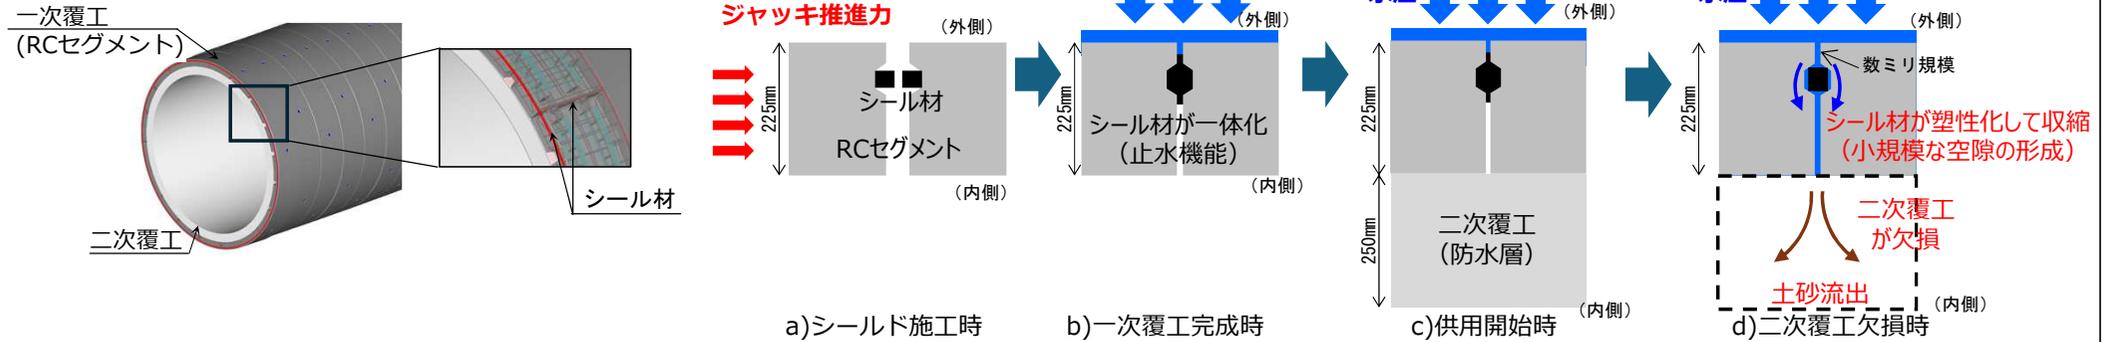
図5.6 シール材の塑性による空隙イメージ

②一次覆工のRCセグメントシール材の塑性化

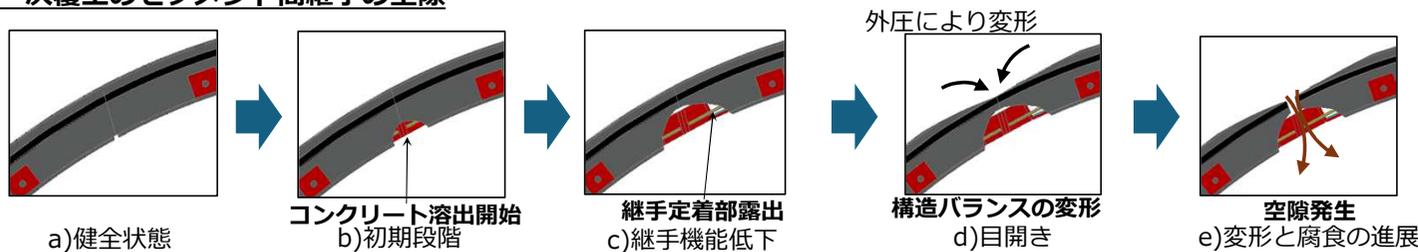
図5.7 セグメント間継手の空隙イメージ

③一次覆工のセグメント間継手の空隙

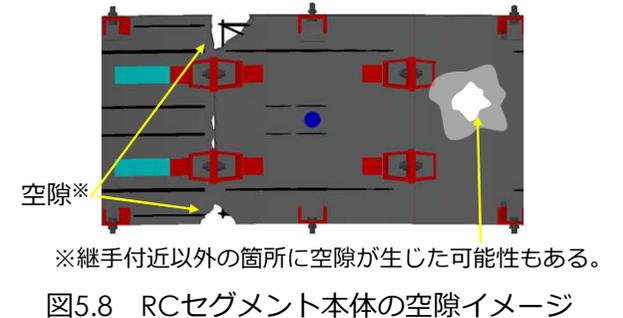
図5.8 RCセグメント本体の空隙イメージ

④一次覆工 (RCセグメント本体) の空隙

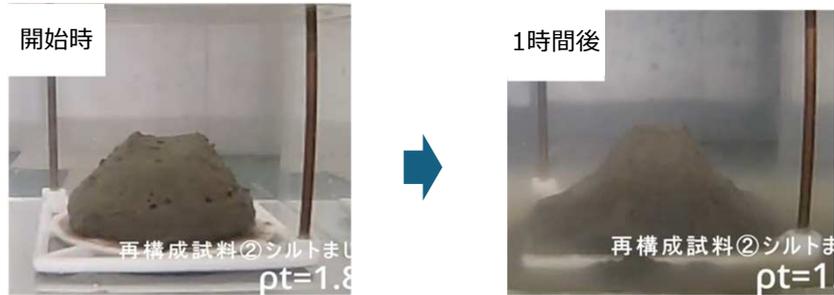
図5.9 浸水試験結果

- ①目的：現地の土が、小規模な空隙であっても水の浸入によって移動・流出する性質を持つかどうか、その流動化の有無を検証
- ②試験内容：試料土を水浸させて、土の形状保持時間を測定
- ③試験材料：現地から採取した土を使用
(シルト混じり砂：細粒分含有率40%)
- ④試験結果：図5.9に示す通り、およそ1時間程度で形状が崩れた。現地の土は、長く浸水しているとバラバラになったため、小さな空隙でも流れ出す特性を有していることが確認できた。

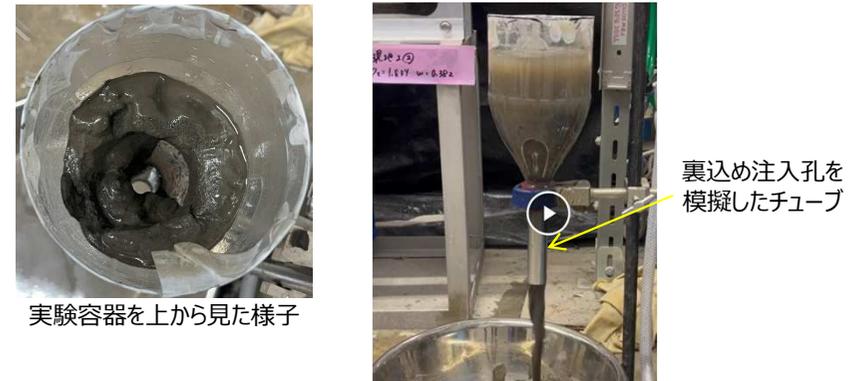
図5.10 流出実験結果

- ①目的：現地で確認された小規模の空隙のうち、裏込め注入孔にあった空隙をチューブとしてモデル化し、容器内の土砂に水を与えたときに、空隙（チューブ）から流出する可能性を検証
- ②実験内容：実験容器に土を詰め、上部から水を流し入れて、現地で確認された裏込め注入孔の空隙（約20×40mm、奥行：約100mm）を模擬したチューブ（Φ20mm、長さ100mm）から土が抜け出すか実験
- ③実験材料：現地から採取した土を使用
(シルト混じり砂：細粒分含有率40%)
- ④実験結果：現地の土は細粒分が多いため、水がチューブに到達するまでに時間がかかるが、到達後は水と共に流れ出す結果となった。裏込め注入孔にあった空隙が完全飽和の土に接していると、土砂は流れ出す可能性があることが確認できた。

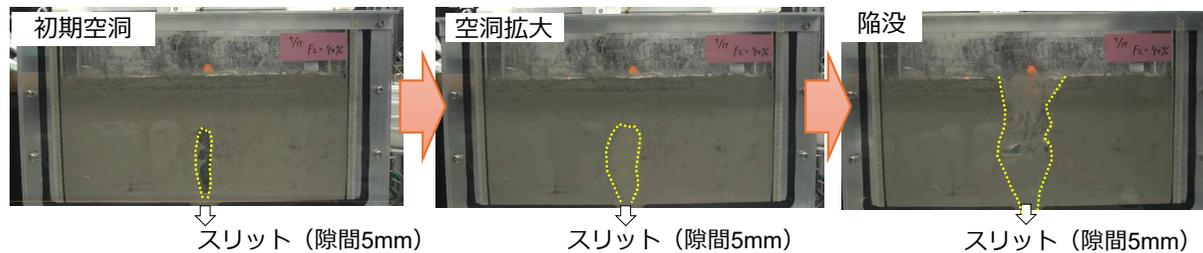
図5.12 空洞模型実験結果

ケース1：最初に鉛直方向に伸びるような煙突状の空洞が形成され、その後徐々に横方向に拡大して、最終的に陥没した。空洞は地下水面よりも下の土が重力で落下することで土が流出して形成された。小規模な空隙から、空洞が発生・成長し、陥没に至る可能性が確認できた。

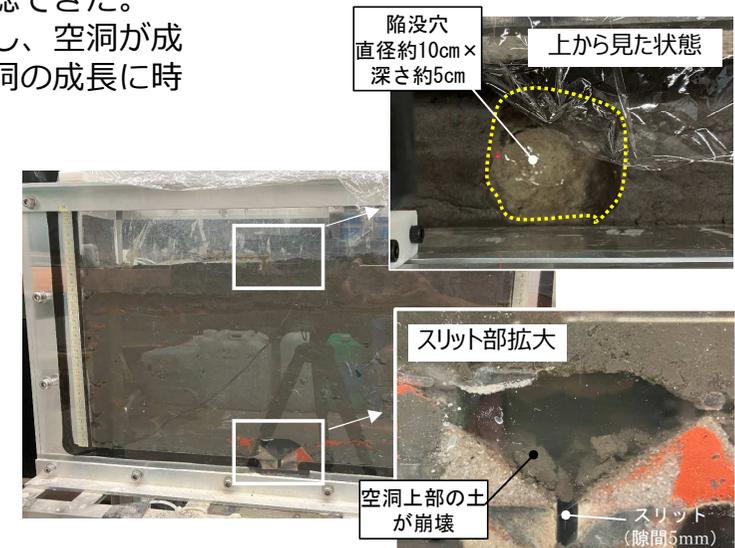
空洞の形成、陥没の状況 (ケース2)

ケース2：初期空洞の形成過程において、時間を要しながら徐々に空洞上部の土が崩壊し、空洞が成長する傾向が確認された。その後、模型上部に陥没が生じた。実験では、空洞の成長に時間を要した。

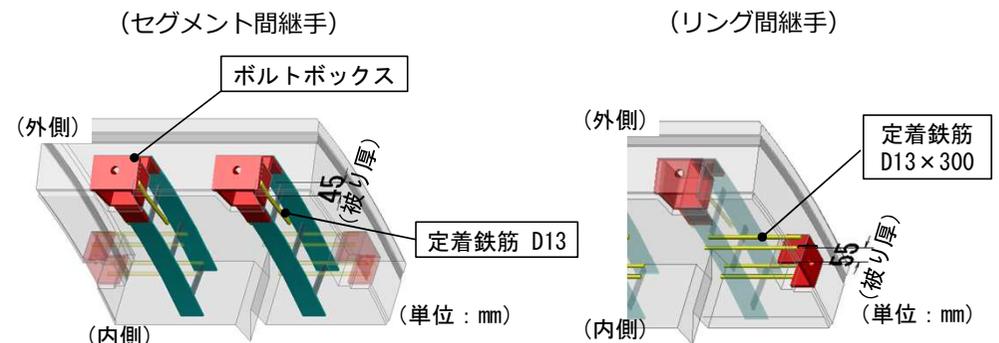
図5.14 定着鉄筋の被り厚

- ①陥没箇所周辺では二次覆工がほとんど欠損していた。
- ②回収したRCセグメントは継手が全ての箇所で脱落していた。本来なら、定着鉄筋は図5.14に示す通り、セグメント間継手で45mm程度、リング間継手で55mmの深さでコンクリートに埋まっているはずが、コンクリート厚さ225mmのRCセグメントが最大で165mm欠損し、残存厚さは平均で100mm程度まで薄くなっていたことから、継手部分のコンクリートも欠損していたと考えられる。
- ③チュウ4MHから回収されたRCセグメントを用いて、RCセグメント残存部分の化学分析試験を行った結果、残存部のコンクリートも表面から7mmの深さまで酸化硫黄 (SO_3) が浸透しており、コンクリートが化学的腐食を受けていた。
- ④同様の現象が陥没箇所直下の下水道管のRCセグメントでも起こっていたとすると、コンクリートの化学的腐食によってセグメント間継手のボルトボックスが脱落して構造的な安定が失われた結果、RCセグメントが脱落した可能性も考えられる。

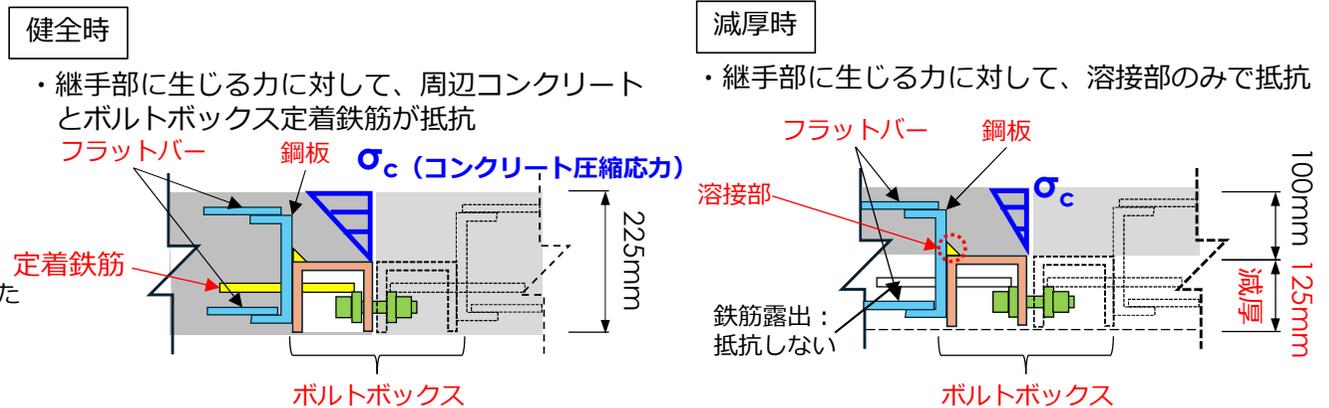
図5.16 セグメント間継手とRCセグメントの接続状況の変化

減厚時におけるセグメント間継手接続部の応力度照査の結果、フラットバー端部と一体化した鋼板とボルトボックスとの溶接部の応力度が許容値を超過するため、ボルトボックスが脱落（抜け出し破壊）することが確認された。

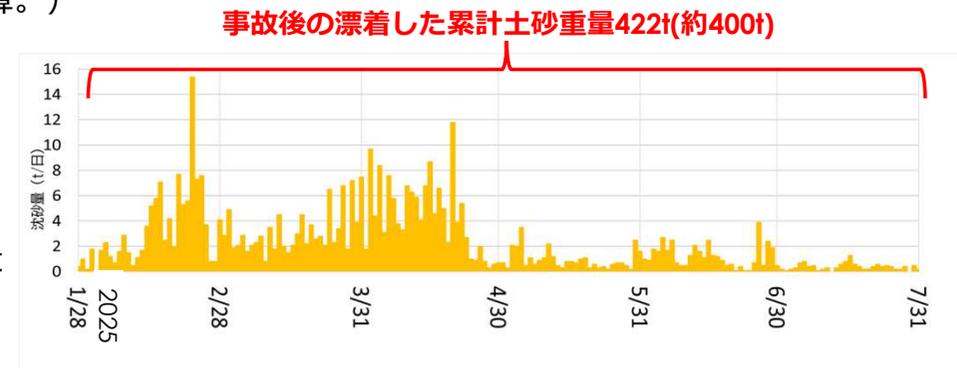
図5.19 事故後に処理場に漂着した累計土砂重量

- a) 現地土を用いた空洞模型実験^{※参考3}では、空洞が発生、時間をかけて成長し陥没まで至った。
- b) 処理場で回収された沈砂重量は事故前に顕著な増加が認められず、急激な空洞拡大の兆しは見られなかった。
- c) 2021年度の路面下空洞調査（地下約2mまでの空洞を検知可能）で空洞は確認されておらず、この時点では空洞は存在しないか、もしくは空洞の上端は地表下2mより深かったと考えられる。
- d) 事故後、処理場には累計で約420tの土砂が漂着している。一方で、陥没後の現地測量によると陥没内で土木作業が始まる前の陥没穴の規模は、約5,000t程度と推定される。また、下水道管崩落部や下流側の下水道管に崩落土が堆積しているとしてもその量は約3,400tと推測される。このため、事故以前に何らかの空隙が生じ長い年月をかけて相当量の土砂が流出し空洞を形成していった可能性が高い。
- e) 陥没で下水道管に流出した土砂は、処理場に漂着することから、当初の陥没穴の体積に相当する土砂量が処理場に到達するまでの期間を試算すると、1年以上を要して成長したと思われる。（図5.5）
なお、試算は、土砂の発生源を全て当現場と仮定して行った。

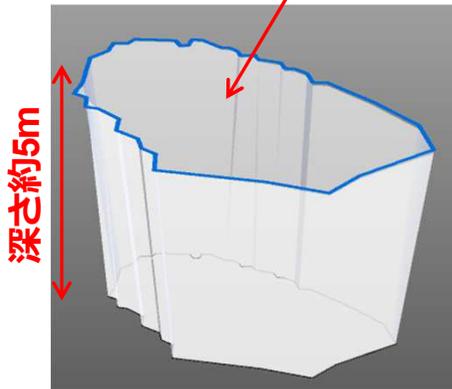
図5.20 事故後の累積土砂量

⑧シナリオ3では、下水道管の崩壊時に短時間で下水道管内に土砂が流出したことになり、最低でも初期の陥没穴の土砂量約110m³（重量換算で176t）の土砂が下水道管内に一気に流れ込むことになる。流出した土砂重量は、通常であれば陥没直後から数日で処理場に漂着するが、176tの土砂の漂着には事故から2か月近くが経過している。したがって、シナリオ3の可能性は低いと考える。
