**八潮市で発生した
道路陥没事故に関する原因究明委員会
報告書**

概要版

2026年2月19日

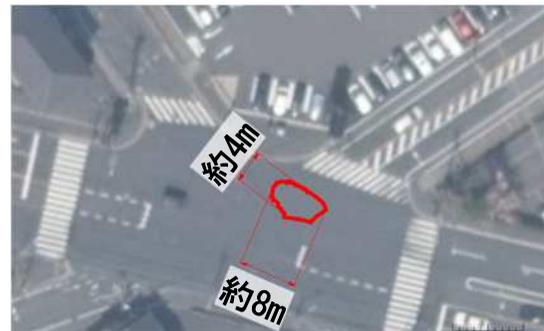
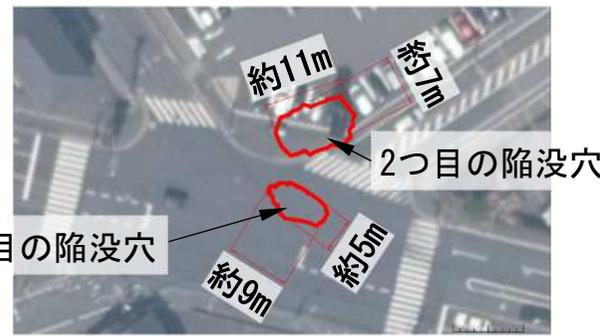
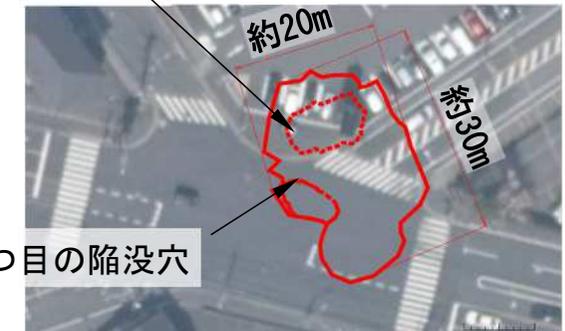
図1.2 道路陥没の拡大

最初に生じた陥没穴は開口部で長さ約8m、幅約4m、深さ約5m
2つ目の陥没穴は1月29日午前1時3分頃に発生し、長さ約11m、幅約7m、深さ約8m
1月30日午前2時37分頃には、これらの2つの陥没穴が一つに結合して長さ約30m、幅約20m、深さ約10mに拡大（図1.2）

2つ目の陥没穴
