八潮市道路陥没事故について

1 事故対応及び救出までの工事の経過

2 原因究明委員会

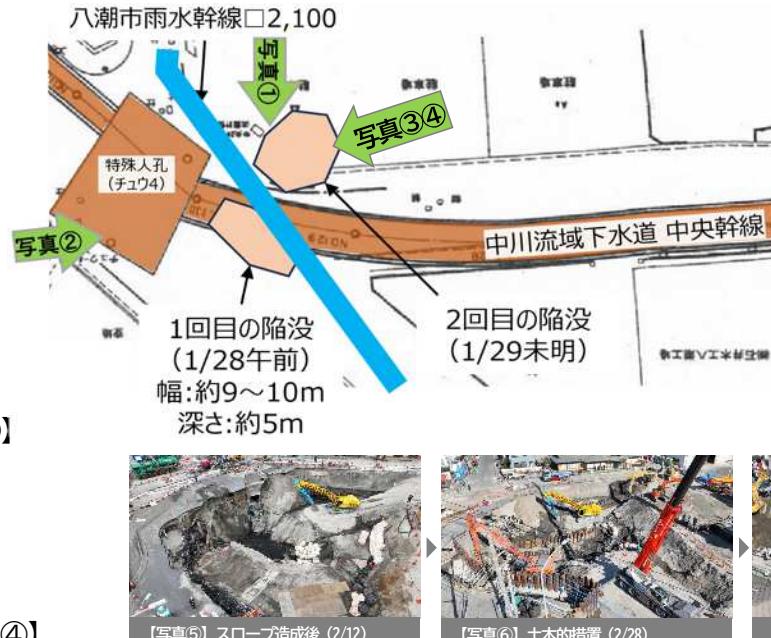
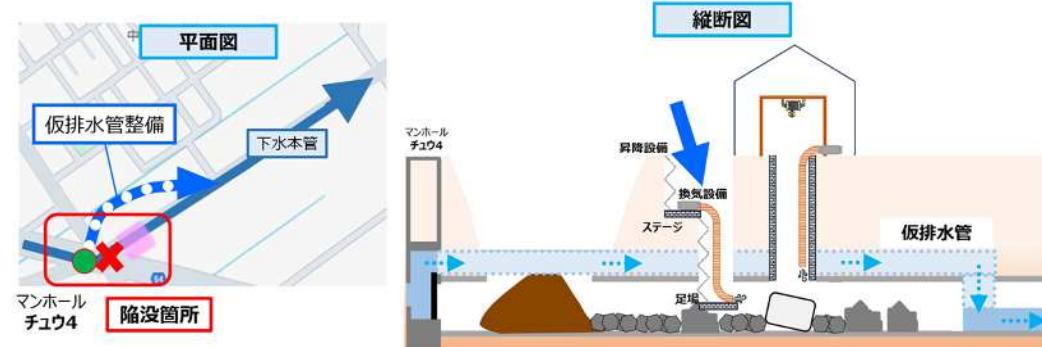
- 2/11 県として、キャビンの救出に向けた土木的措置を
進めることを決定【写真⑤⑥⑦⑧】
- 5/2 運転手とみられる方を救出
- 5/16 キャビンを引き上げ

- 陥没箇所を流れる下水を迂回させる仮排水管によるバイパス工事を進めるとともに、キャビンにアクセスするための掘削工事を昼夜分かたず最優先で実施
- この方法が最も早期にキャビンにアクセスするとともに、損傷した下水管の応急復旧を兼ねる方法
