有害廃棄物と生活環境

～アスベスト廃棄物問題への技術アプローチ～

資源循環・廃棄物担当 川崎幹生

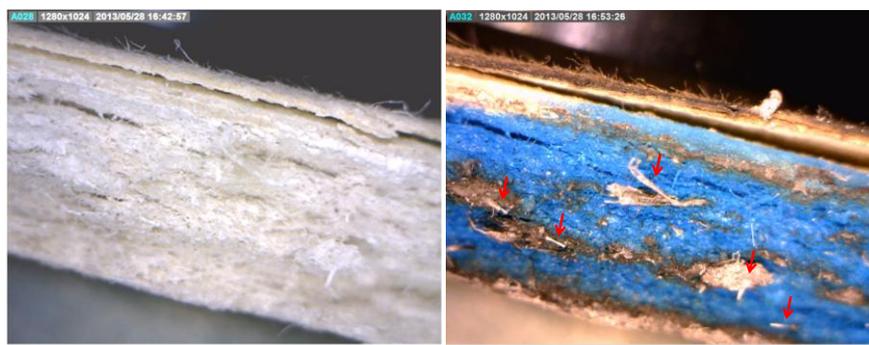
建材の断面や表面を肉眼またはルーペ等を用いて観察し、石綿繊維束を探查します。石綿繊維束は肉眼で容易に見えるものから、10 倍程度のルーペ等を用いても難しいくらい小さなものまで様々です。判定しづらい繊維束がある場合や小さくて見えない場合等はトーチで炙（あぶ）ることによって見やすくなる場合があります。長時間炙り続けた場合、石綿繊維が溶けることもあります。数秒間程度では溶けません。このようにルーペやトーチを用いて観察を行い、繊維束の有無、不均一な繊維束、耐熱性、極細繊維、判断できない繊維束の存在（見なし石綿含有建材）から石綿繊維の判定を行います。母材がケイ酸カルシウム板のような白色系の板の場合、石綿以外の繊維も含まれているため、白色の石綿繊維（クリソタイル：白石綿）は非常に見つけづらいこともあります。そのような場合は、濃い色のインク（インクジェットプリンターのインク等）で母材を着色した後、トーチで軽く炙ることによって見やすくなります。図 2 に実例を示しました。左図は未処理のケイ酸カルシウム板、右図は青色インクを染み込ませた後、トーチで数秒間炙ったものを示しました。このような前処理により、石綿繊維束の観察が容易になります。

図 2 石綿含有ケイ酸カルシウム板のインク・炙り処理前後（左図：未処理）

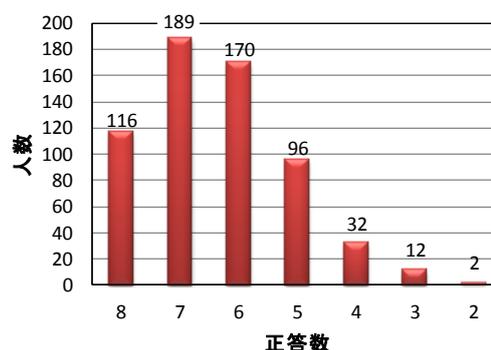
石綿目視判定テストの結果を図3に示しました。検体の中には、天井板や内装板のように石綿以外の繊維が含まれているため、石綿繊維束を見つけづらい検体もあり、かつ、回答が石綿繊維束の有無のみの回答であり、図示等を求めなかったため、正確に石綿繊維束の有無を判定できているか疑問はあります。

これまでの結果をまとめると、全問正解者は116名(19%)であり、約98%の参加者が半数以上の正答でした。各検体の回答について見ると、波板は碎石、解体にかかわらず正答率は95%以上でした。一方、正答率が最も低い検体は解体現場から採取したパイプ片であり、正答率は50%でした。この要因として、母材が薄灰色であり、かつ石綿繊維束が非常に小さく、見づらいことが影響していると考えられます。他の検体で正答率が低いものとしてはケイ酸カルシウム板や天井板である岩綿吸音板であり、正答率は70%程度でした。これらの建材に対しては、着色やトーチによる処理を行うことにより、正答率は高くなると考えられます。

図3 正答者数の分布
