非常時における貯水槽の適正な管理について

令和4年度埼玉県建築物衛生管理研修会

公益社団法人 全国建築物飲料水管理協会
北関東支部 埼玉県部会

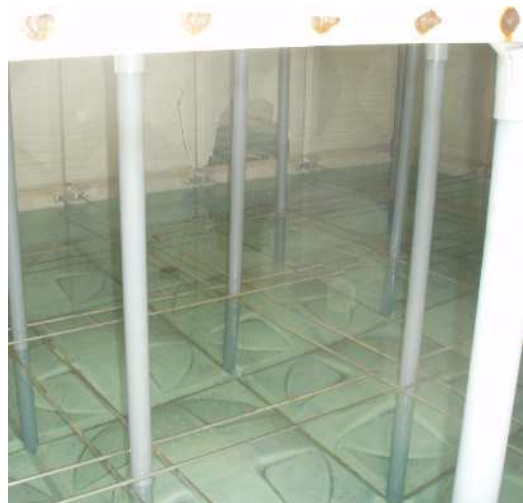
FRP製貯水槽の壁面の一部が破損し穴があいてしまっている状態です。

予防対策としては、FRPの劣化が認められた場合、速やかに外面補強を施す必要があります。

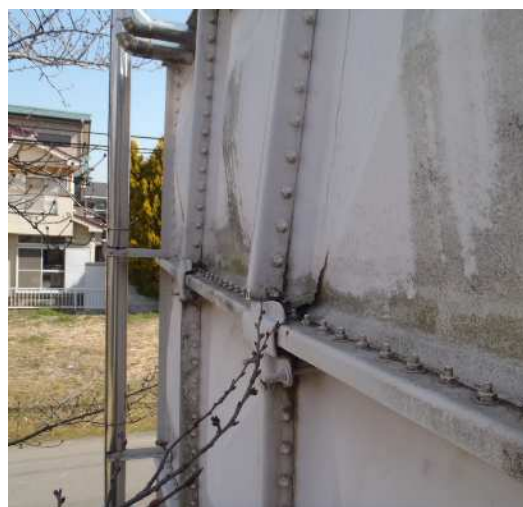
貯水槽上部がゆがみ側面が破損している状態です。

予防対策としては、天井部補強の劣化状態を把握し、補強強度の低下が認められた場合は速やかに天井部補強材の修理をする必要があります。

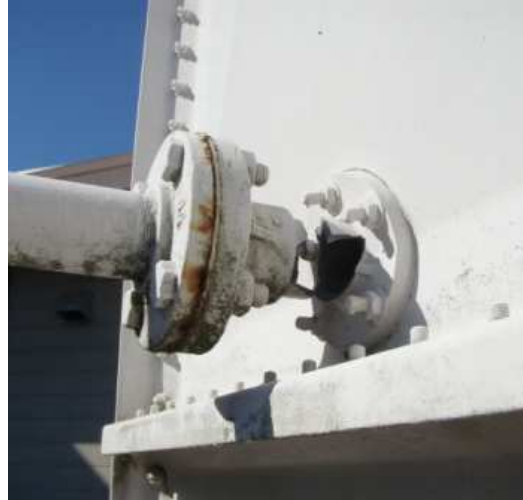
貯水槽に接続している配管が破損し、外れてしまっている状態です。

貯水槽に接続されている管をフレキシブルジョイントでつなぐ必要があります。

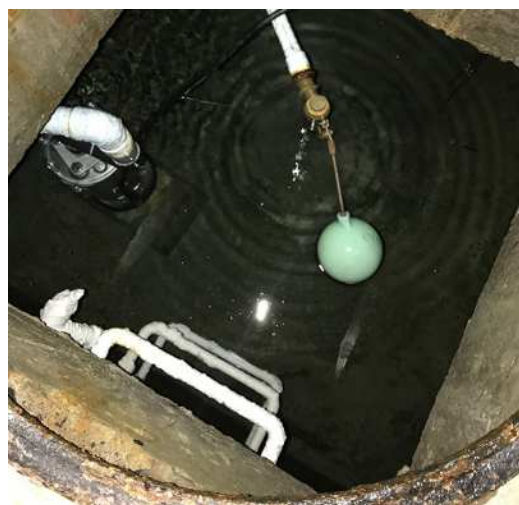
さいたま市浦和区にある某施設の約100tの地下受水槽がオーバーフローしているとの連絡を受け、現場を確認しました。

その日は集中豪雨が発生していましたが、記録的というほどでもない状態でしたので、おそらくマンホールから流入したであろう雨水により、オーバーフローしたと考えられます。

その週は集中豪雨が連日続いていたせいもあり、原因としては、その貯水槽外に拡散しきれず残留した雨水がたまり、流入したのではないかと考えられます。

- ・最高降雨量などを調査し、それに対応するため貯水槽のマンホールの高さを規定よりも高くする。

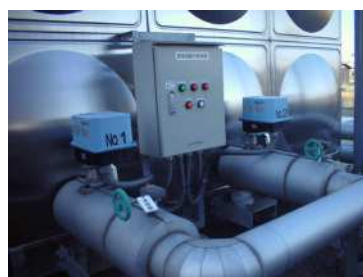
緊急遮断弁とは主に受水槽出口側に設置され、大地震発生時には地震動を感知し、弁を閉止することにより、受水槽に非常用の生活用水を確保する目的で使用されるバルブです。

地震を感知する感震器により、遮断弁を閉止します。感震器の動作値は、構造物の破損の恐れがある『震度5強(重力加速度200gal)』に設定されています。

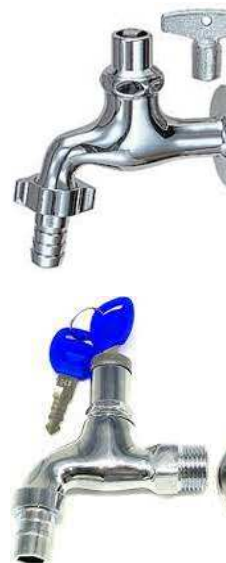
非常時に貯水槽の水を利用するために貯水槽に水栓を取り付ける必要があります。

これには、通常時の盗水やいたずらを防ぐため、専用鍵がなければ開閉できないキー付き水栓が有効になります。

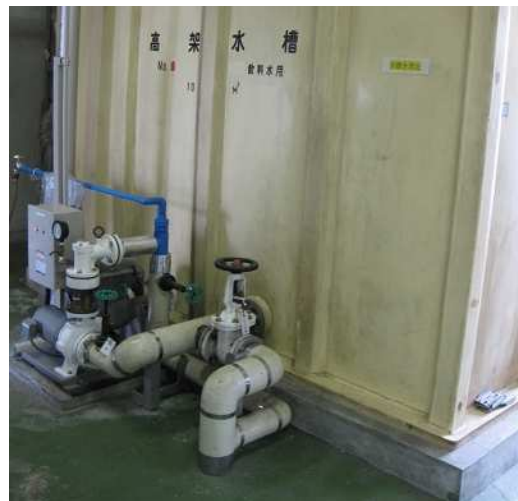
a. 六面点検ができない

この貯水槽は底部に既定の空間がなく底面の点検ができません。

ほかにも、側面の数面が点検できない場合や天井面の空間がなくマンホールを開けることさえ非常に困難な場合があります。

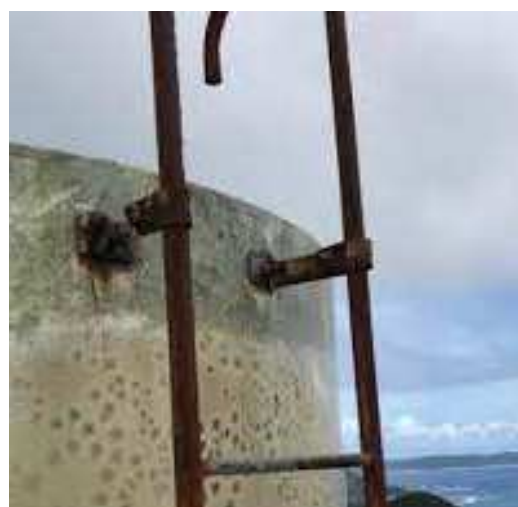
b. 危険な梯子

貯水槽の側面にある梯子が劣化し破損しています。

仮に破損していない梯子だとしても、震災などによる強い揺れによって強度が著しく低下し、点検時に破損するおそれがあります。

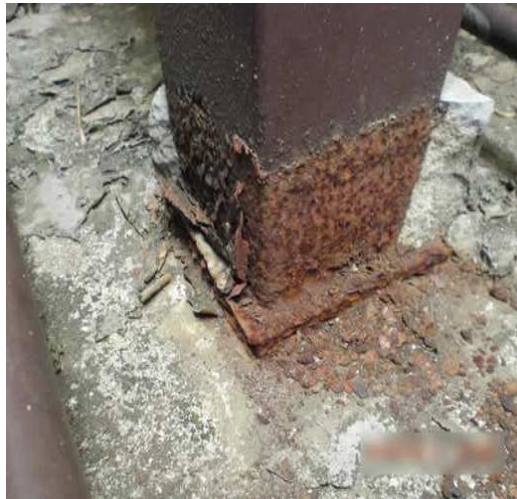
c. 危険な架台

貯水槽を支える架台が錆により劣化しています。震災により大きく破損する恐れもありますし、強度が著しく低下し、管理時に破損することも考えられます。

また、架台が不安定になり、貯水槽のゆがみにつながり、大きく破損し漏水などに発展する恐れもあります。

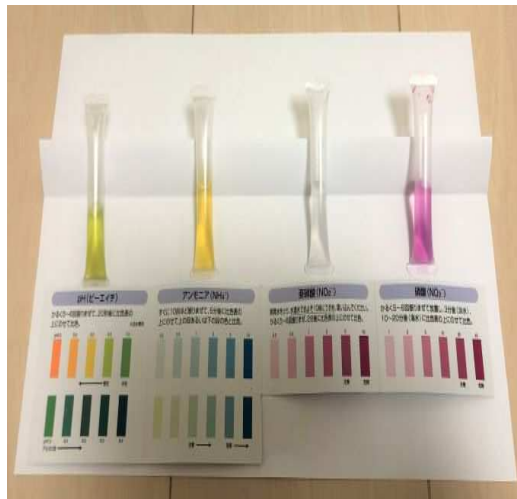
a. 水質検査の実施

災害時に速やかに点検調査しなければならないのは貯水槽内の水の状態になります。

これは残留塩素測定や、色度濁度を速やかに調査し、災害の状況によれば特定機関による水質分析も必要になります。

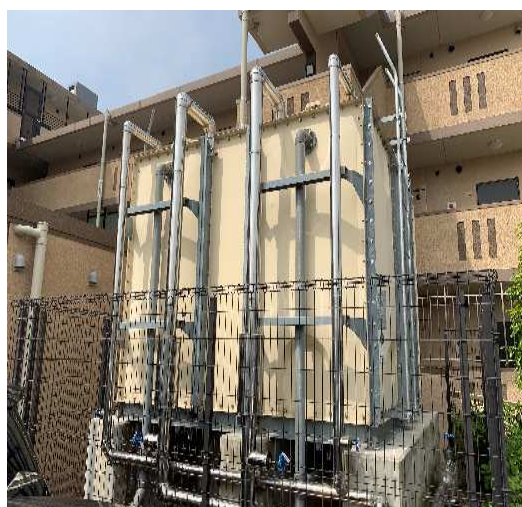
b. 六面点検の実施

貯水槽内の水質状態の調査と同時に、速やかに六面点検を実施し、貯水槽の劣化状態を観察する必要があります。

そして、外部より汚水が槽内に侵入するおそれがないかを判定し、槽内が衛生的に保たれる状態であることを確認する必要があります。
