令和元年12月26日（木）  
荒川水系（埼玉県域）大規模氾濫  
に関する減災対策協議会  
入間川流域部会

### 令和元年台風第19号を踏まえた 「入間川流域緊急治水対策プロジェクト 【中間とりまとめ】」を公表します。

# 入間川流域緊急治水対策プロジェクト【中間とりまとめ】

# 「入間川流域緊急治水対策プロジェクト」

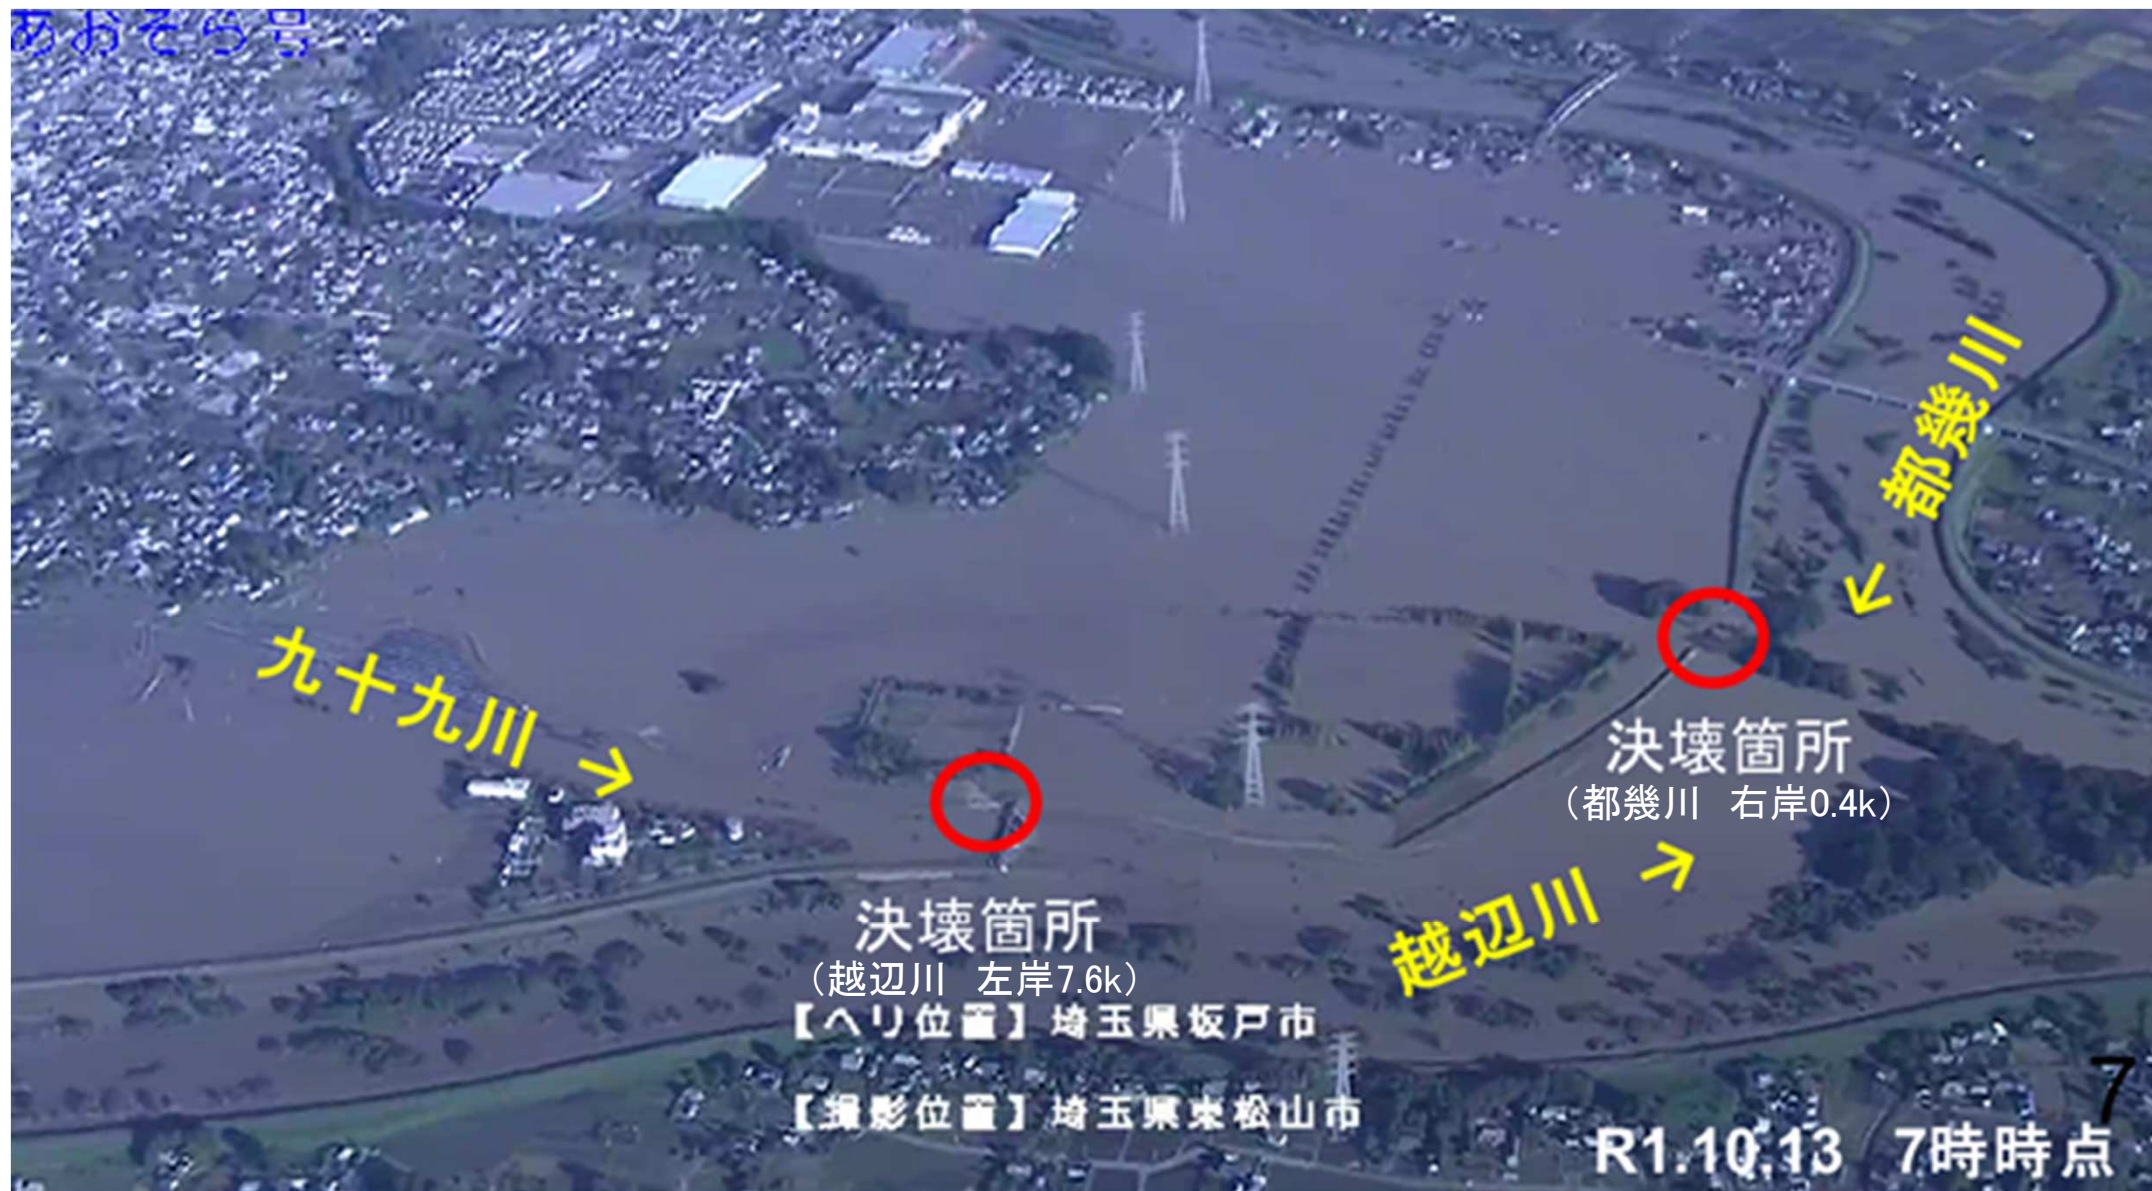
堤防決壊箇所(越辺川 左岸7.6k、都幾川 右岸0.4k)

## 越辺川、都幾川堤防決壊箇所の洪水直後の状況

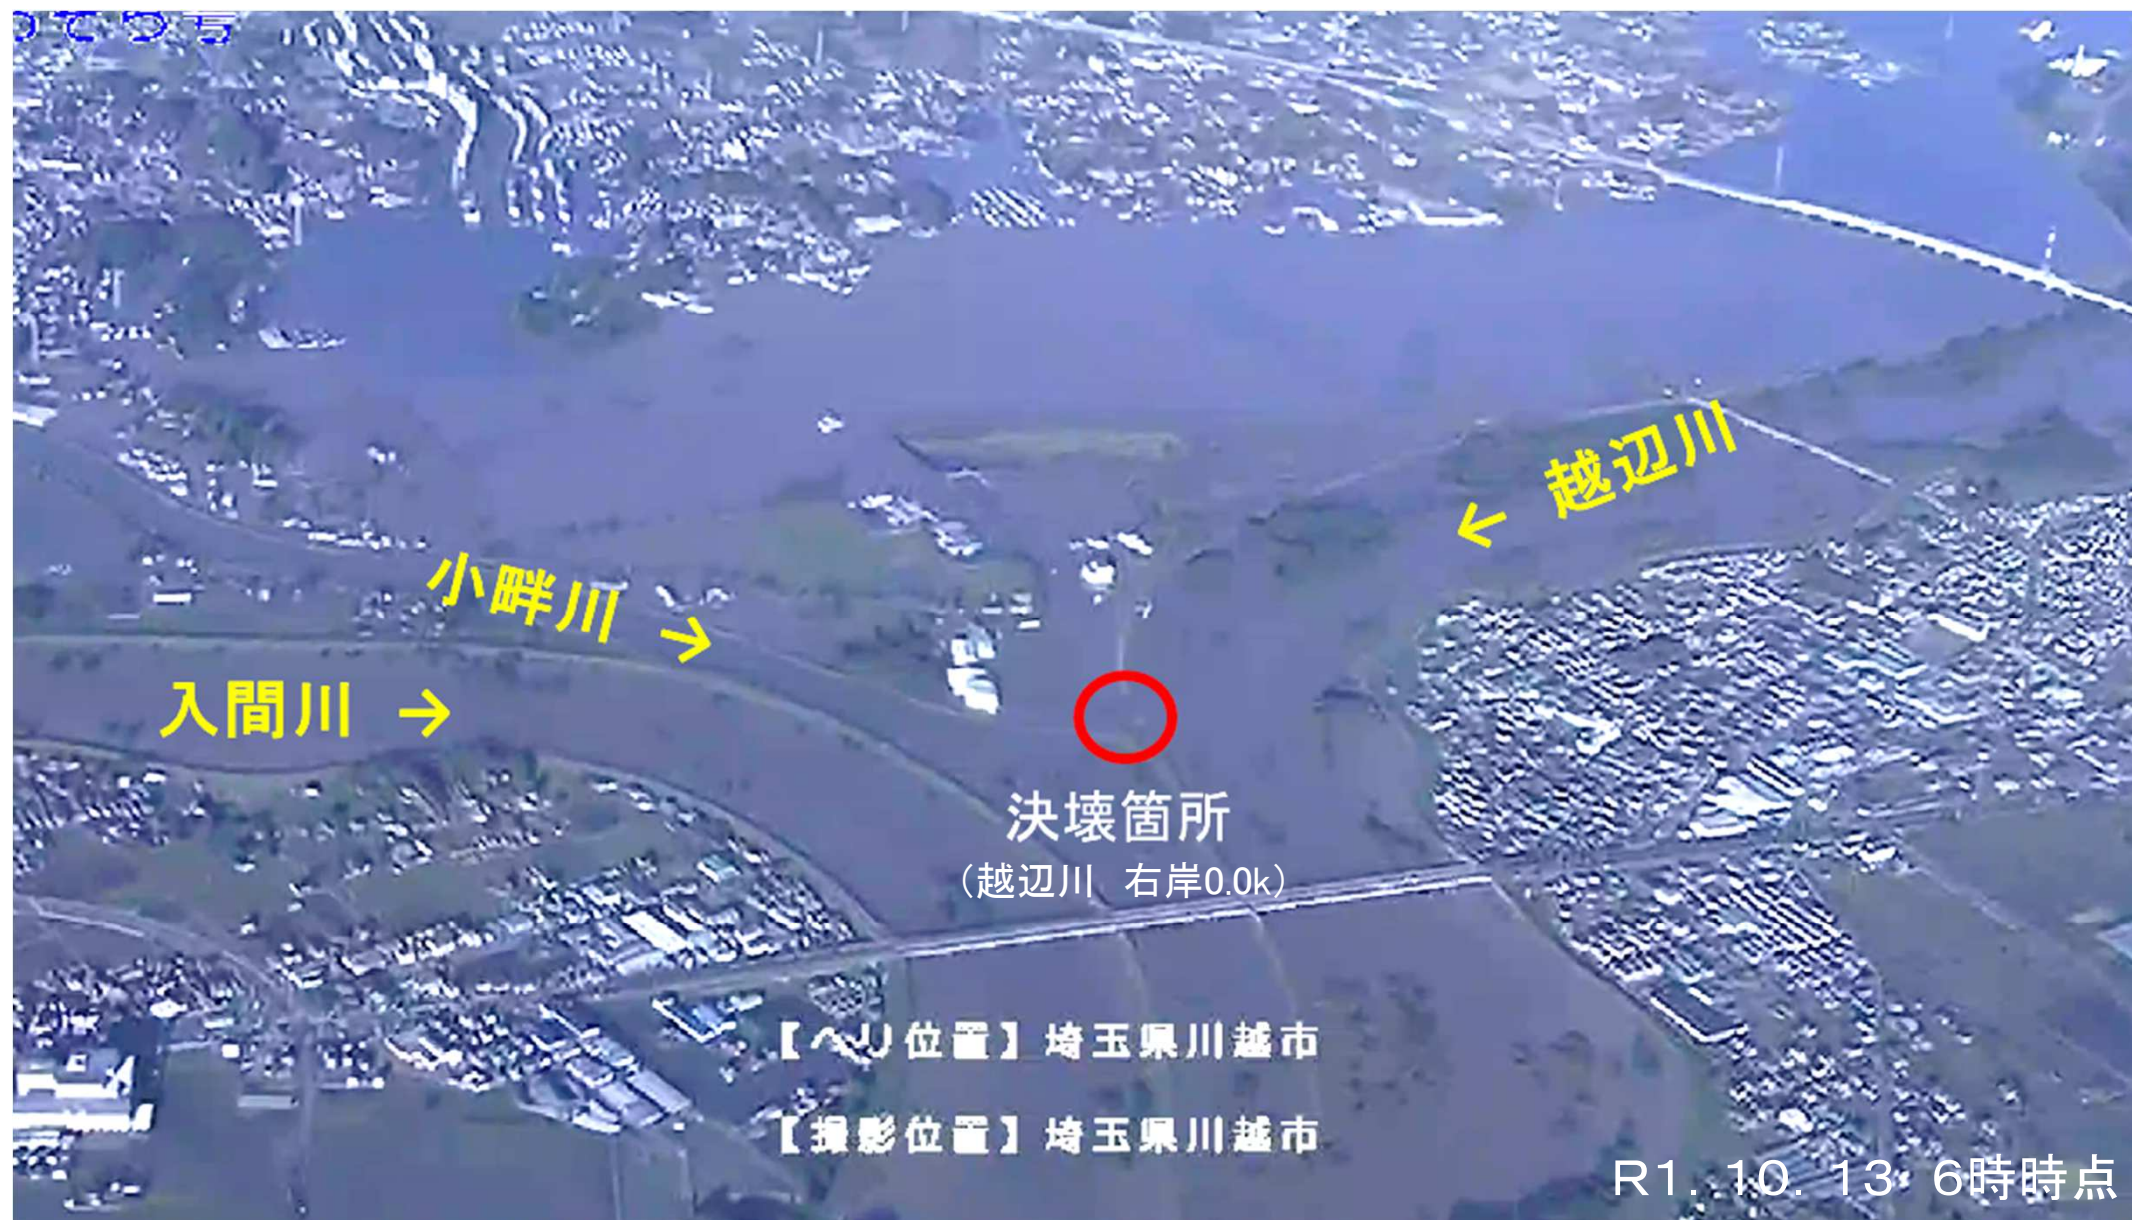
堤防決壊箇所(越辺川 右岸0.0k)

## 越辺川堤防決壊箇所の洪水直後の状況

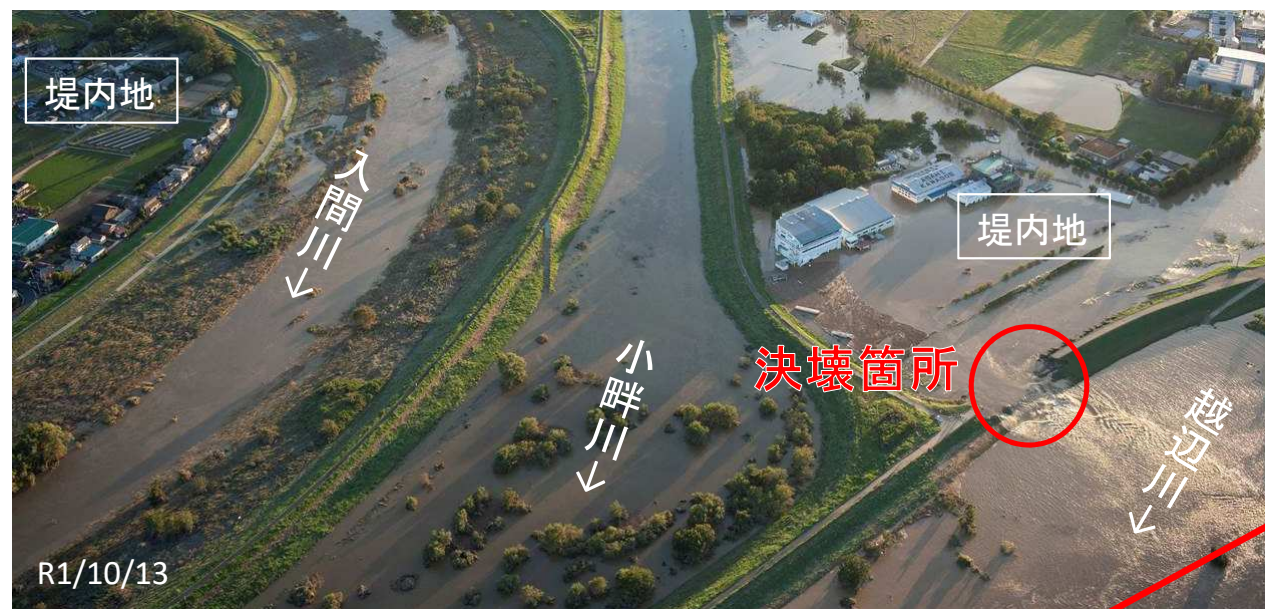
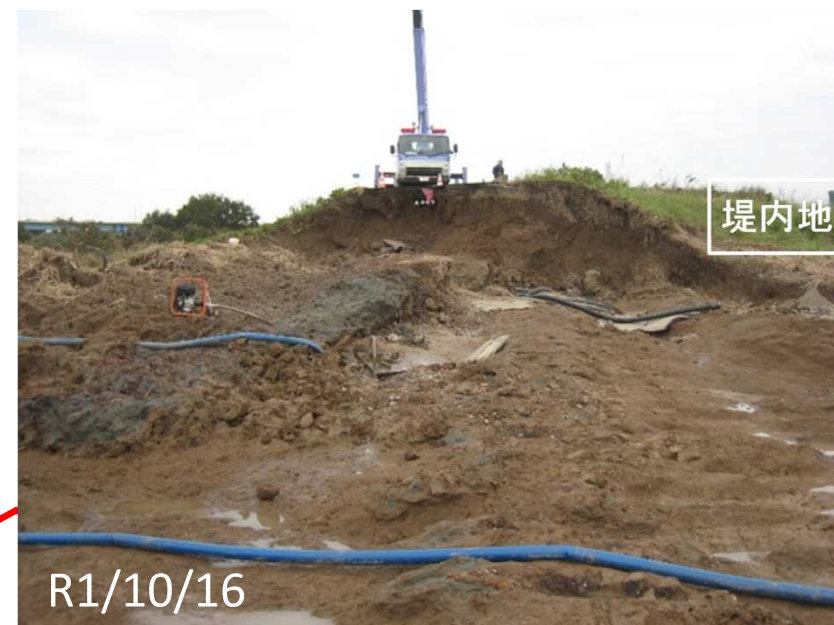
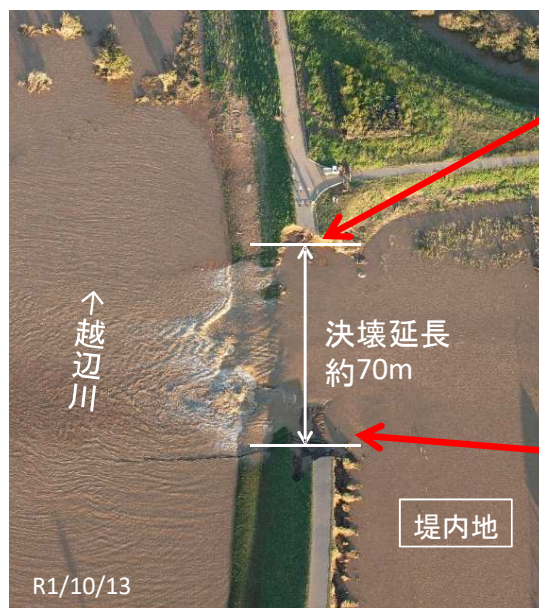
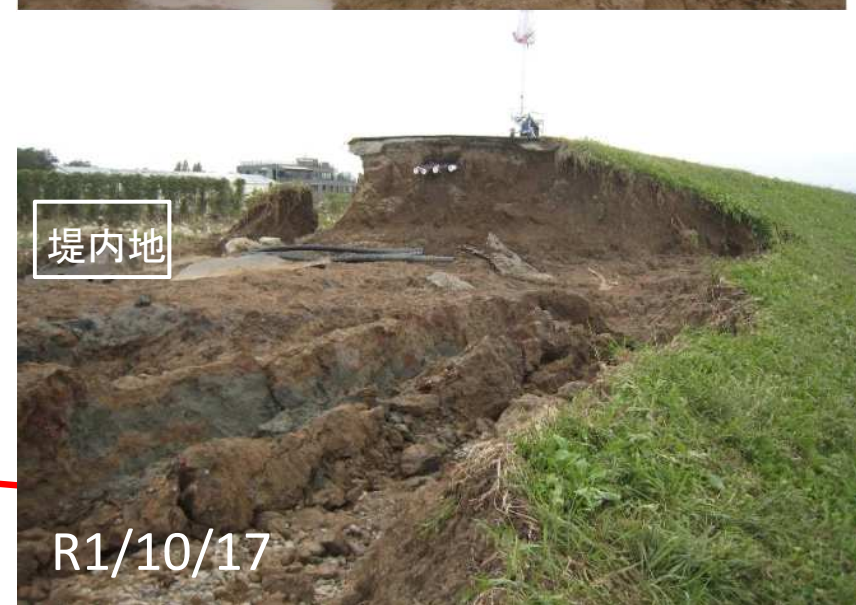
- 越辺川右岸0.0k付近（埼玉県川越市平塚新田地先）の被災状況
- 堤防が約70m決壊

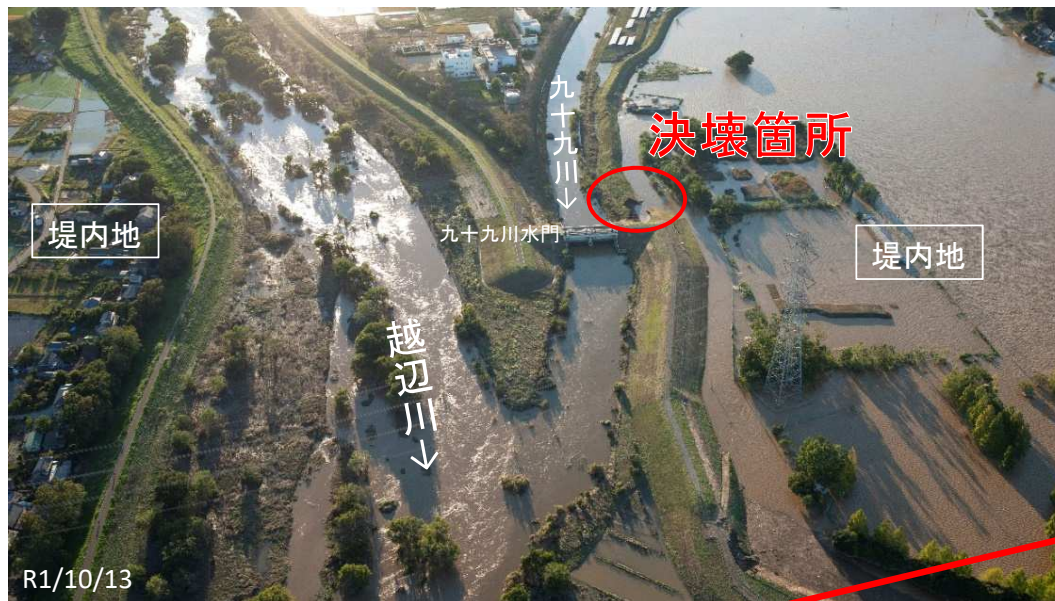
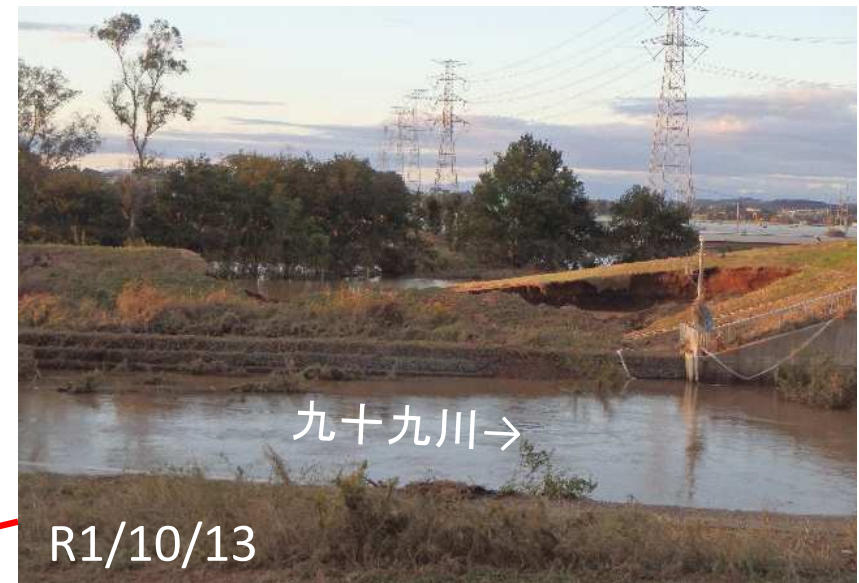
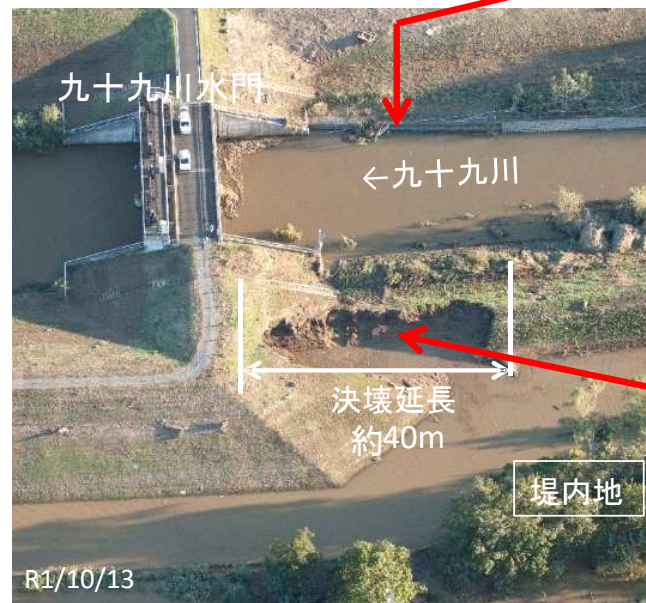
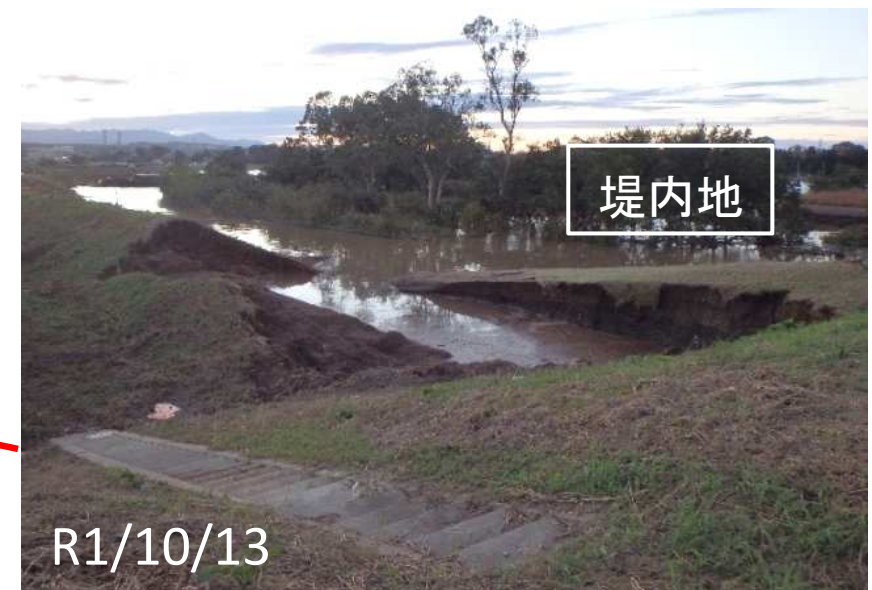
○越辺川左岸7.6k付近（埼玉県東松山市正代地先）の被災状況

○堤防が約40m決壊

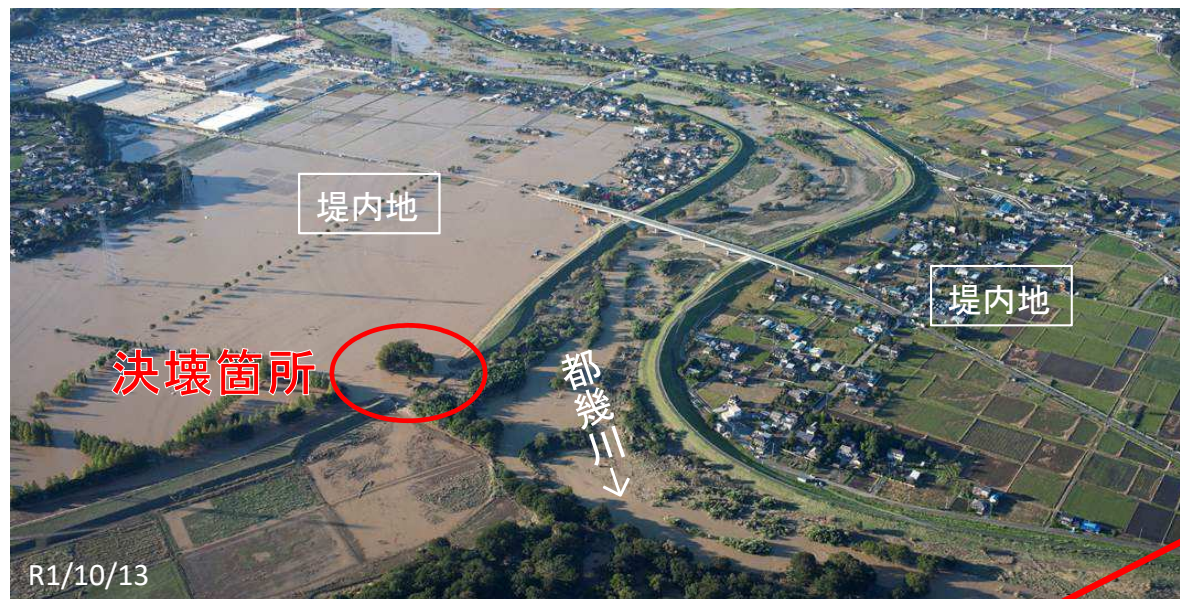
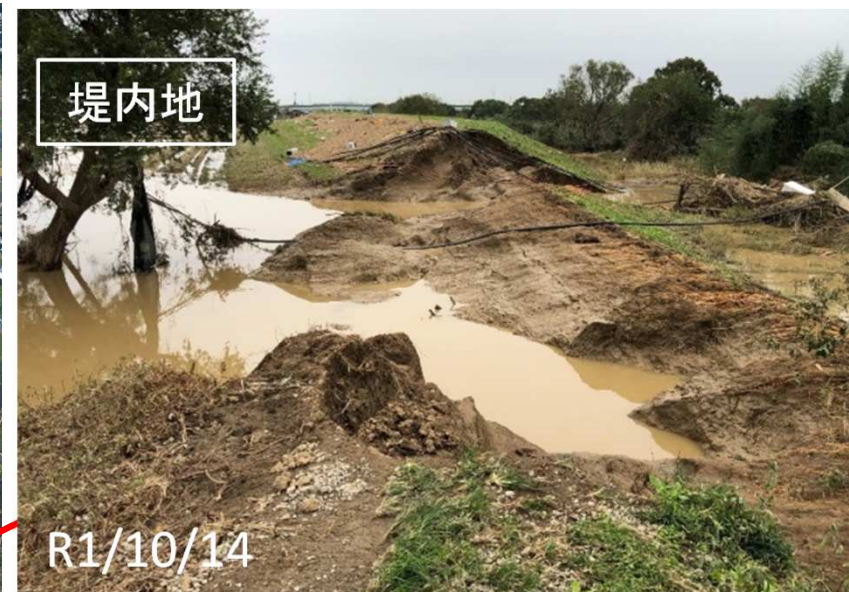
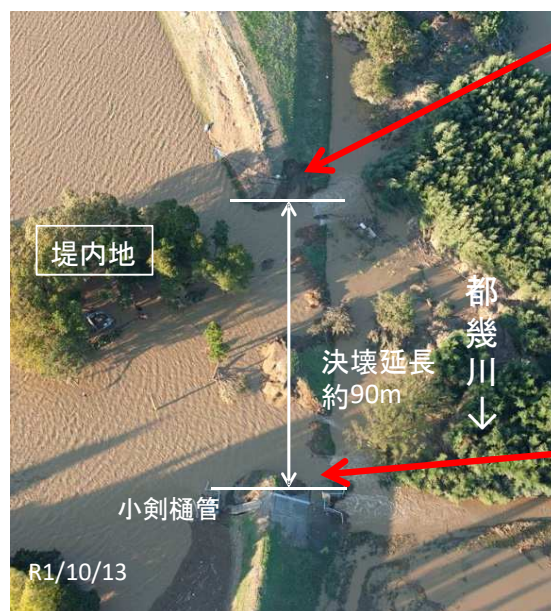
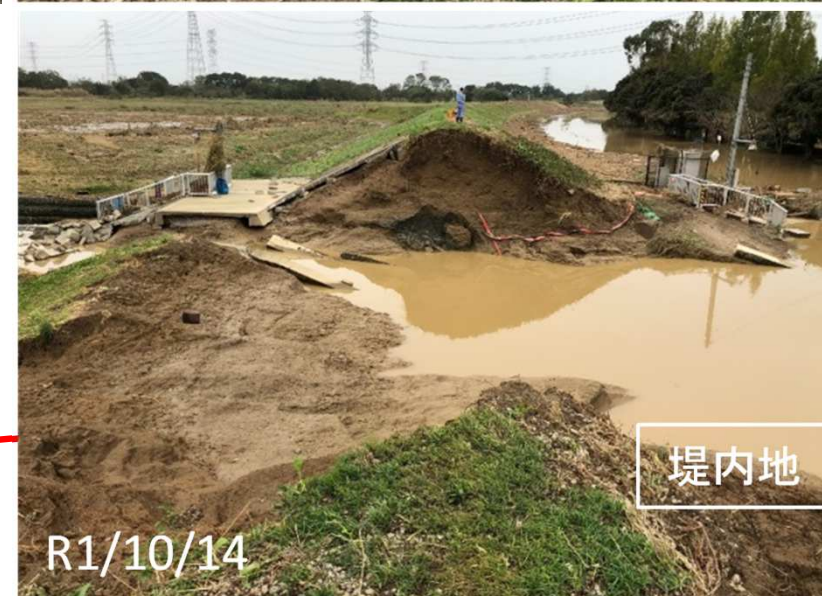
○都幾川右岸0.4k付近（埼玉県東松山市早俣地先）の被災状況

○堤防が約90m決壊

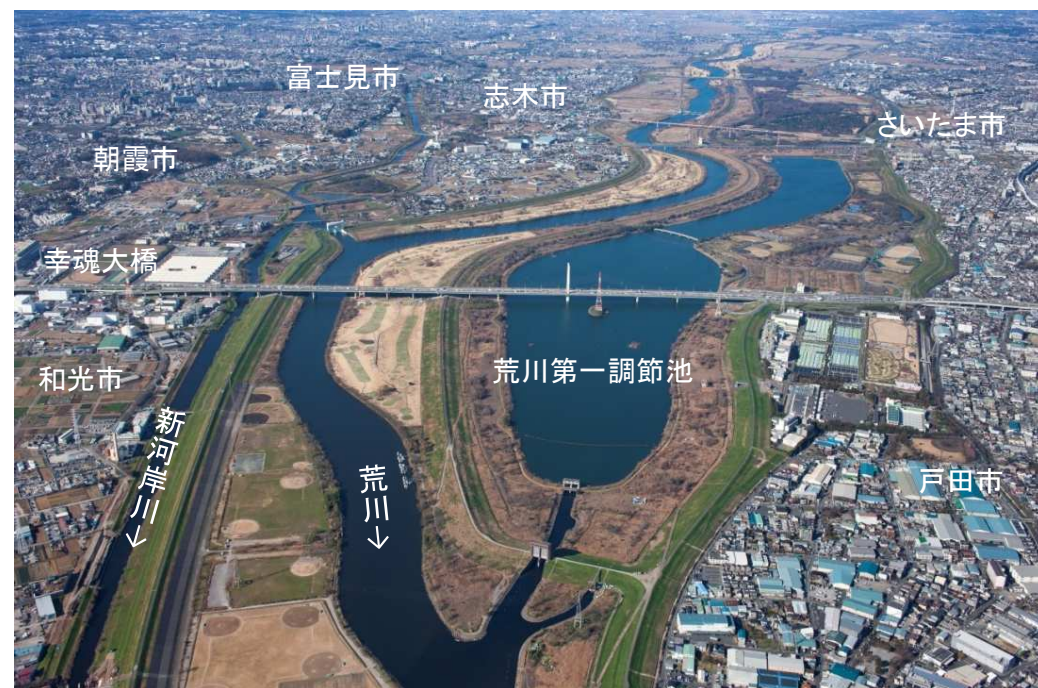
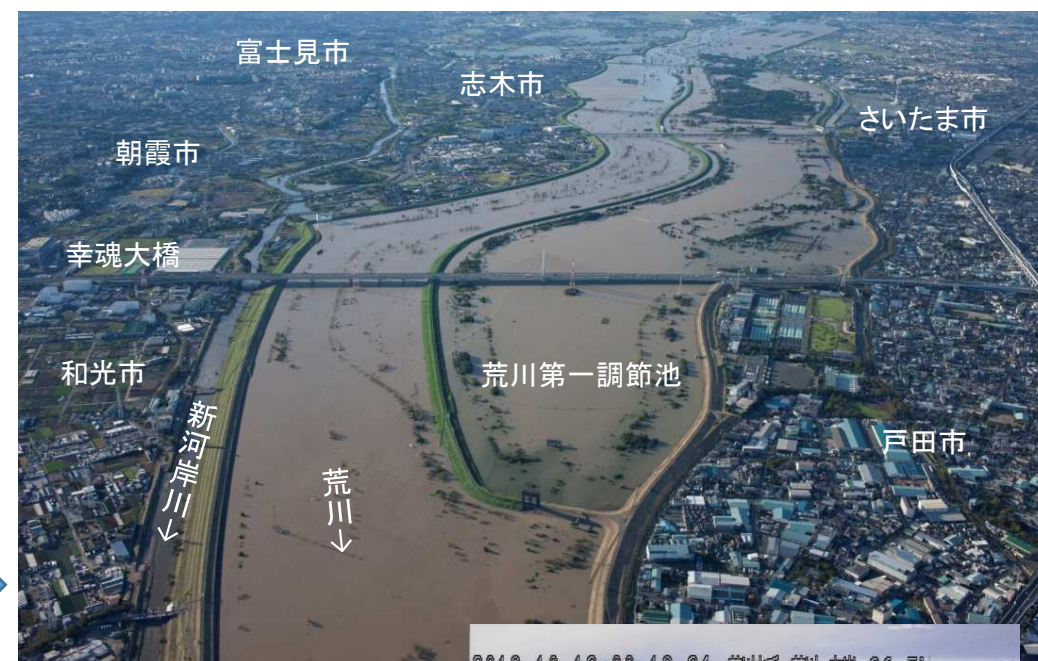
- 荒川第一調節池の洪水貯留状況
- 台風第19号による降雨により荒川が増水し、荒川第一調節池では10月12日（土）、越流堤から洪水の流入が始まりました。
- 今回は、過去最大の約3,500万 $\text{m}^3$ を貯留し、荒川下流域の洪水被害防止に貢献しました。

■平常時 2018年12月 撮影

■出水時 2019年10月13日（日）16時頃撮影

約3,500万 $\text{m}^3$ 貯留

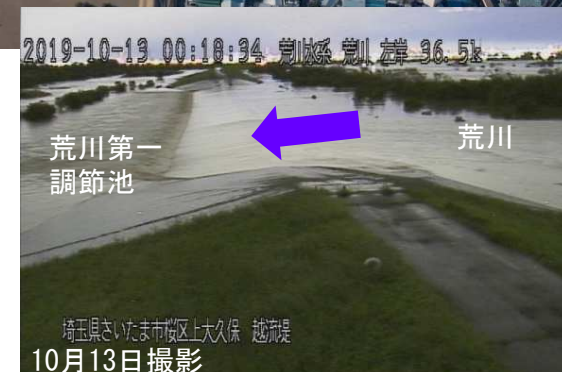
洪水流入状況

(越流堤：上流より下流を望む)

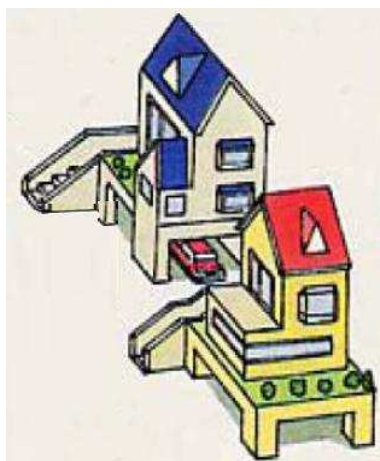
#### ピロティ建築

高床形式(ピロティ)

ピロティ建築のイメージ

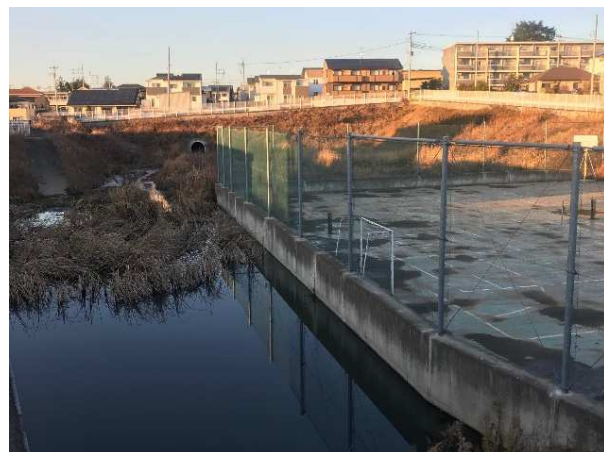
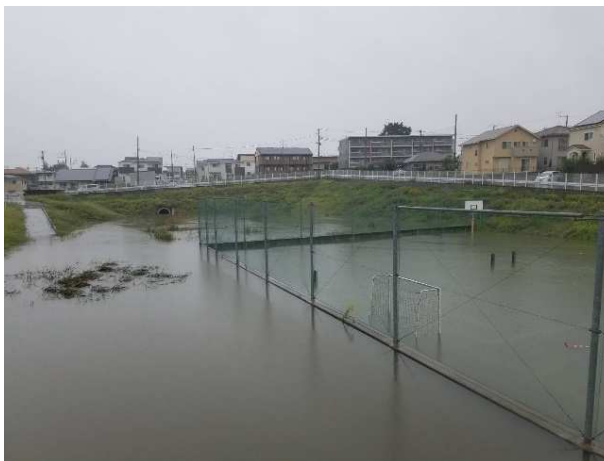
#### 雨水流出抑制対策

(開発に伴う調整池の例)

通常時

洪水時

※写真：高坂駅東口第一地区調整池（東松山市）

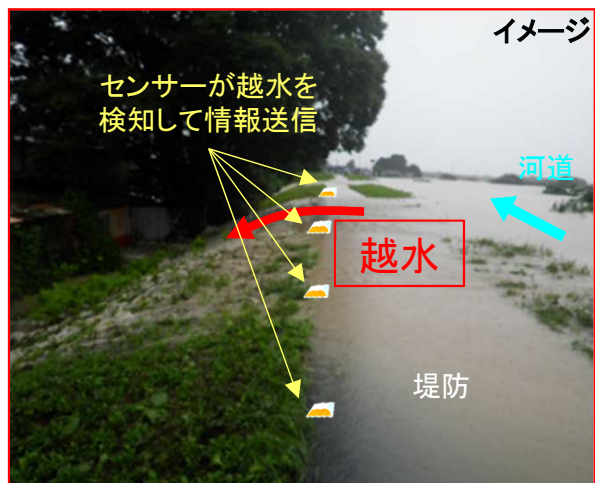
越水や堤防決壊等による氾濫発生を迅速に把握するため、氾濫を監視する機器類の開発を進めます。

●堤防へ高密度に設置したセンサーが、越水や決壊箇所を検知し、情報を送信

●ネットワーク経由でサーバへ  
決壊・越水箇所の検知情報を集約

●本局・事務所では、決壊・越水箇所の  
確認がリアルタイムで可能

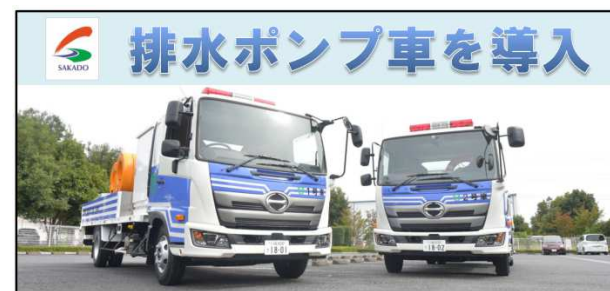
坂戸市は、平成30年10月に緊急排水作業を行うことができる排水ポンプ車2台を導入した。

排水ポンプ車は、台風や豪雨による浸水被害現場等において、緊急排水作業を行うことができます（作業イメージのとおり）。車両には、排水作業に用いる発動発電機、排水ポンプ、排水ホースなどを装備しています。

- ポンプ台数：6台
- 排水量：30m<sup>3</sup>/分
- 排水距離：最長70m
- 最大積載量：8t未満

登載しているポンプを6台すべて稼働させた場合、標準的な25mプール（水深1m）の水を約10分で空にすることができます。各装備品の説明は、裏面をご参照ください。
