# 道路陥没事故に関する かわら版

令和 8 年 1 0 月 2 5 日号  
発行元：埼玉県下水道局  
(令和 8 年 1 0 月 1 9 日発行)

## 1 1 月中の主な工事について

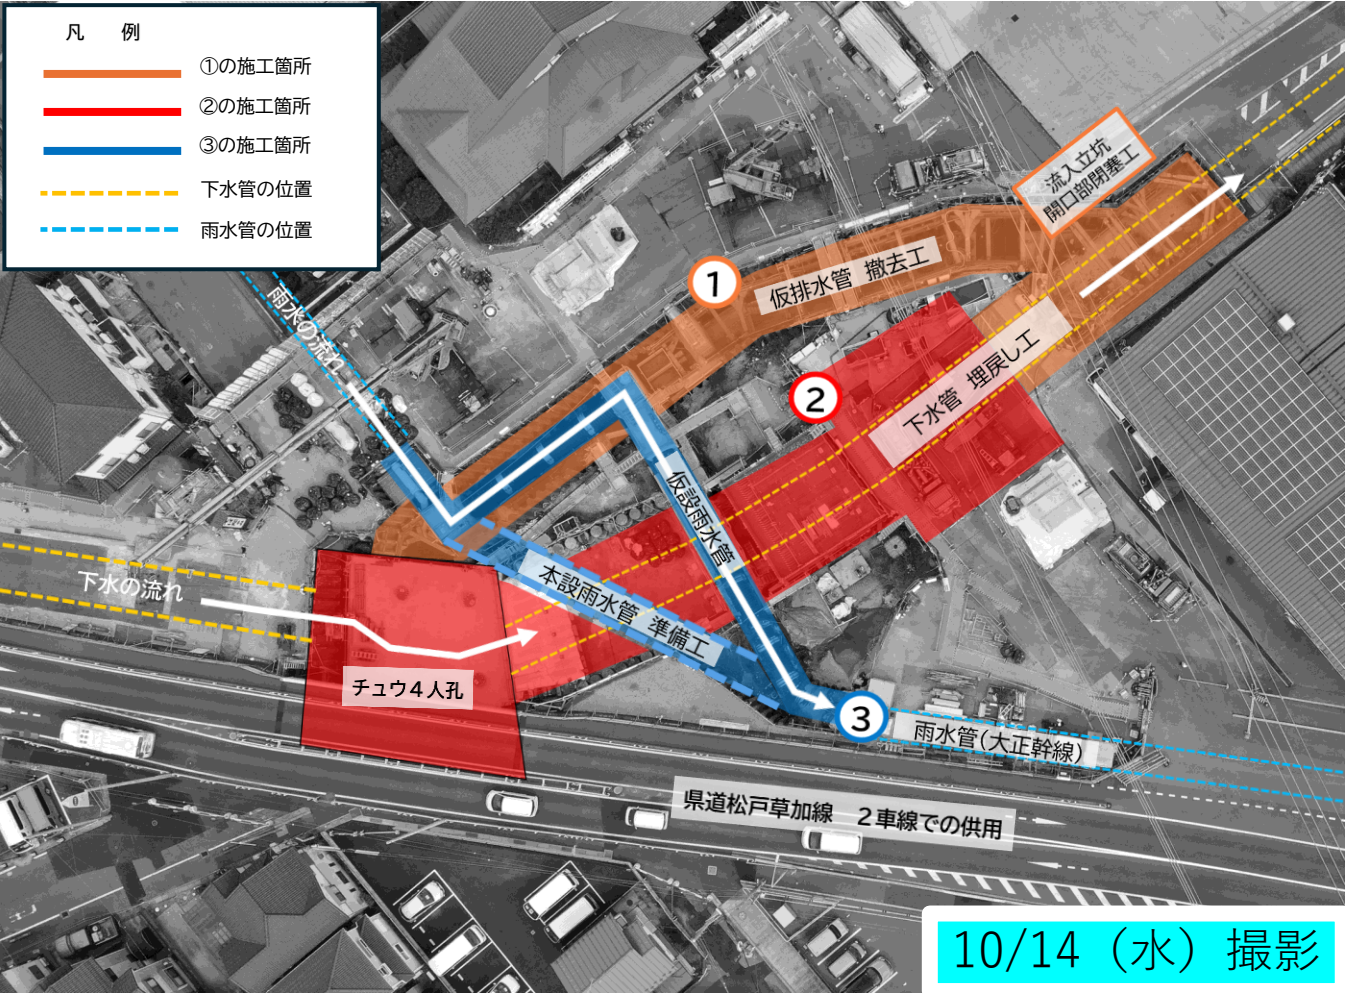
| 図示 | 工事箇所 | 11月上旬 | 11月中旬 | 11月下旬 |
| ① | 【仮排水管部】<br>下水を迂回させるために設置した<br>仮排水管に関する工事です | 撤去工<br>開口部閉塞工 | 撤去工<br>開口部閉塞工 | 撤去工<br>開口部閉塞工<br>※臭気発生の恐れあり |
| ② | 【下水管渠復旧部】<br>下水管渠の復旧<br>に関する工事です | 埋戻し工 | 埋戻し工 | 埋戻し工 |
| ③ | 【雨水管復旧部】<br>雨水管の復旧<br>に関する工事です | 仮設雨水管撤去工<br>本設雨水管製作工 | 仮設雨水管撤去工<br>本設雨水管製作工 | 仮設雨水管撤去工<br>本設雨水管製作工<br>※騒音・振動の恐れあり |

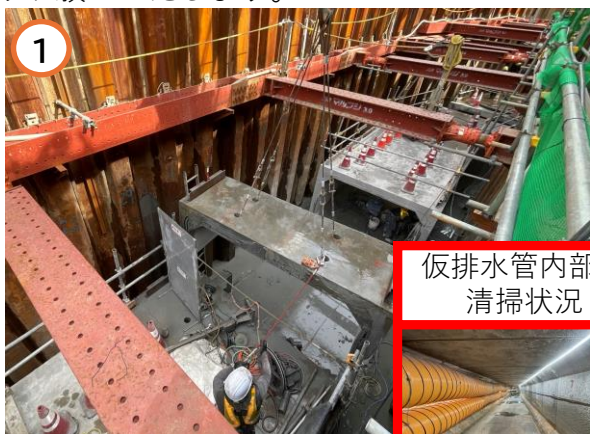
仮排水管につきましては、臭気対策として管内の清掃を適宜行ってきました。この工事にあたっては、臭気対策に加えて、騒音・振動を抑制するため、コンクリート構造の仮排水管を現地で破砕するのではなく、ブロックに切り分けて撤去作業を行っています。

仮排水管内部の  
清掃状況

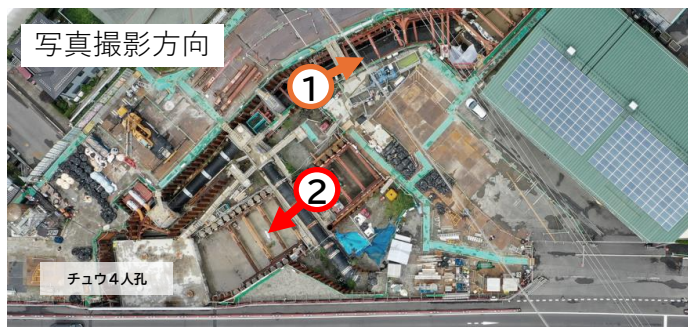
※ブロックに切り分けて  
撤去しています。

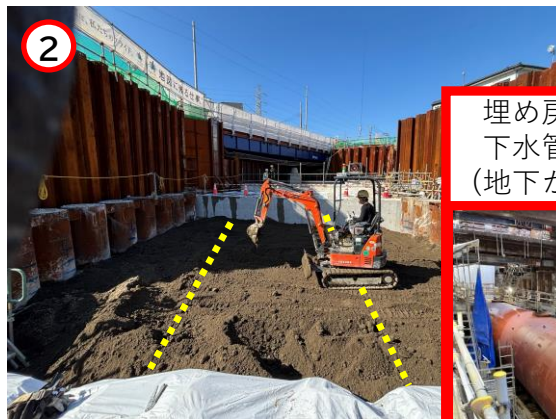
下水管を復旧する際、深い所では地下約15mまで掘削を行いました。現在は地下約7mの位置まで埋戻し工事が進んでいます。

埋め戻す前の  
下水管の様子  
(地下から撮影)

※点線の位置に復旧した  
下水管が埋まっています。
