**『埼玉県八潮市道路陥没事故に対する交通マネジメント検討会』  
第 6 回検討会開催結果について報告します**

# 埼玉県八潮市道路陥没事故に対する交通マネジメント検討会

# 陥没事故後の工事の進捗状況

# 暫定2車線供用前後の断面交通量の推移(AIカメラ、月ごと平日24時間平均)

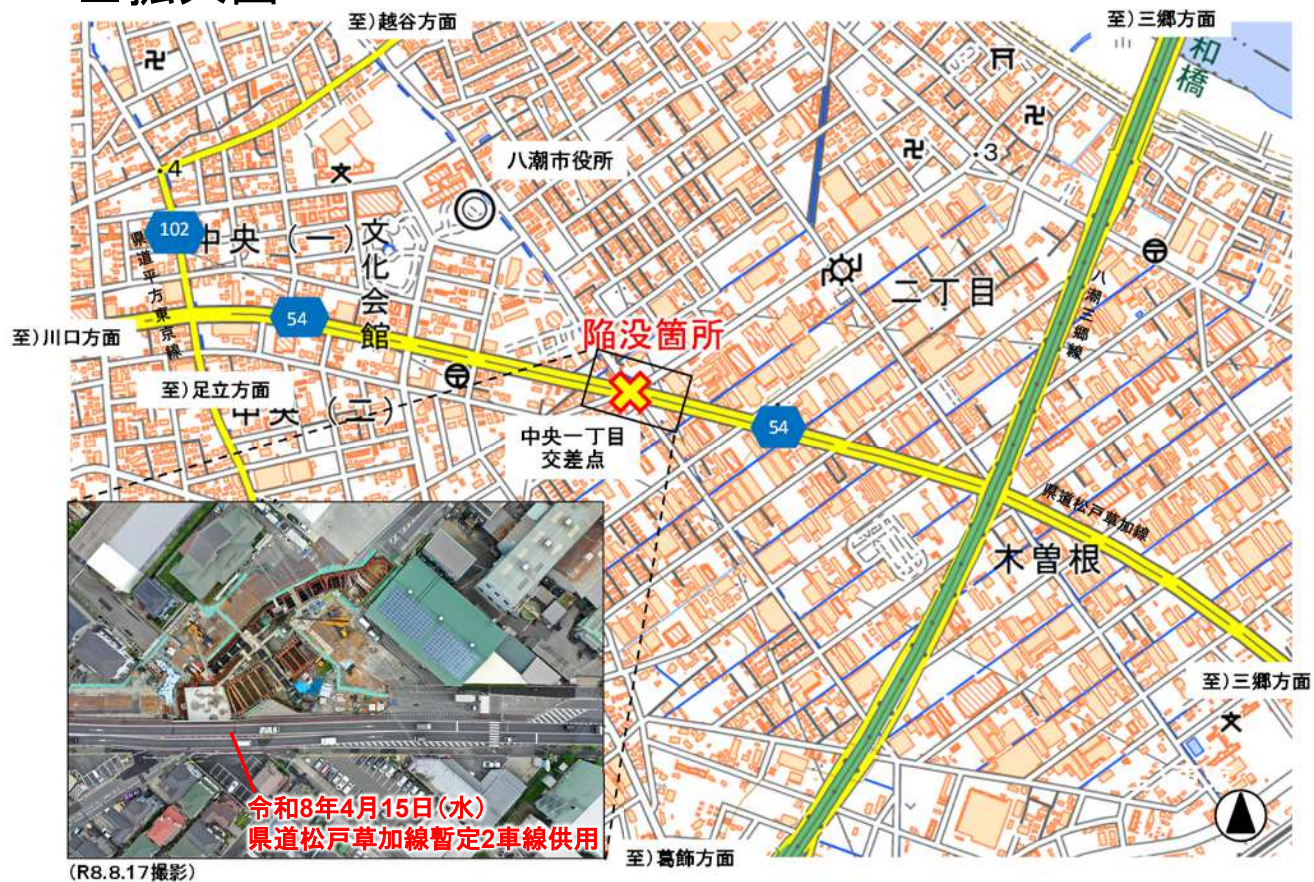
## ■ 拡大図

### 【流域下水道管に起因する道路陥没事故】

- 発生日時 : 令和7年1月28日（火）午前9時49分頃
- 発生場所 : 八潮市中央一丁目地内 県道松戸草加線（中央一丁目交差点内）
- 交通規制 : 令和7年1月28日（火）県道松戸草加線通行止め  
令和8年4月15日（水）県道松戸草加線暫定2車線供用  
（中央一丁目交差点に接続する八潮市道は通行止め）

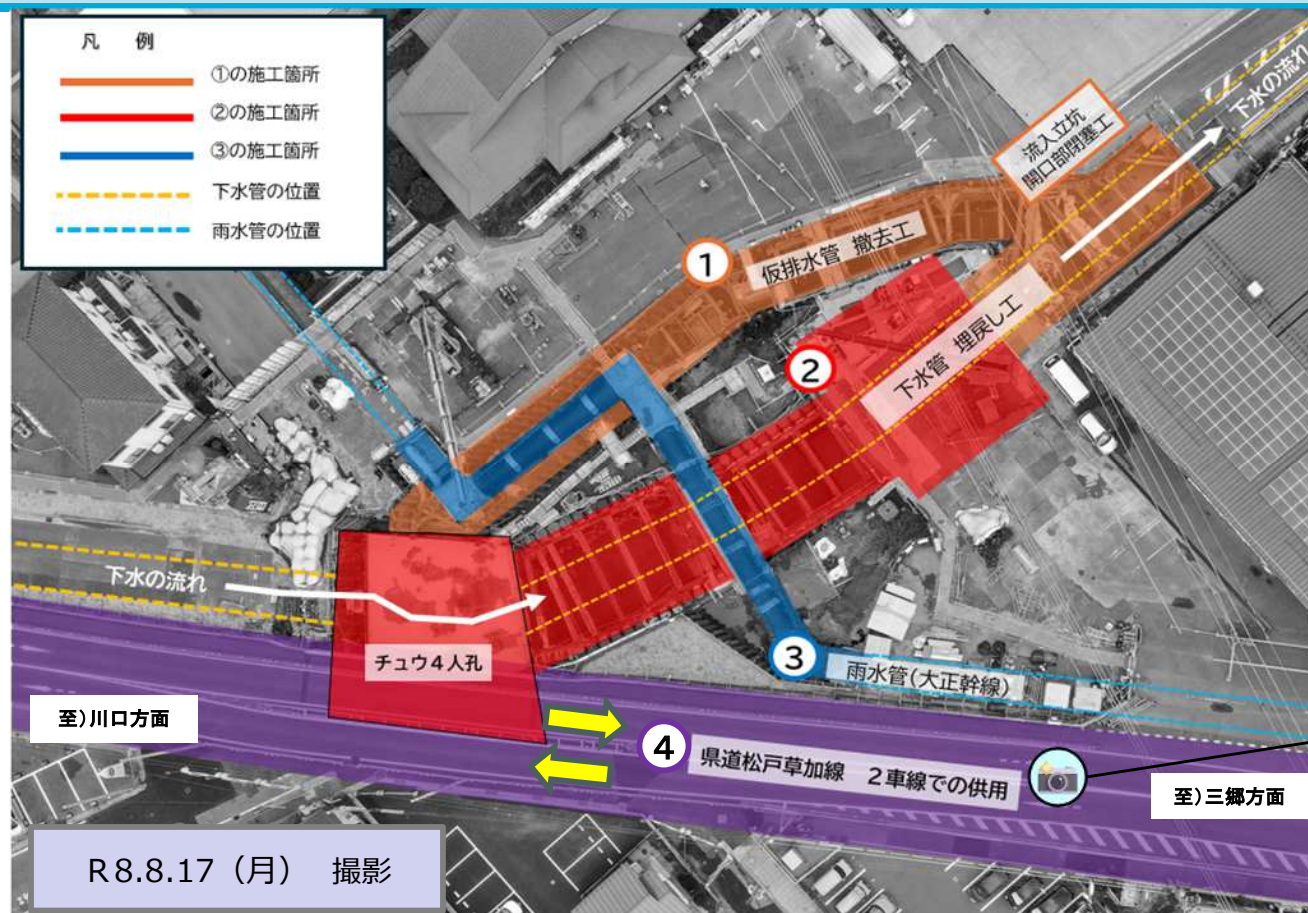
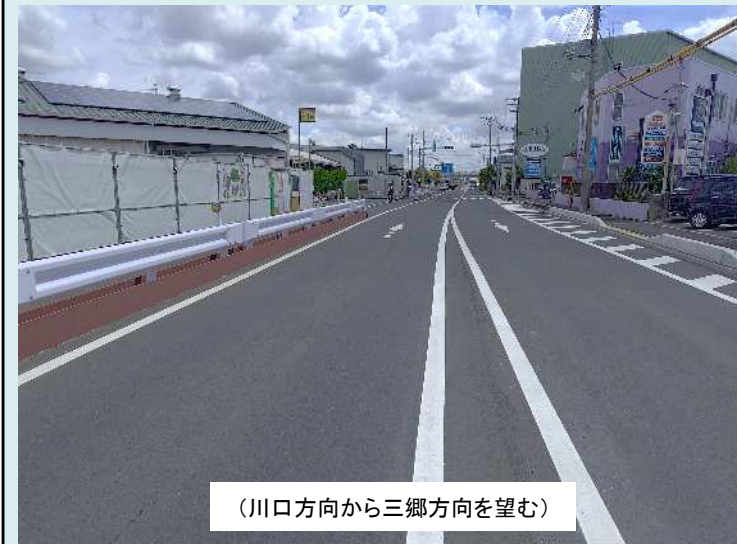
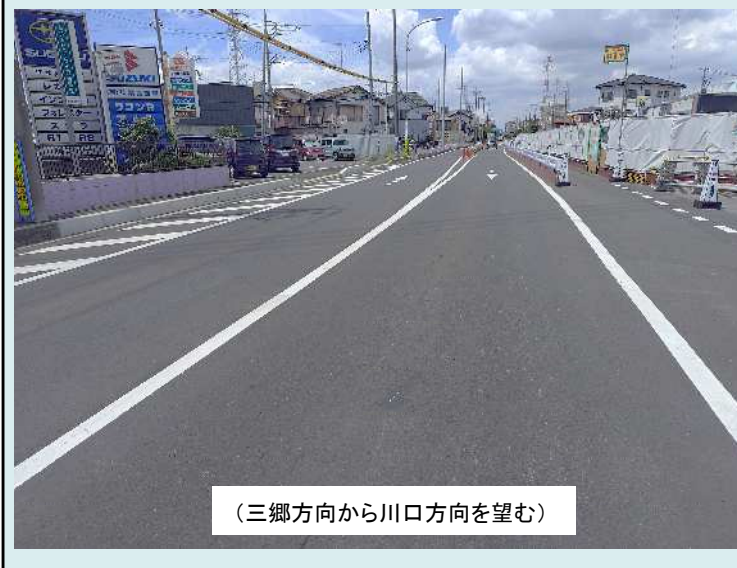
県道松戸草加線 2車線での供用

### ①仮排水管工事

⇒R7. 4月に切り回し工事が完成。現在は開口部の閉塞工実施中。

### ②下水道管渠復旧工事

⇒R8. 2月に新管に通水開始。現在は陥没部の埋戻し工実施中。

### ③雨水管復旧工事

⇒R7. 6月に仮復旧工事が完成。

### ④道路の復旧工事

⇒R8年4月15日 県道松戸草加線暫定2車線供用開始

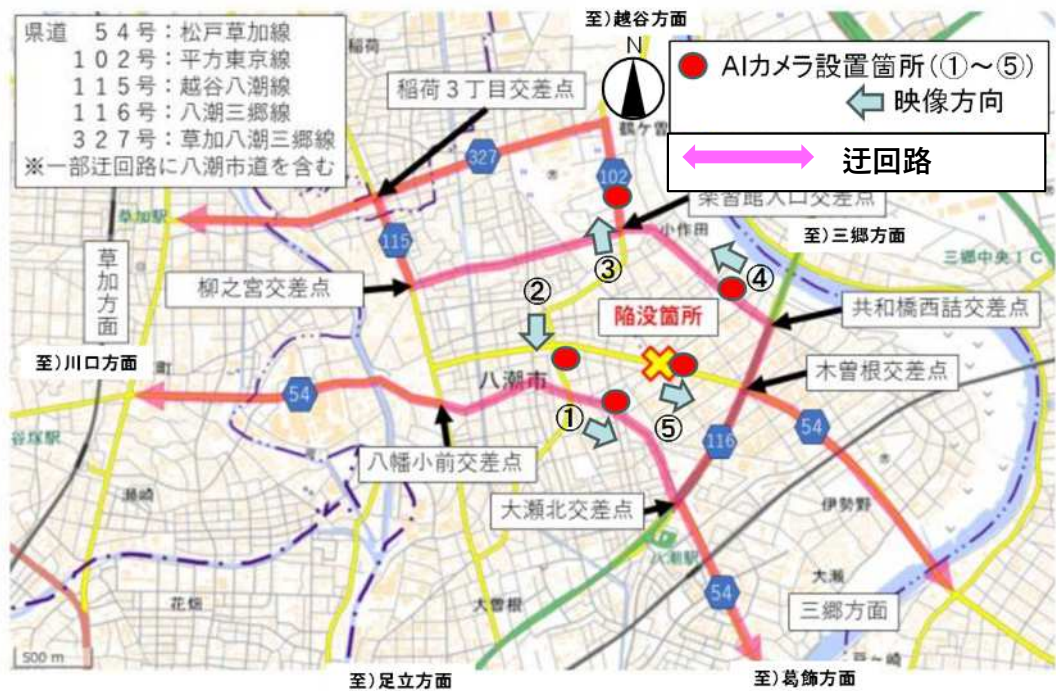
- 暫定2車線供用後、県道松戸草加線の交通量は通行止め前と比較し、概ね同程度の交通量。(断面⑤)
- 暫定2車線供用後、県道松戸草加線に平行する迂回路の交通量は暫定2車線供用前と比較し約2～3割減少。  
(八潮市道:断面①、潮止通り:断面④)

※1令和3年度全国道路・街路交通情勢調査 (推定)  
※2画像認識型交通量観測装置 (AIカメラ) による観測値

- ・ 県道松戸草加線の交通量については、通行止め前と比較し、概ね同程度の交通量。
- ・ 県道松戸草加線に平行する迂回路の交通量については、暫定 2 車線供用前と比較し、約 2～3 割減少。
- ・ 生活道路については暫定 2 車線供用前と比較し、生活道路へ流入していた車両が減少。

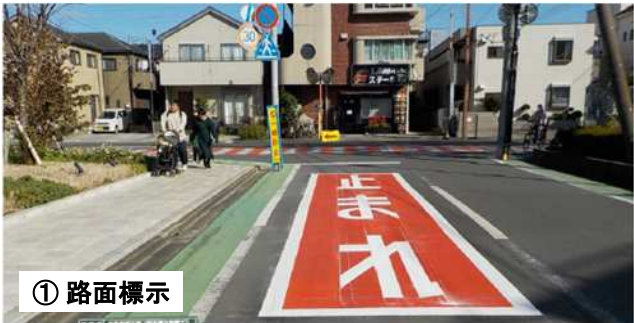
① 路面標示

○生活道路の安全対策について、学校関係者等へのヒアリングや安全点検を実施し、その結果を踏まえ、交通安全対策工事を実施。
