# 9 住宅の応急修理

(住家の被害の拡大を防止するための緊急の修理)

**9-① 住宅の応急修理（住家の被害の拡大を防止するための緊急の修理）**  
**【準半壊以上（相当）】**（内閣府告示 第8条第1号）

# 住家の被害の拡大を防止するための緊急の修理 (屋根等に被害を受けた住家へのブルーシートの展張等)

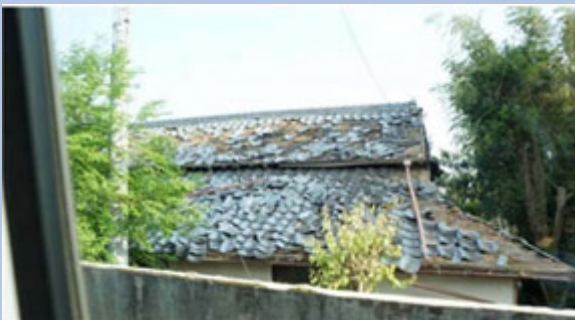
屋根等に被害を受け、雨漏り又は雨漏りのおそれがある住家へのブルーシート等の展張（持家、借家）

- ・ 瓦のズレ
- ・ 下地材が露見等

- ・ 被害認定調査における損害割合の算定方法に準じて、自治体職員が判断する。
- ・ 例えば、屋根、外壁、窓（建具）等の貫通等の損傷があり、ひとたび降雨があれば浸水を免れない場合は、準半壊以上（相当）と判断してよい。
- ・ 現場確認や被災者が持参した写真等に基づき判断する。
- ・ 現場確認を行う場合も判断の客観性確保のために、現場確認を行う者が追加の写真を撮影する。
- ・ 判定を不服とするケースも想定されるが、この場合については、現場確認等により再調査を行う。

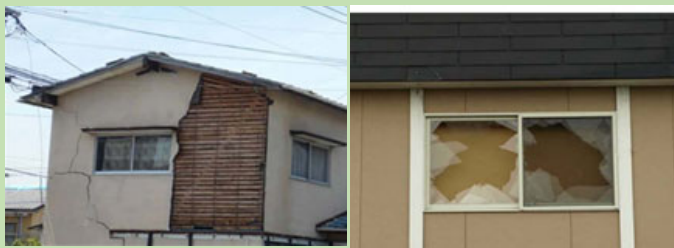
損傷を受けた住宅の外壁や窓硝子へのブルーシートの展張やベニア板による簡易補修による風雨の浸入の防御（持家、借家）

- ・ モルタルの脱落、クラック等
- ・ サッシ窓の破損、歪みによる柱の隙間等

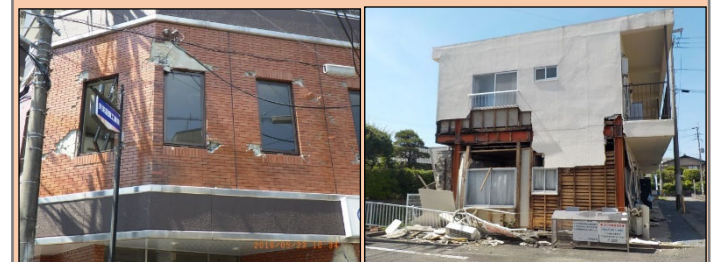
アパートやマンション等の外壁材（タイルやモルタル等）の剥落に伴う落下防止ネットの展張（路面箇所に限る）  
（損傷した住宅の前を歩行する通行人の安全確保）

- ・ タイルやモルタルの落下、
- ・ 屋根瓦の落下等

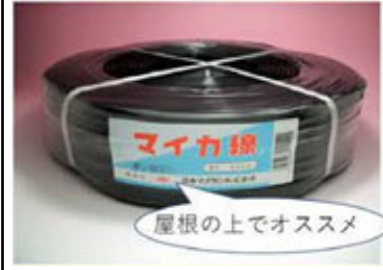
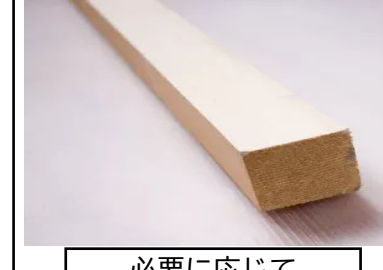
| | ①ブルーシート<br>(#3000) | ②マイカ線<br>(ビニルハウスロープ) | ③土のう<br>(UVブラック土嚢) | ④防水テープ<br>(E-スクロス011) | ⑤木 材<br>(角材・ベニア板) |
| 給与品 | #3000番タイプ<br><br>厚手 | <br>屋根の上でオススメ | | | <br>必要に応じて |
| 1世帯<br>目安 | 3枚 (5.4m×7.2m)<br>単価 3,000円程度/枚 | 1巻 (300～500m)<br>単価 3,000円程度/巻 | 50枚 (UVブラック15kg)<br>単価 50円程度/枚 | 3巻 (20m×100mm)<br>単価 1,000円程度/巻 | 角材 4.5cm×4.5cm×199cm<br>耐水合板 182cm×91cm×3mm<br>単価 各2,500円程度/本・枚 |

| ・ブルーシート | 3枚 | 耐候性等を考慮した#3000若しくはJISA6932に準拠した製品又はこれらに準ずる品質の製品（サイズ：5.4m×7.2m 参考価格：3,000円程度） |
| ・ビニールハウスロープ | 1巻 | マイカ線又はこれに準ずる耐久性等を有する製品（長さ：300m～500m 参考価格：3,000円程度） |
| ・防水テープ | 3巻 | エースクロス011又はこれと同等の粘着性能を有する製品（サイズ：20m×100mm 参考価格1,000円程度） |
| ・土嚢袋 | 50枚 | UVブラック土嚢又はこれに準ずる耐候性を有する製品（サイズ：15kg 参考価格50円/枚程度） |

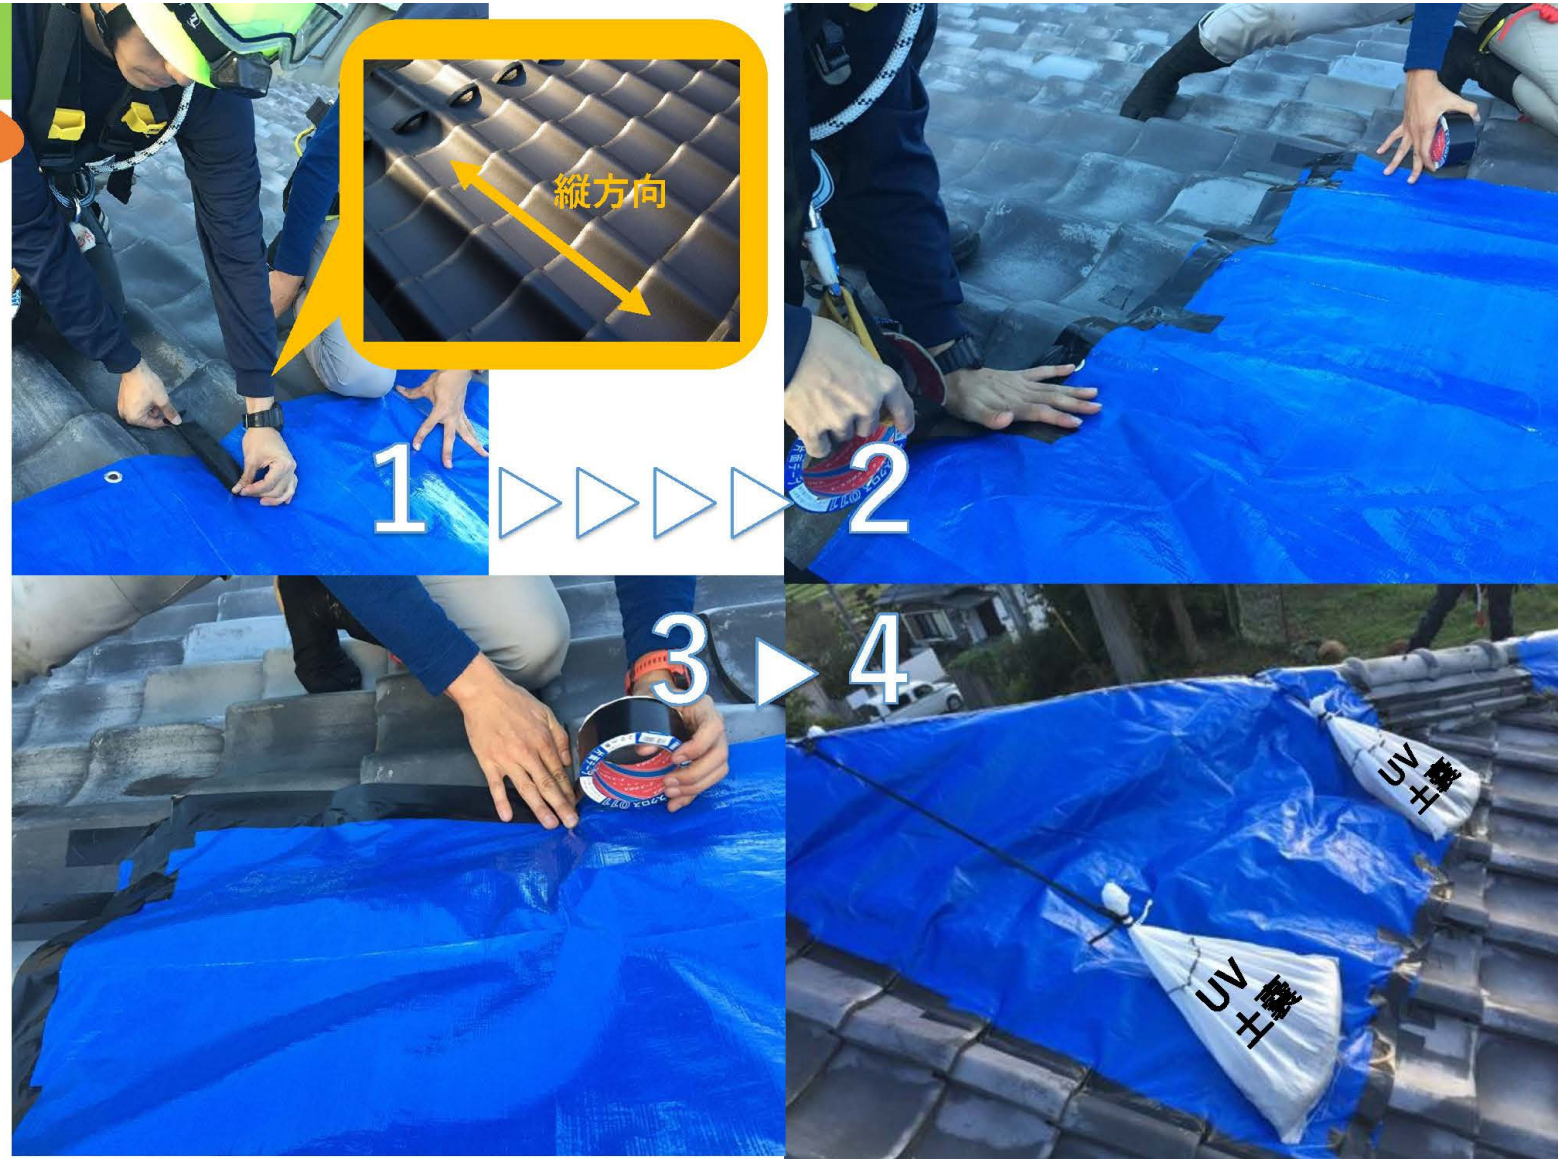
## 施工方法

☆下準備

テープが付きやすいように  
瓦をきれいにする

【手順1】

山の部分に先に貼ると隙間  
が出来てしまう為  
瓦の谷の部分（へこんでる  
部分）に縦にテープを貼る

【手順2】

防水テープをブルーシート  
中央から左と右に風が入ら  
ないようにしっかりと貼る

【手順3】

縦のブルーシートの部分  
（まだ貼っていない側）に  
も、防水テープを貼る

【手順4】

防水テープを貼ると  
しわが入る為その部分に土  
嚢を載せる

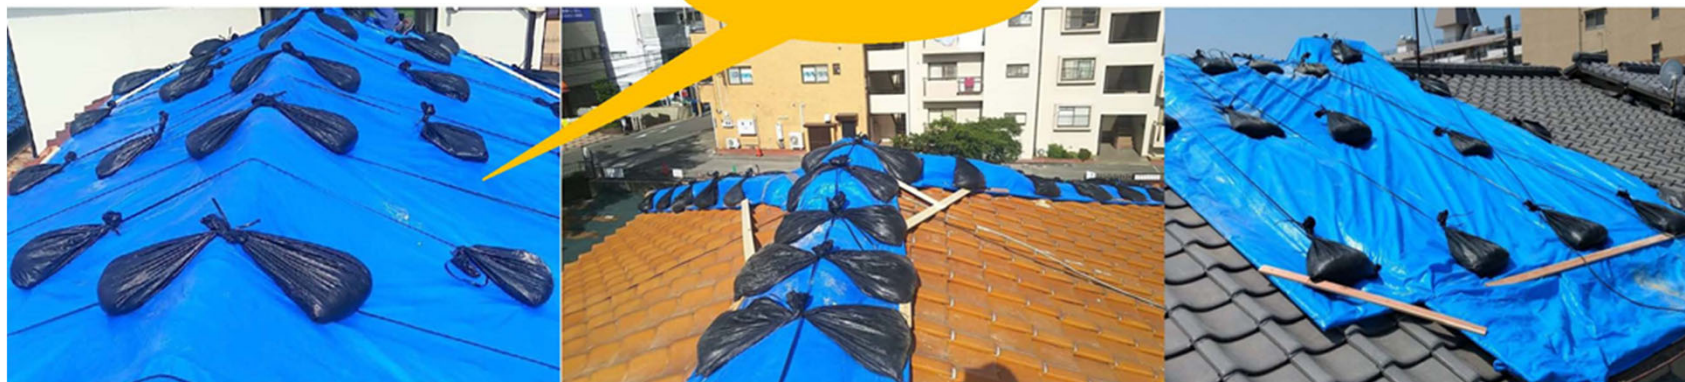
## 土嚢の置き方

- 土嚢は棟をまたいで均等の距離でおく
- 土嚢でおさえる場合、幅はだいたい1mピッチくらいで
- 必ずマイカ線で屋根から落下しないように結ぶ
- ☆UV土嚢袋が無い場合（白い土嚢袋）は、三枚重ねで使用

マイカー線で落下防止！

- 瓦やガレキを入れると袋が破れて地上に落下する危険大
- UV土嚢袋を使わなかった場合、2か月くらいで劣化し、中身が飛び出ます
- 土を使った場合、UV土嚢袋でも、植物などが生えてくる可能性が高いです
- ☆土嚢の中身は、砂またはバラスがオススメ
