3 2 一般取扱所で反応機の洗浄作業中に発生した可燃性蒸気に静電気火花が引火、爆発した事故

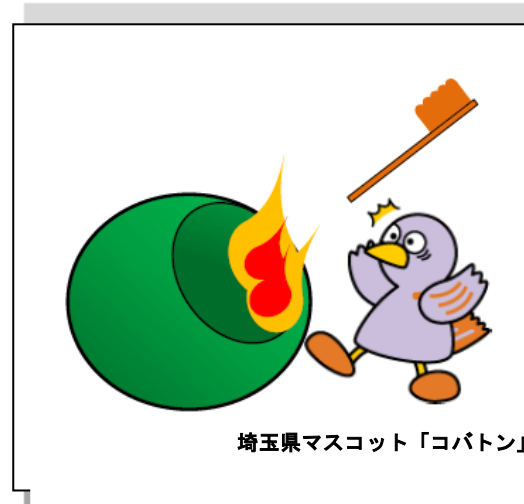
作業工程の切り替えのため、反応機をトルエンで洗浄作業中に、突然火が出て、爆発した。

洗浄用のトルエンを注入した反応機が高温であったため、可燃性蒸気が発生し、静電気により引火、爆発した。

- ・ 反応機は冷却してから清掃する等作業方法の見直しを行う。
- ・ 洗浄用の溶剤を引火性が低いものに変更する。
- ・ アースを取り付ける等の静電気対策を実施する。
- ・ 作業員に対し保安教育を徹底する
